Невозможность выключения электрического стояночного тормоза на модели Legacy/Outback

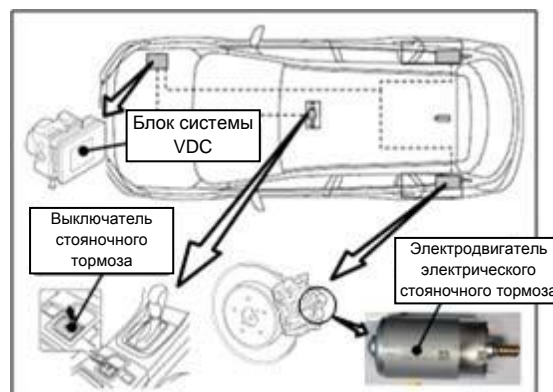
Система спроектирована таким образом, что электрический стояночный тормоз “зажимается” при начальной активации и “перезажимается” через 150 секунд после начальной активации.

В результате некорректной работы программного обеспечения блока управления электрическим стояночным тормозом, в случае, если выключатель зажигания автомобиля переводится в положение “ON” одновременно с моментом, когда “перезажимается” электрический стояночный тормоз (как описано выше), электрический ток начинает непрерывно подаваться на электродвигатель электрического стояночного тормоза, что в итоге приводит к заклиниванию электродвигателя и не позволяет выключить электрический стояночный тормоз.

Subaru перепрограммирует систему управления электрическим стояночным тормозом на затронутых автомобилях.
