## **Возможная трещина воздухозаборного патрубка двигателя DIT на моделях Forester, WRX, Legacy/Outback 2015-2016МГ.**

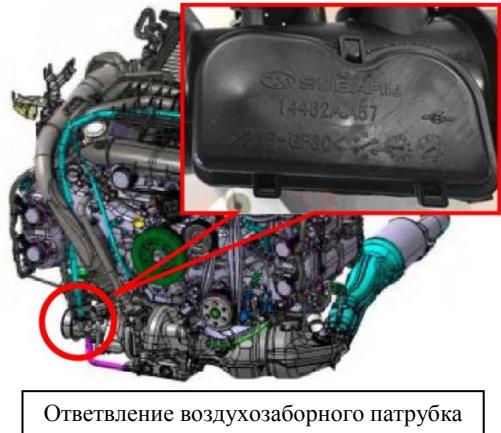
Ответвление воздухозаборного патрубка

Трещина воздухозаборного патрубка двигателя DIT может стать причиной неровного холостого хода, падения мощности и потенциально заглохания двигателя.

Результаты исследований затронутых деталей (в процессе эксплуатации) выявили факт использования несоответствующего материала для ответвления воздухозаборного патрубка. FHI определила, что причиной возникновения трещин являлись различные характеристики материала.

В процессе производства у поставщика для части воздухозаборного патрубка турбонагнетателя был по ошибке использован неправильный материал.

FHI сделала заключение, что возникновение трещин вызвано различиями между характеристиками правильного и неправильного материалов.

Subaru проверит номер партии, отлитый на воздухозаборном патрубке турбонагнетателя двигателя, чтобы определить, не произведен ли он из неверного материала. Если обнаружен определенный номер партии, патрубок будет заменен. При другом номере партии замена не требуется.
