Трещина шланга масляного радиатора CVT на моделях Legacy и Outback 2010 МГ

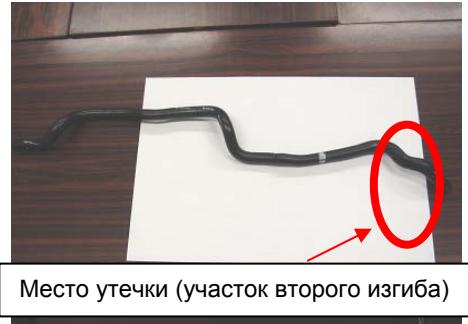
- (1) Детали, возвращенные по гарантии (4 шт.)
- a) На каждом из возвращенных шлангов в одном и том же месте были обнаружены трещины размером, приблизительно, 2 мм.
 - b) Трещина образовалась в верхней части участка резкого изгиба шланга, на котором обнаружено вздутие.
 - c) В результате исследования внутренней части шланга было установлено, что на его внутренней поверхности образовались полоски, располагающиеся вдоль вздутия на наружной поверхности. Кроме того, обнаружена трещина размером 25–40 мм, располагающаяся вдоль этих полосок.
 - d) Кроме того, в результате исследования поверхности внутренней трещины было установлено, что трещина в резиновой части распространилась на армирующий слой. Затем, трещина сразу распространилась дальше на внешнюю поверхность шланга.

Будет проведена кампания по отзыву автомобилей, в ходе которой необходимо проверить номер партии шланга и, если он входит в число затронутых номеров партий, заменить шланг исправным.

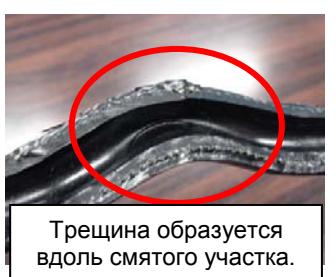
- (3) Производственный процесс
- На участке, длиной 100 мм имеется три изгиба. Если при вставке резиновой трубы на оправку трубка не повторяет форму оправки, между шлангом и оправкой образуется зазор.

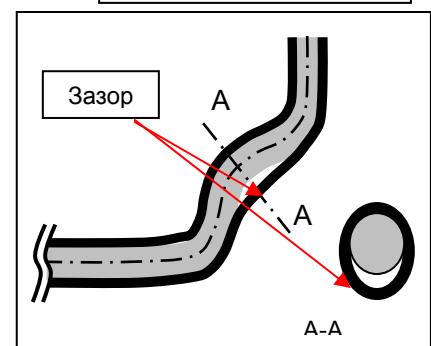
- a) Аналогичная ситуация воспроизводится когда резину плотно обхватить в месте зазора. Кроме того, дефект воспроизводится при периодическом воздействии определенного давления внутри шланга.
- b) Во время проведения теста на воспроизведение неисправности при контрольной вставке шланга на оправку, возникновение неисправности было подтверждено при использовании "длинной резиновой трубы" и при участии "дополнительного временного рабочего".

Зазор между шлангом и оправкой становится больше чем обычно при вставке более длинного шланга на оправку с приложением чрезмерного усилия.

- a) При данных обстоятельствах, если во время вставки шланга плотно обхватить его участок, на котором образуется трещина, внешняя поверхность шланга сминается и на внутреннем шланге образуются складки.

- b) Под воздействием внутреннего давления трещина развивается от точки начала внутренних складок, образующихся в результате смятия шланга, до внешней поверхности шланга, что приводит к утечке масла.
