УЛУЧШЕНИЕ КОНСТРУКЦИИ ЗАДНЕГО ДВОРНИКА

Autor: Sass

Date: 14/04/2005

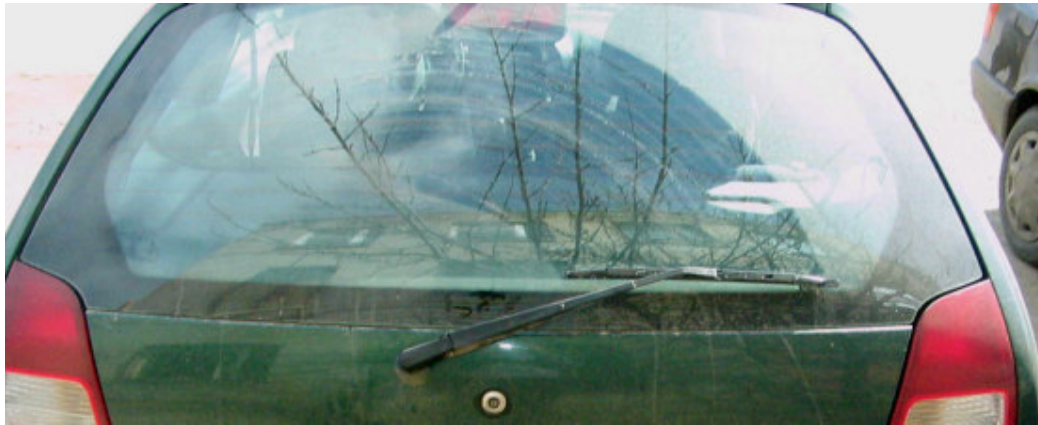
Примерно на четвертый год эксплуатации машины в тяжелых ☺ климатических условиях Прибалтики возникла проблема с задним дворником - плохо прижимался к стеклу и как результат не счищал грязь. Был проведен осмотр и выявлены причины.

Пружина, натягивающая держатель дворника к поворотному кронштейну, достаточно сильная, но угол прижатия маленький. Окислился дуралюминовый поворотный кронштейн и увеличилась сила трения с вилкой держателя дворника. Поэтому было решено все разобрать и попробовать решить эту проблему!

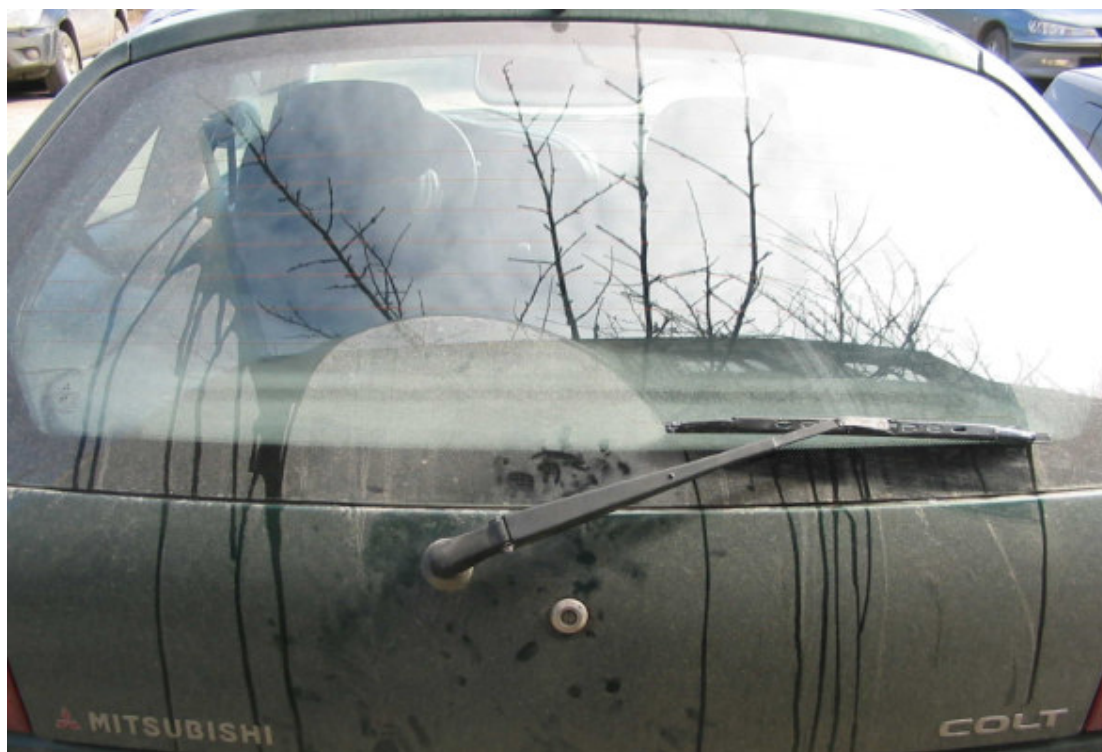
Проводим испытания:

Отлично! Будем наблюдать насколько такое решение окажется работоспособным и износостойким.
