PANZER III

**ГЕРМАНСКИЙ
СРЕДНИЙ ТАНК**

ОСНОВНОЙ ТАНК PANZERWAFFE часть 4

№99

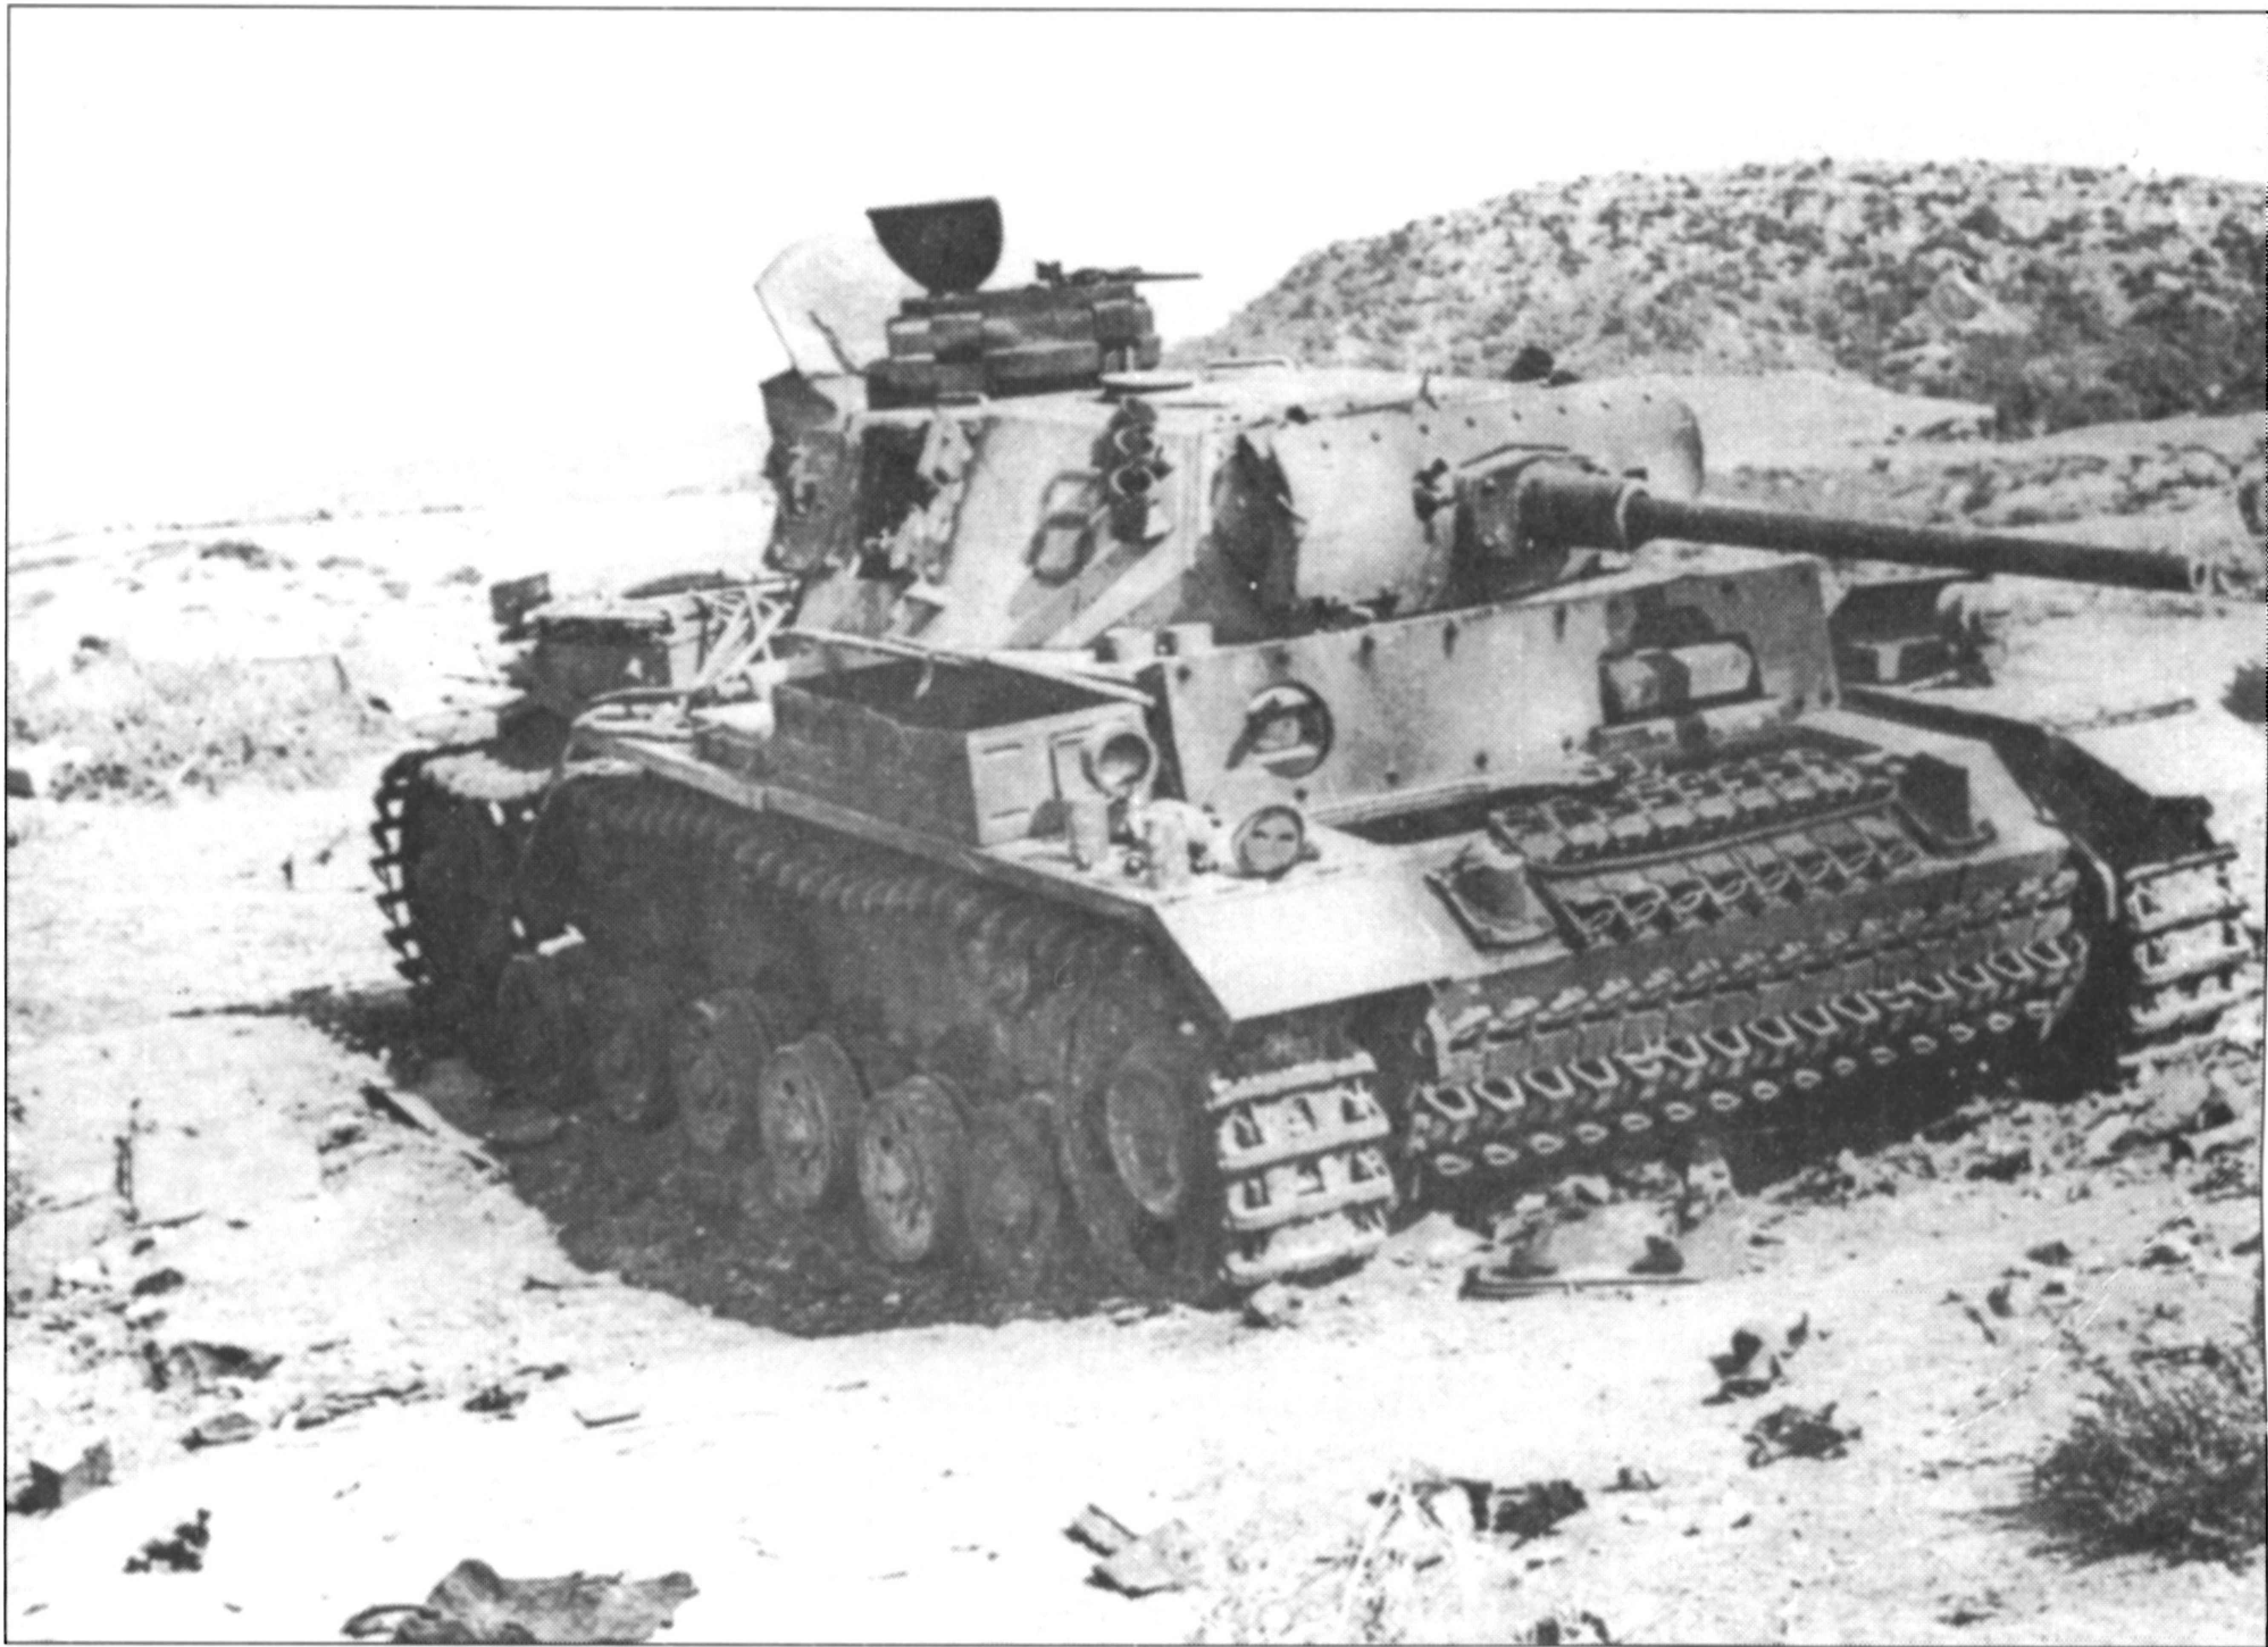
Подбитый в Тунисе Ausf.M. PzKpfw III с увеличенной бронезащитой и усиленным вооружением значительно превосходили по боевой эффективности предыдущие варианты «тройки». На снимке хорошо видна длинноствольная 60-калиберная 50-мм пушка, усиленная маска пушки и накладная броня, которая на болтах крепилась к лобовому листу надстройки корпуса. Начиная с Ausf.J, курсовой пулемет монтировался в прямоугольной амбразуре. Tактический номер «6» на башне - черного цвета, с красной или желтой обводкой, вероятно, номер обозначает танковую роту, обычно одноцифровой номер соответствовал номеру роты.

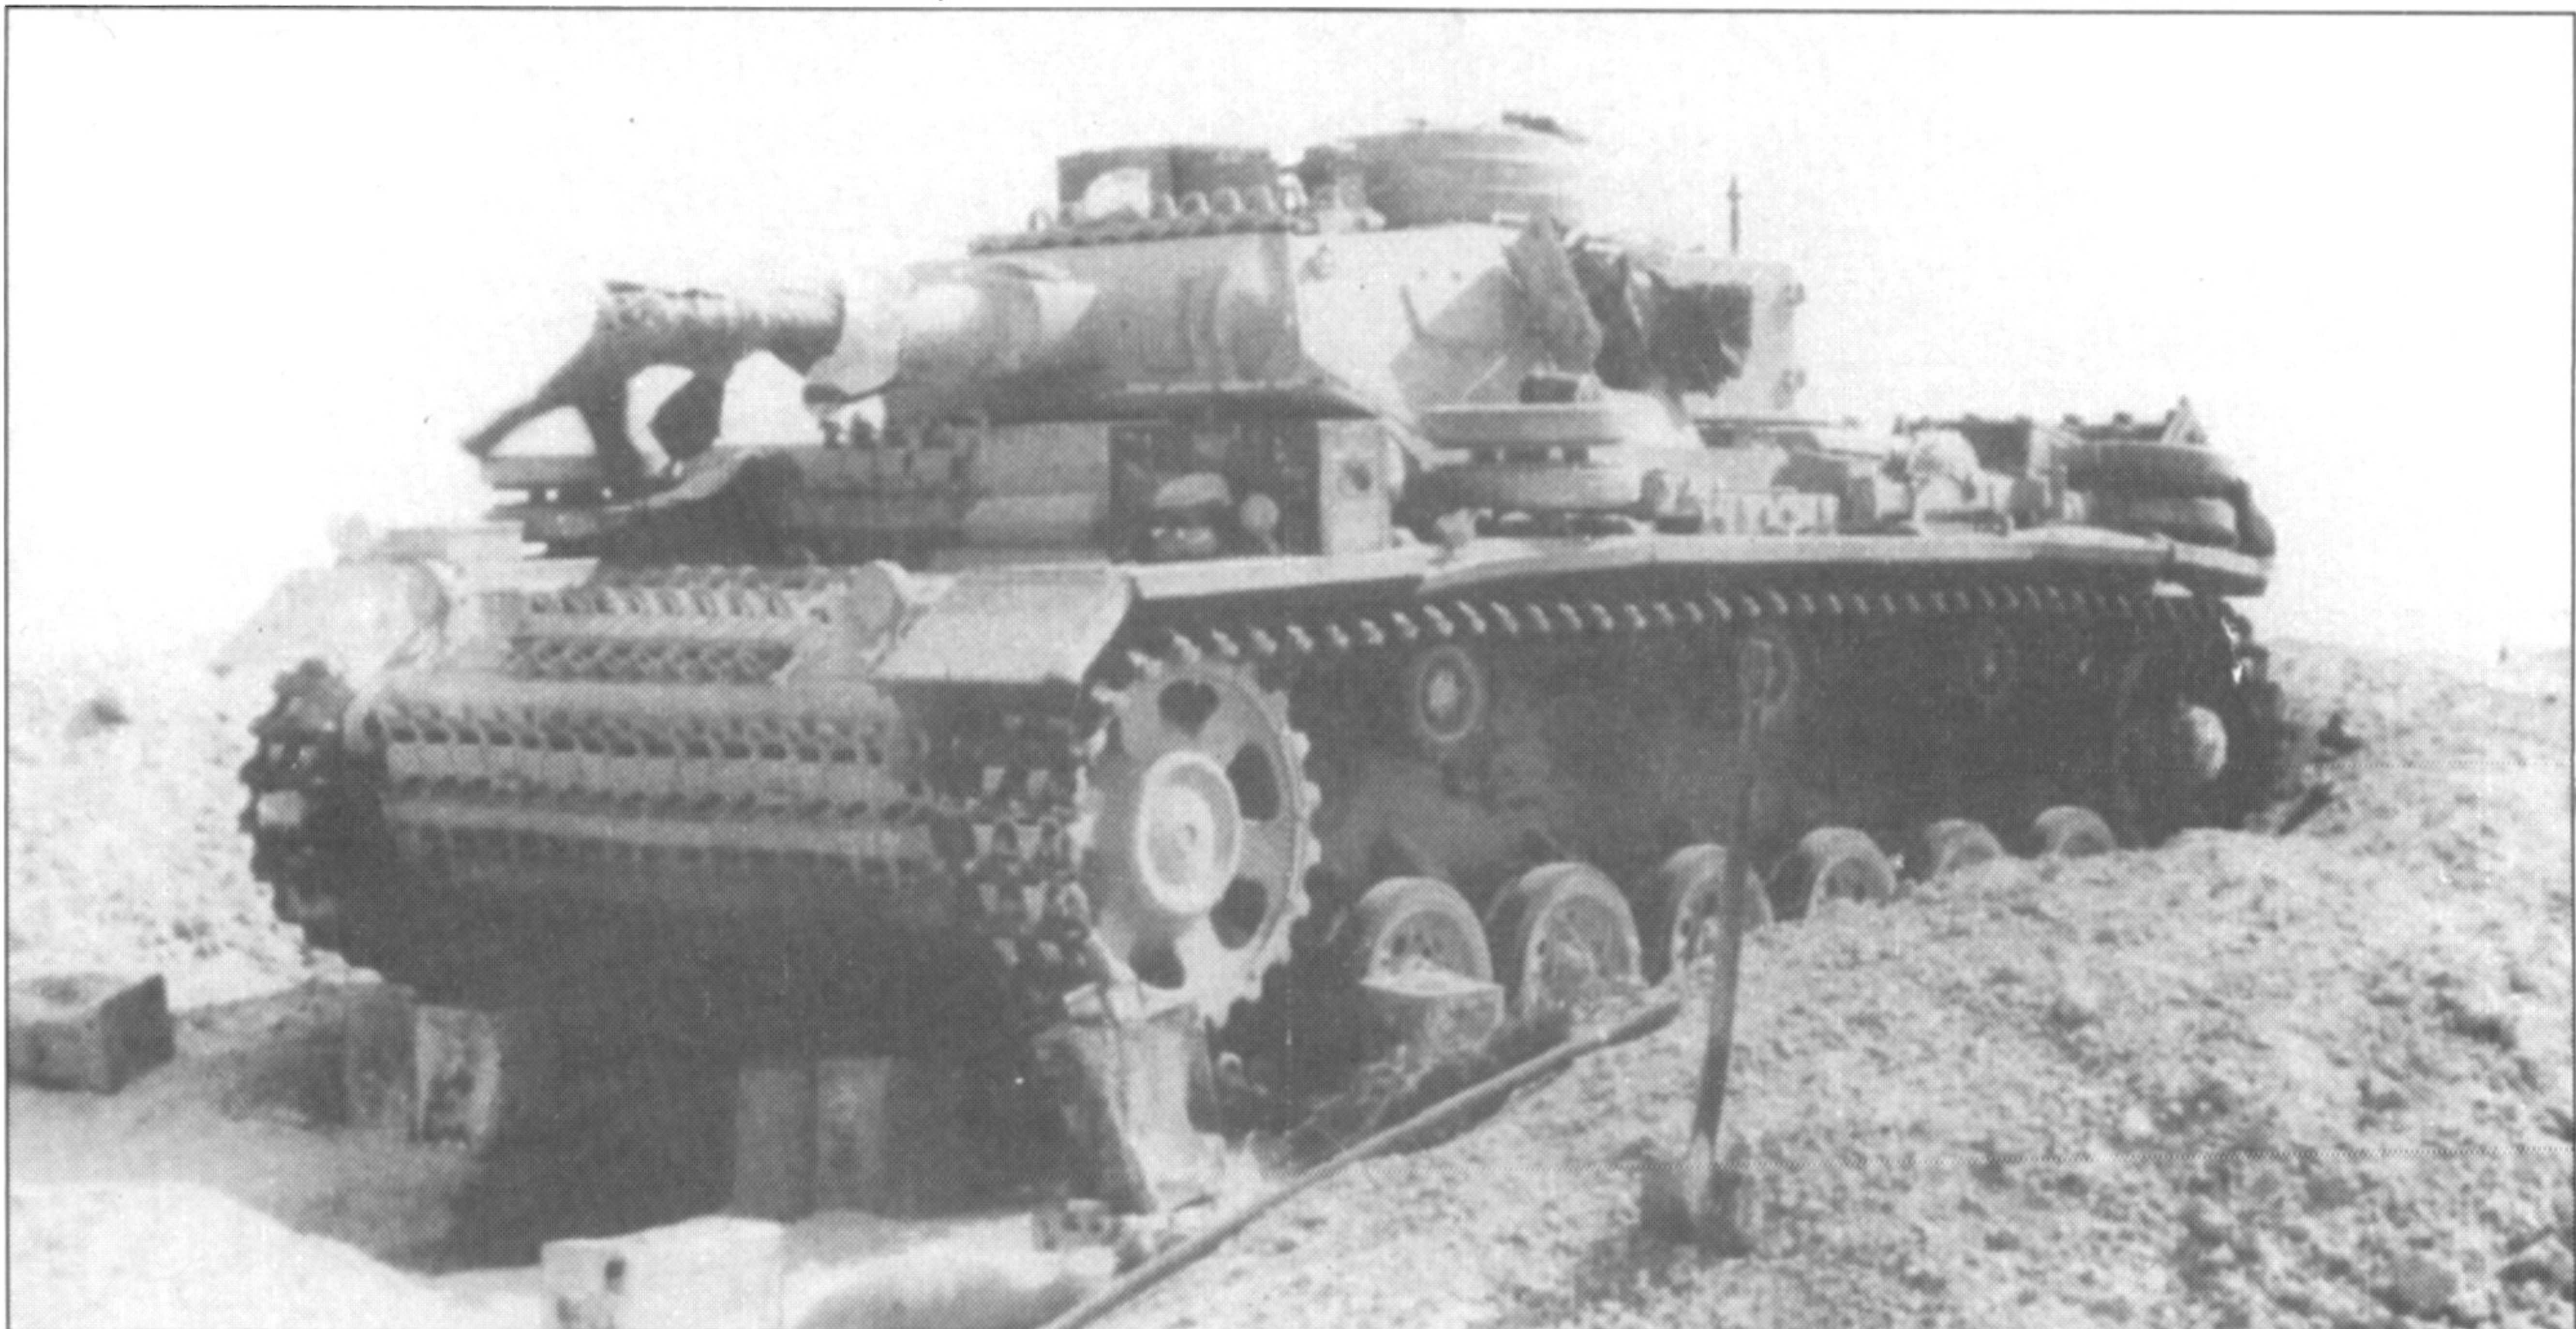
Фотография танка специального назначения - носителя взрывчатых зарядов «Litpanzer für Ladungsleger». На башне танка смонтирован бронированный контейнер с радиооборудованием, в кормовой части машины видна антенна. «Litpanzer für Ladungsleger» изготавливались на базе танков Ausf.J и находились на вооружении подразделения Versuchs Kommando (FL); в боевых действиях участия не принимали.

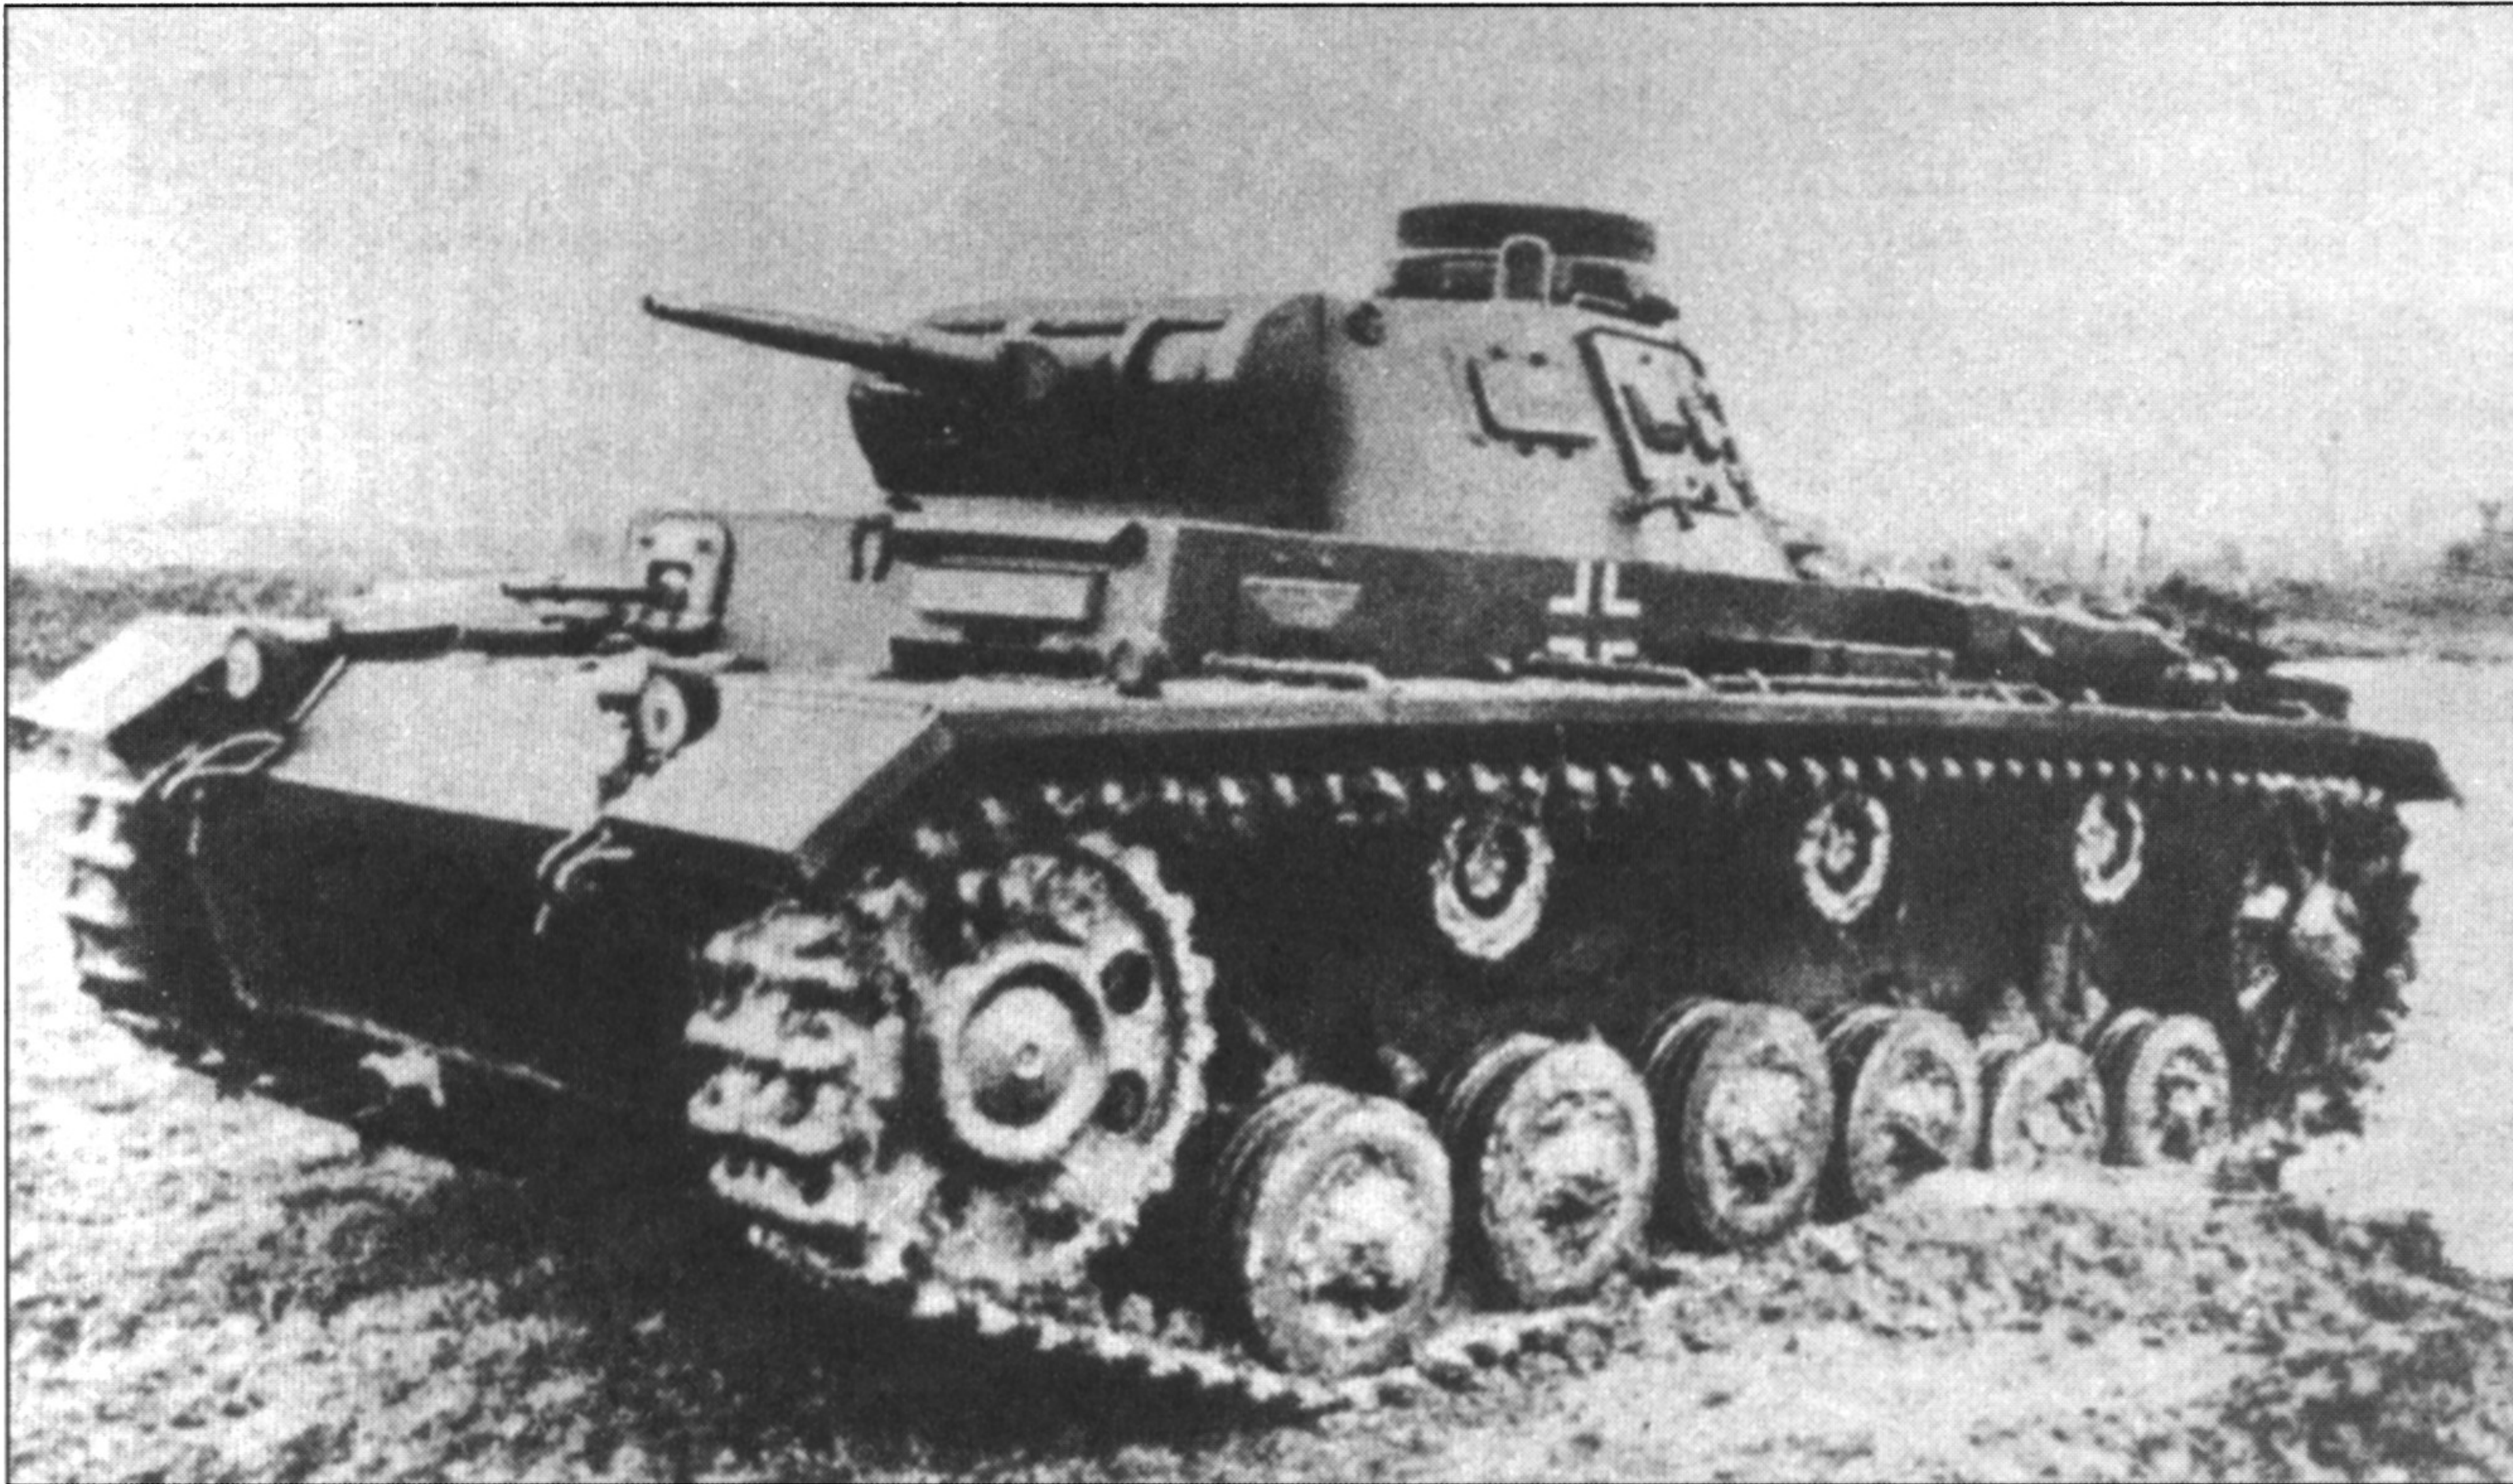
Ausf.E стал первой массовой модификацией танка PzKpfw III. По сравнению с предыдущим Ausf.E, этот вариант имел более толстую броню. Усиление бронезащиты привело к росту массы танка, что, в свою очередь, привело к необходимости внедрения новой шестиопорной ходовой части и индивидуальной торсионной подвески опорных катков. Конструкция ходовой части оказалась удачной и полностью оправдала возлагавшиеся на нее надежды, она не изменялась на всех последующих модификациях PzKpfw III.

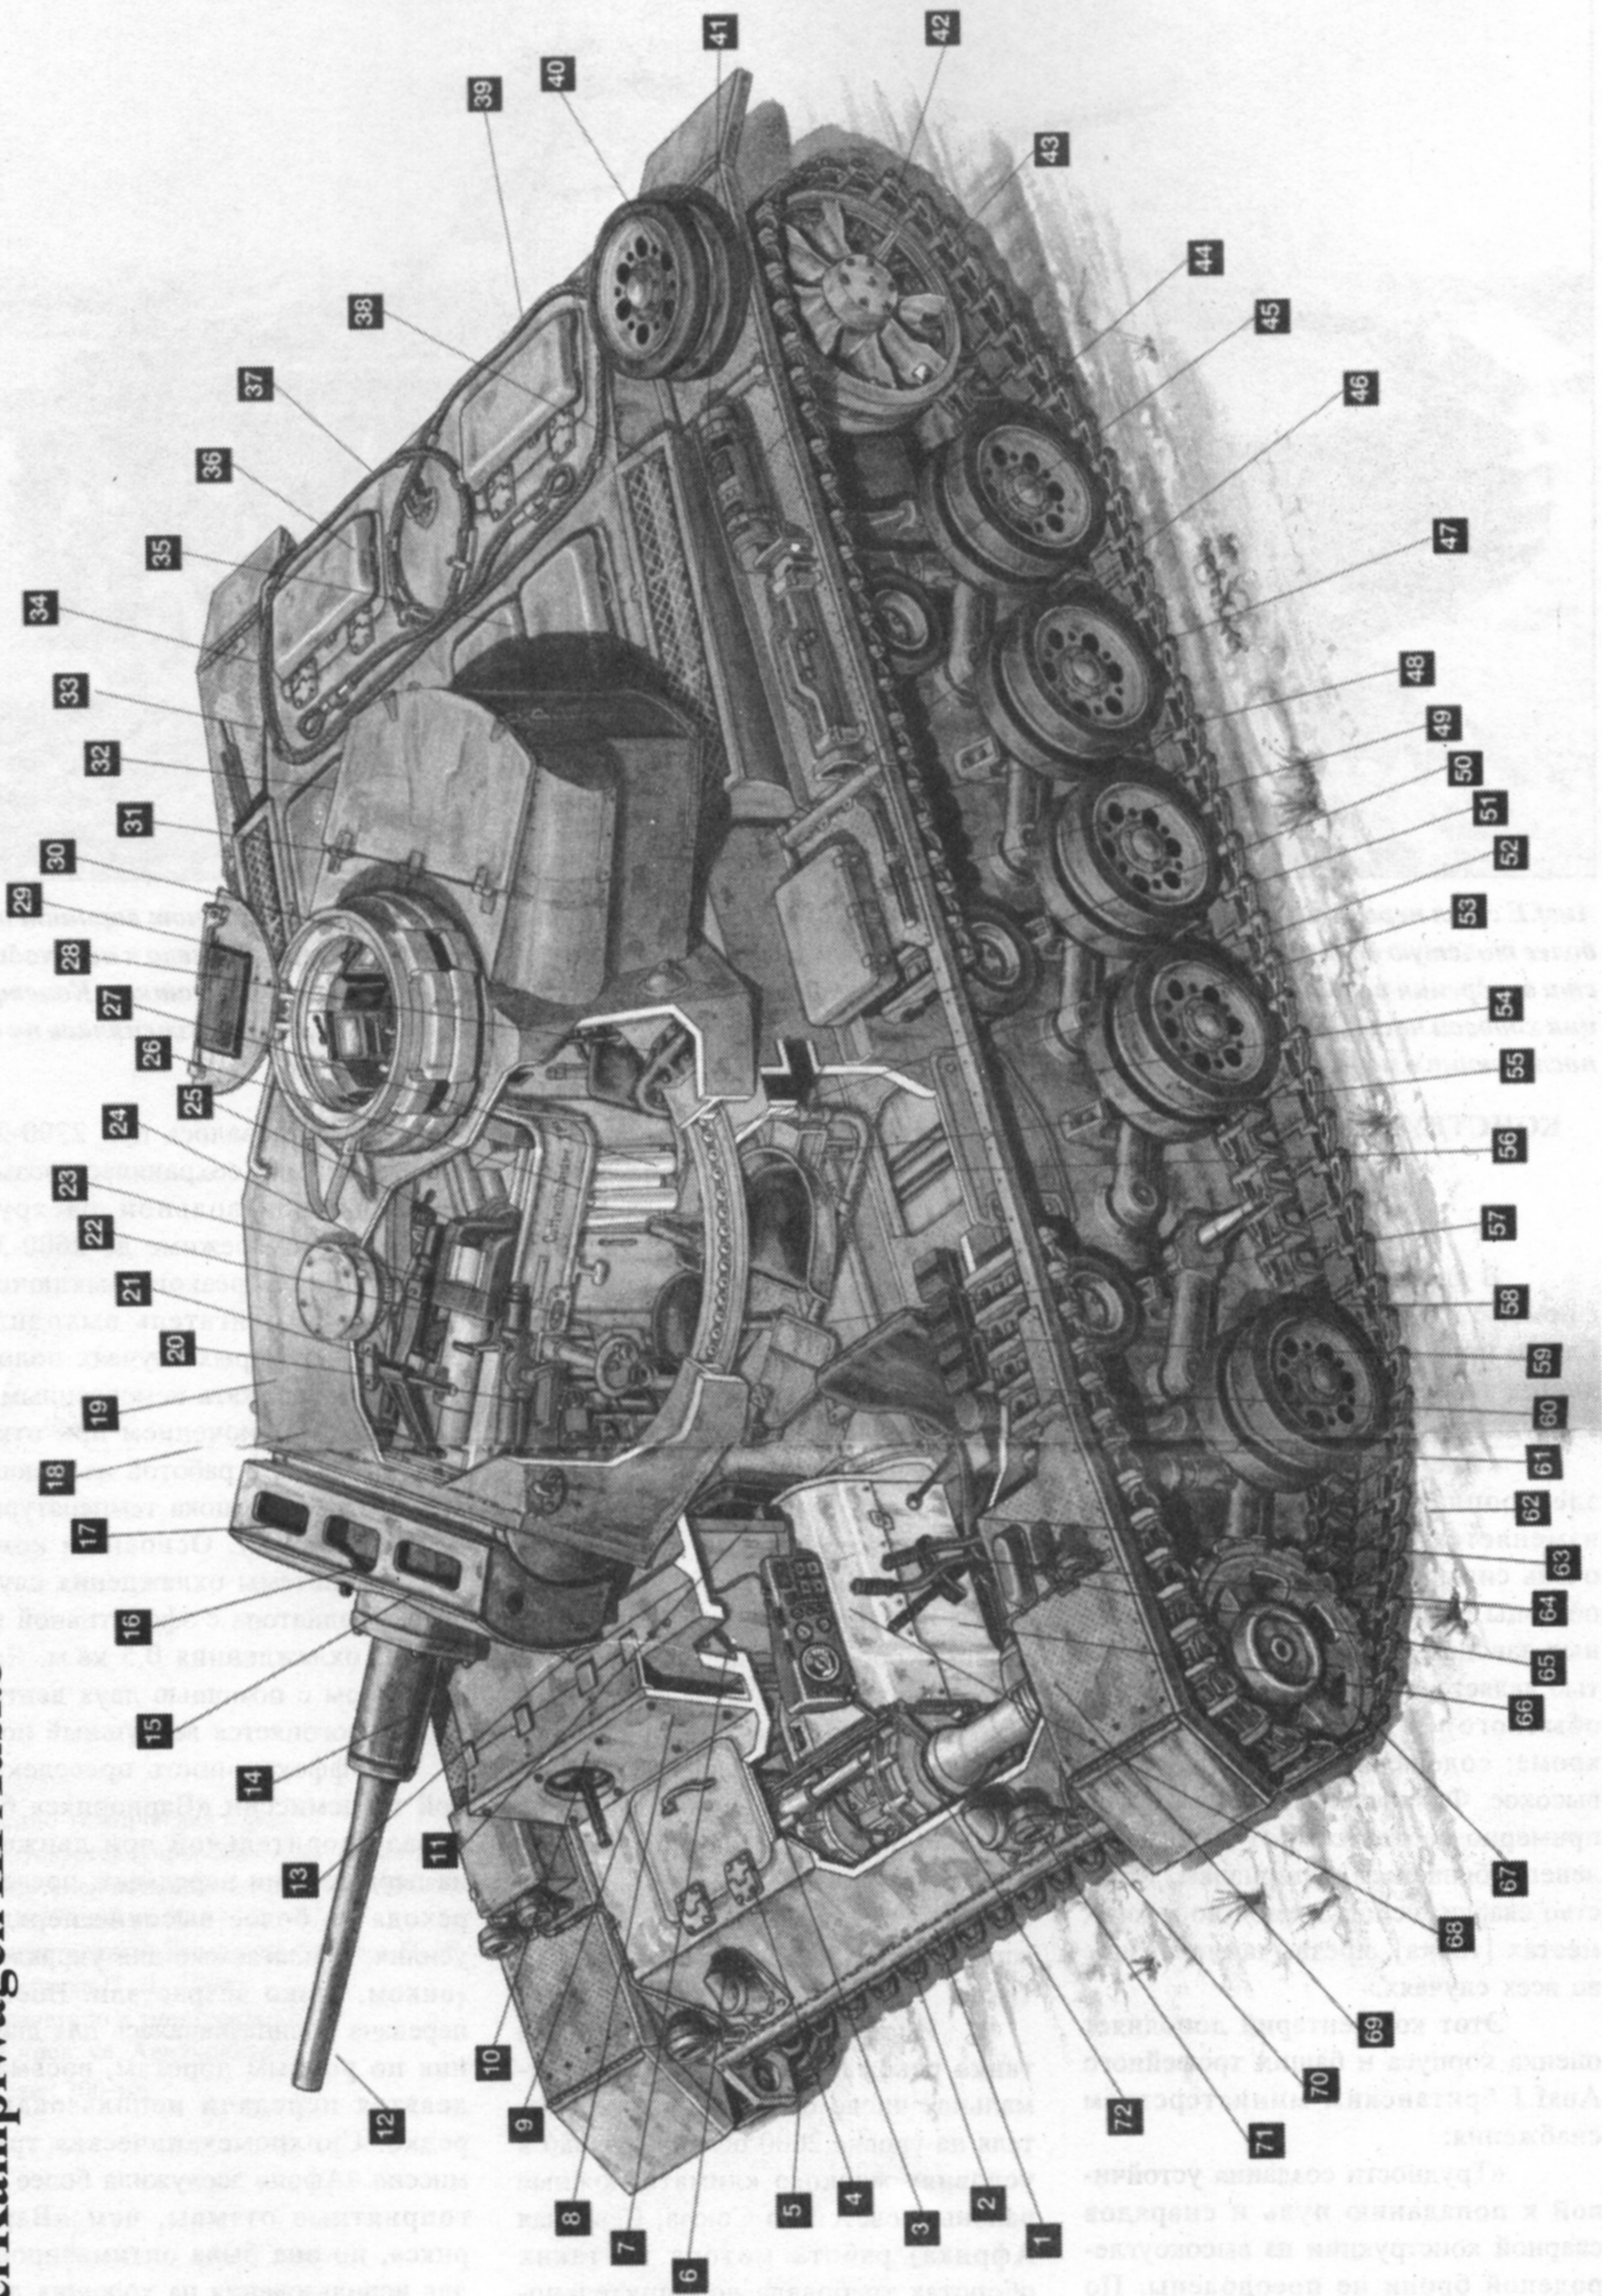
PanzerKampfwagen III Ausf.J

1. Нижний лобовой броневой лист корпуса толщиной 50 мм, 2. Запасные гусеничные траки, 3. Люк осмотра тормозов, 4. Верхний бронелист толщиной 20 мм, 5. Кронштейн для буксировки, 6. Лобовой бронелист толщиной 50 мм, 7. Лобовой бронелист толщиной 50 мм надстройки корпуса, 8. Дополнительная броня толщиной 20 мм, 9. Пулемет MG34 калибра 7,92 мм, 10. Шаровая бронированная установка пулемета, 11. Задняя стенка радиостанции, 12. Пушка KwK L/42 калибра 50 мм, 13. Противоосколочное ограждение барбета башни, 14. Бронированный кожух ствола орудия, 15. Броня, закрывающая механизмы отката ствола после выстрела, 16. Ствол спаренного пулемета MG34, 17. 20-мм бронемаска пушки, 18. Лобовая броня башни толщиной 30 мм, 20. Телескопический прицел TZF 5f с полем зрения 2,5x24 град, 21. Защелка походного положения прицела, 22. Спаренный пулемет MG34, 23. Ручные штурвалы наведения орудия и разворота башни, 24. Вентилятор для удаления пороховых газов из башни, 25. Казенная часть пушки, 26. Ограждение казенной части орудия, 27. Задняя правая укладка боекомплекта 28. Сиденье командира танка, 29. Створка башенного люка, 30. Командирская башенка с наблюдательными приборами, 31. Кормовой башенный контейнер для хранения имущества и мушкетера, 32. Люк для доступа к двигателю и топливному баку, 33. Подпорка для проволочной антенны, 34. Двухметровая штыревая антенна в сложенном положении, 35. Надмоторные люки, 36. Люк доступа к вентилятору радиатора, 37. Буксирный трос, 38. Воздухозаборник системы охлаждения, 39. Прикрытые бронелистом выхлопные патрубки двигателя, 40. Запасной опорный каток, 41. Амбразура для стрельбы из пистолета, 42. Ленивец, 43. Ограничитель вертикального хода опорного катка, 45. Домкрат, 46. Бортовой бронелист толщиной 30 мм надстройки корпуса, 47. Сдвоенный опорный обрезиненный каток 520/95, 48. Лом, 49. Инструментальный ящик, 50. Поддерживающий гусеницу обрезиненный ролик, 51. Реборда крепления надстройки к корпусу, 52. Подшипники барбета башни, 53. Бортовой аварийный люк, 54. 30-мм бортовая броня, 55. Сиденье наводчика, 56. Торсионный вал (находится под полом боевого отделения), 57. Подставка для ног наводчика и педаль электроспуска пушки, 58. Рычаг подвески опорного катка, 59. Сиденье механика-водителя, 60. Коробки с противозащитами, 61. Амортизатор, 62. Стальной трак Kgs 61/400/120 (в гусенице 99 траков, на каждом траке имеется вертикальный зуб шириной 400 мм и высотой 120 мм), 63. Рычаги управления, 64. Рычаг переключения передач, 65. Фары, 66. Трансмиссия ZF S.S.G.77, 67. Ведущее колесо, 68. Приборная панель, 69. Тормоз, 70. Фара со светомаскировочным фильтром, 71. Воздухозаборник охлаждения тормоза, 72. Выходной ведущий вал.

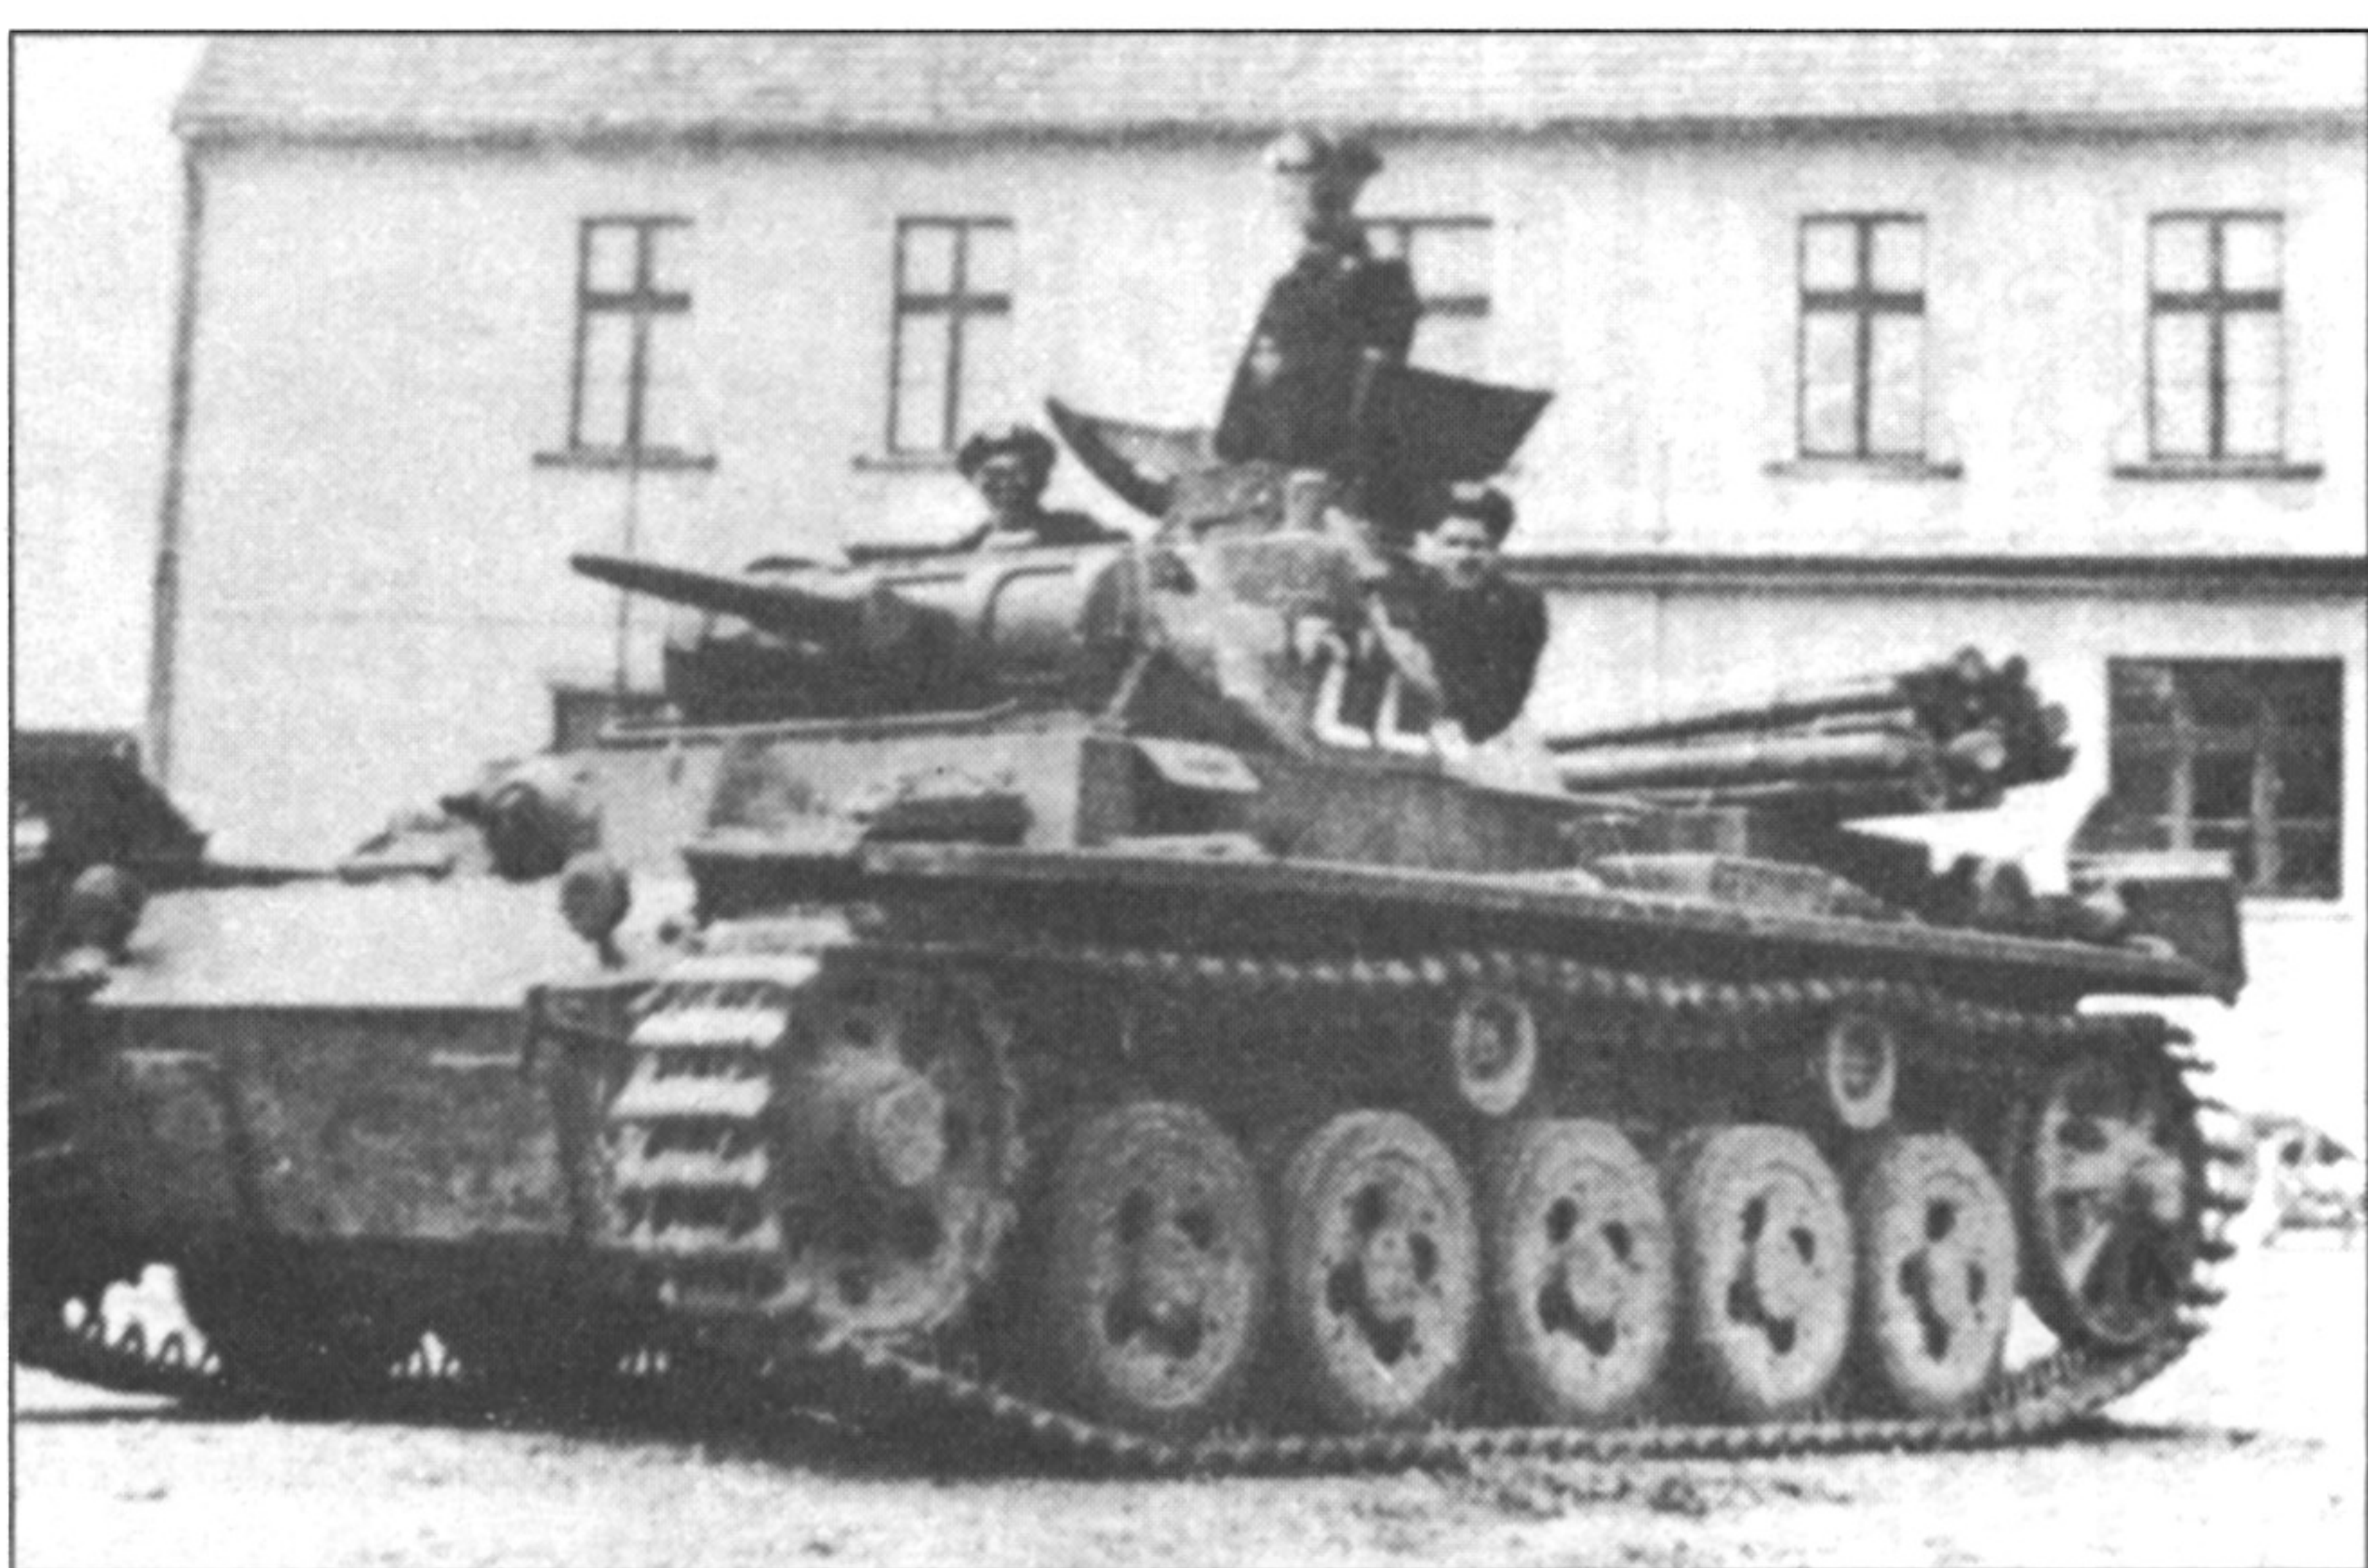
Этот PzKpfw III Ausf.A сфотографирован в 1939 г. в Польше. Курсовой пулемет на танках вариантов Ausf.A-D монтировался в шаровой установке. Обратите внимание на крест желтого цвета на борту башни.
