PANZER III

**ГЕРМАНСКИЙ
СРЕДНИЙ ТАНК**

ОСНОВНОЙ ТАНК PANZERWAFFE часть 4

№99

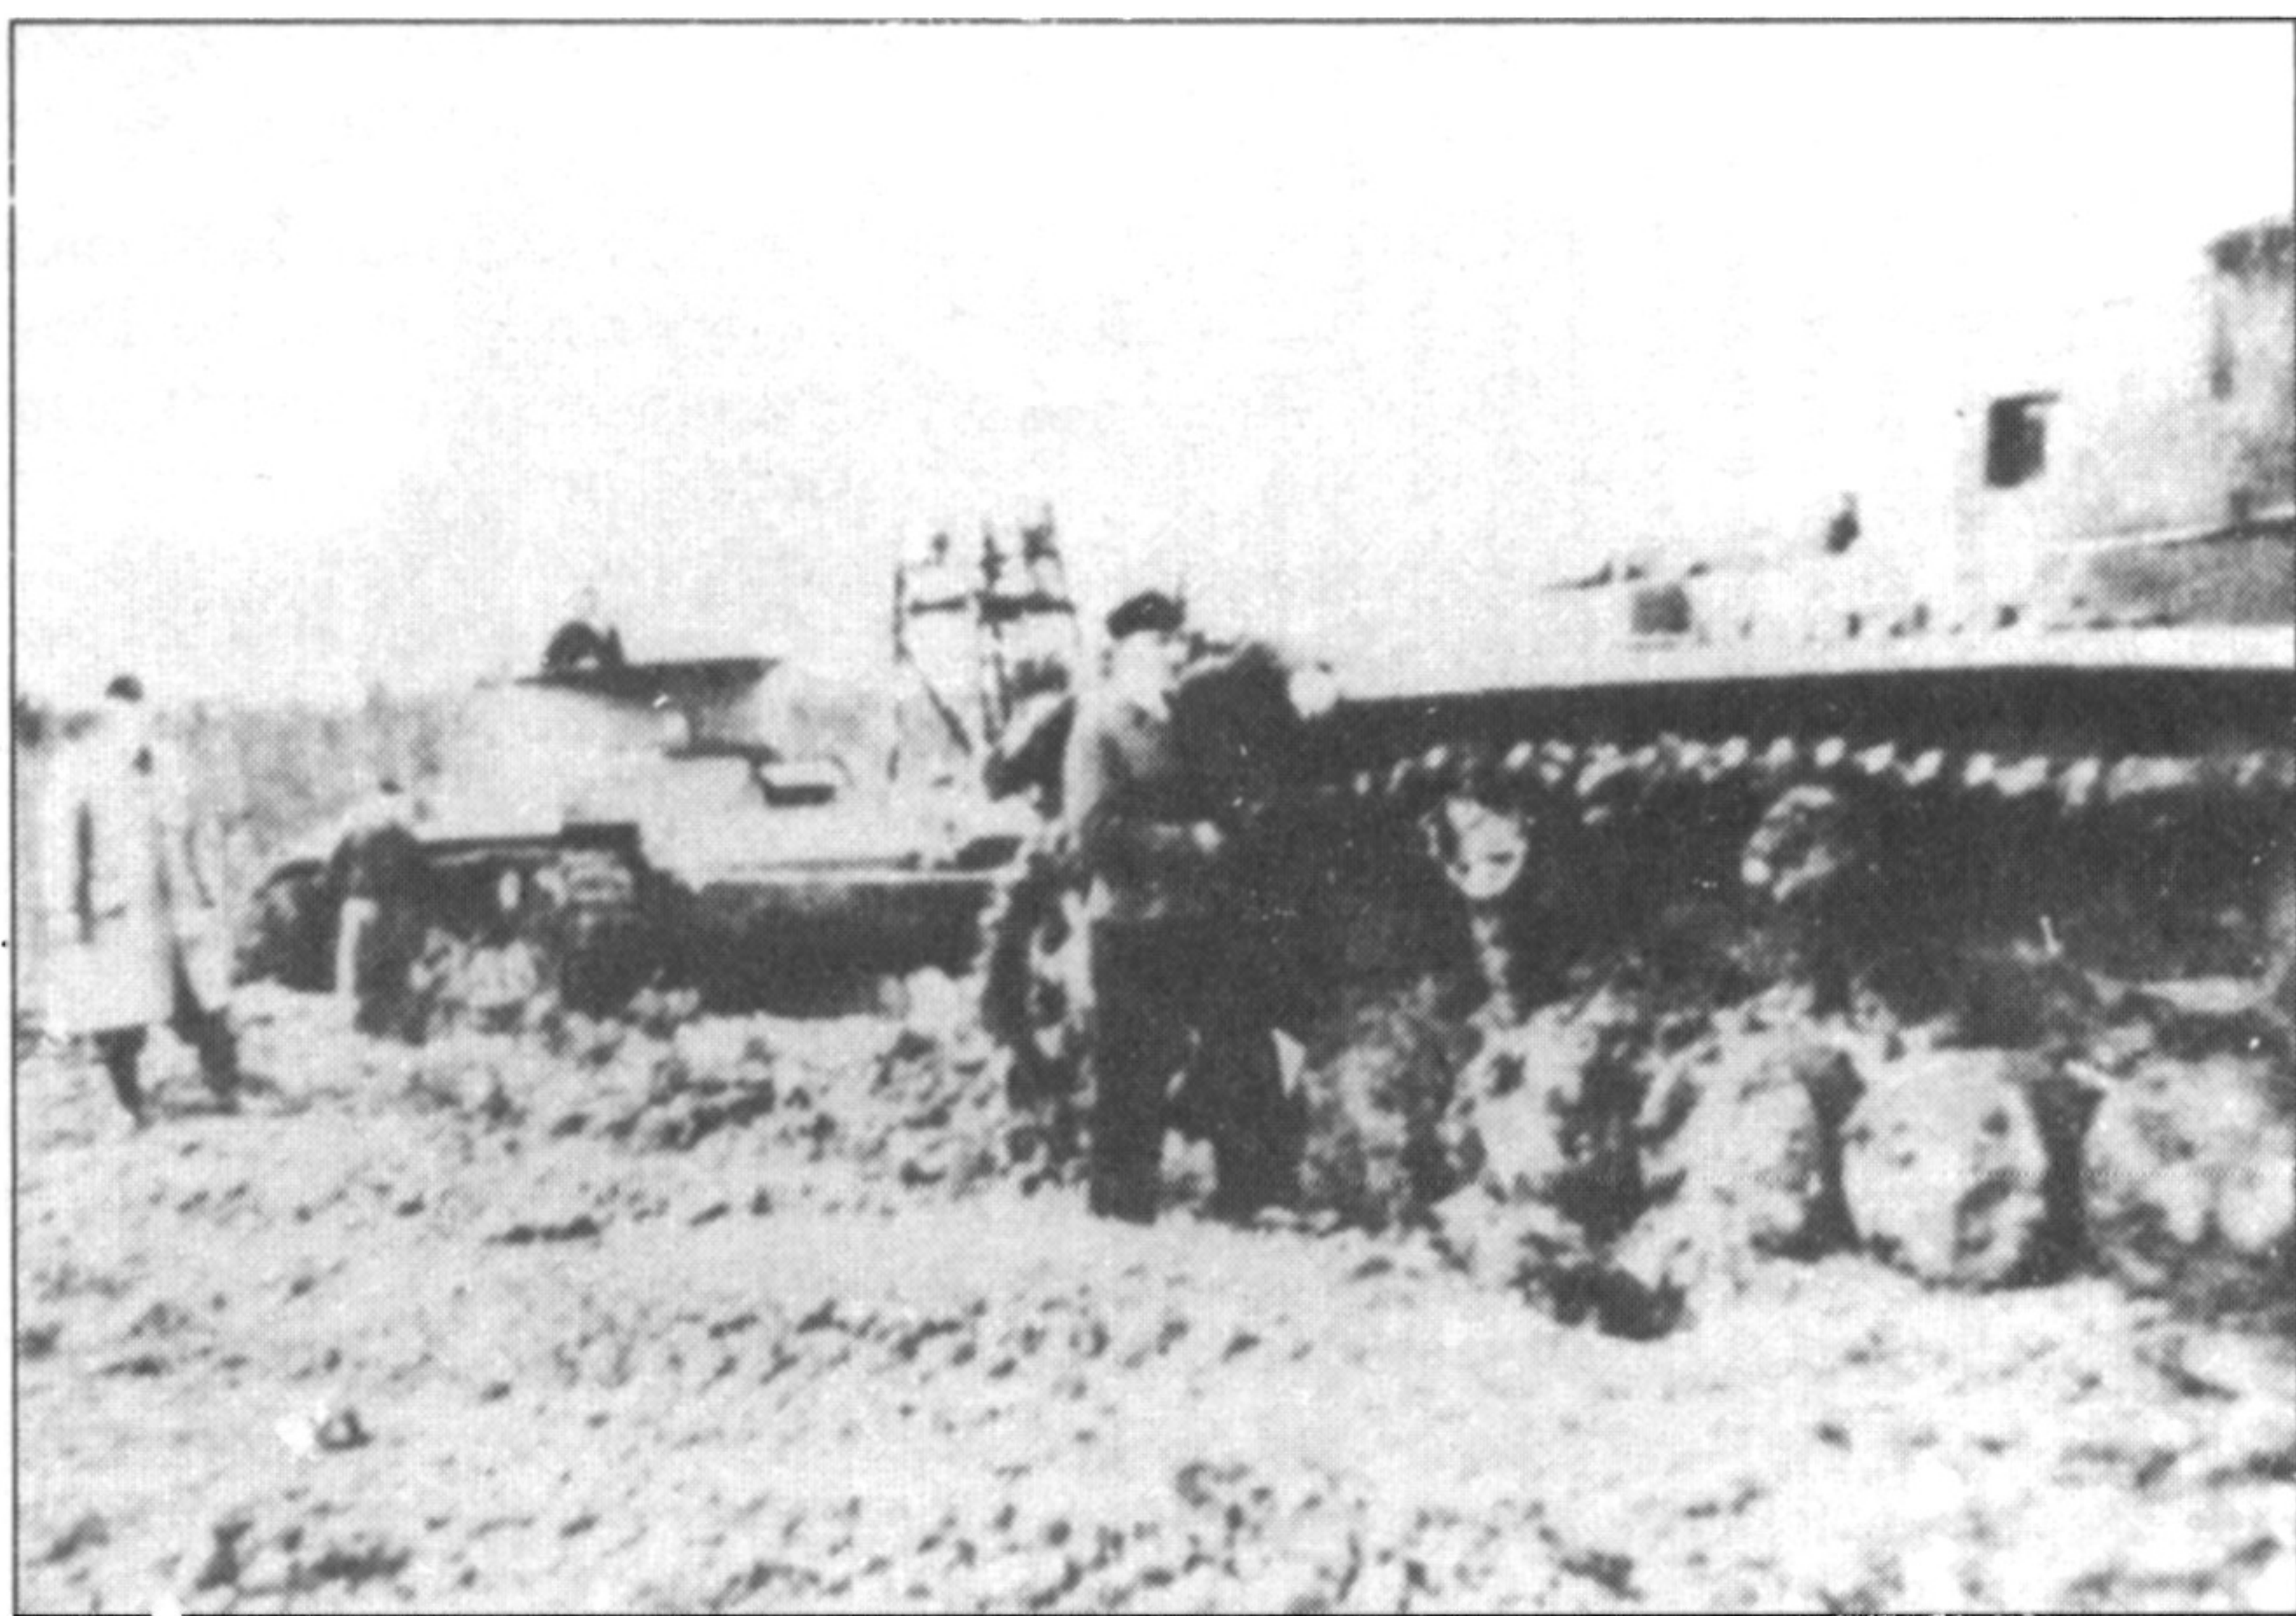
На снимке - два прототипа PzKpfw III Ausf.B. Один танк буксирует другой - достаточно обычная ситуация из-за неудовлетворительных ходовых качеств первых PzKpfw III. Ходовая часть Ausf.B отличалась от использовавшейся на Ausf.A и состояла из восьми небольших опорных катков на борту. На правом танке установлен массо-габаритный макет башни.

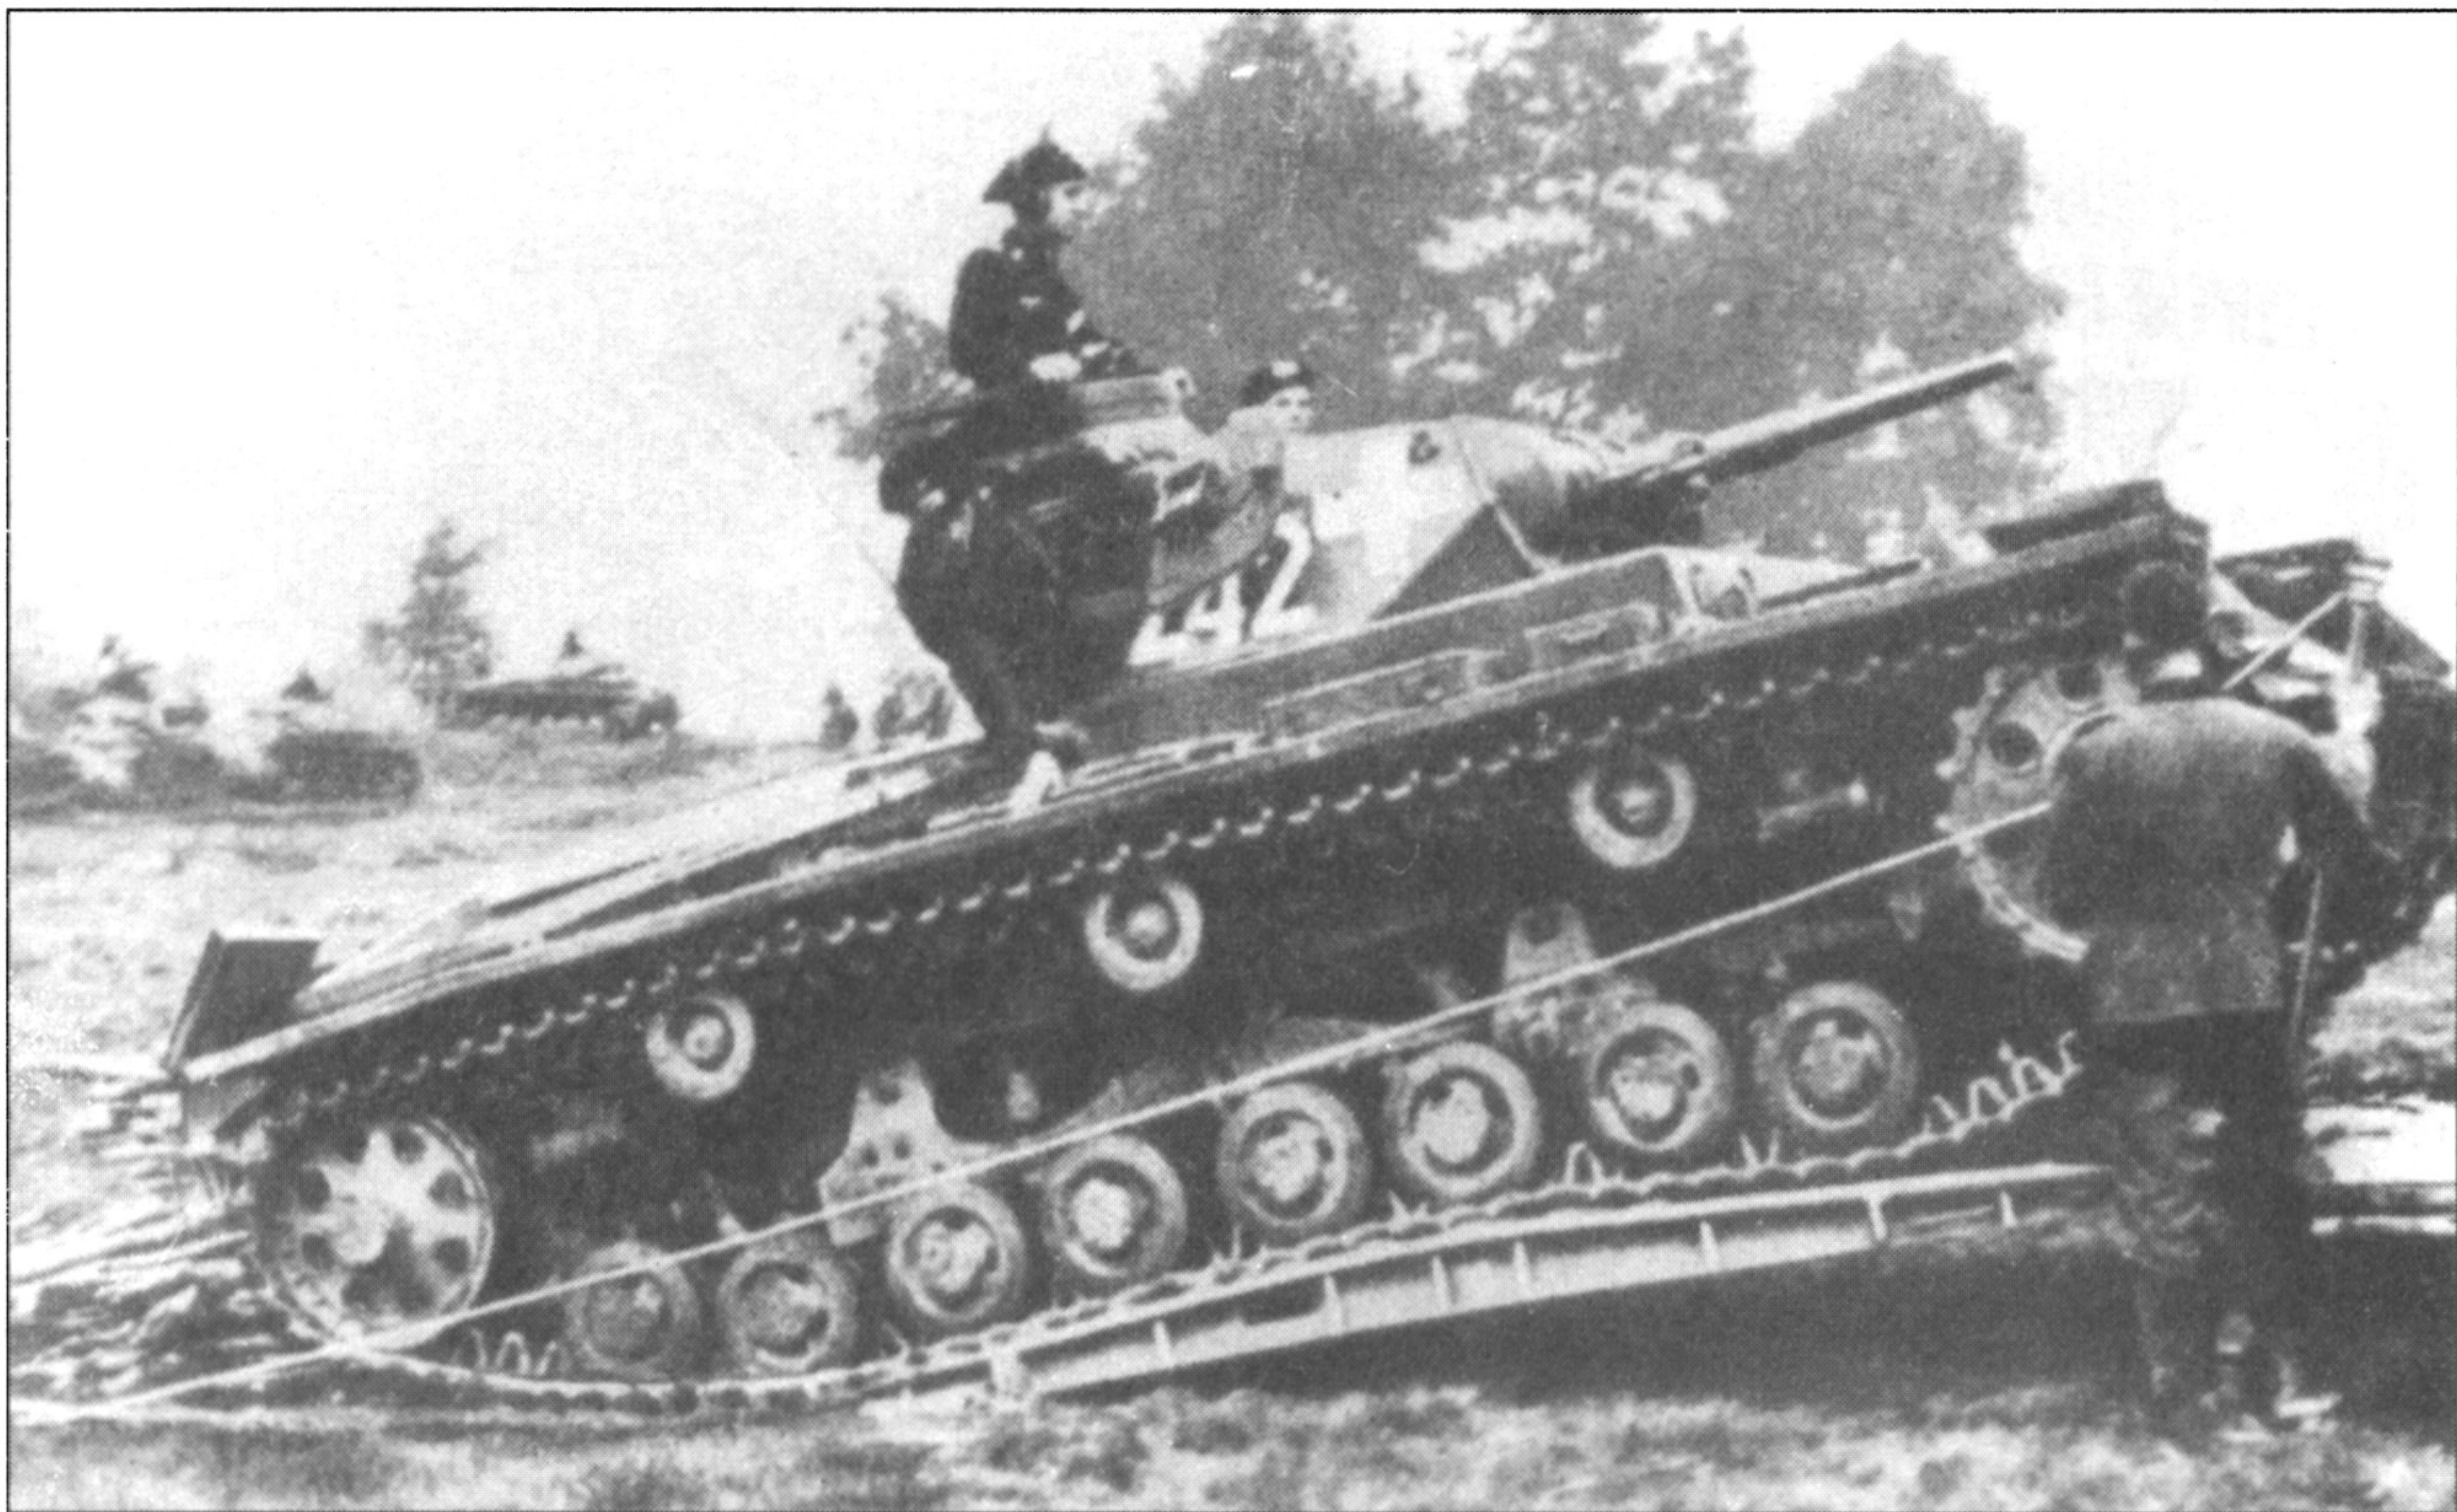
PzKpfw III Ausf.D въезжает на саперный мостик. Хорошо видно особенности варианта «D»: восьмиколесную ходовую часть, рессоры подвески, литую командирскую башенку и расширенный кормовой бронелист.

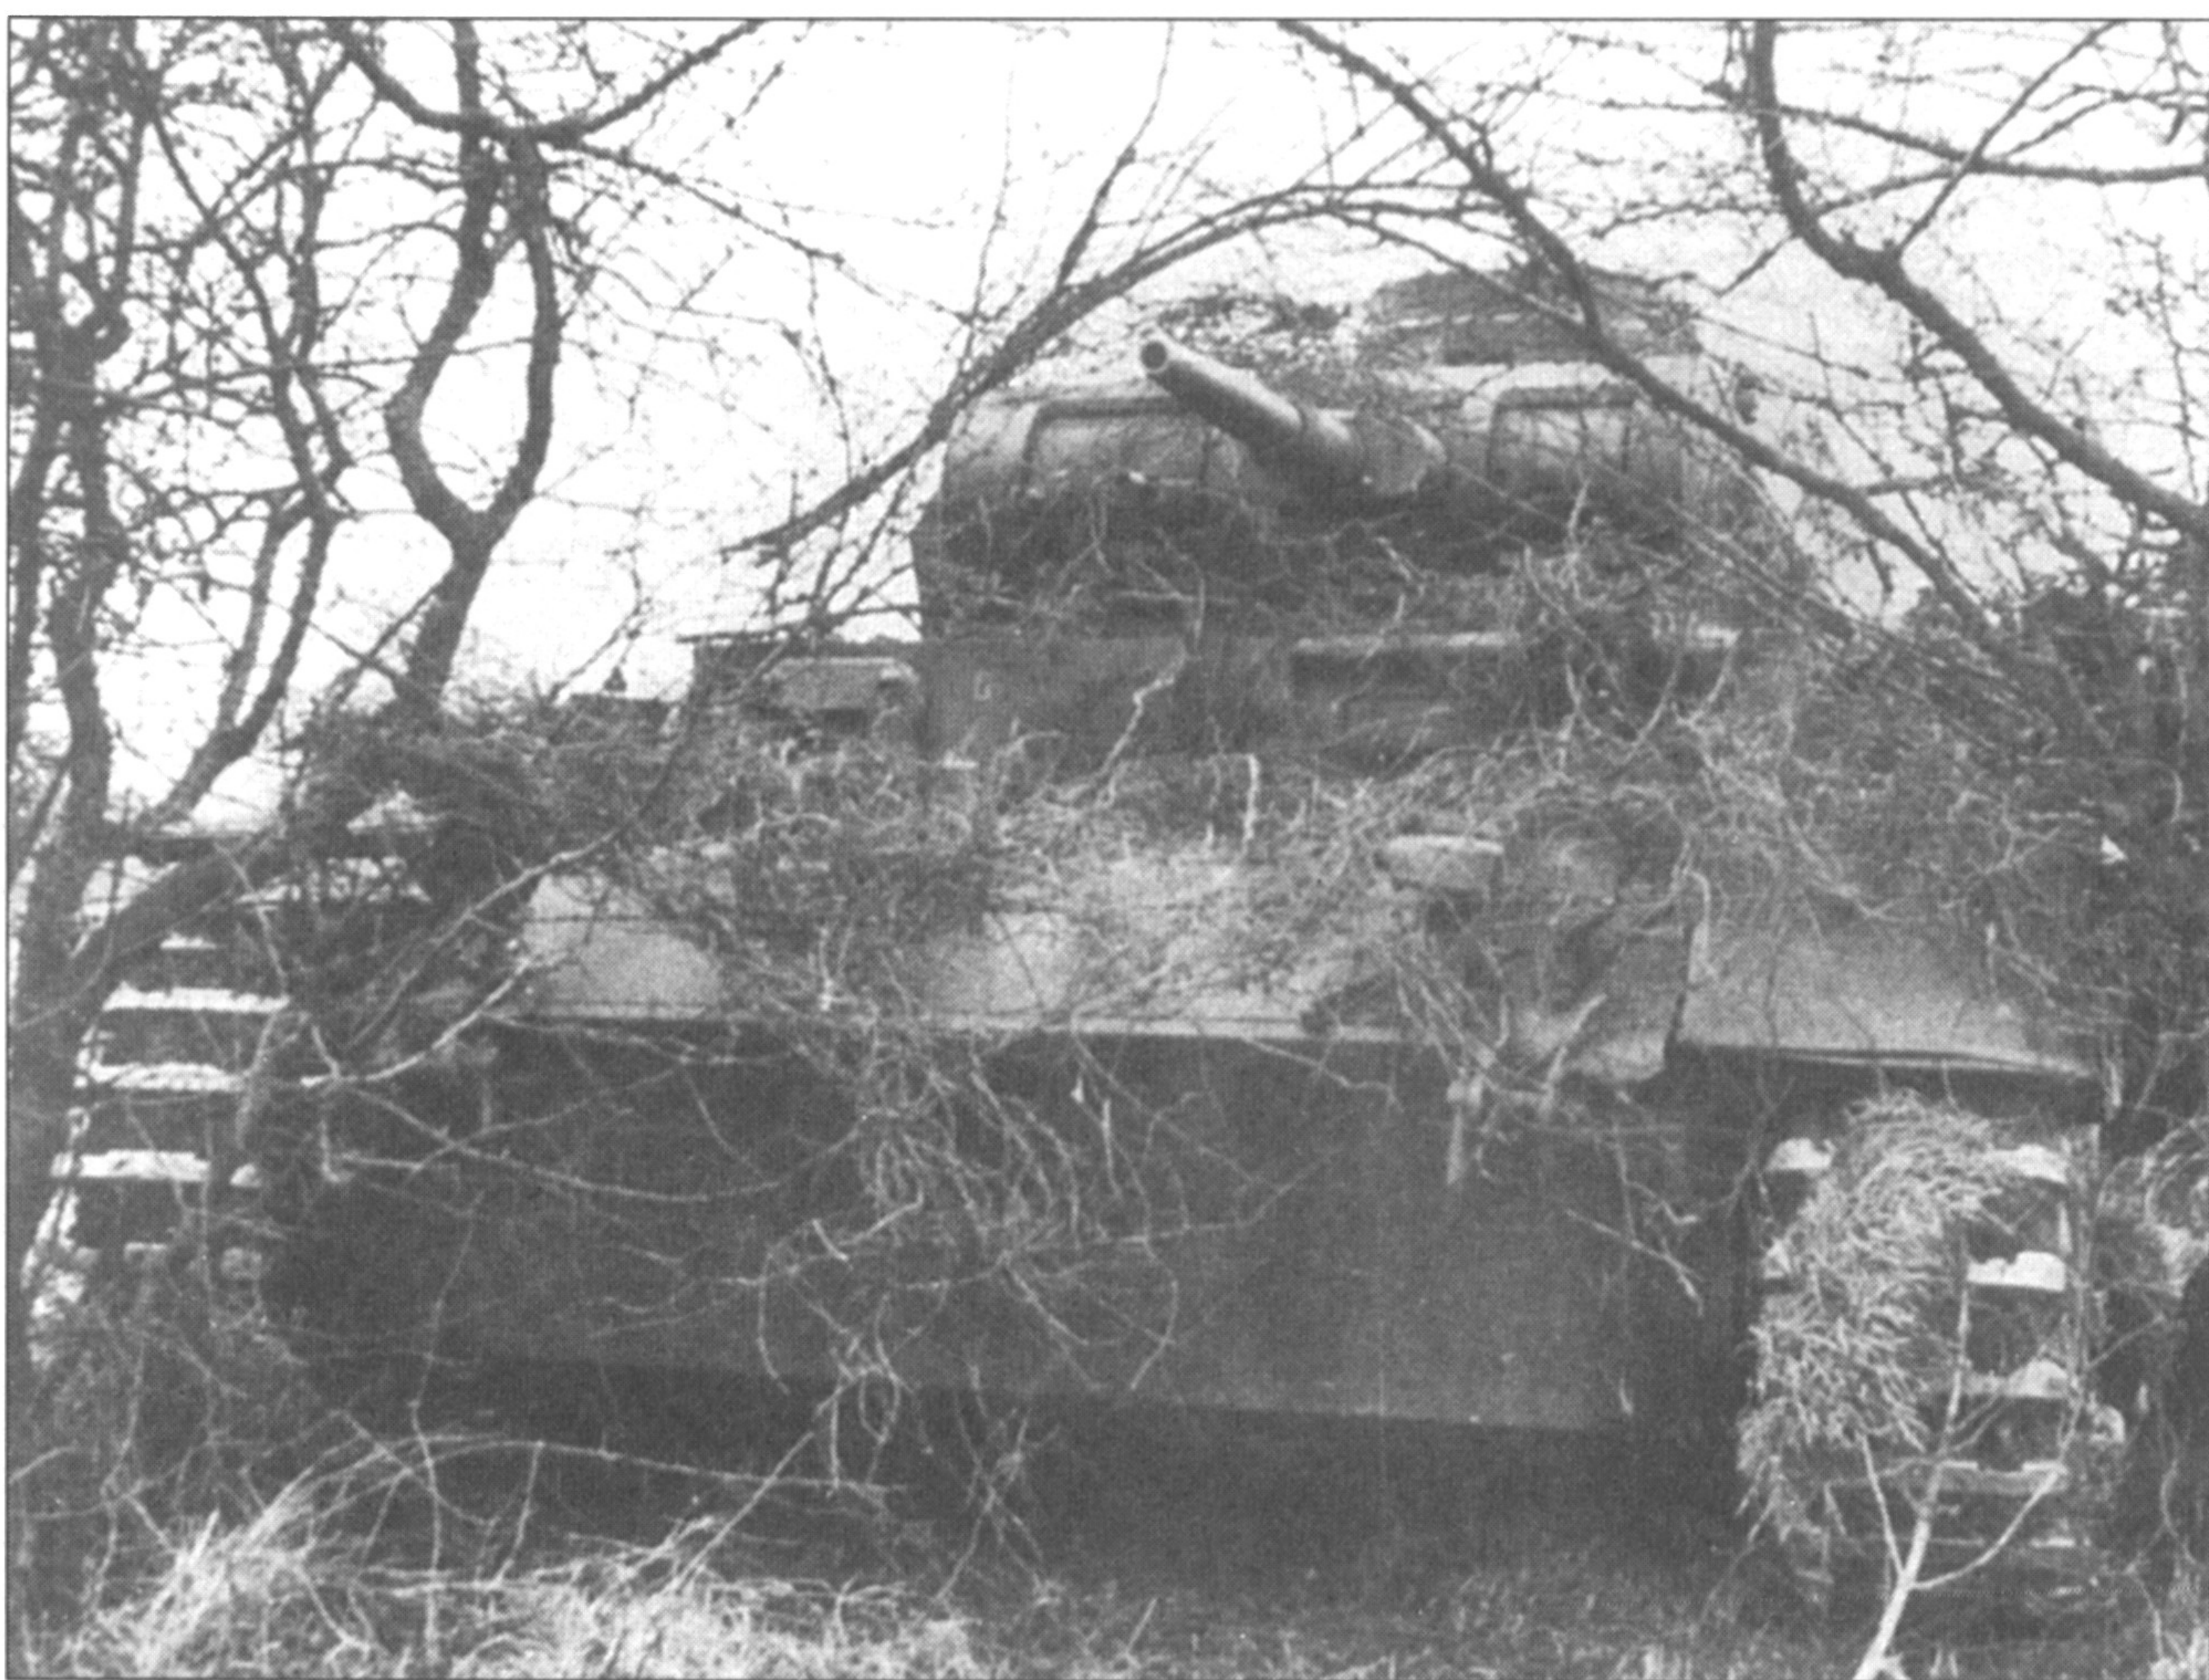
Замаскированный Ausf.E готов к бою. Хорошо видна 37-мм пушка. Особенностью ранних модификаций «тройки» являлась «внутренняя» маска пушки, которая была сильно уязвима от огня противотанковых средств.

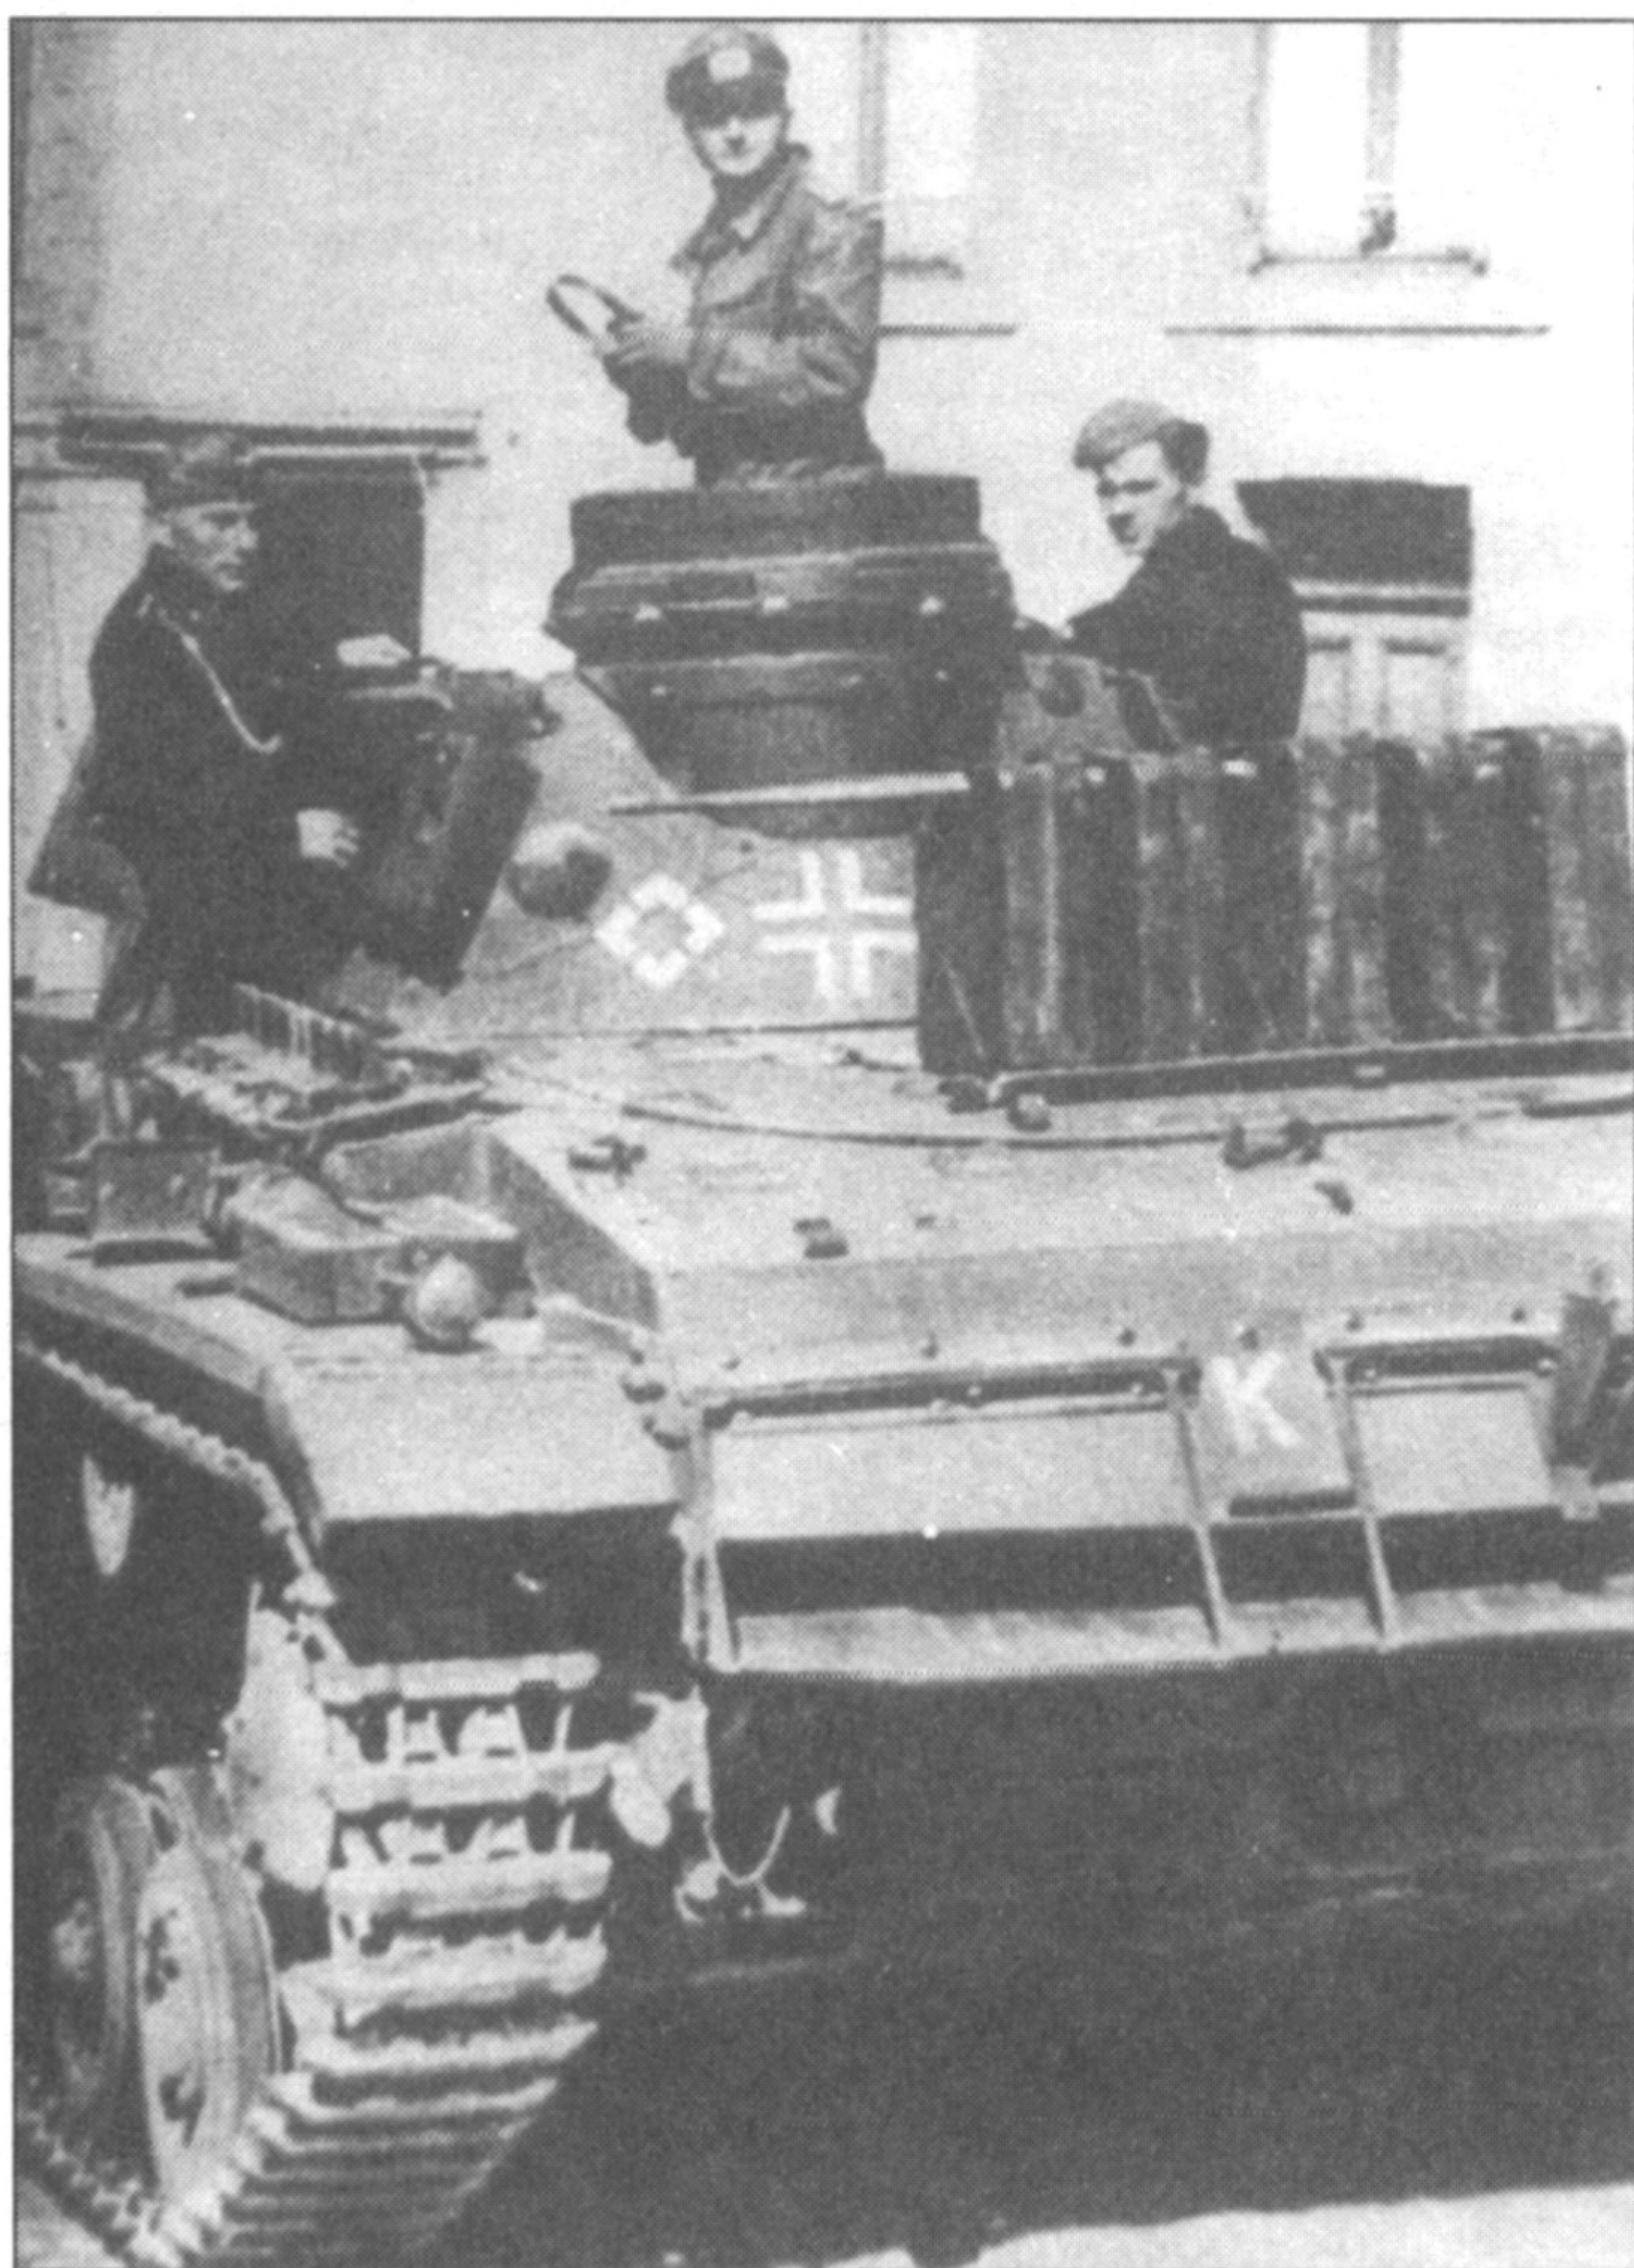
Вид сзади на PzKpfw III Ausf.E, предположительно, машина принадлежит 2-й танковой дивизии, Франция, 1940 г. Обратите внимание на канистры, установленные на крыше моторного отделения и маркировку на задней части башни. В боях на Западном фронте принимало участие 348 PzKpfw III, которые имелись на вооружении семи танковых дивизий.

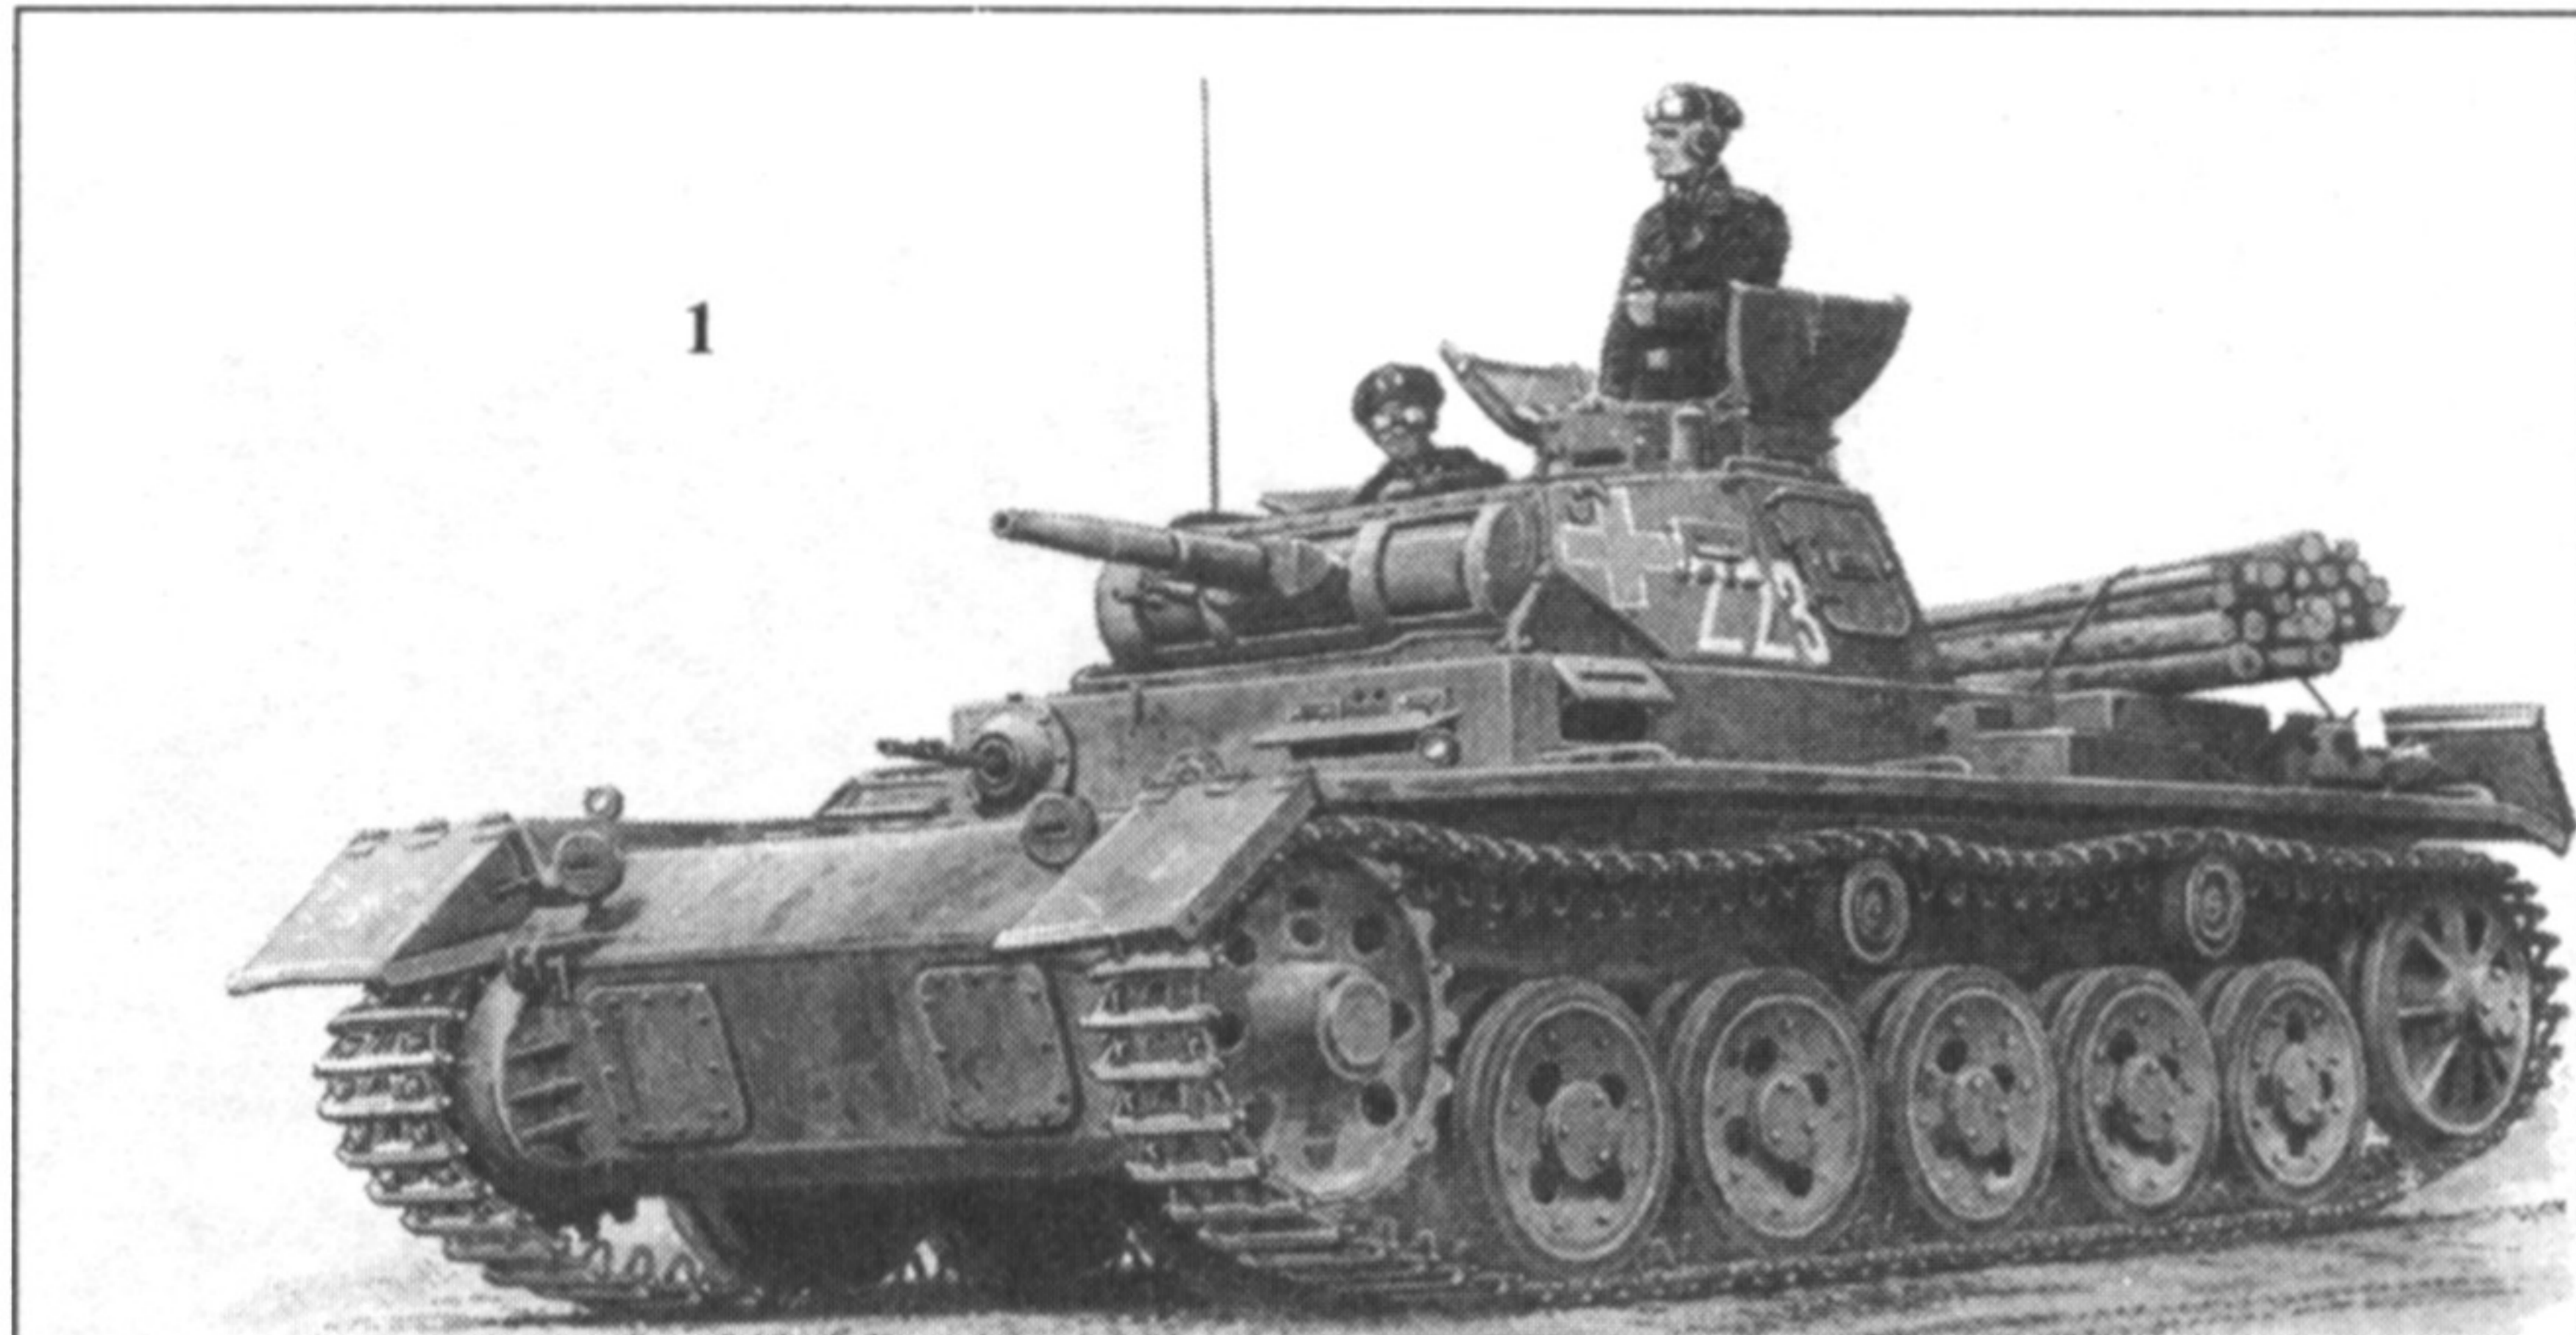
1

1: Pz.Krfw III Ausf.A 2-я танковая дивизия, Польша, 1939 г.

Танк целиком покрашен в цвет «серый танковый», большой белый номер «223» указывает, соответственно, на номер роты, взвода и тактический номер самого танка. В свете угрозы, исходившей от польских противотанковых пушек, традиционные немецкие белые кресты сочли слишком заметными, облегчающими прицеливание пушек; обычно белые кресты закрашивались желтой краской, иногда, как на изображенном здесь танке, оставляя белый контур. Идентификационный знак дивизии - две желтые точки - нанесен над смотровым прибором механика-водителя. В Польше 2-я панцердивизия действовала в местности, изобилующей небольшими речками и ручьями, для форсирования которых предназначаются сосновые сляги, уложенные на крыше моторного отделения танка.
