PANZER III

**ГЕРМАНСКИЙ
СРЕДНИЙ ТАНК**

ОСНОВНОЙ ТАНК PANZERWAFFE часть 4

№99

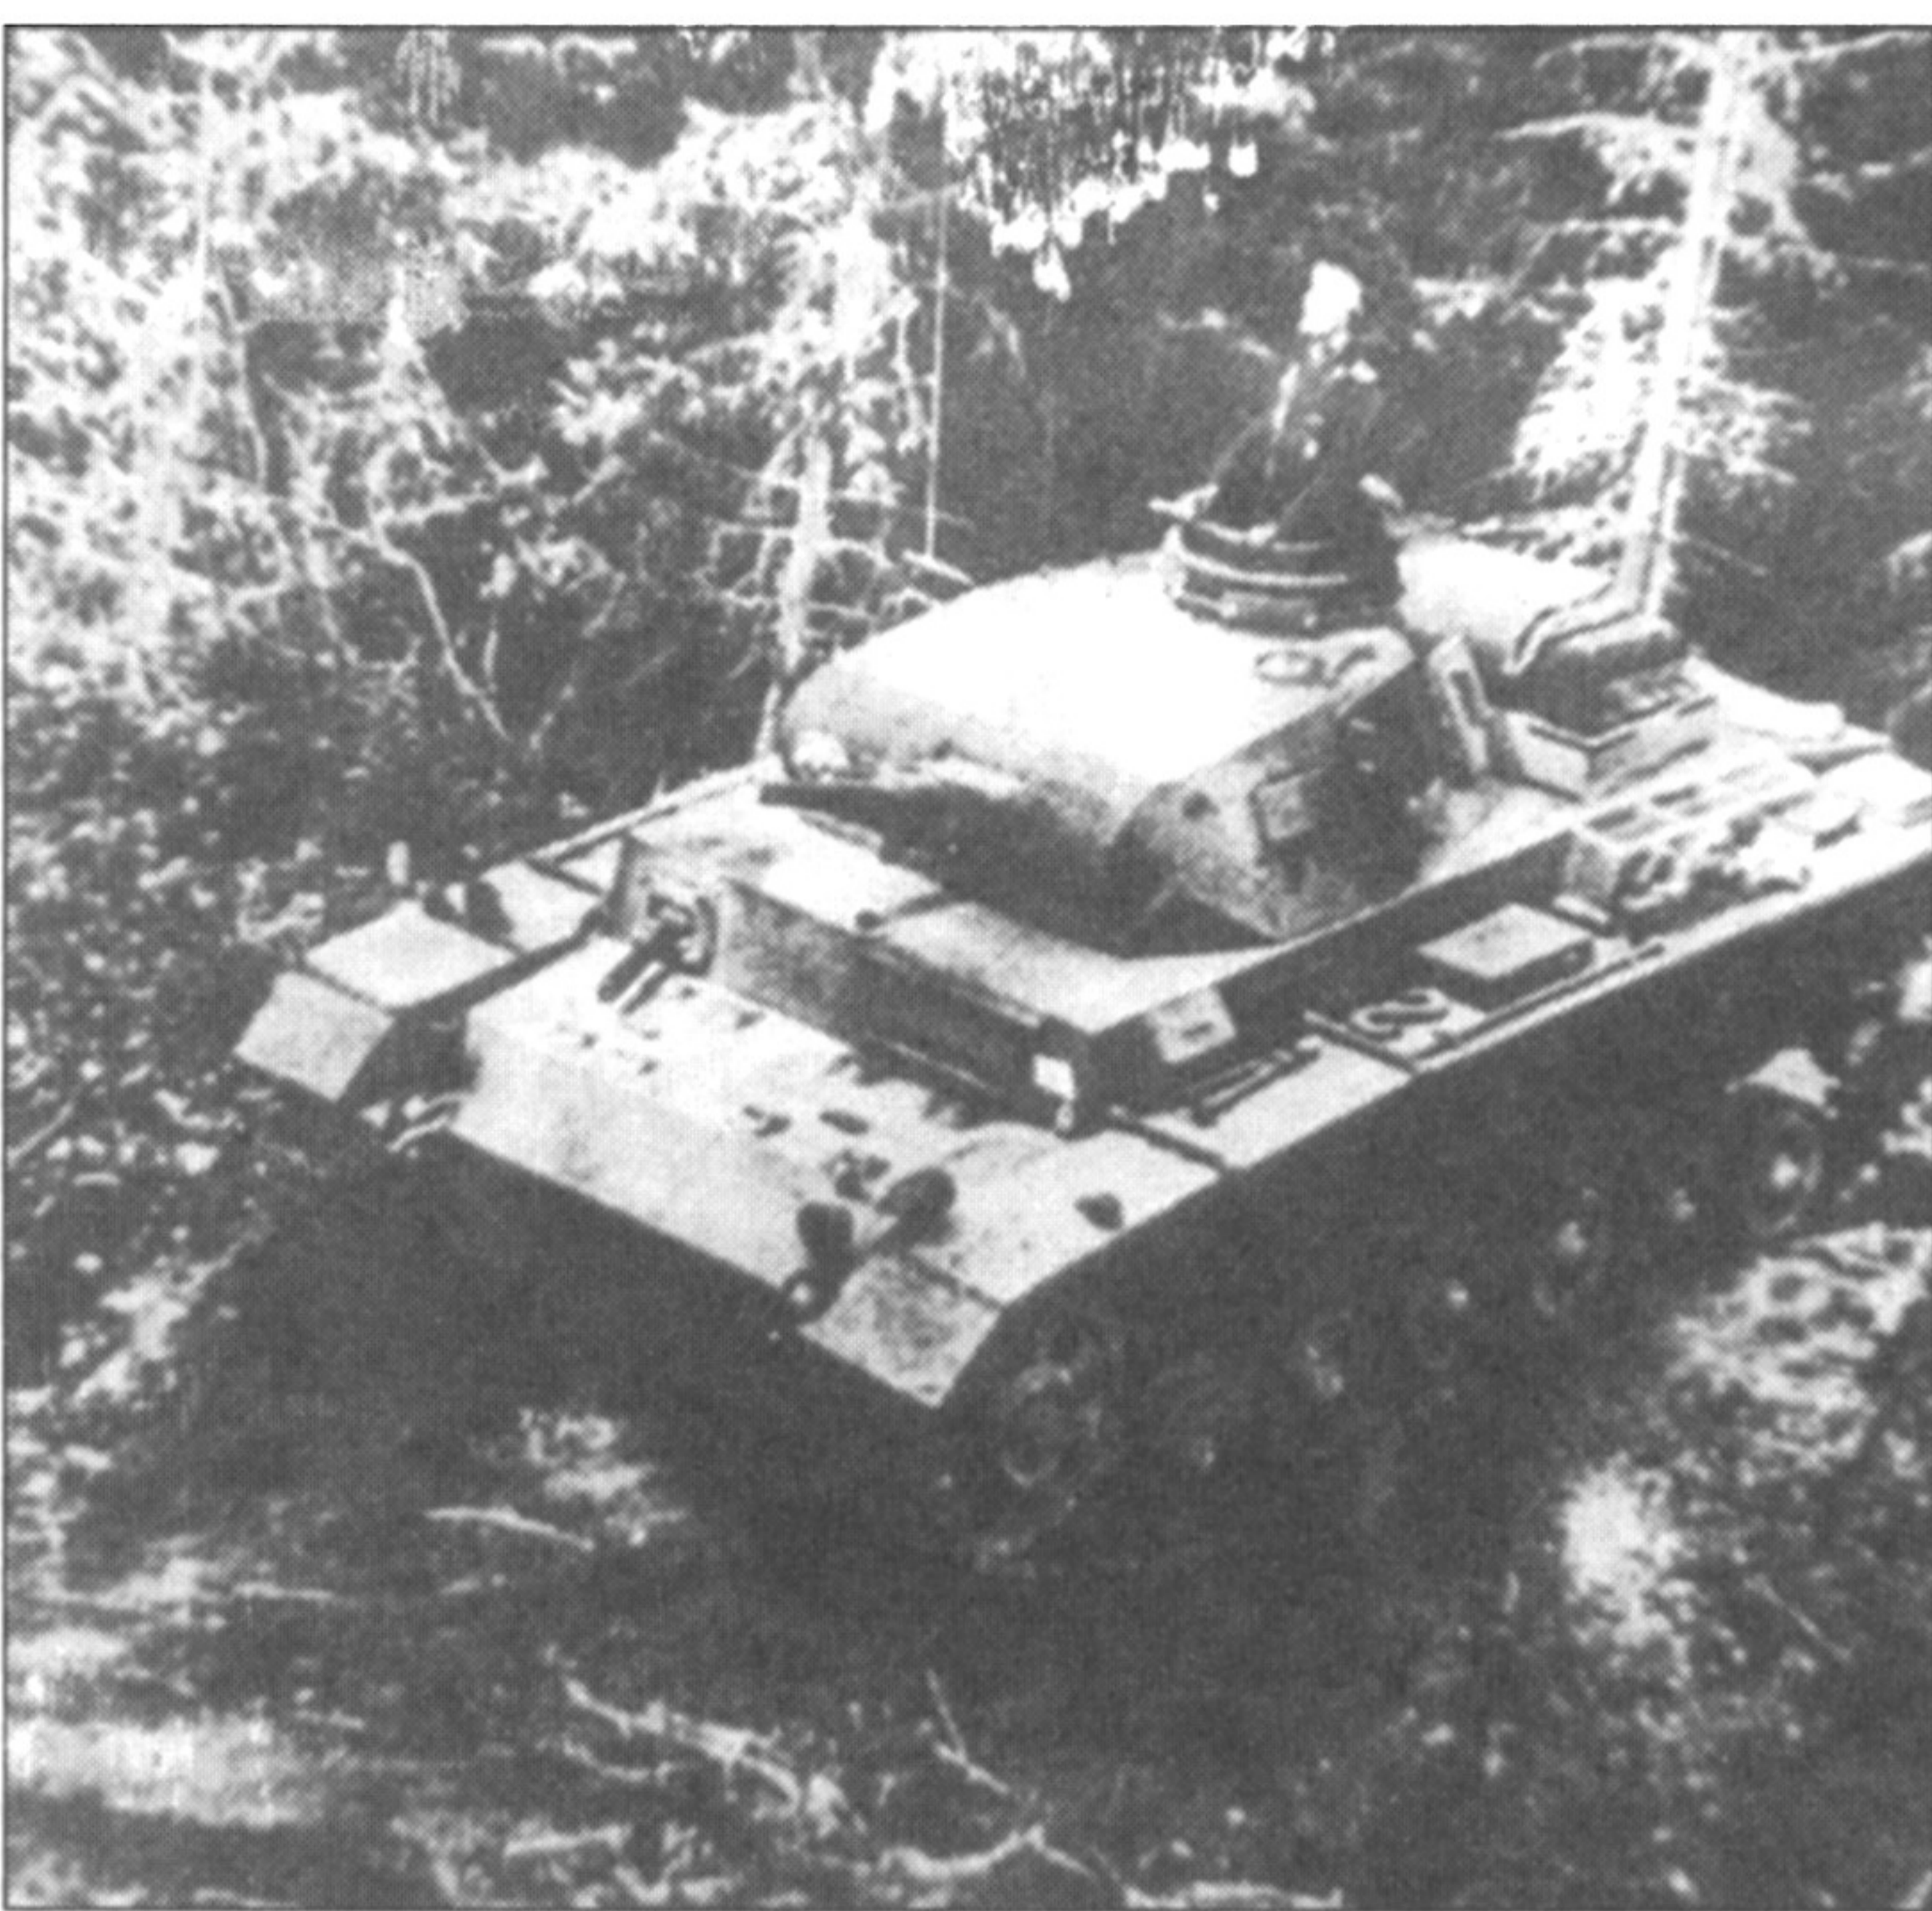
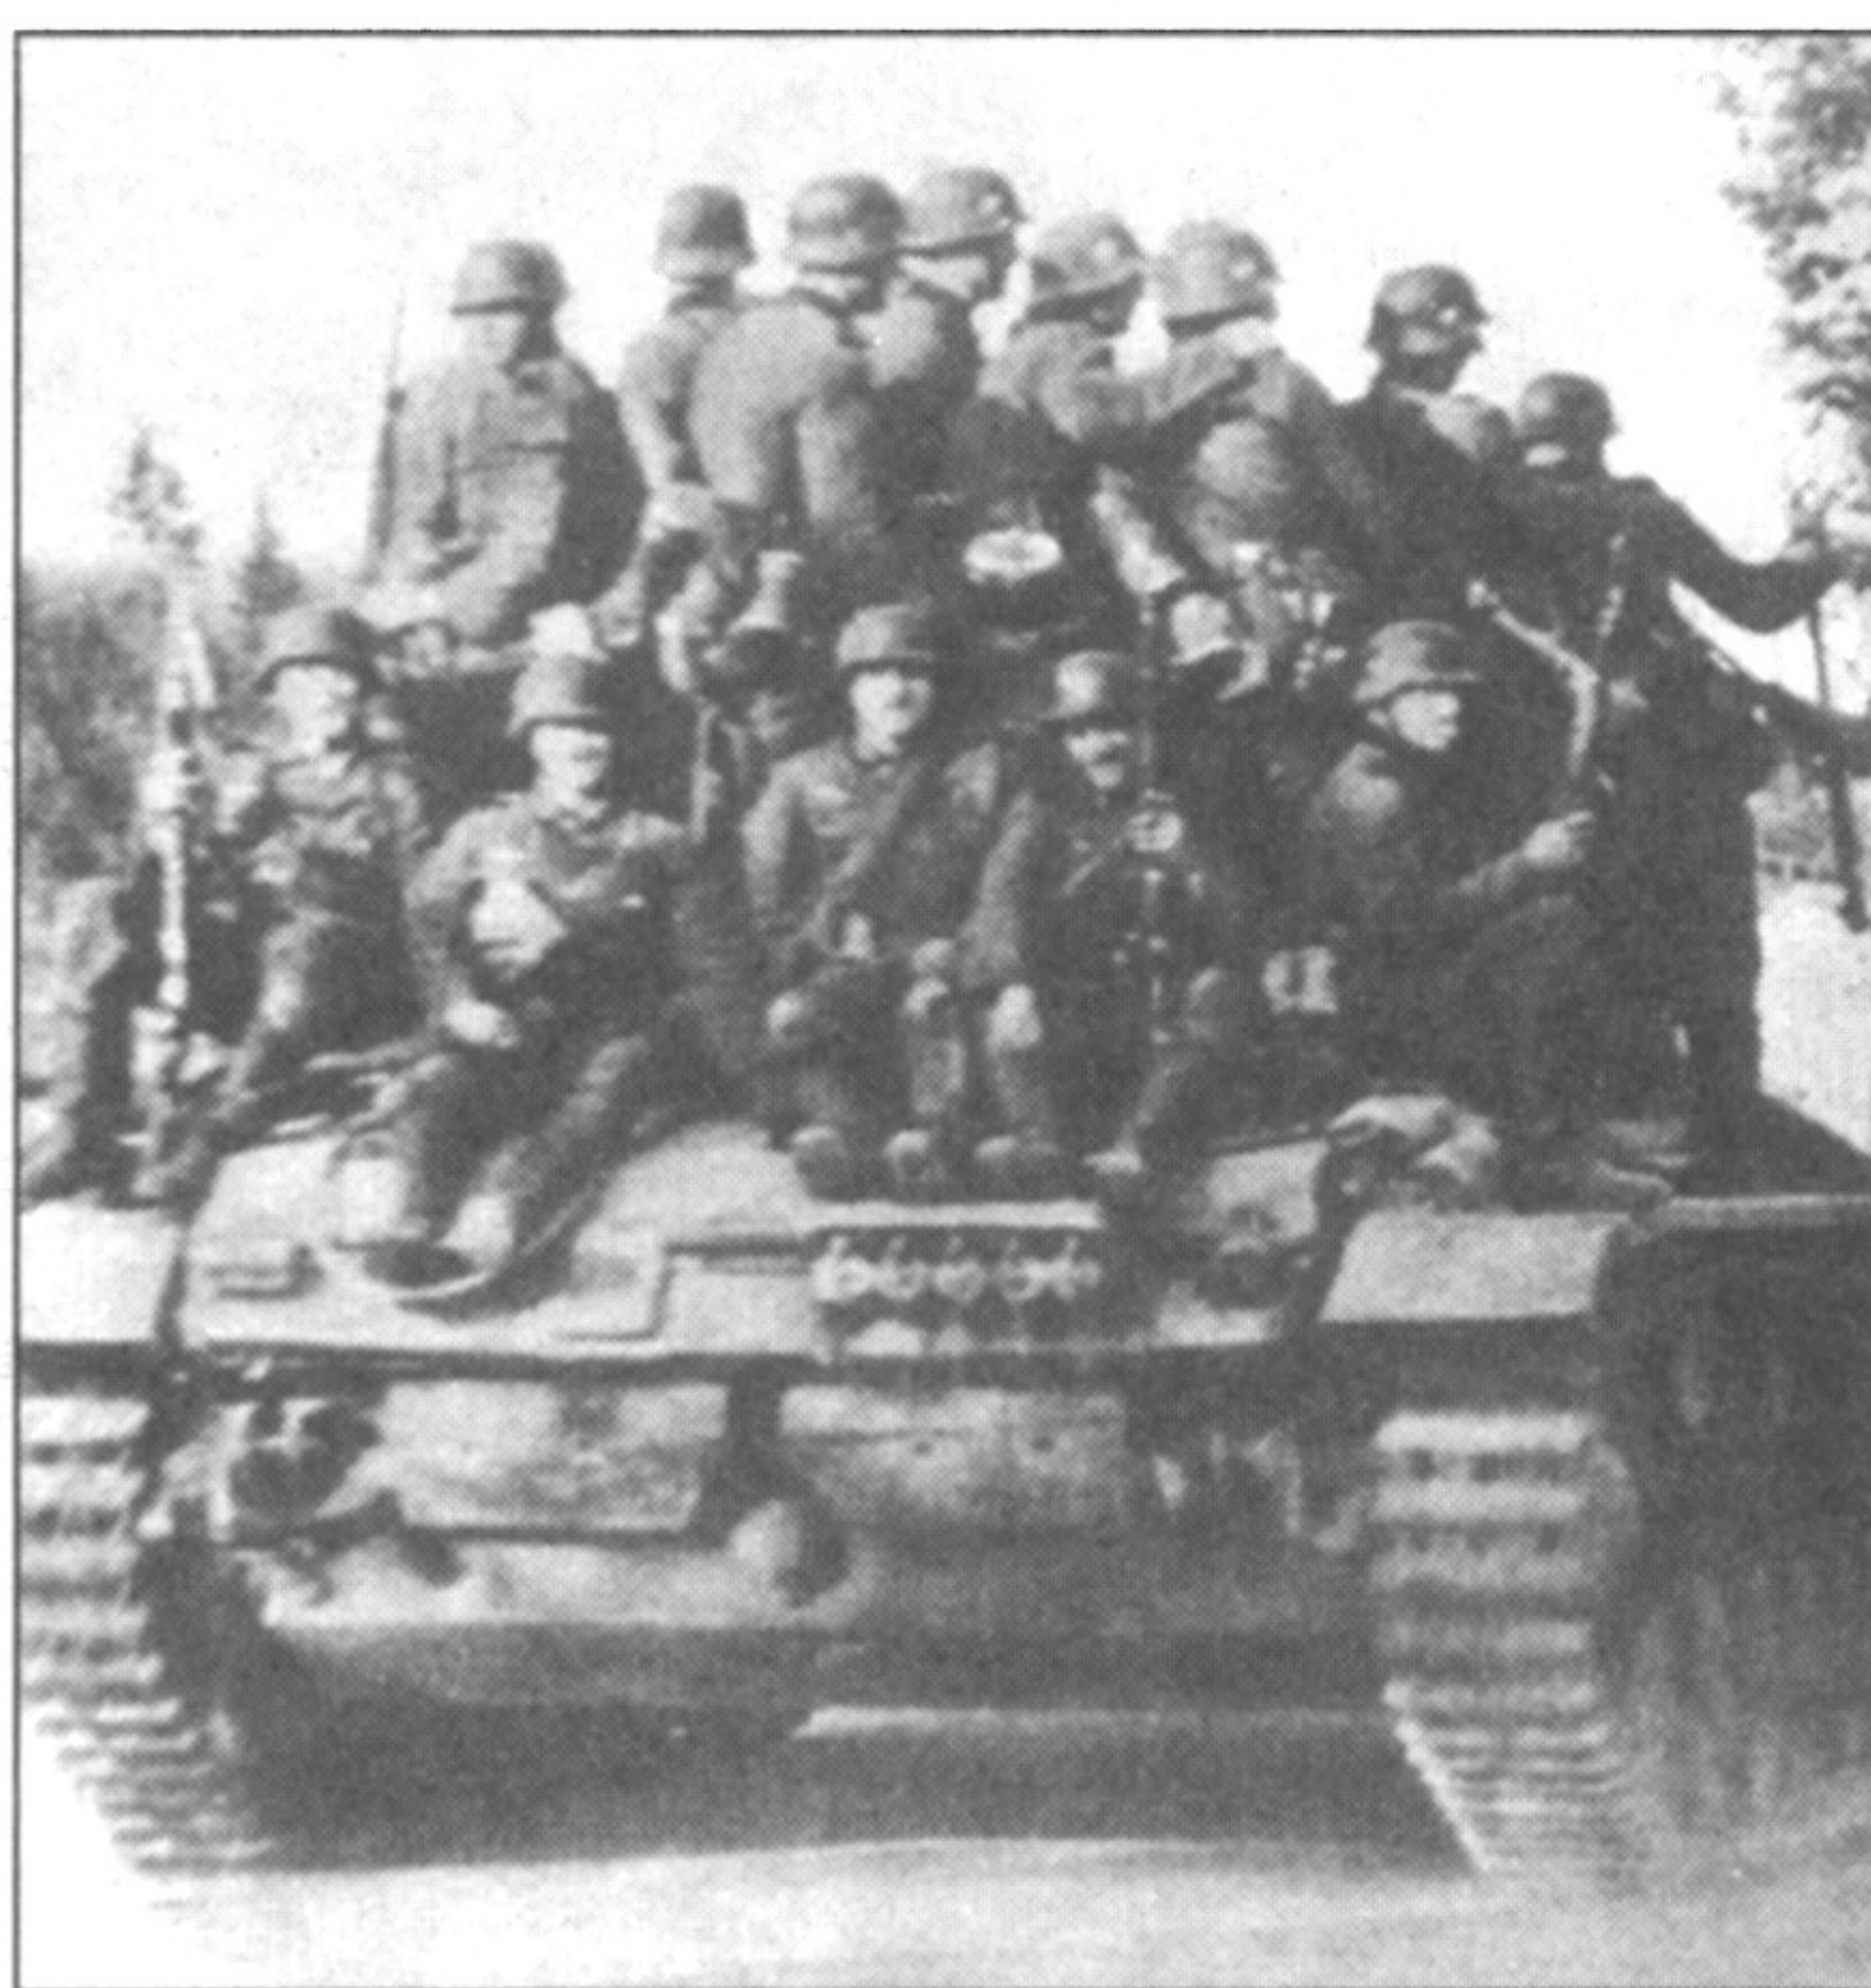
Пехота армий всех стран мира предпочитала ездить, а не ходить - этот Ausf. E используется в качестве своеобразного такси. Солдаты, как это часто бывает в начале успешной войны, находятся в прекрасном расположении духа. На кормовом листе корпуса закреплены дымовые шашки.

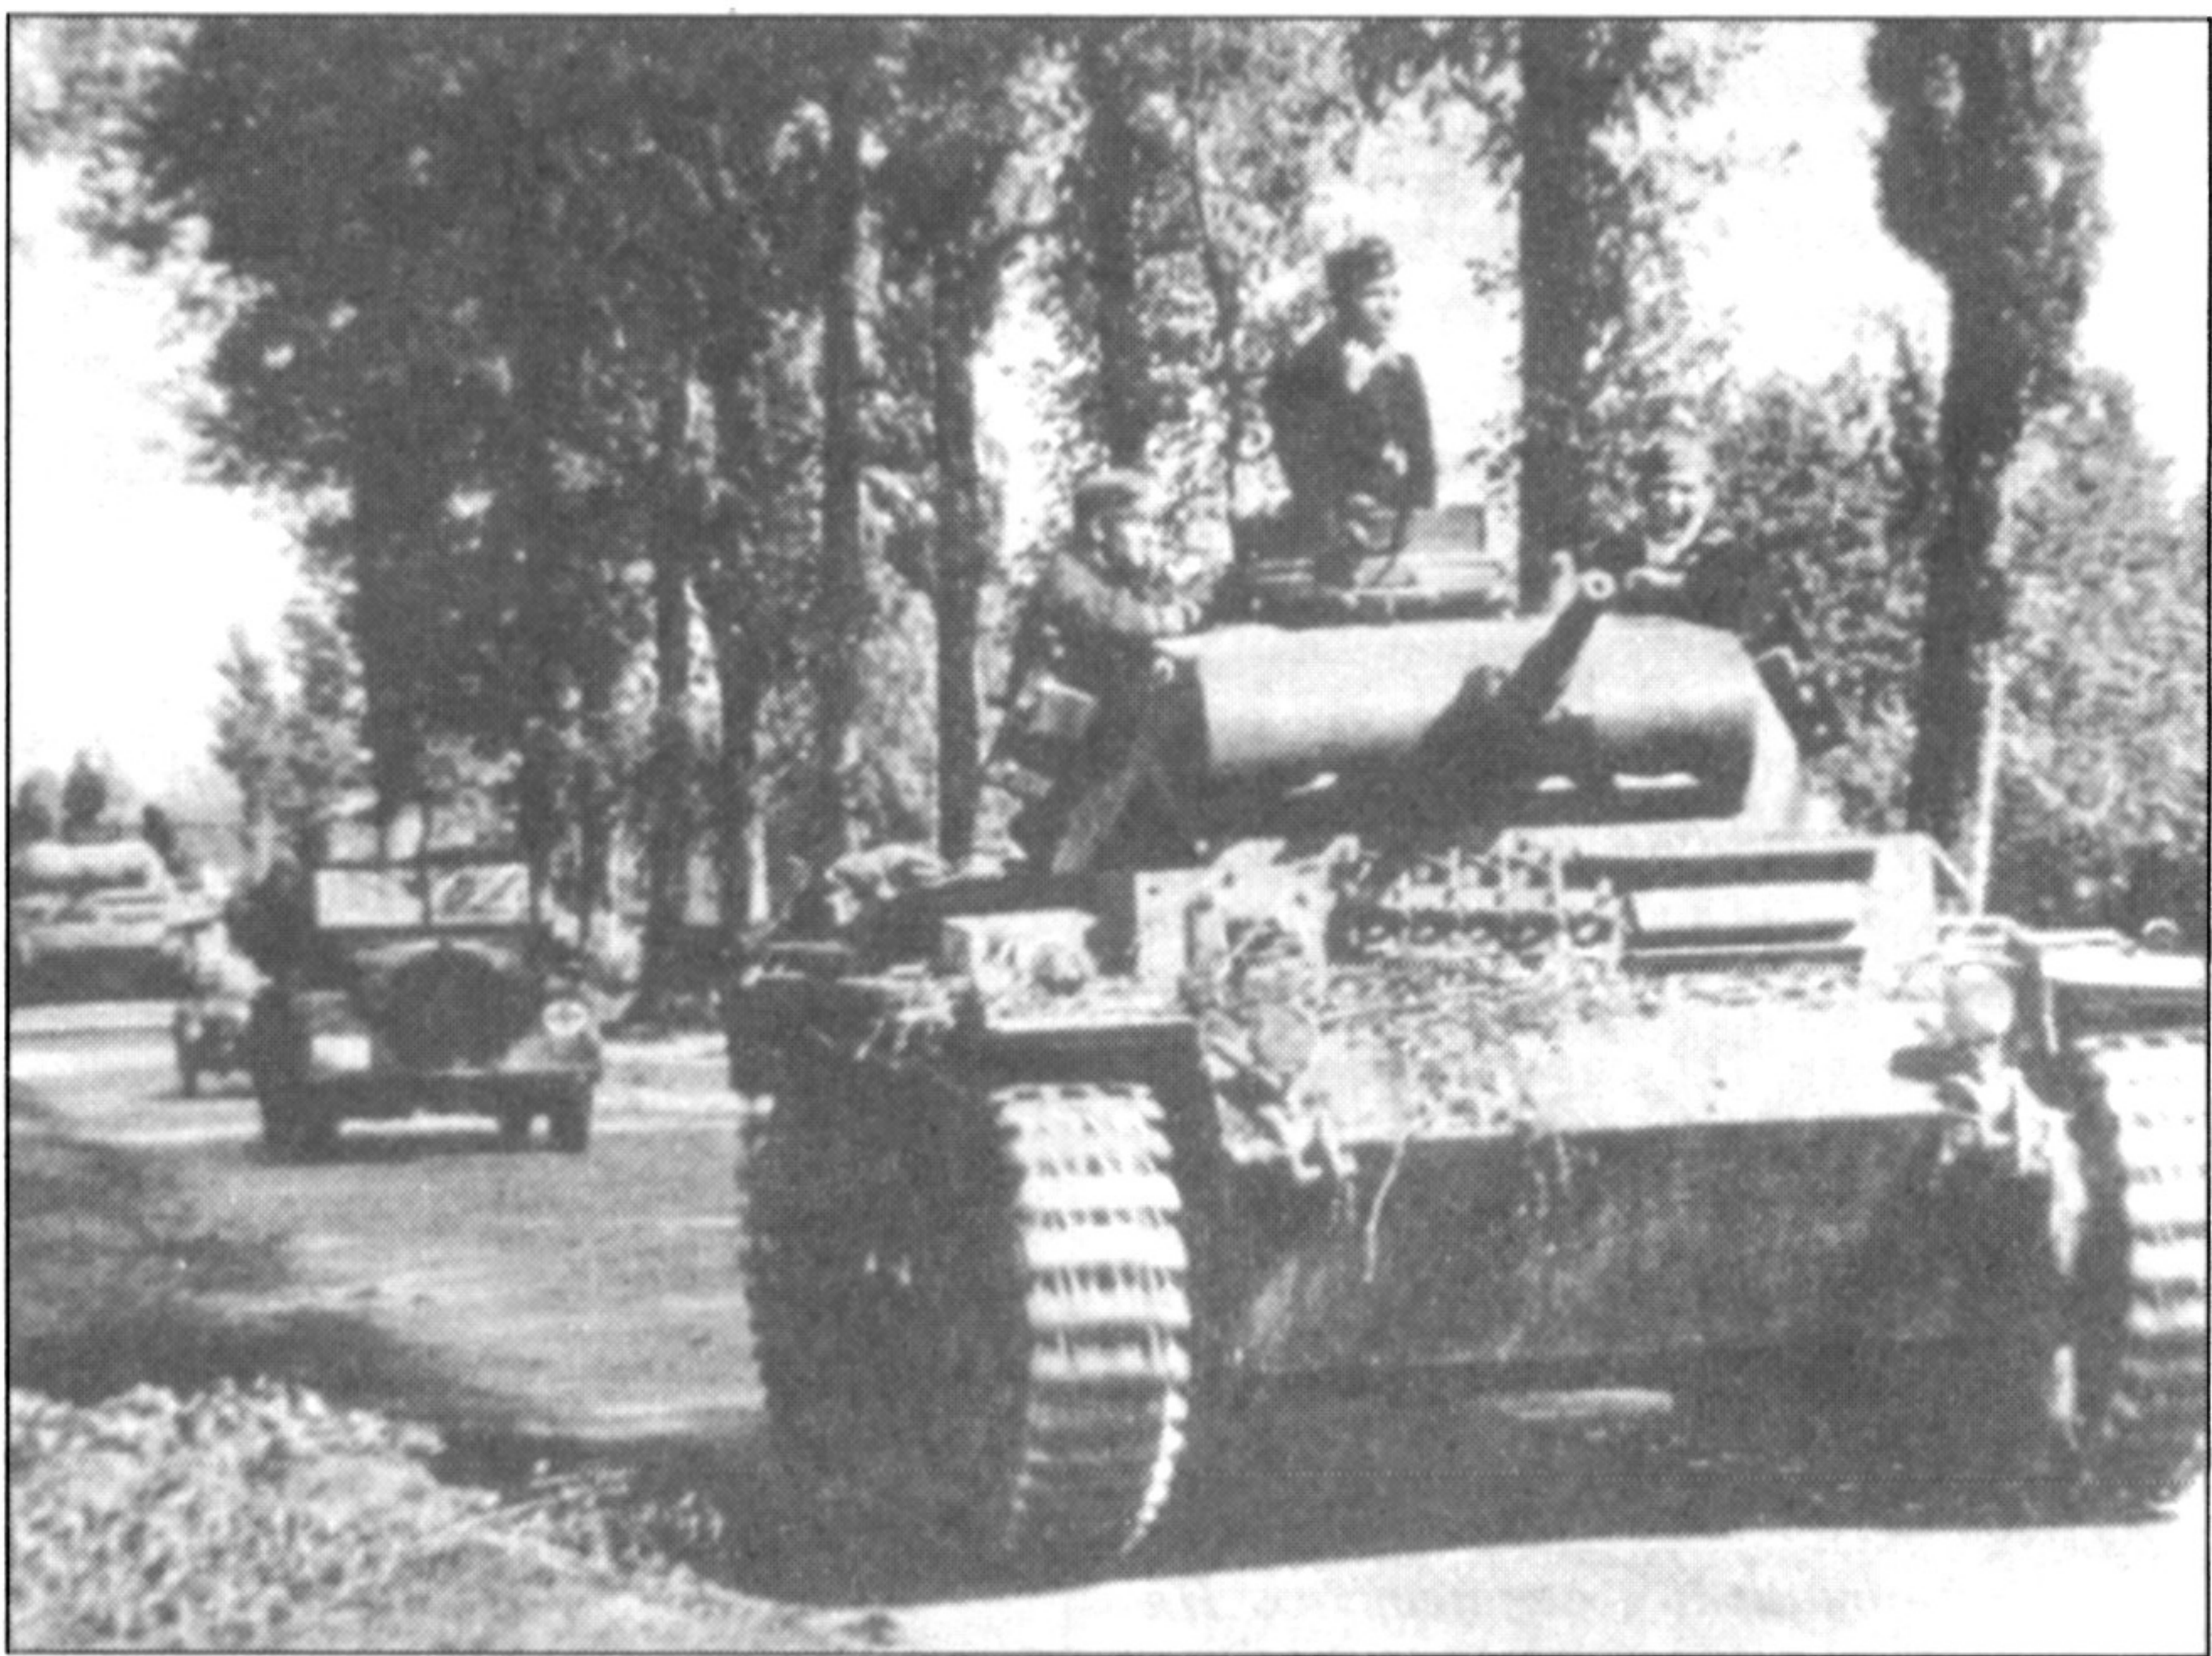
Ретушированная цензурой фотография PzKpfw III Ausf.E, танковая колонна на марше, Советский Союз. Цензор «убрал» два пулемета, установленные в маске пушки, справа от орудия. Следом за танком движется санитарный автомобиль Einheits-Pkw (Kfz.1), за ним - еще один PzKpfw III Ausf.E, также отретушированный.

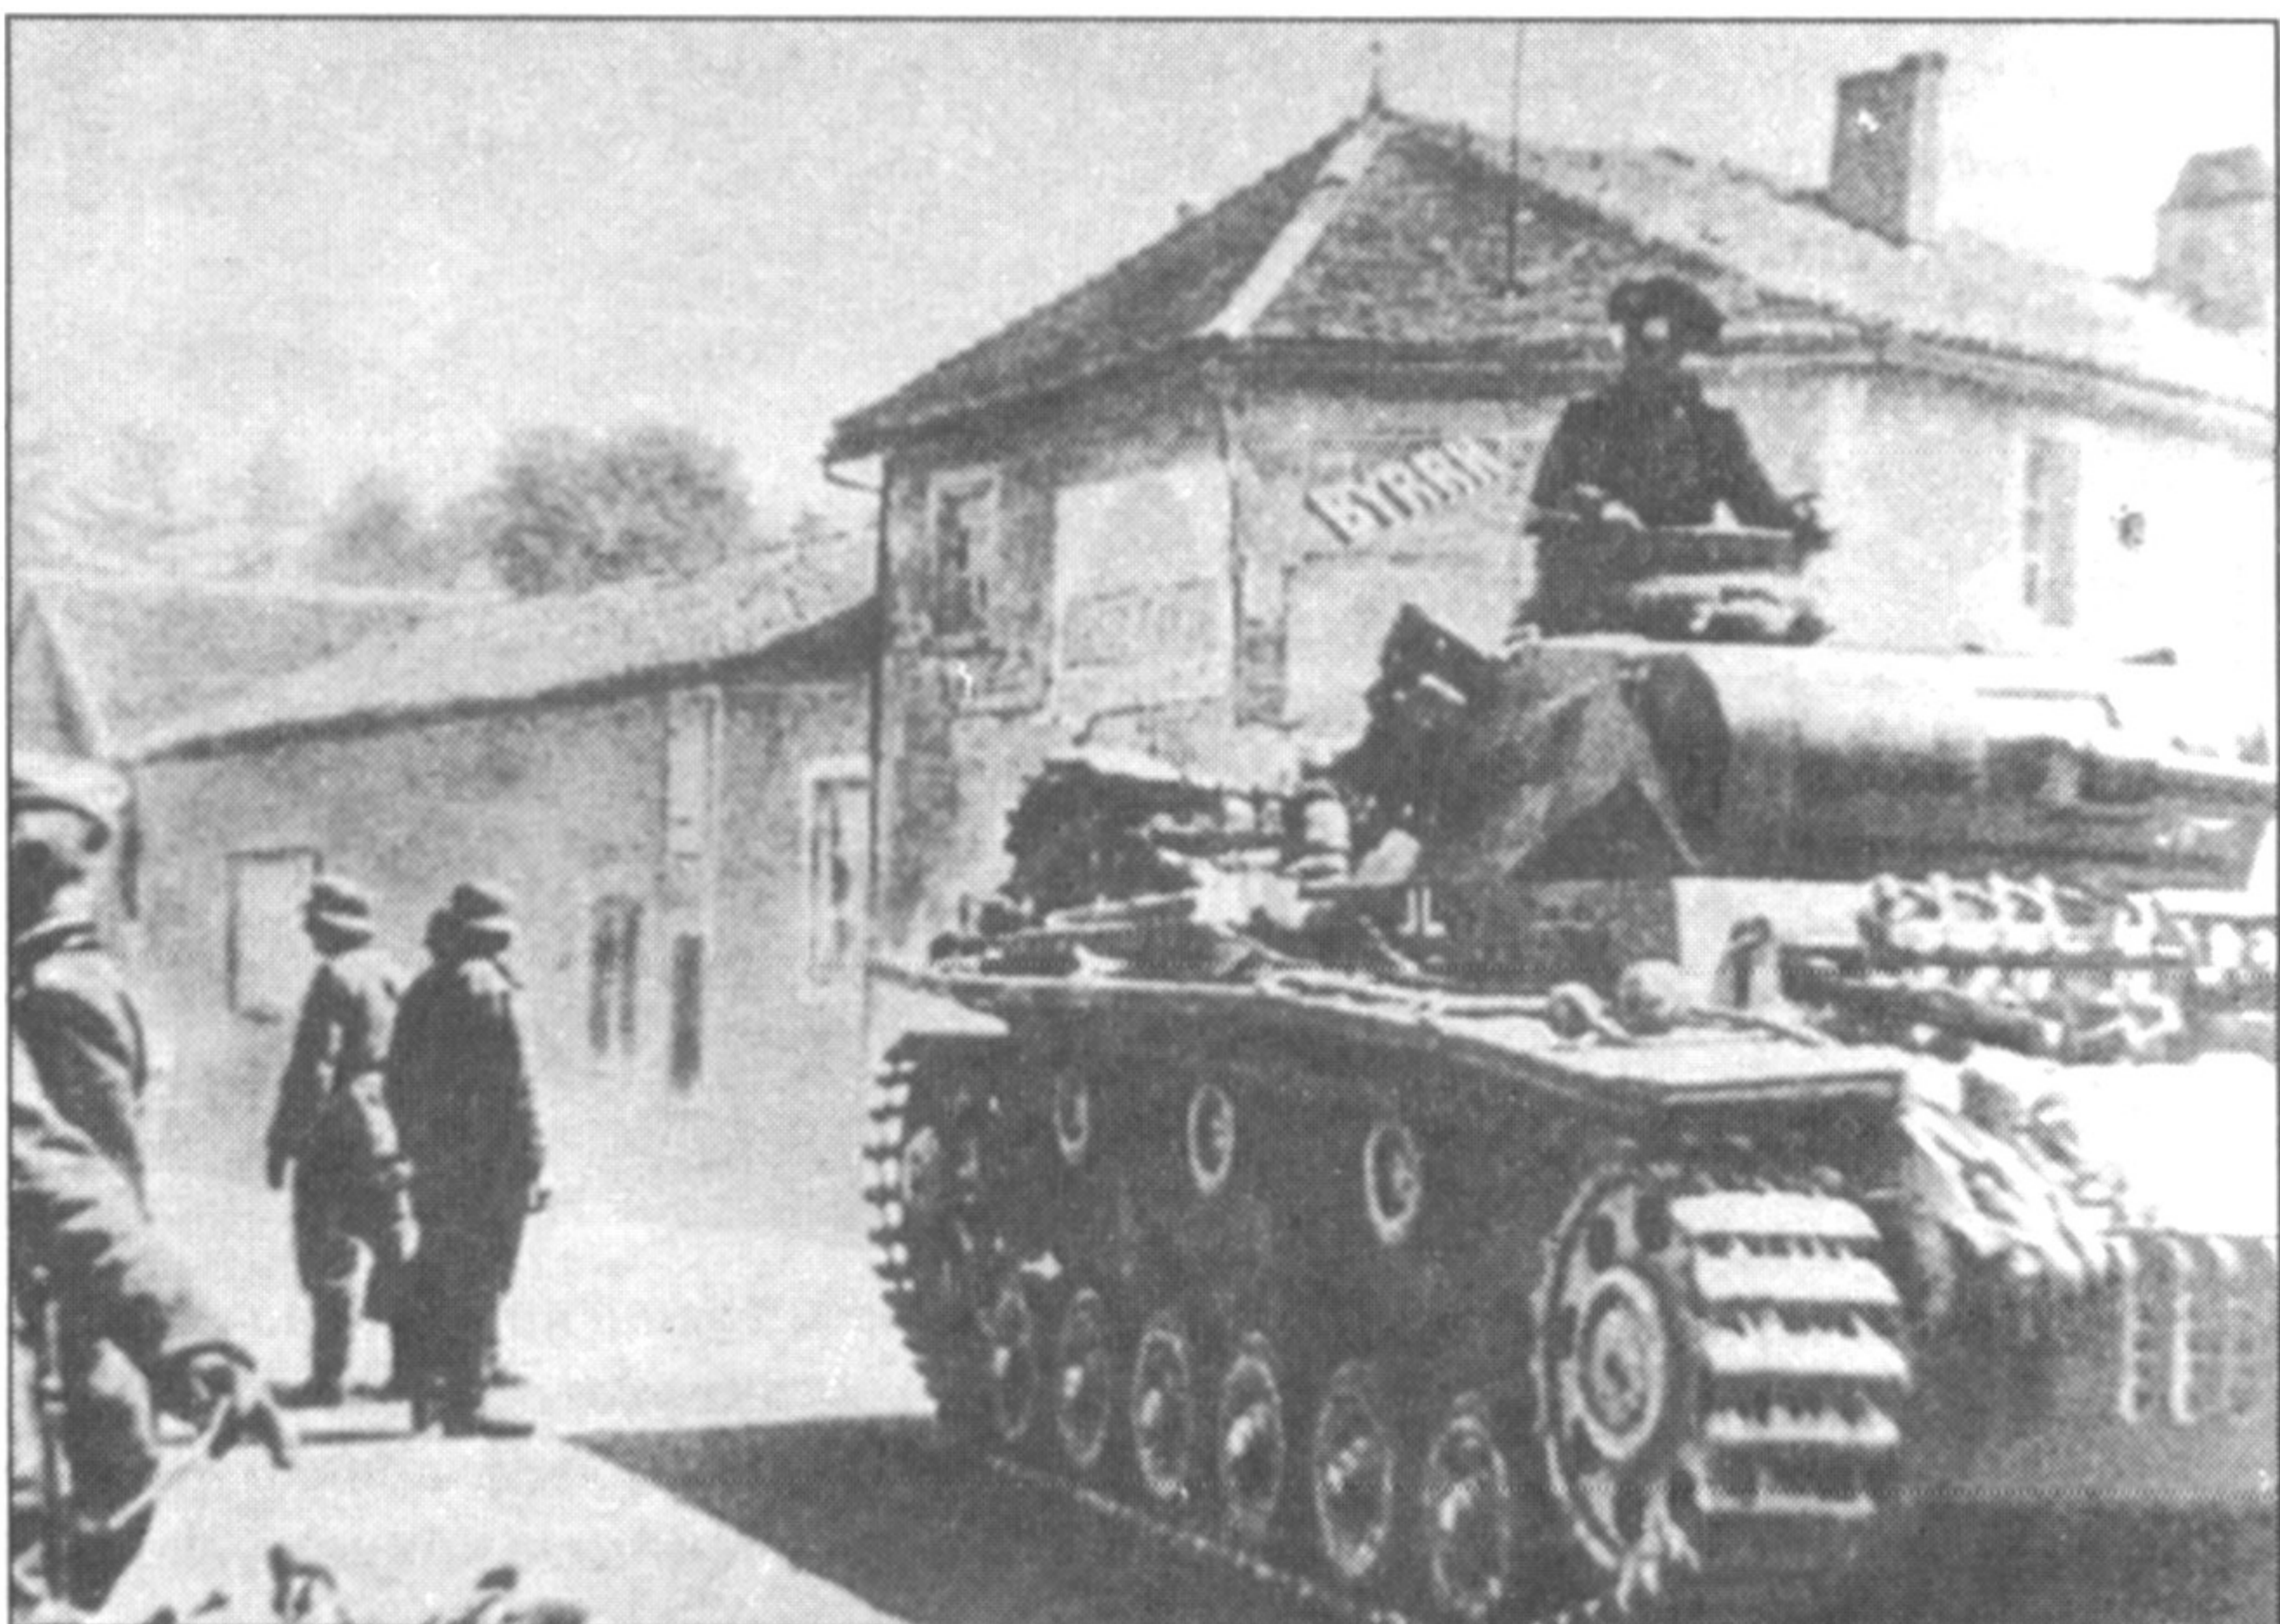
В ходе кампании во Франции на лобовых частях корпуса танков для улучшения защищенности стали навешиваться гусеничные траки, на танке Ausf.F, запечатленном на данном снимке, они хорошо видны.

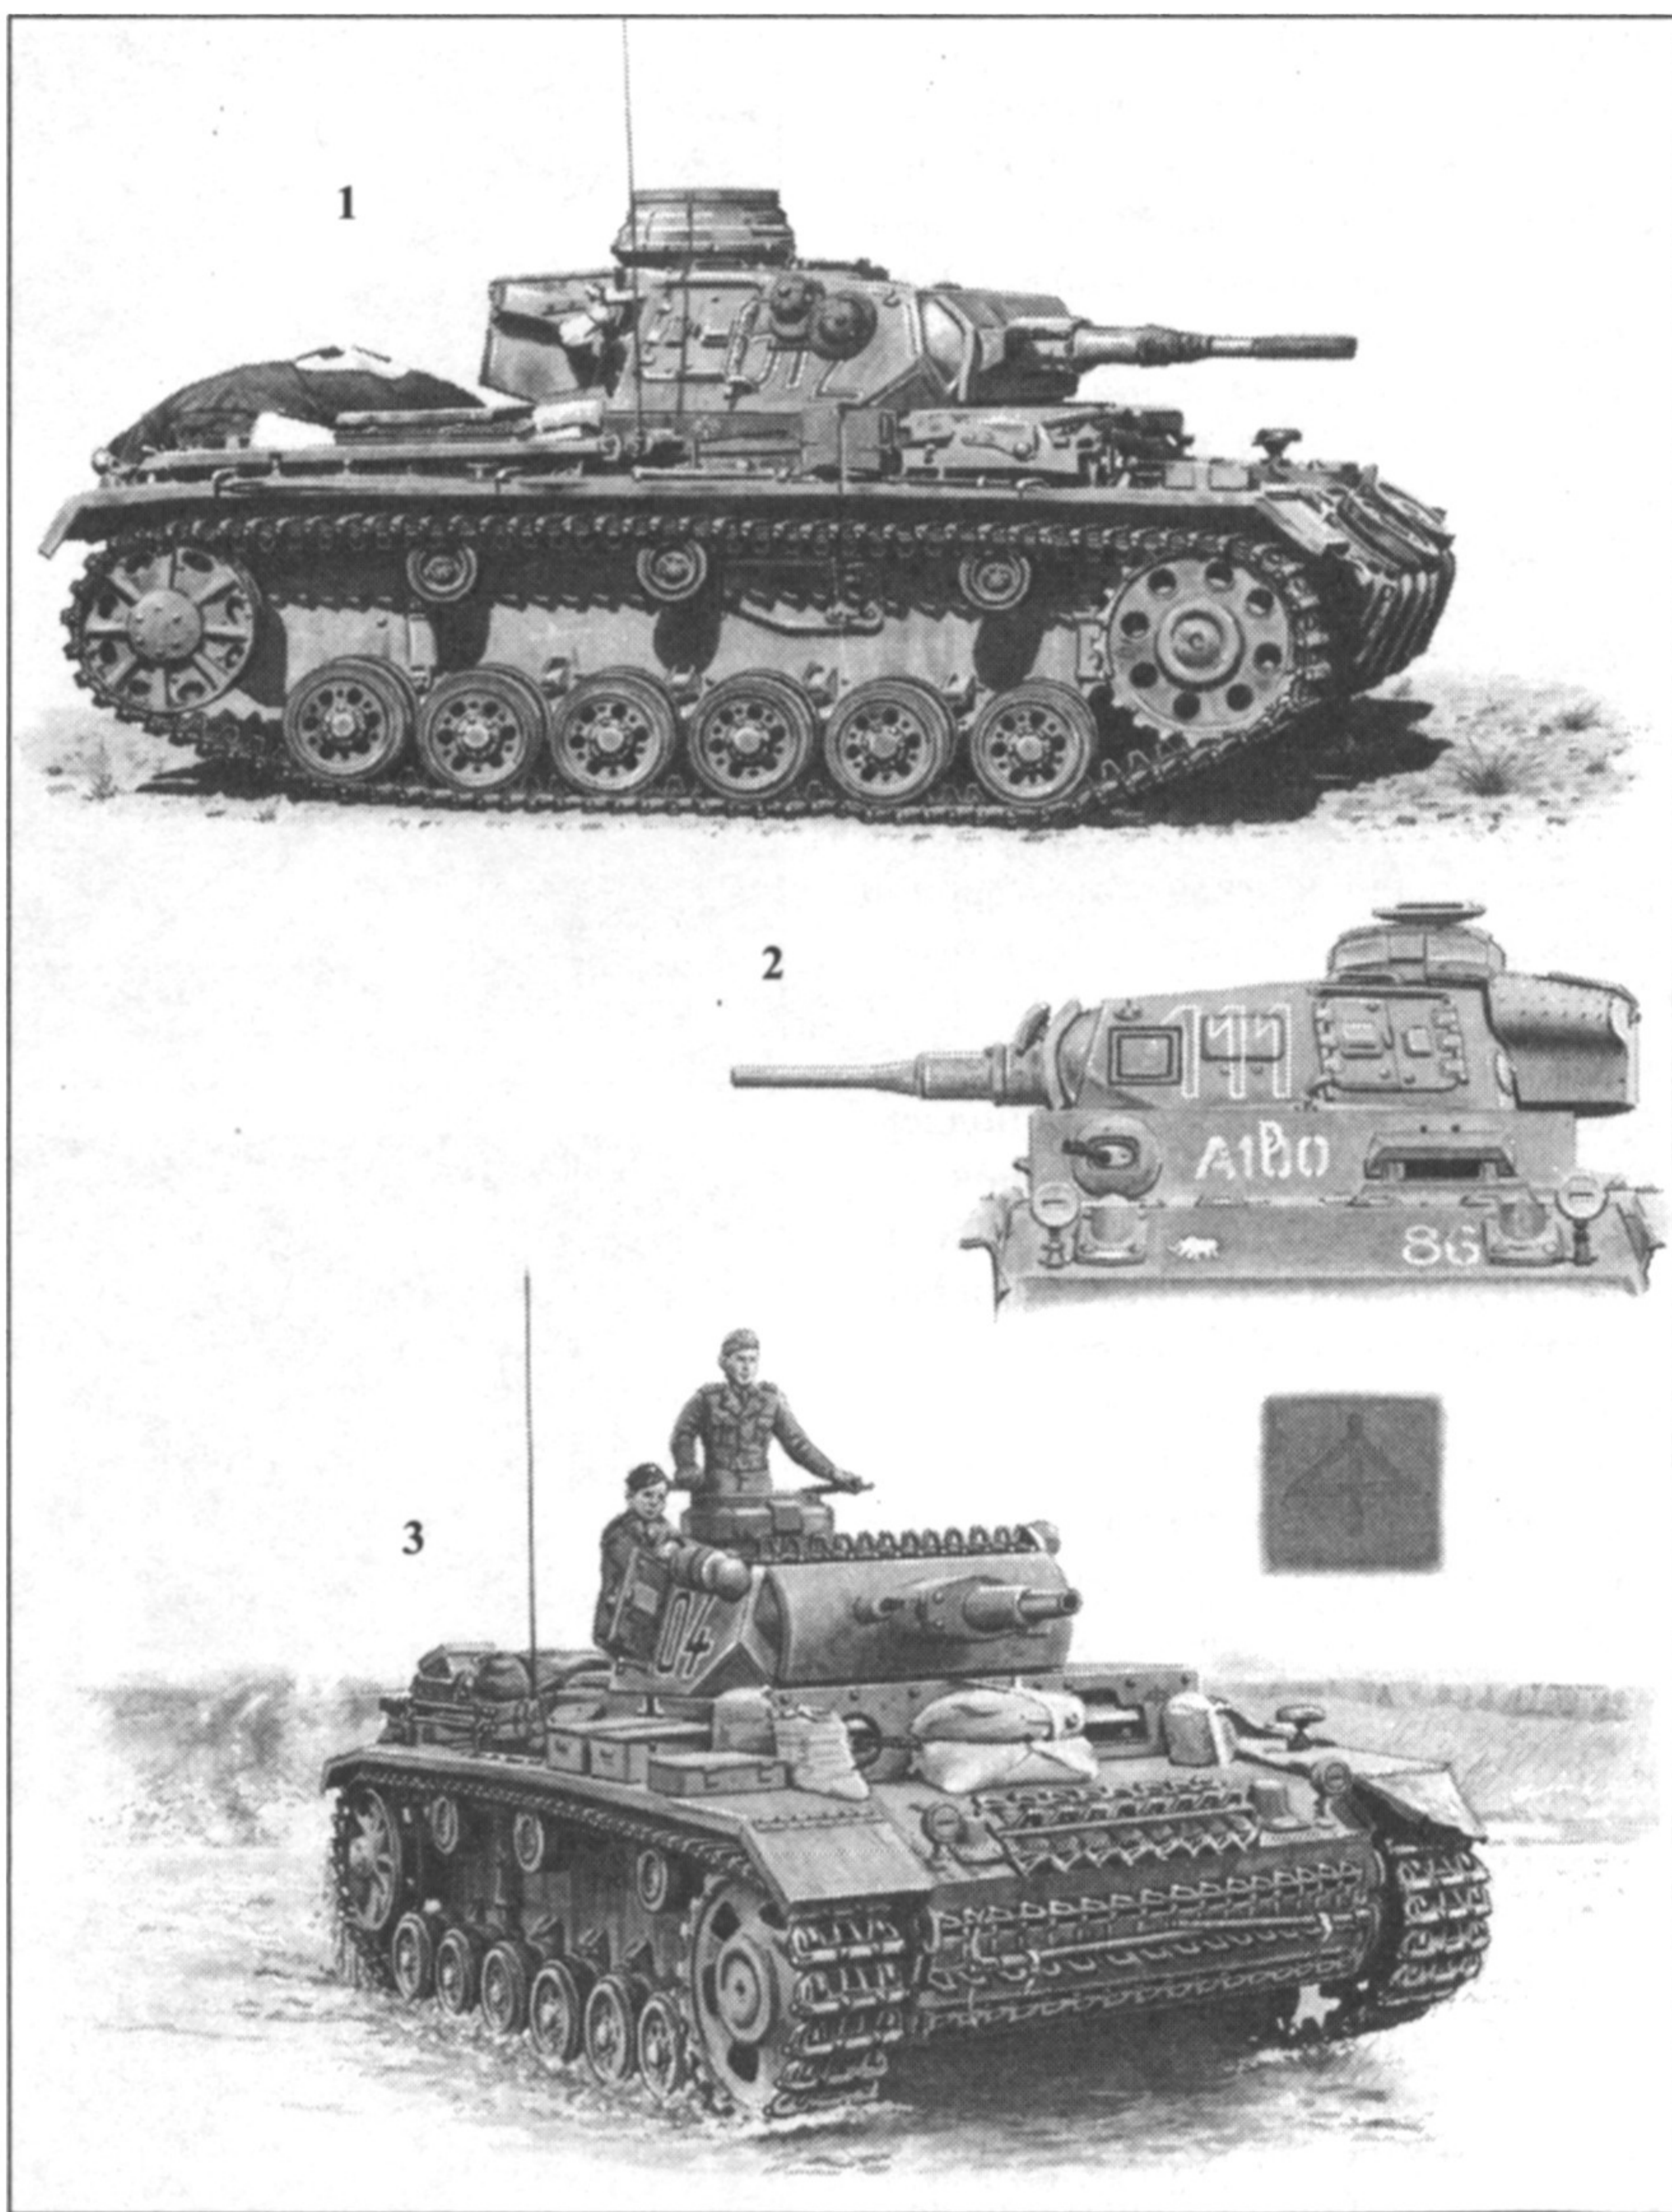
3: Pz.Kpfw III Ausf.N 15-й танковой дивизии, Тунис, 1942-43 г.г.

Гусеничные траки на крыше башни появились вследствие возрастания угрозы с воздуха; траки и мешки с песком закреплены также и на корпусе танка. Изображена машина, имеющая небольшой износ (краска почти не повреждена), танк окрашен в темно-горчичный цвет, который, наряду с оливково-зеленым, доминировал в окраске германской бронетехники в Тунисе. Тактически номер «04» на башне черного цвета с белой обводкой. Эмблема дивизии нанесена красной краской слева от наблюдательного

прибора механика-водителя. Интересно отметить, что на данном танке отсутствуют характерные для машин этой модификации башенные дымовые гранатометы. На фотографии, по которой выполнен рисунок, на других танках этого взвода гранатометы имеются.

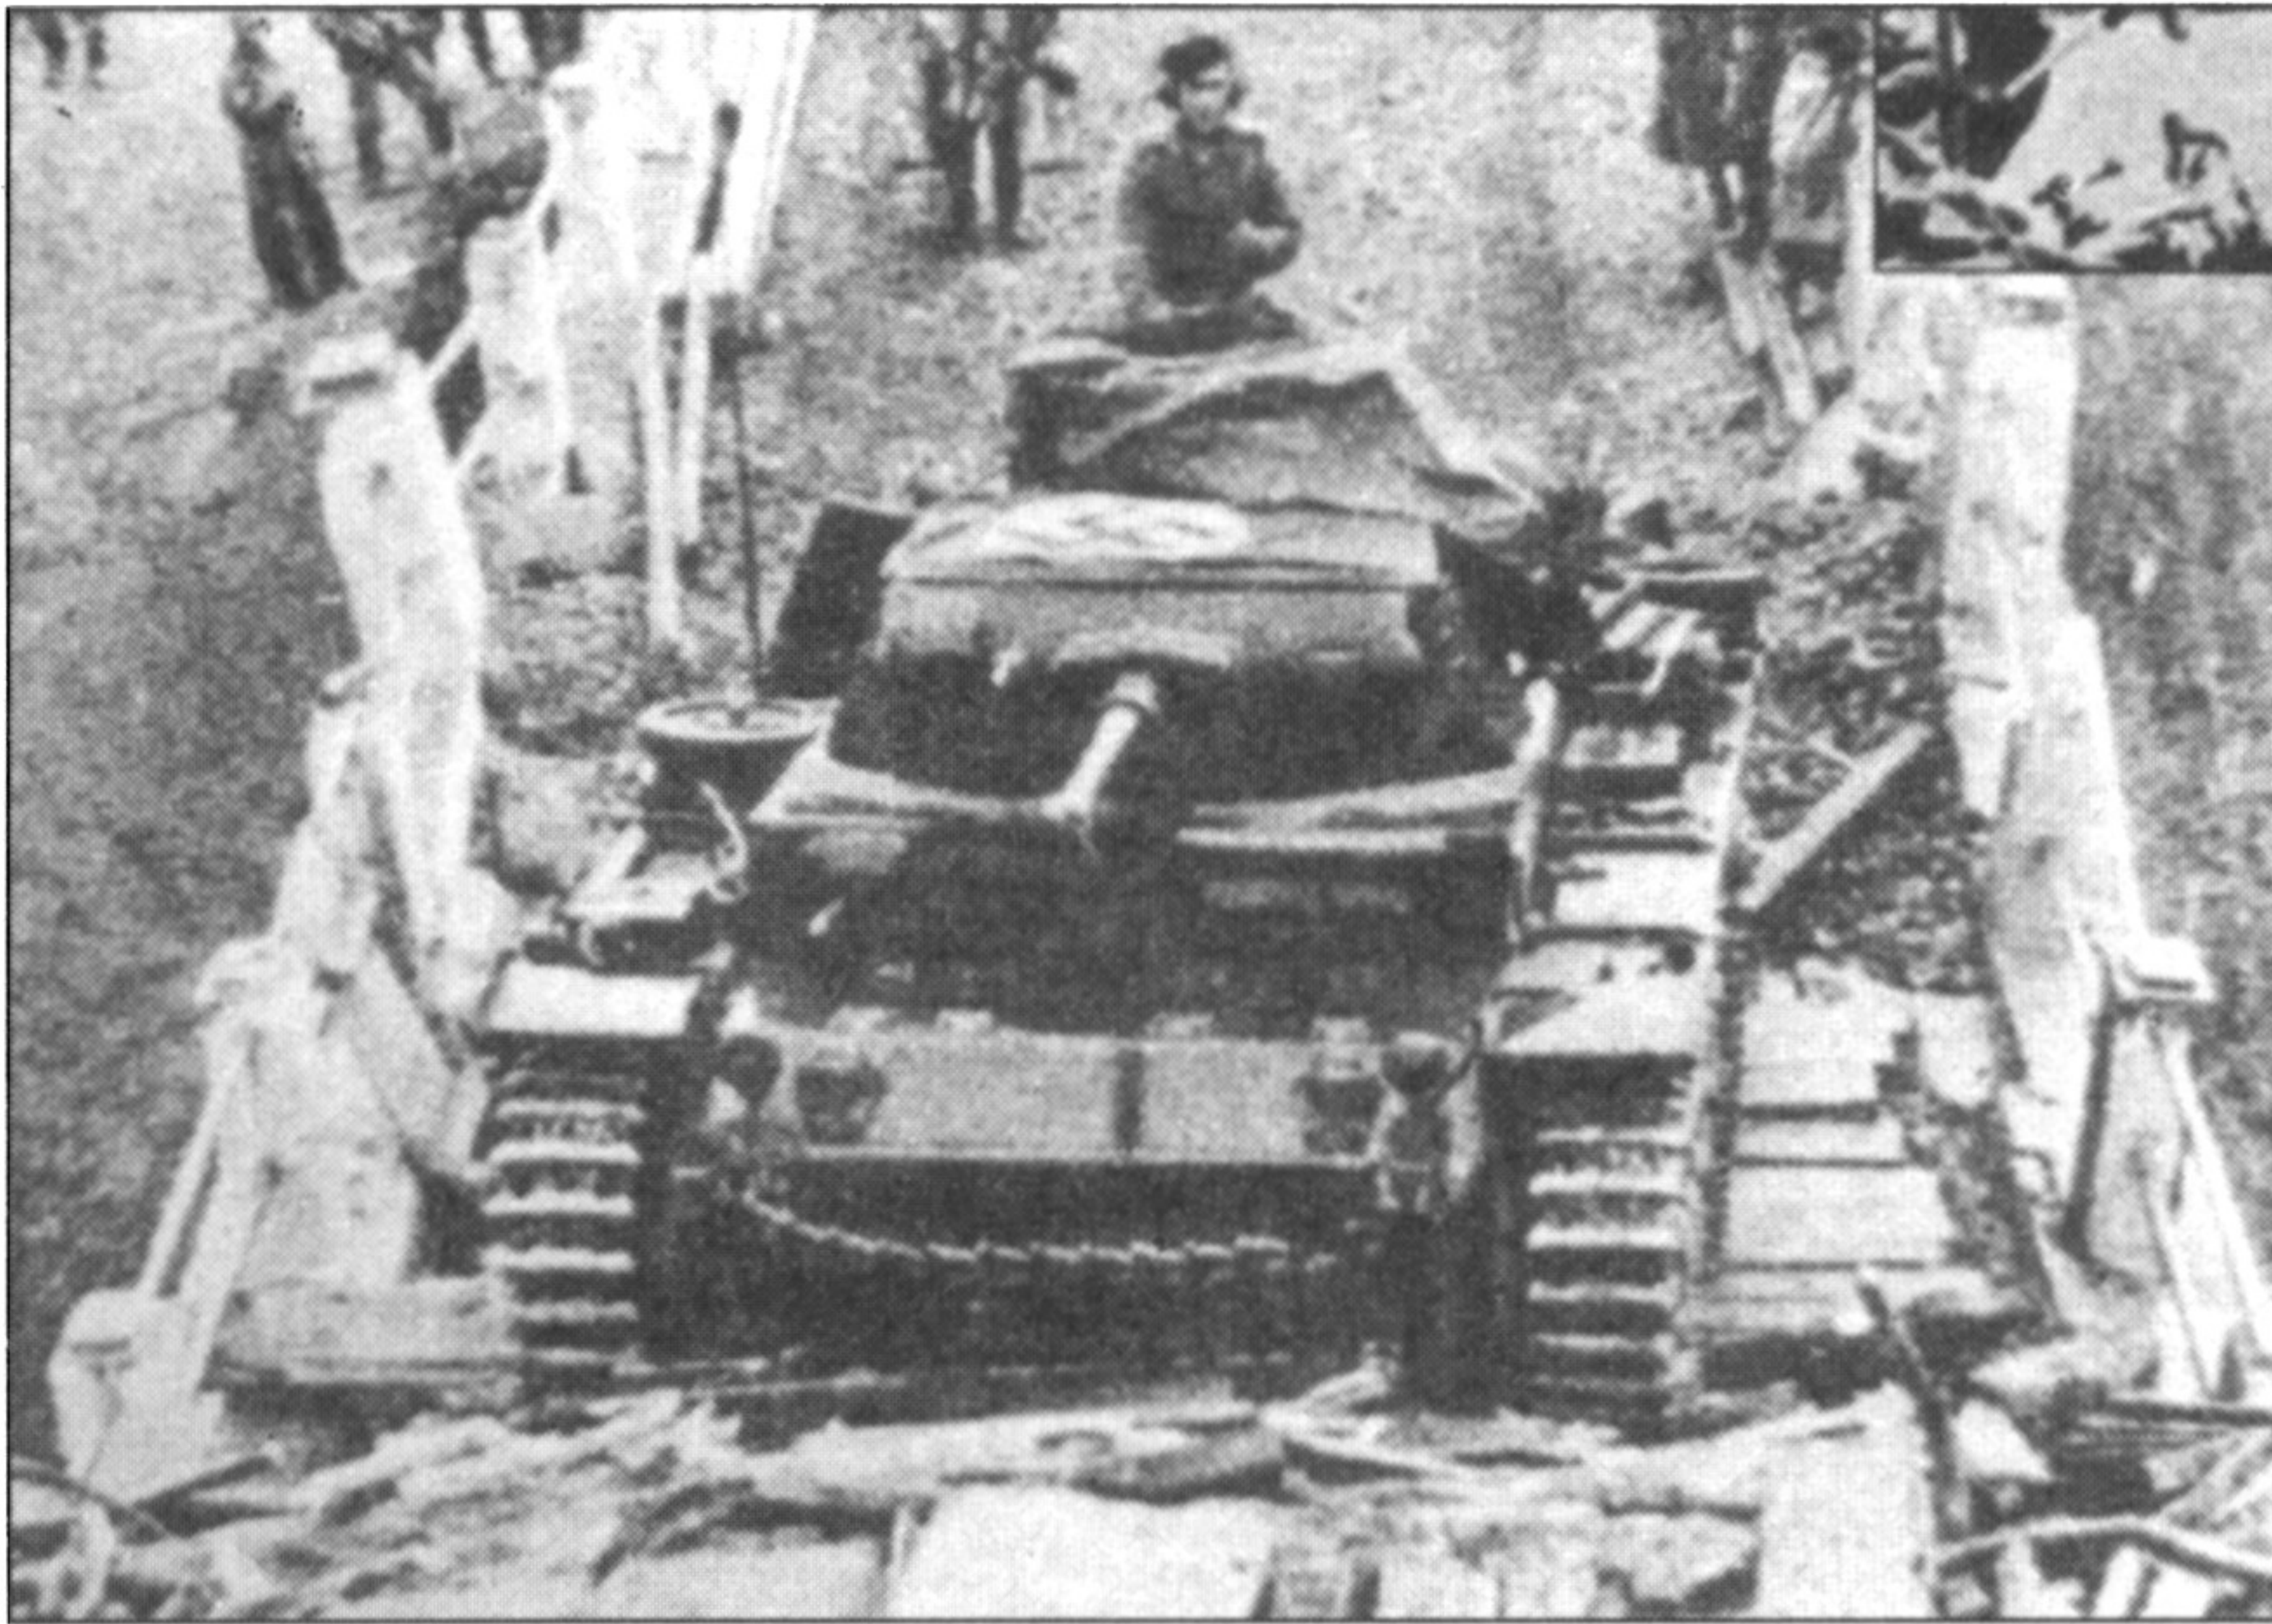
Танк Ausf.F, сфотографирован во Франции, хорошо виден идентификационный флаг на крыше башни. Танки этой модификации оснащались двигателями Майбах HL 120TRM мощностью 300 л.с. - дальнейшим развитием мотора 120TR.
