PANZER III

**ГЕРМАНСКИЙ
СРЕДНИЙ ТАНК**

ОСНОВНОЙ ТАНК PANZERWAFFE часть 4

№99

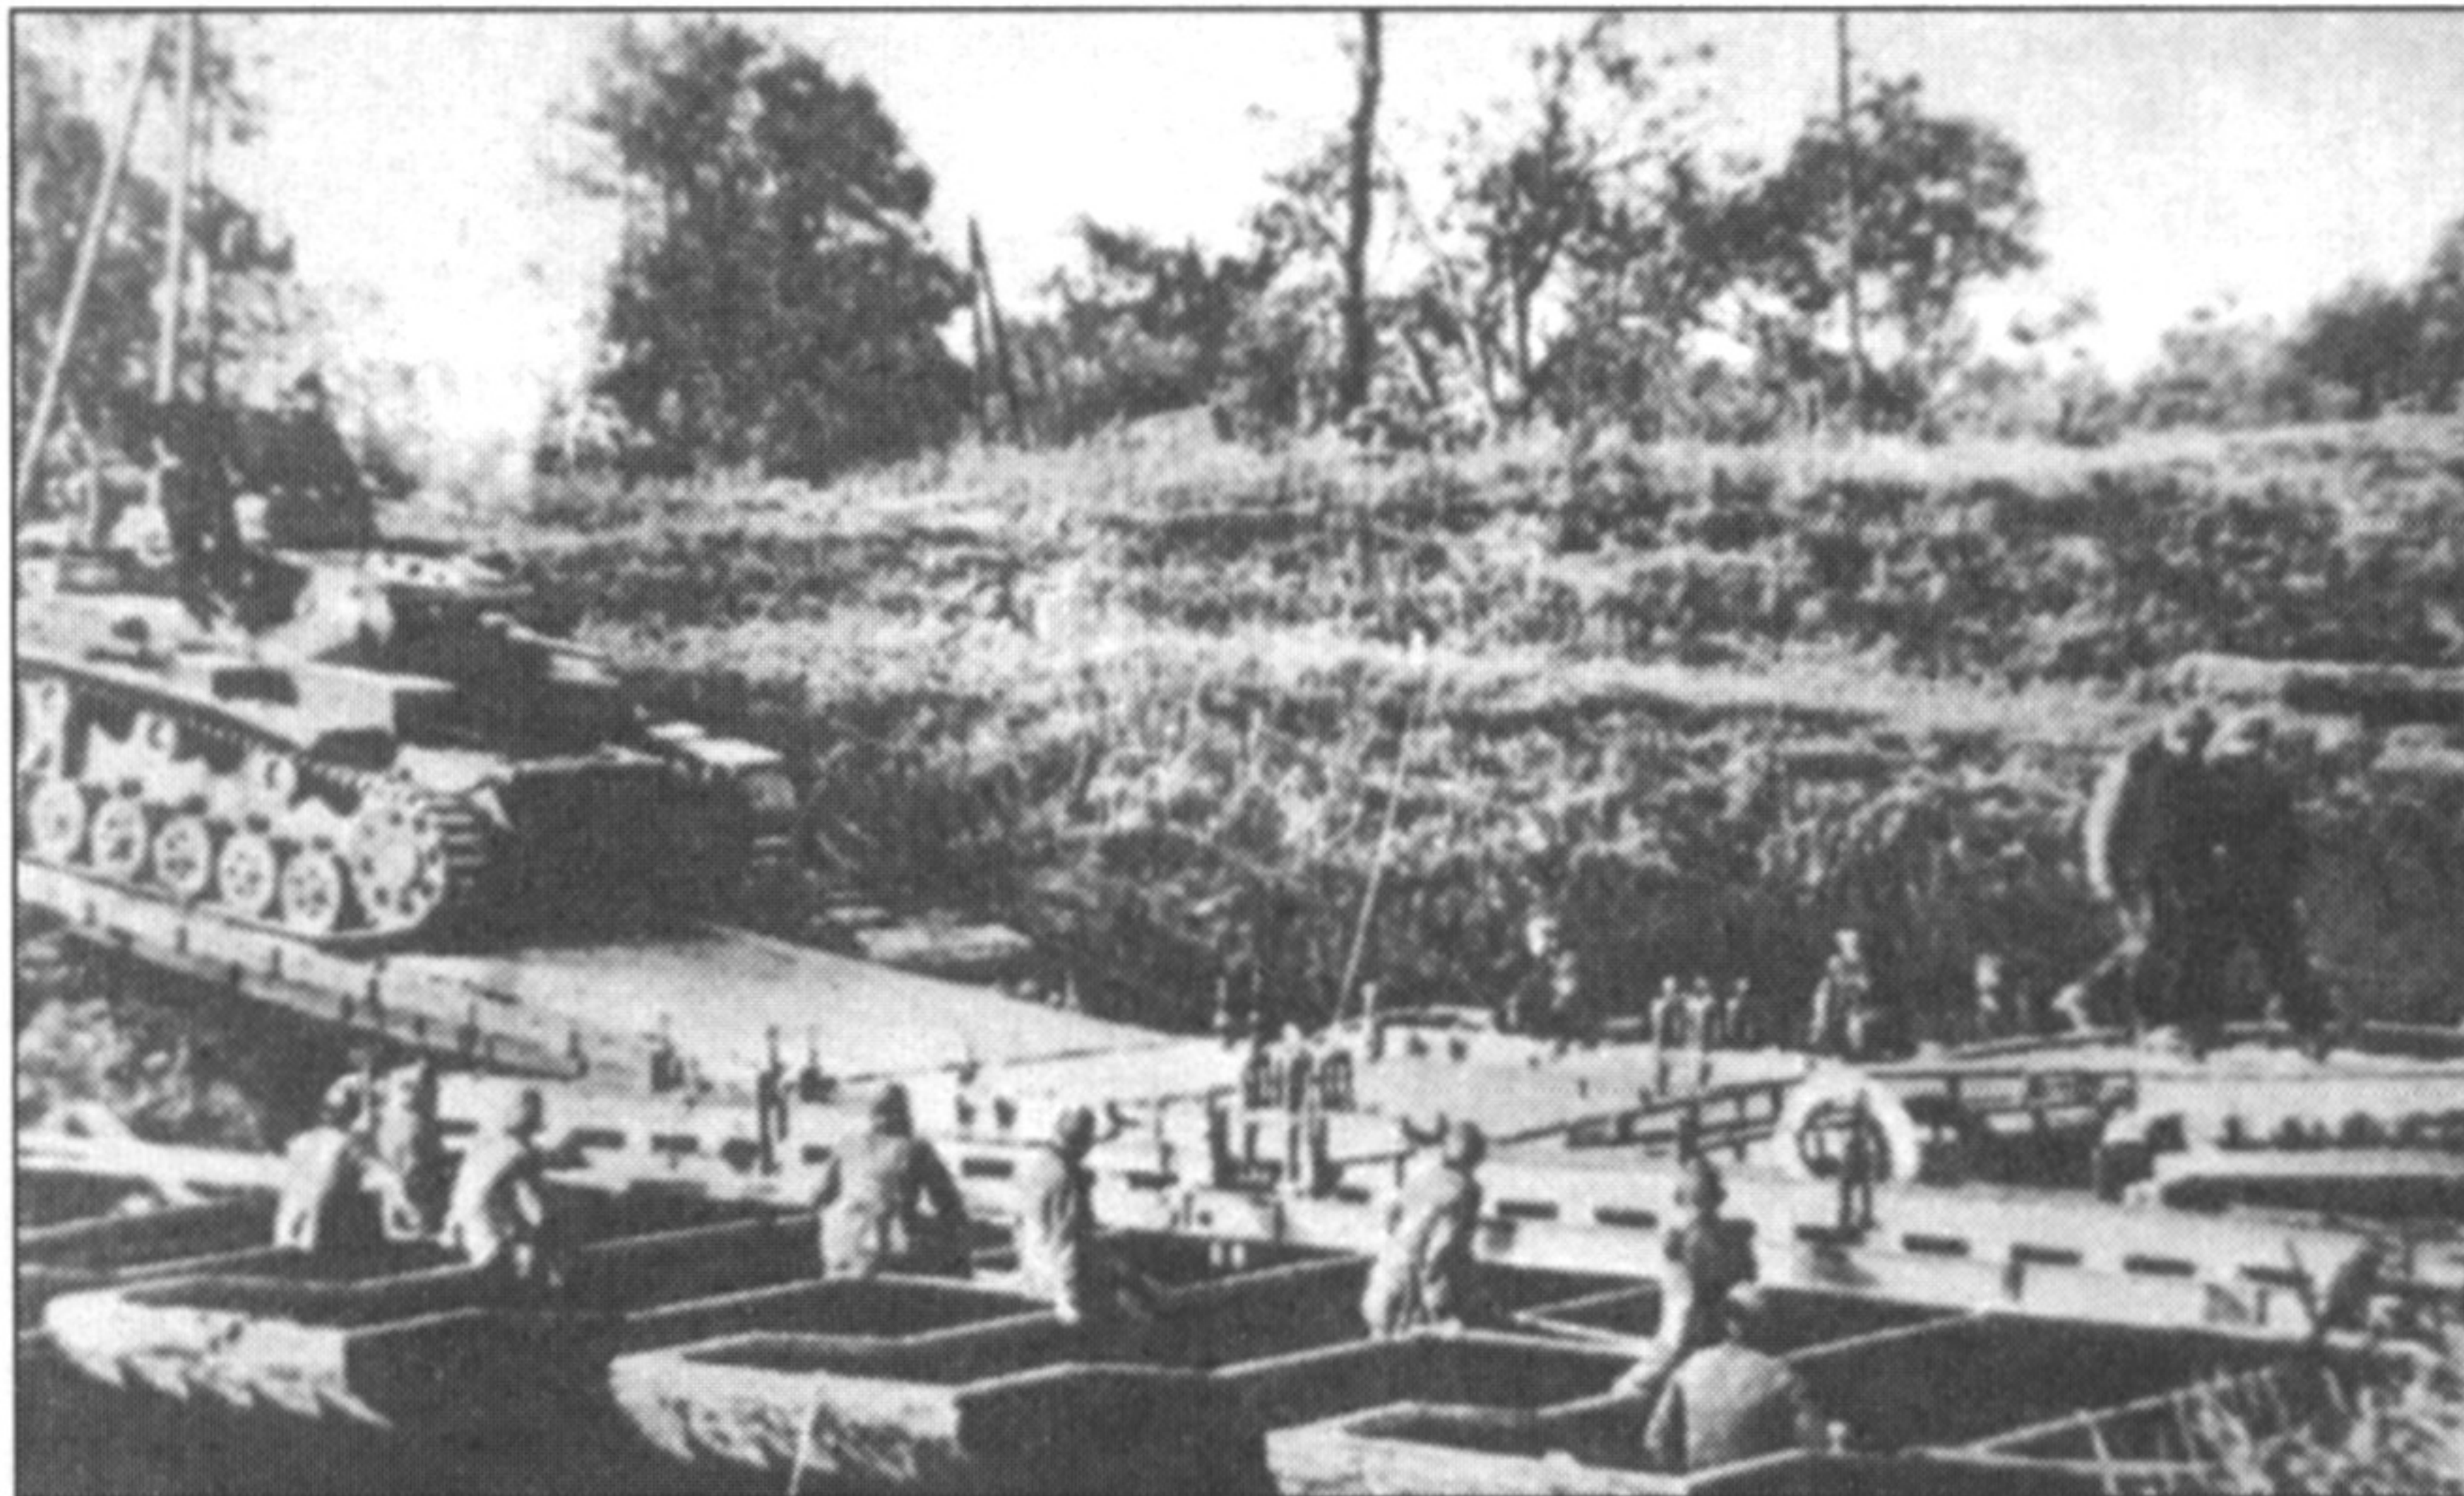
Ausf.F форсирует реку по понтонному мосту, блицкриг во Франции. На башне танка заметен Fliegersichttuch - нацистский флаг, который служил для быстрого опознавания немецкой техники с воздуха. Модификация Ausf.F являлась дальнейшим развитием варианта Ausf.E, нововведения были внедрены в систему зажигания, на верхнем лобовом листе корпуса установлены литые воздухозаборники системы охлаждения тормозов, танки Ausf.F поздних выпусков вооружались 50-мм пушками с длиной ствола 42 калибра во внешних масках.

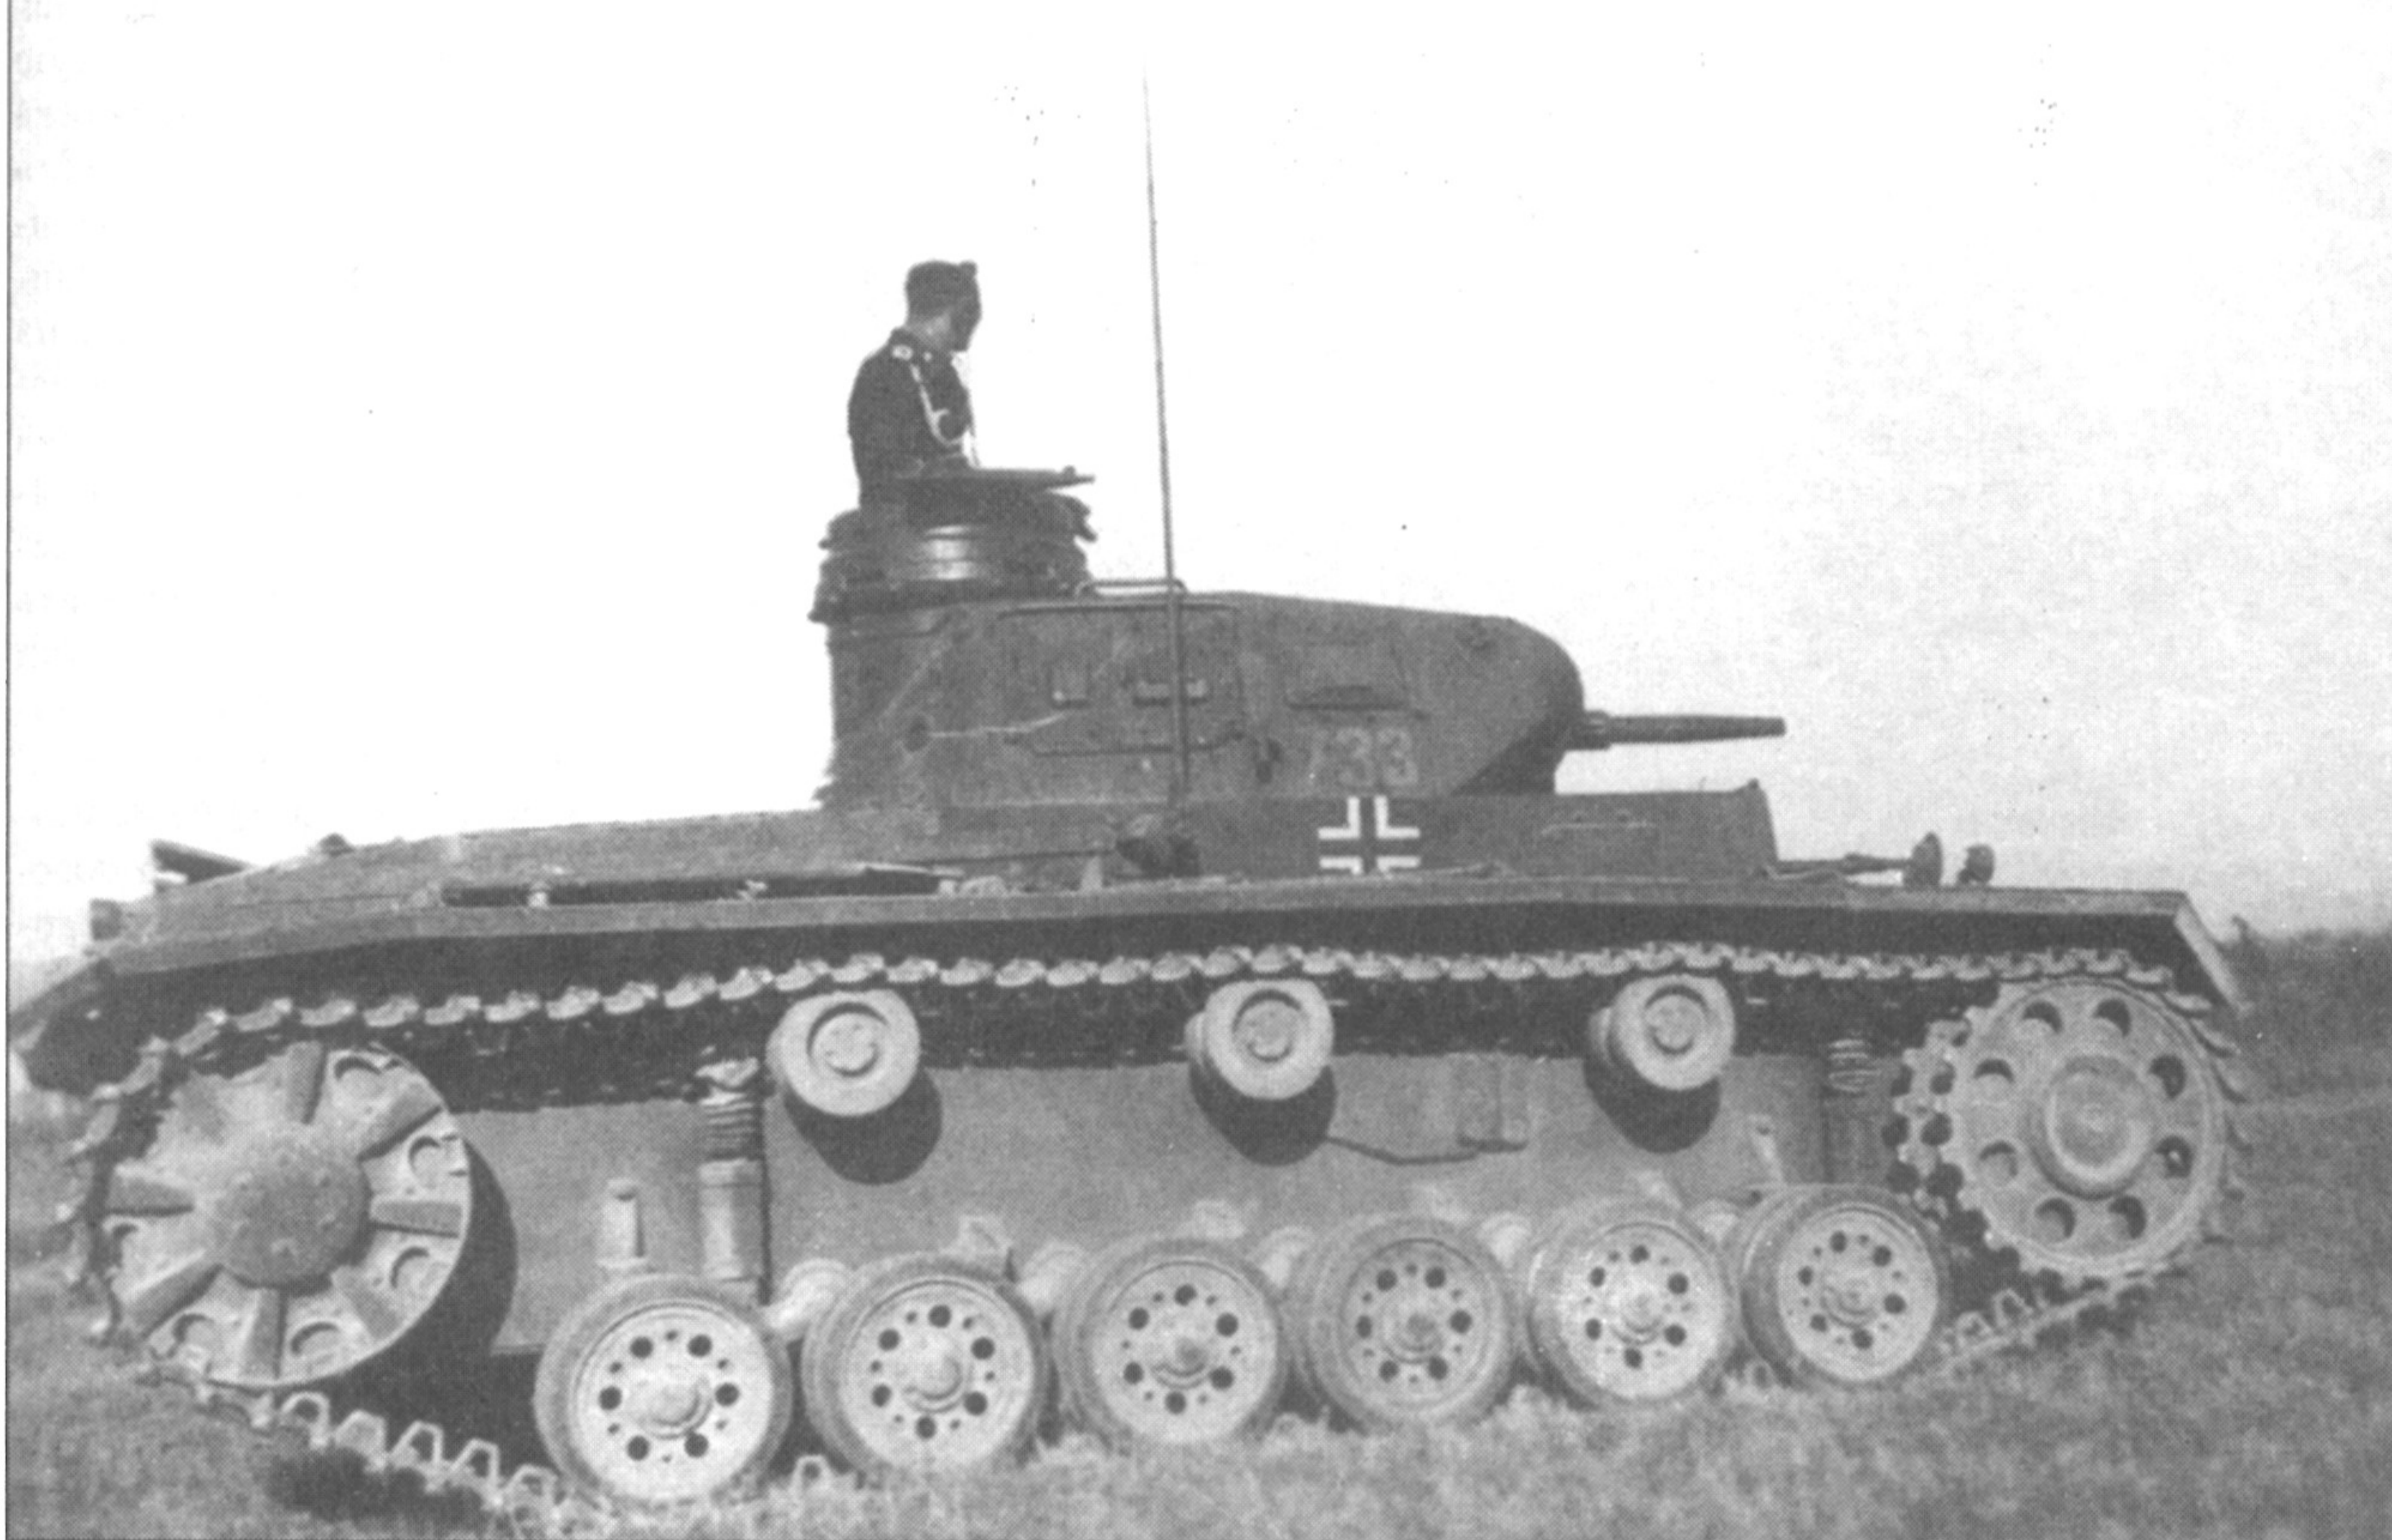
PzKpfw III Ausf.F сфотографирован 5 декабря 1940 г. на учениях в Ярговисте. Tактический номер «733» на башне - скорее всего желтого цвета. На снимке очень хорошо видна ходовая часть танка, состоящая из шести опорных катков с индивидуальной торсионной подвеской, ведущего колеса спереди и ленивца сзади. Обратите внимание на аварийный люк в борту корпуса.

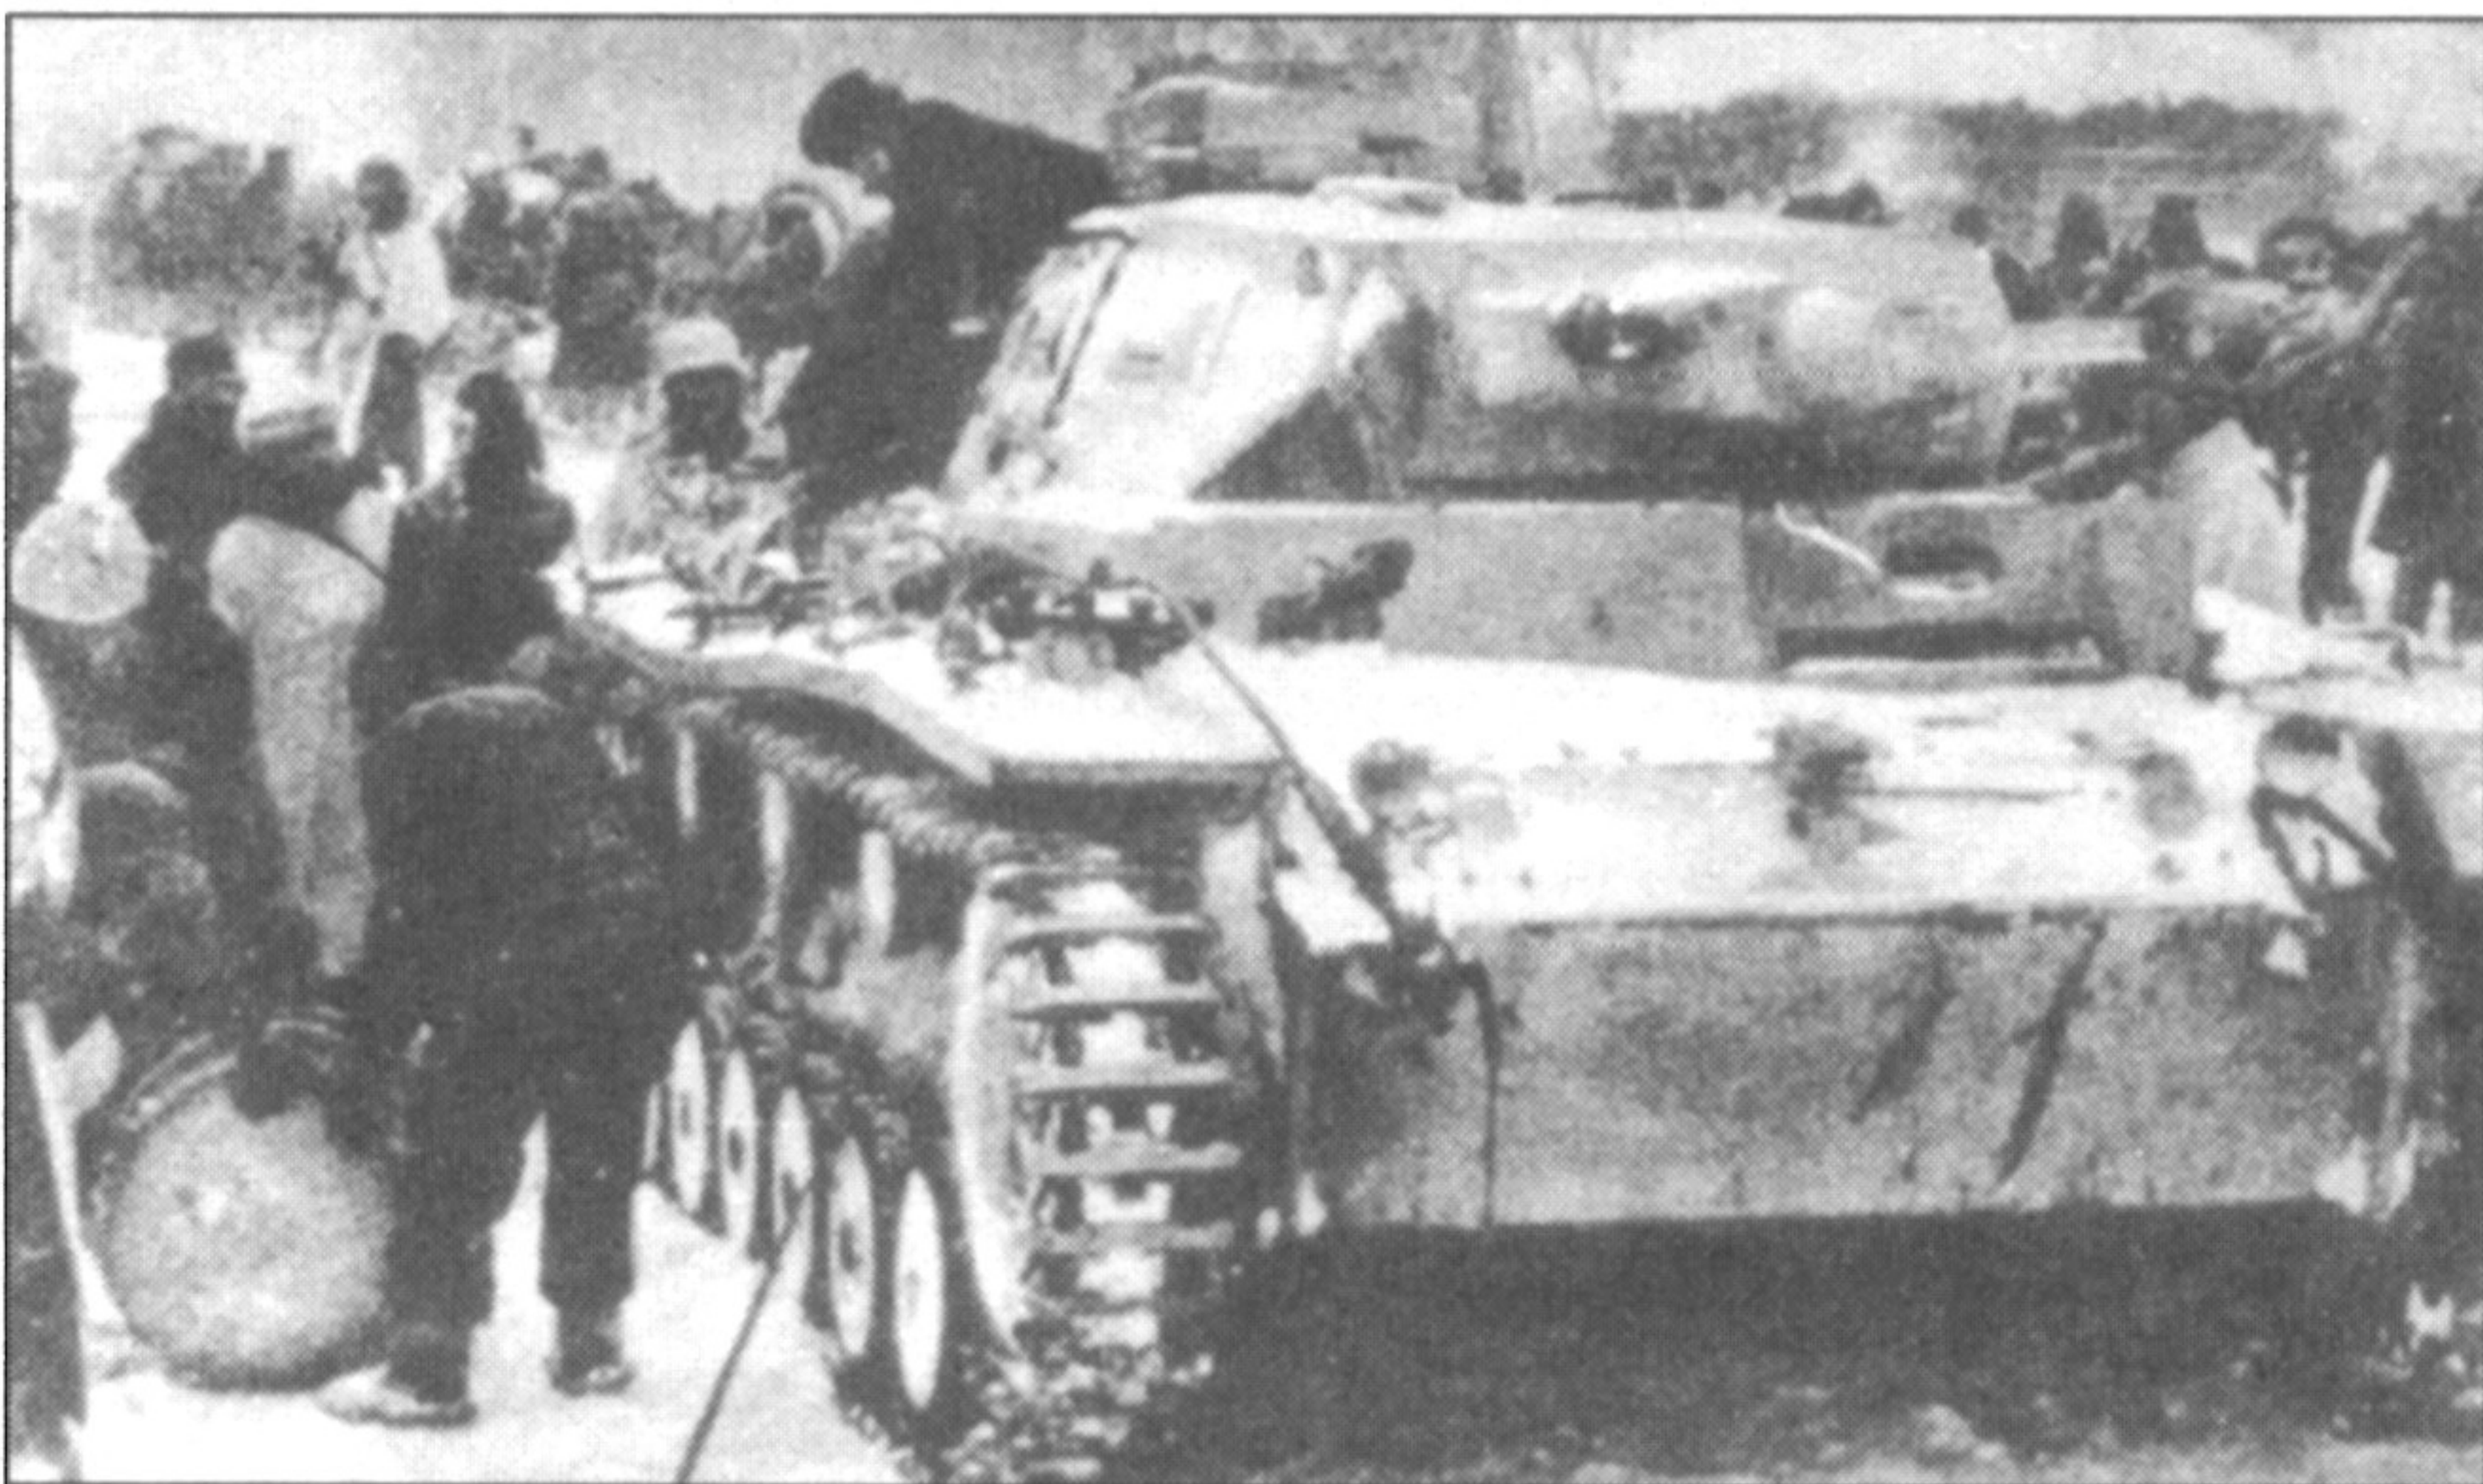
Перекрашенный в зимний белый цвет PzKpfw III Ausf.F, Восточный фронт, 1942 г. Экипаж готовит танк к бою. Танки Ausf.F проходили переоборудование, в ходе которого на лобовые части корпуса и надстройки монтировалась накладная броня толщиной 30 мм и устанавливалась 50-мм пушка с длиной ствола 42 калибра.

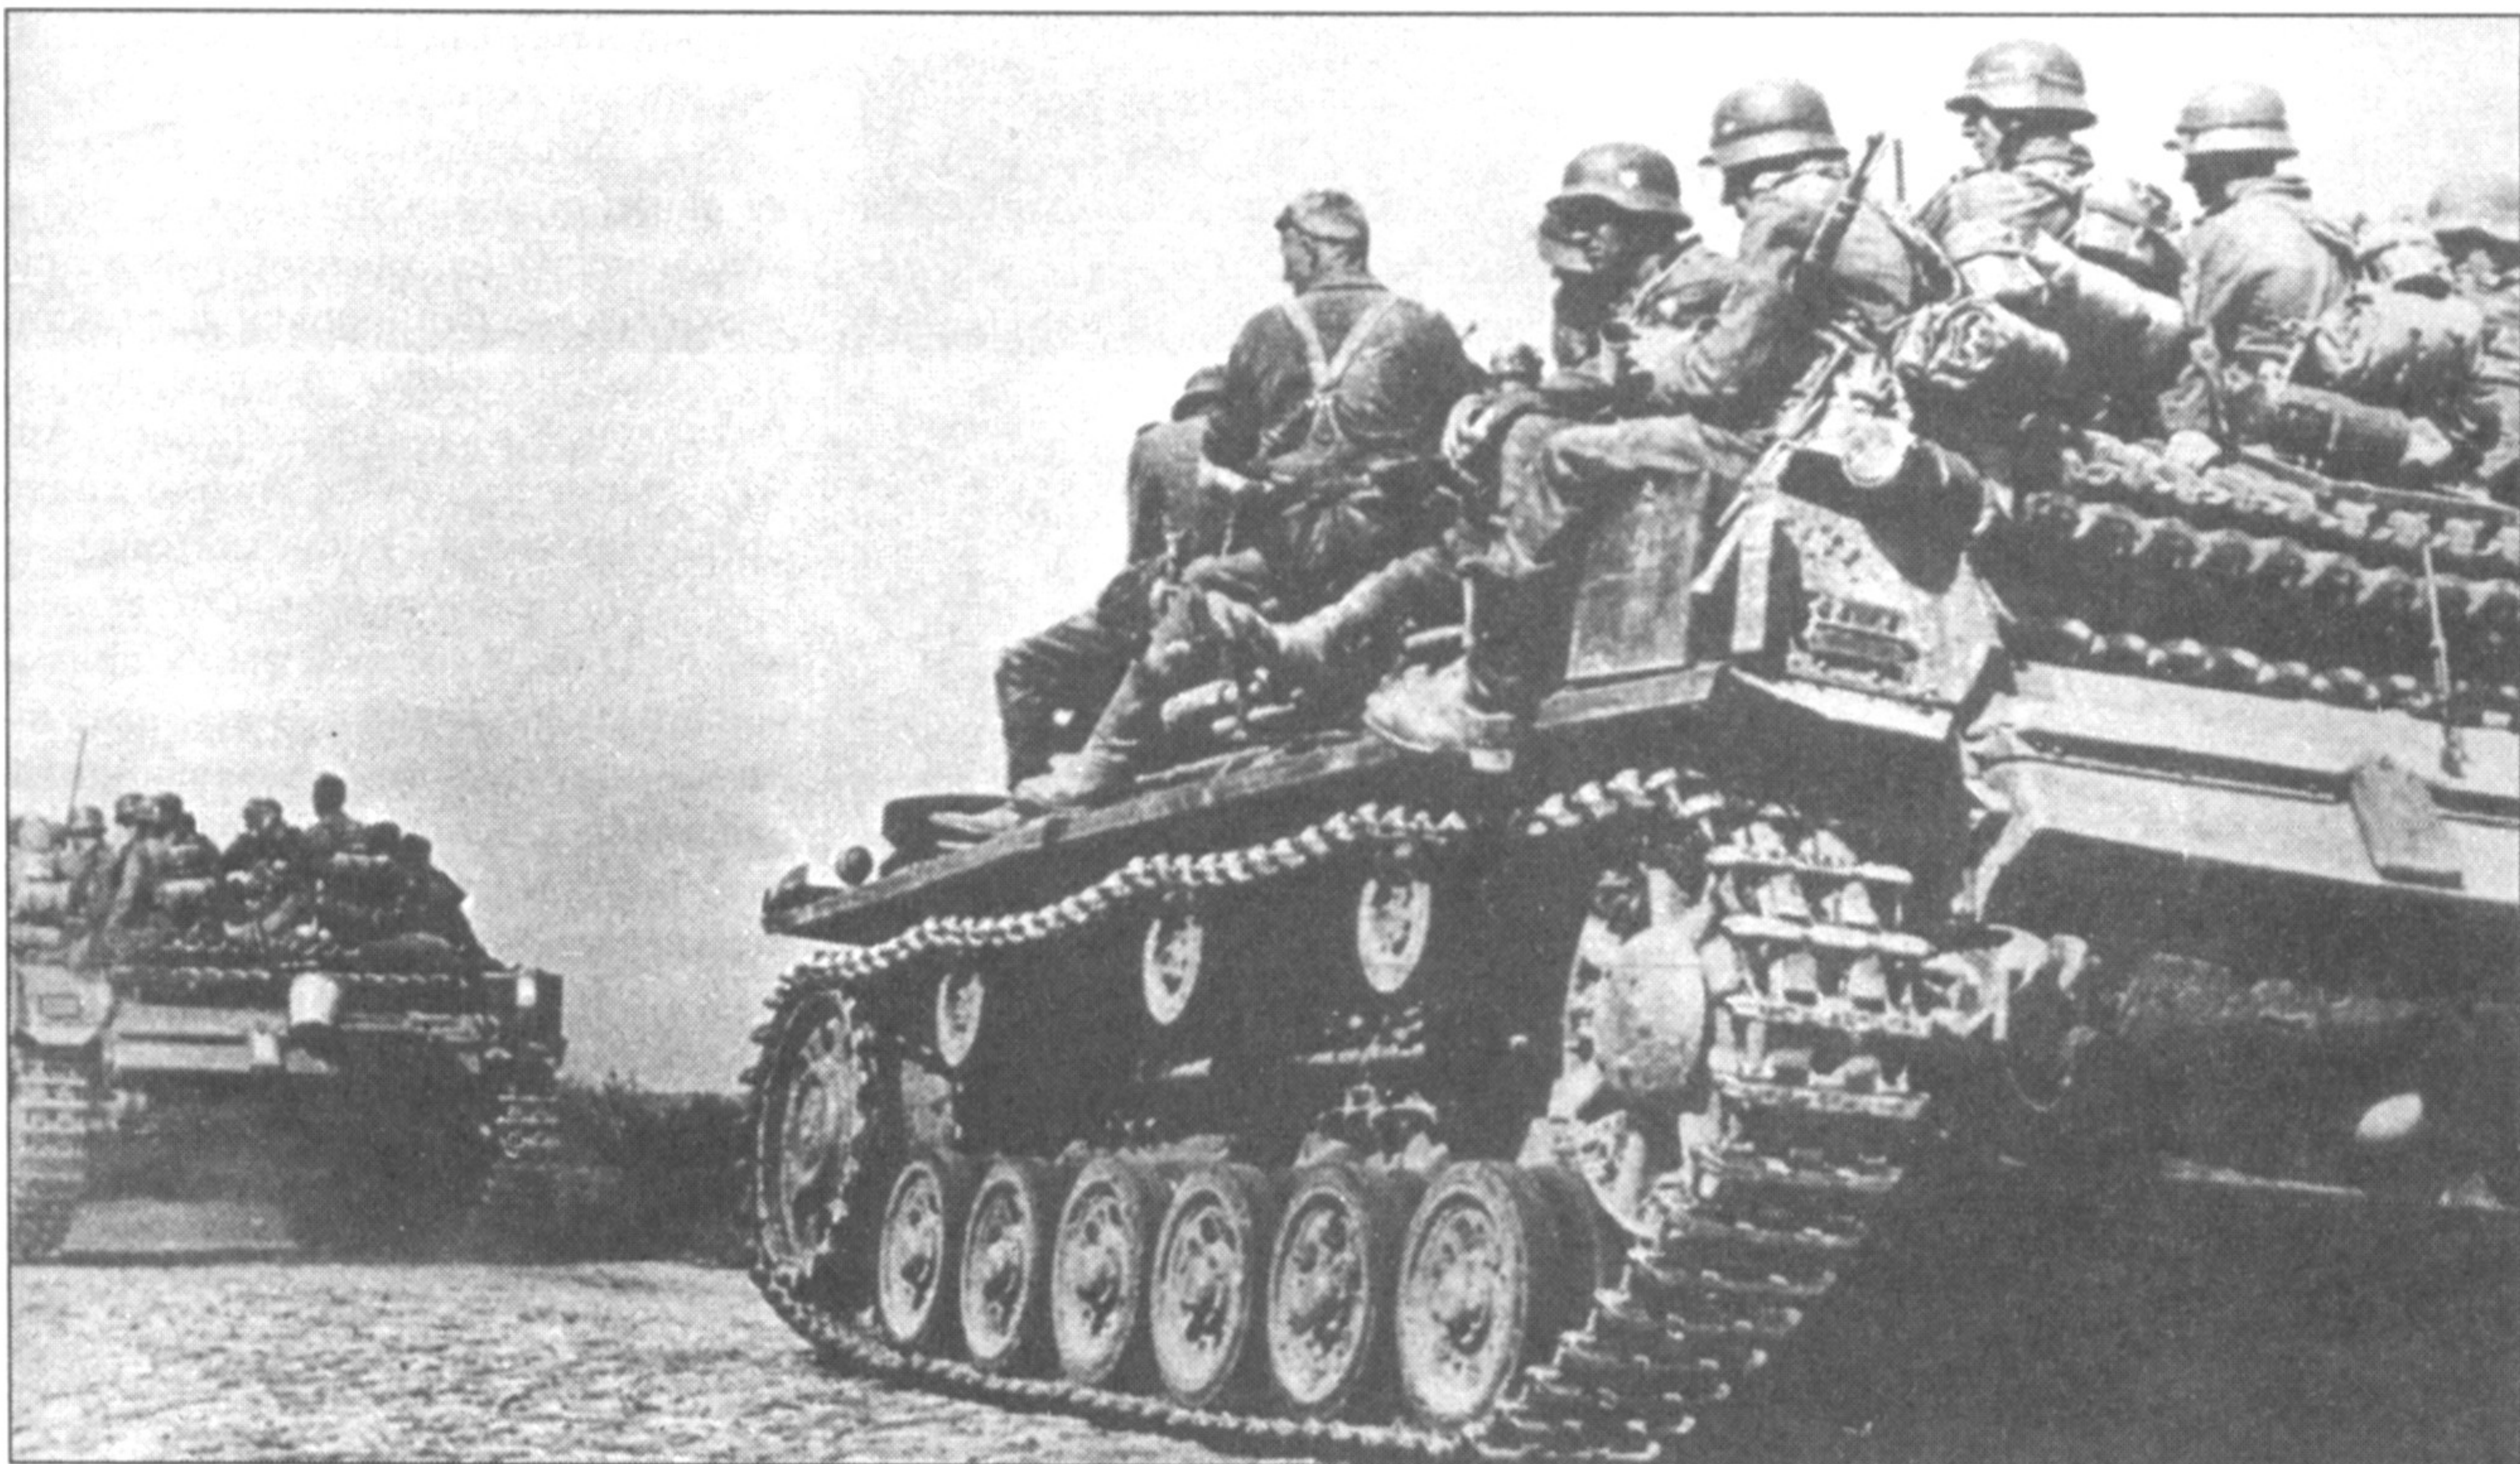
Два Ausf.F двигаются к передовой. На броне танка разместилось отделение пехоты. Передвижение на броне танков экономило силы пехотинцев, с другой стороны, десант был полезен в бою, защищая боевую машину от пехоты противника. Последние 100 построенных Ausf.F вооружались 50-мм 42-калиберными пушками, большинство ранее изготовленных танков этой модификации были перевооружены такими же пушками.

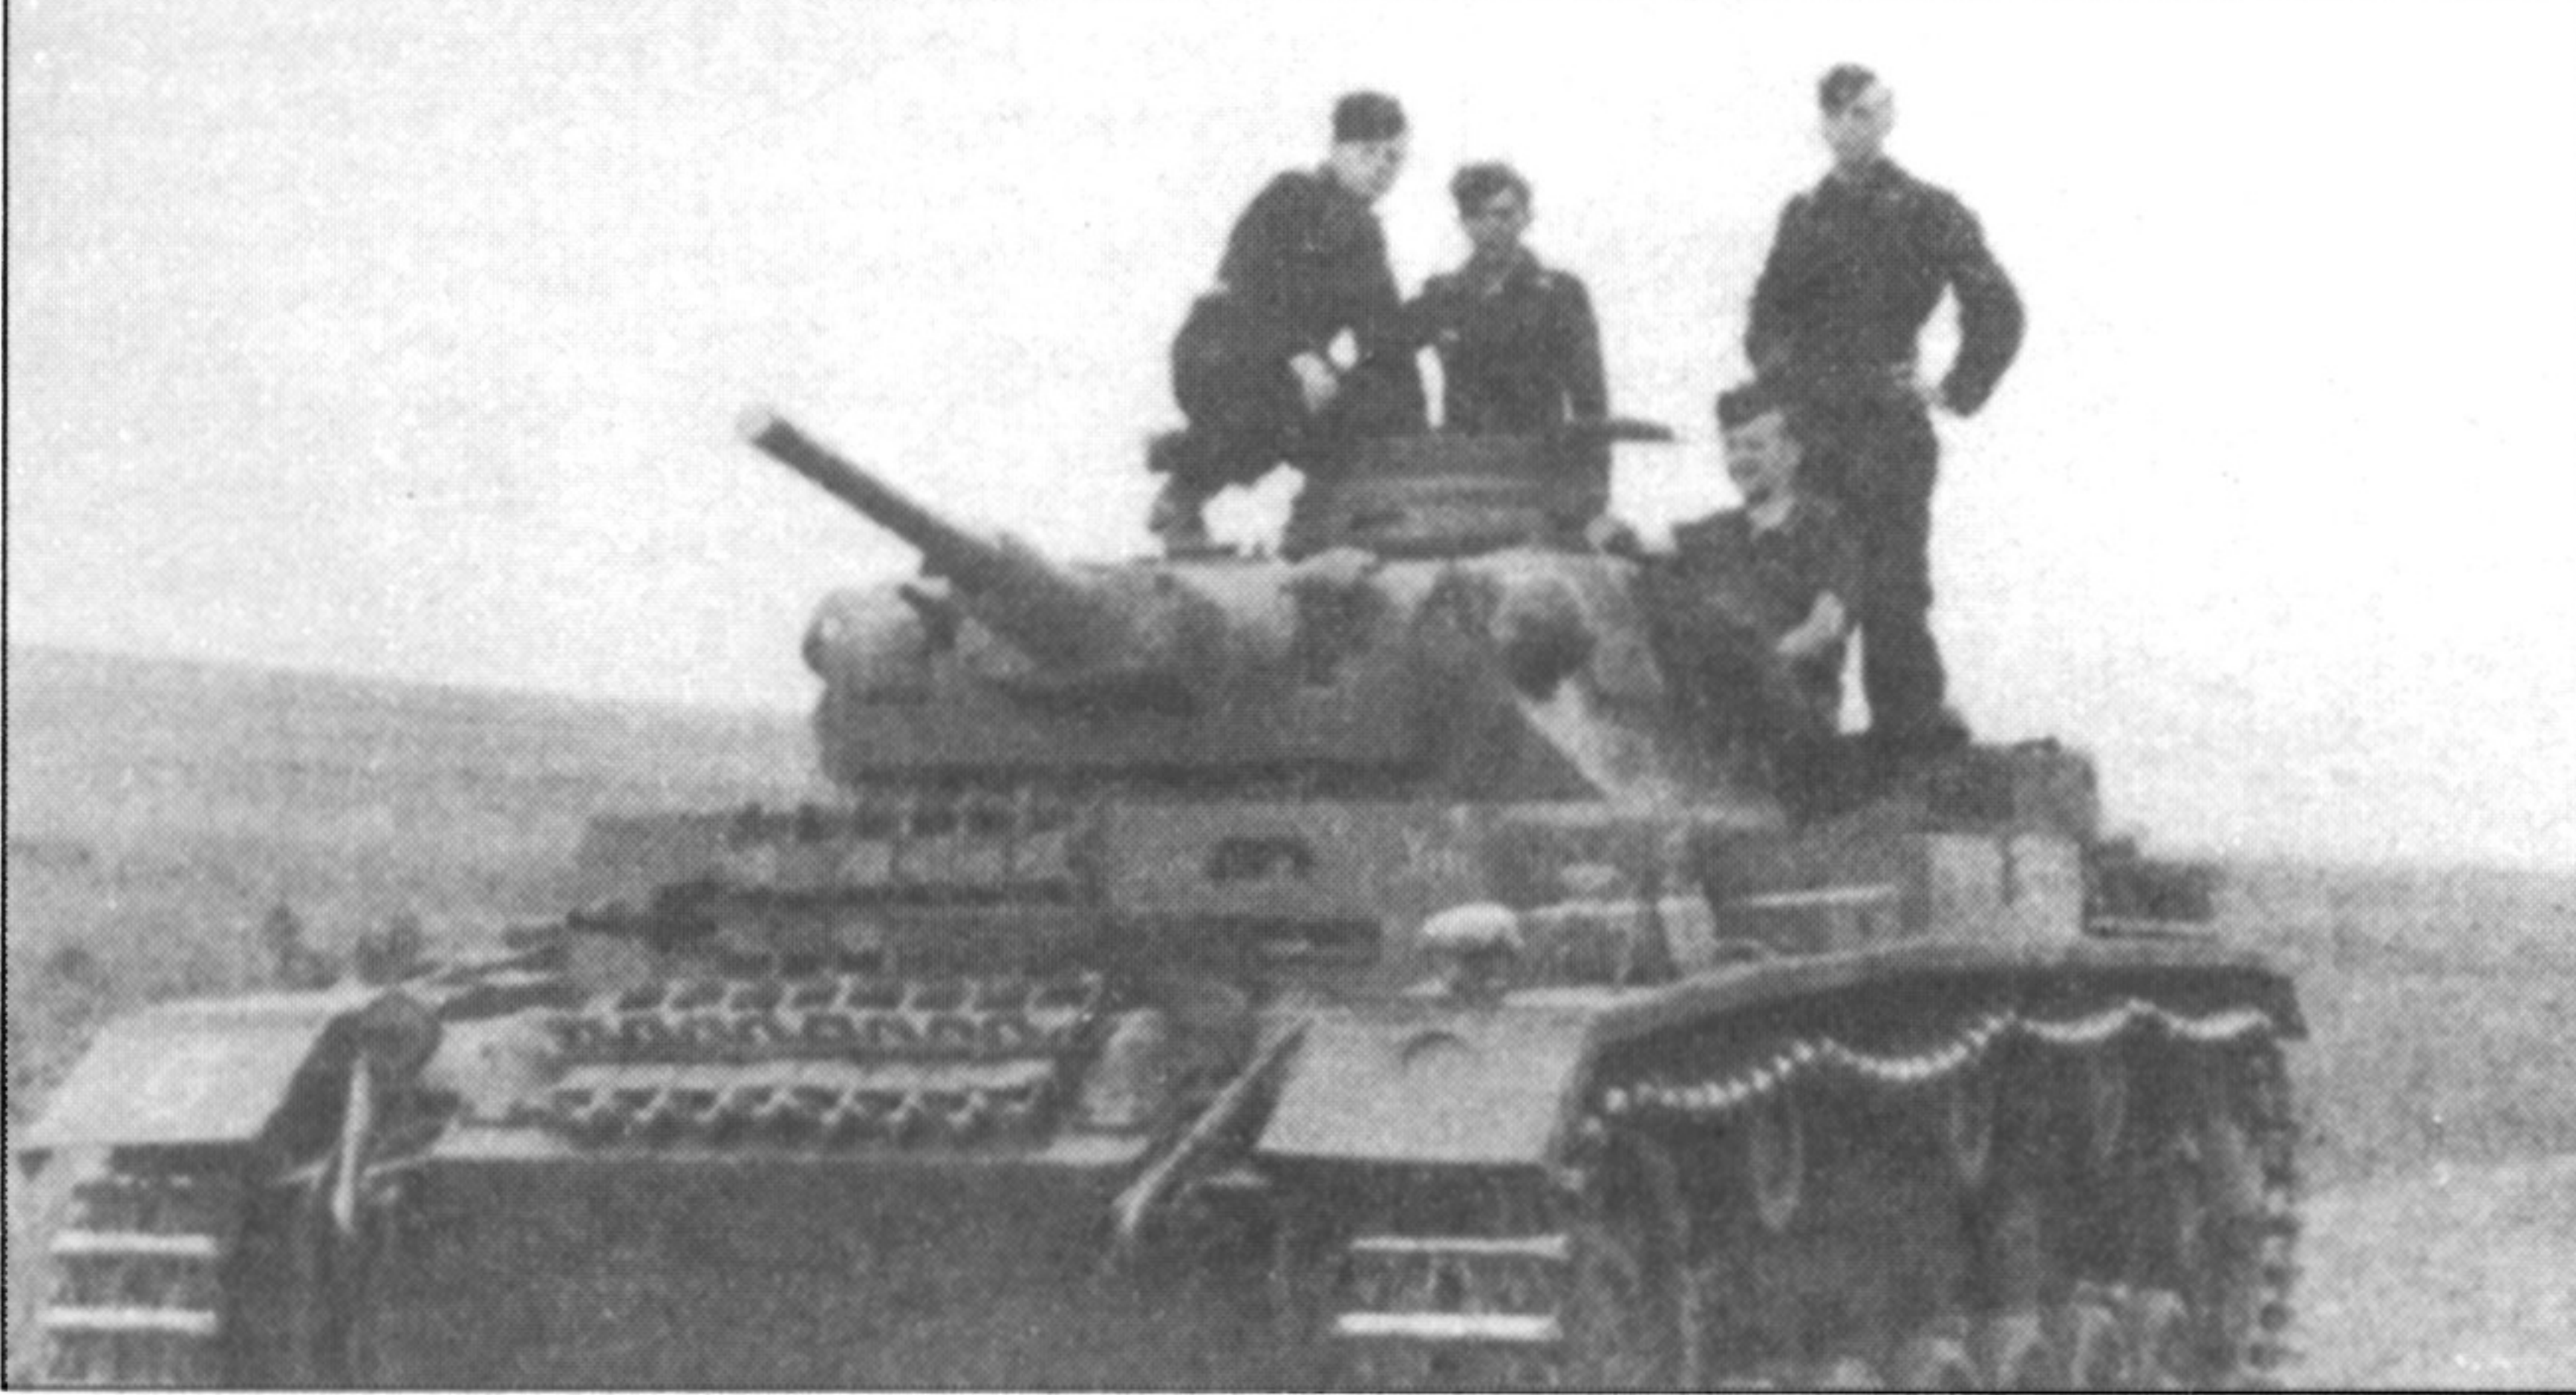
Ausf.F, перевооруженный 50-мм 42-калиберной пушкой, видна установленная на болтах накладная броня на верхнем лобовом листе корпуса и лист накладной брони приваренный к лобовому бронелисту надстройки. Справа от наблюдательного прибора механика-водителя - эмблема 10-й танковой дивизии.

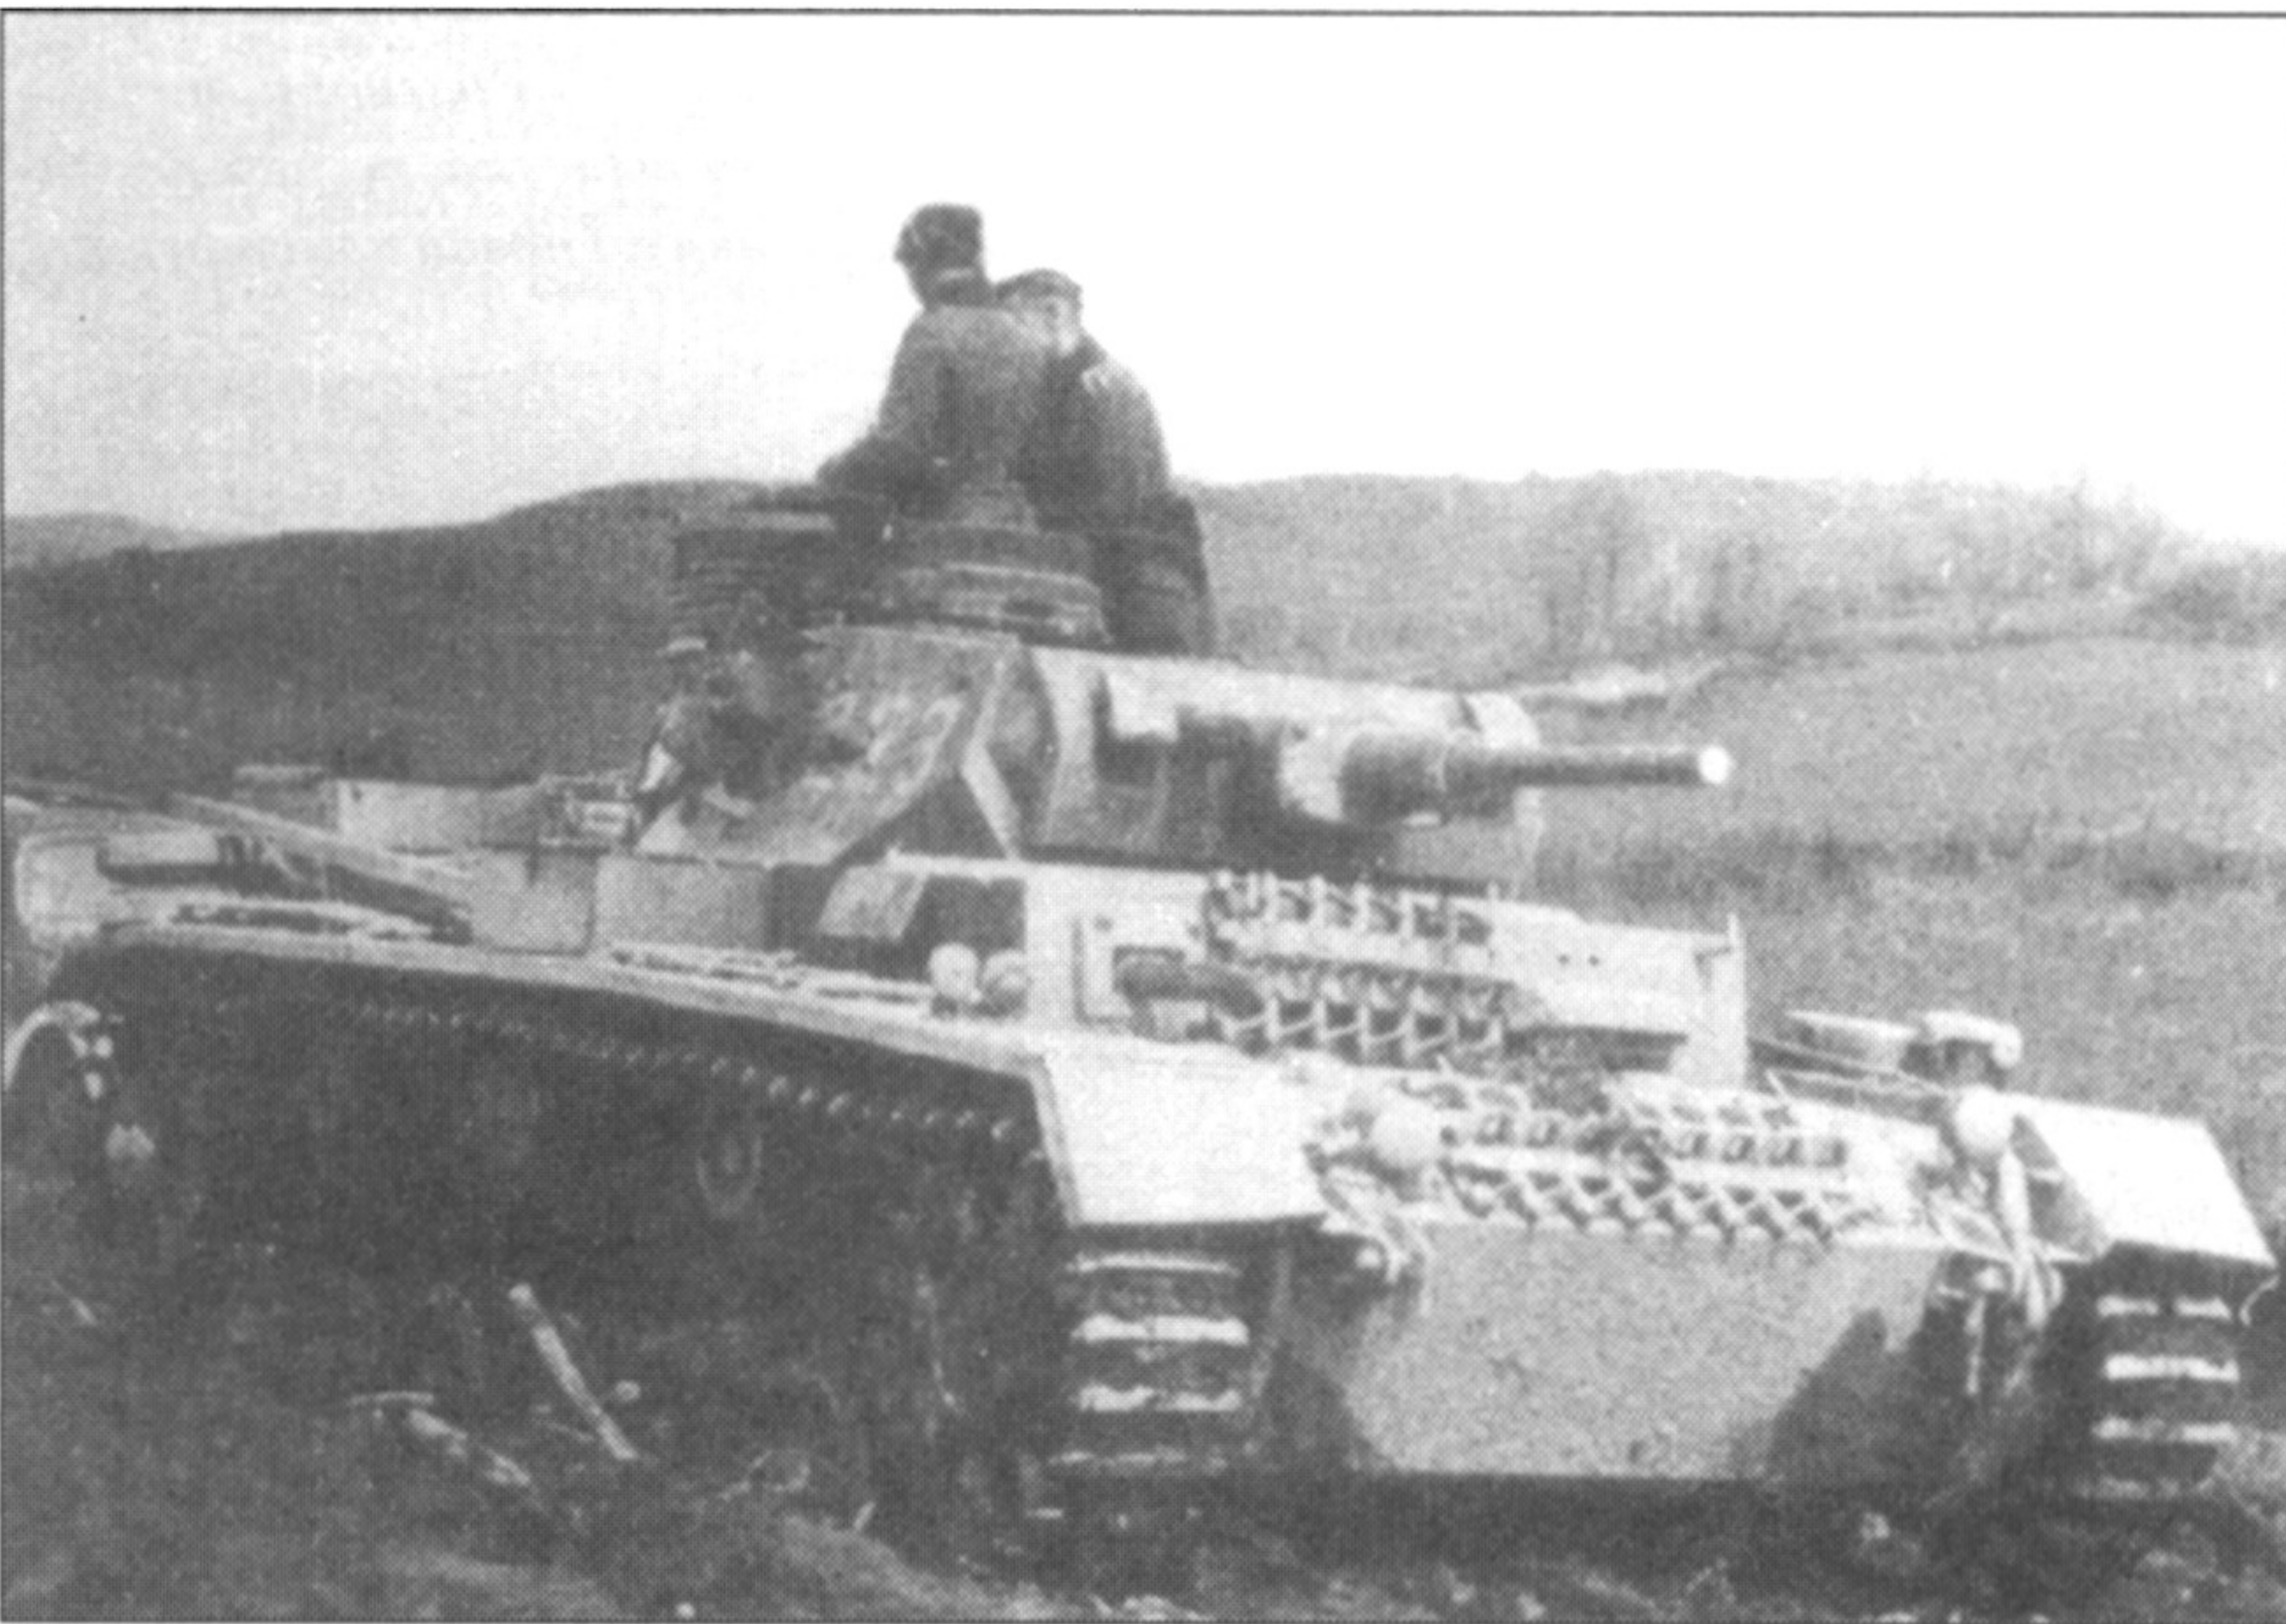
PzKpfw III Ausf.G на полевых учениях. Машины этой модификации ранних выпусков вооружались 37-мм пушкой, показавший в боях свою неадекватность, в конце 1940 г. на танки начали ставить короткоствольные 50-мм пушки.
