PANZER III

**ГЕРМАНСКИЙ
СРЕДНИЙ ТАНК**

ОСНОВНОЙ ТАНК PANZERWAFFE часть 4

№99

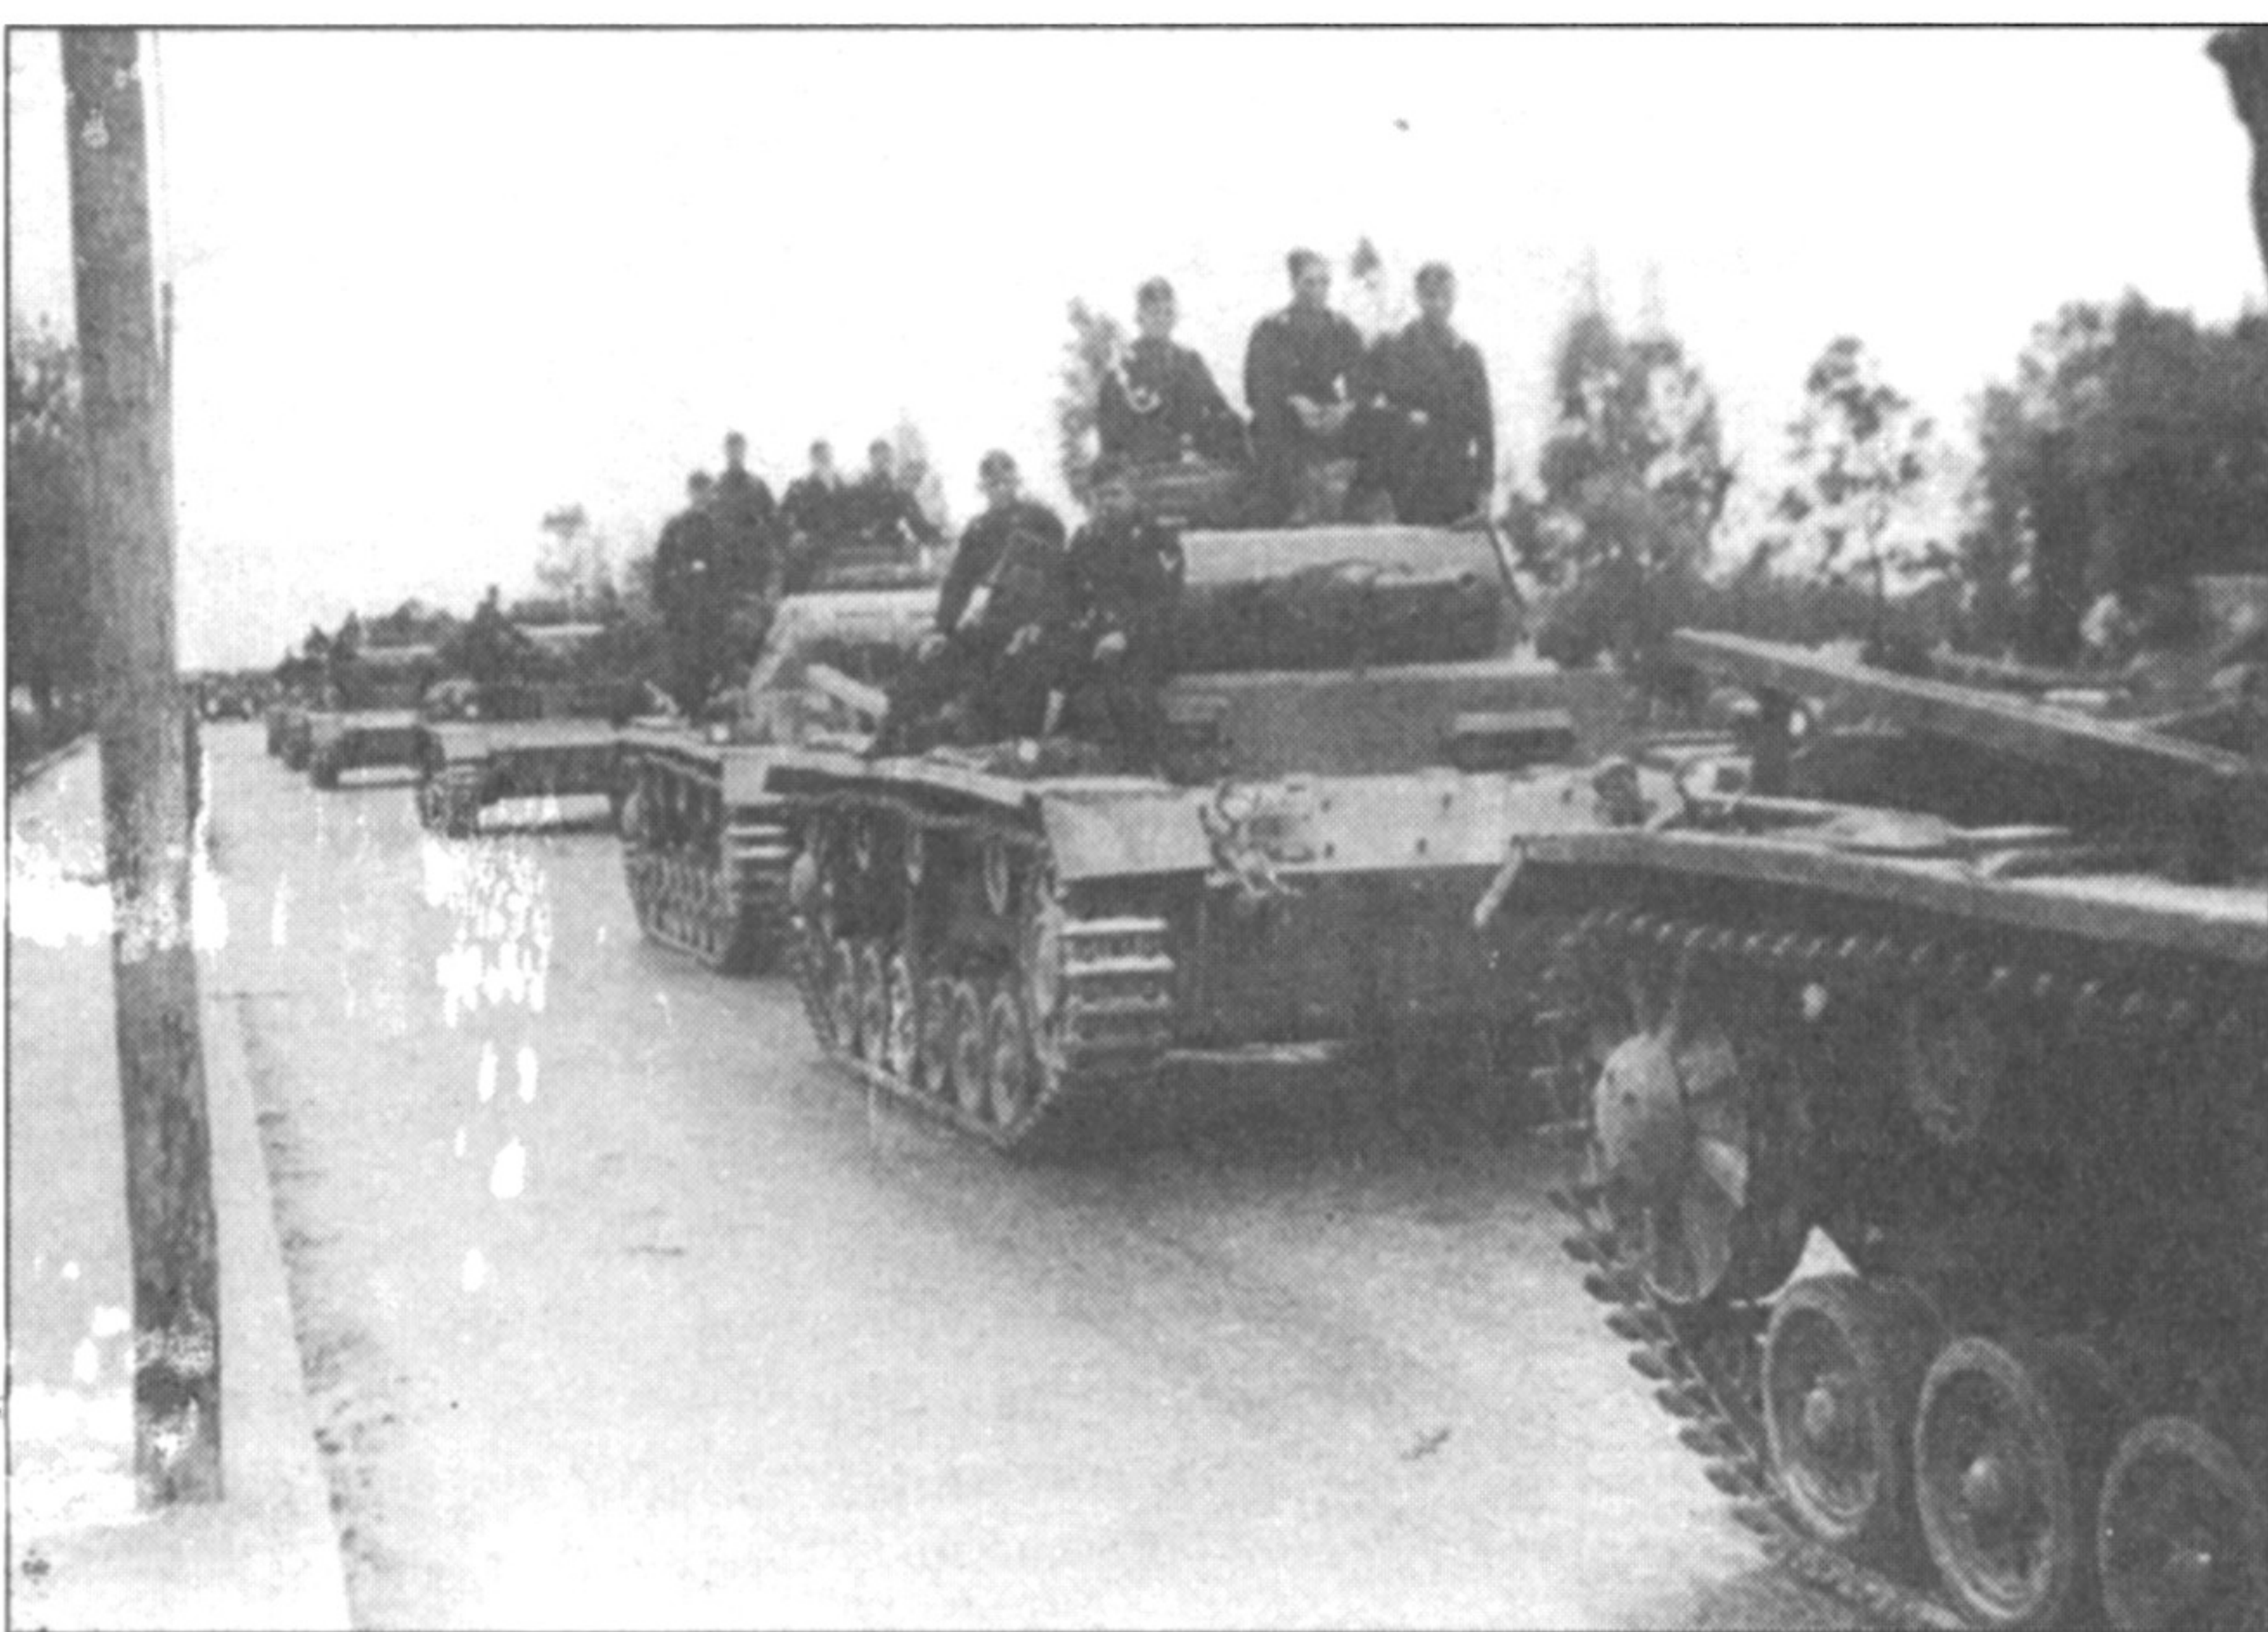
Ausf.G и Ausf.F 5-й танковой дивизии на марше по шоссе в Болгарии, начало марта 1941 г. На переднем плане Ausf.G поздней серии выпуска, танки последних серий отличались литыми командирскими башенками новой конструкции с лучшей бронезащитой.

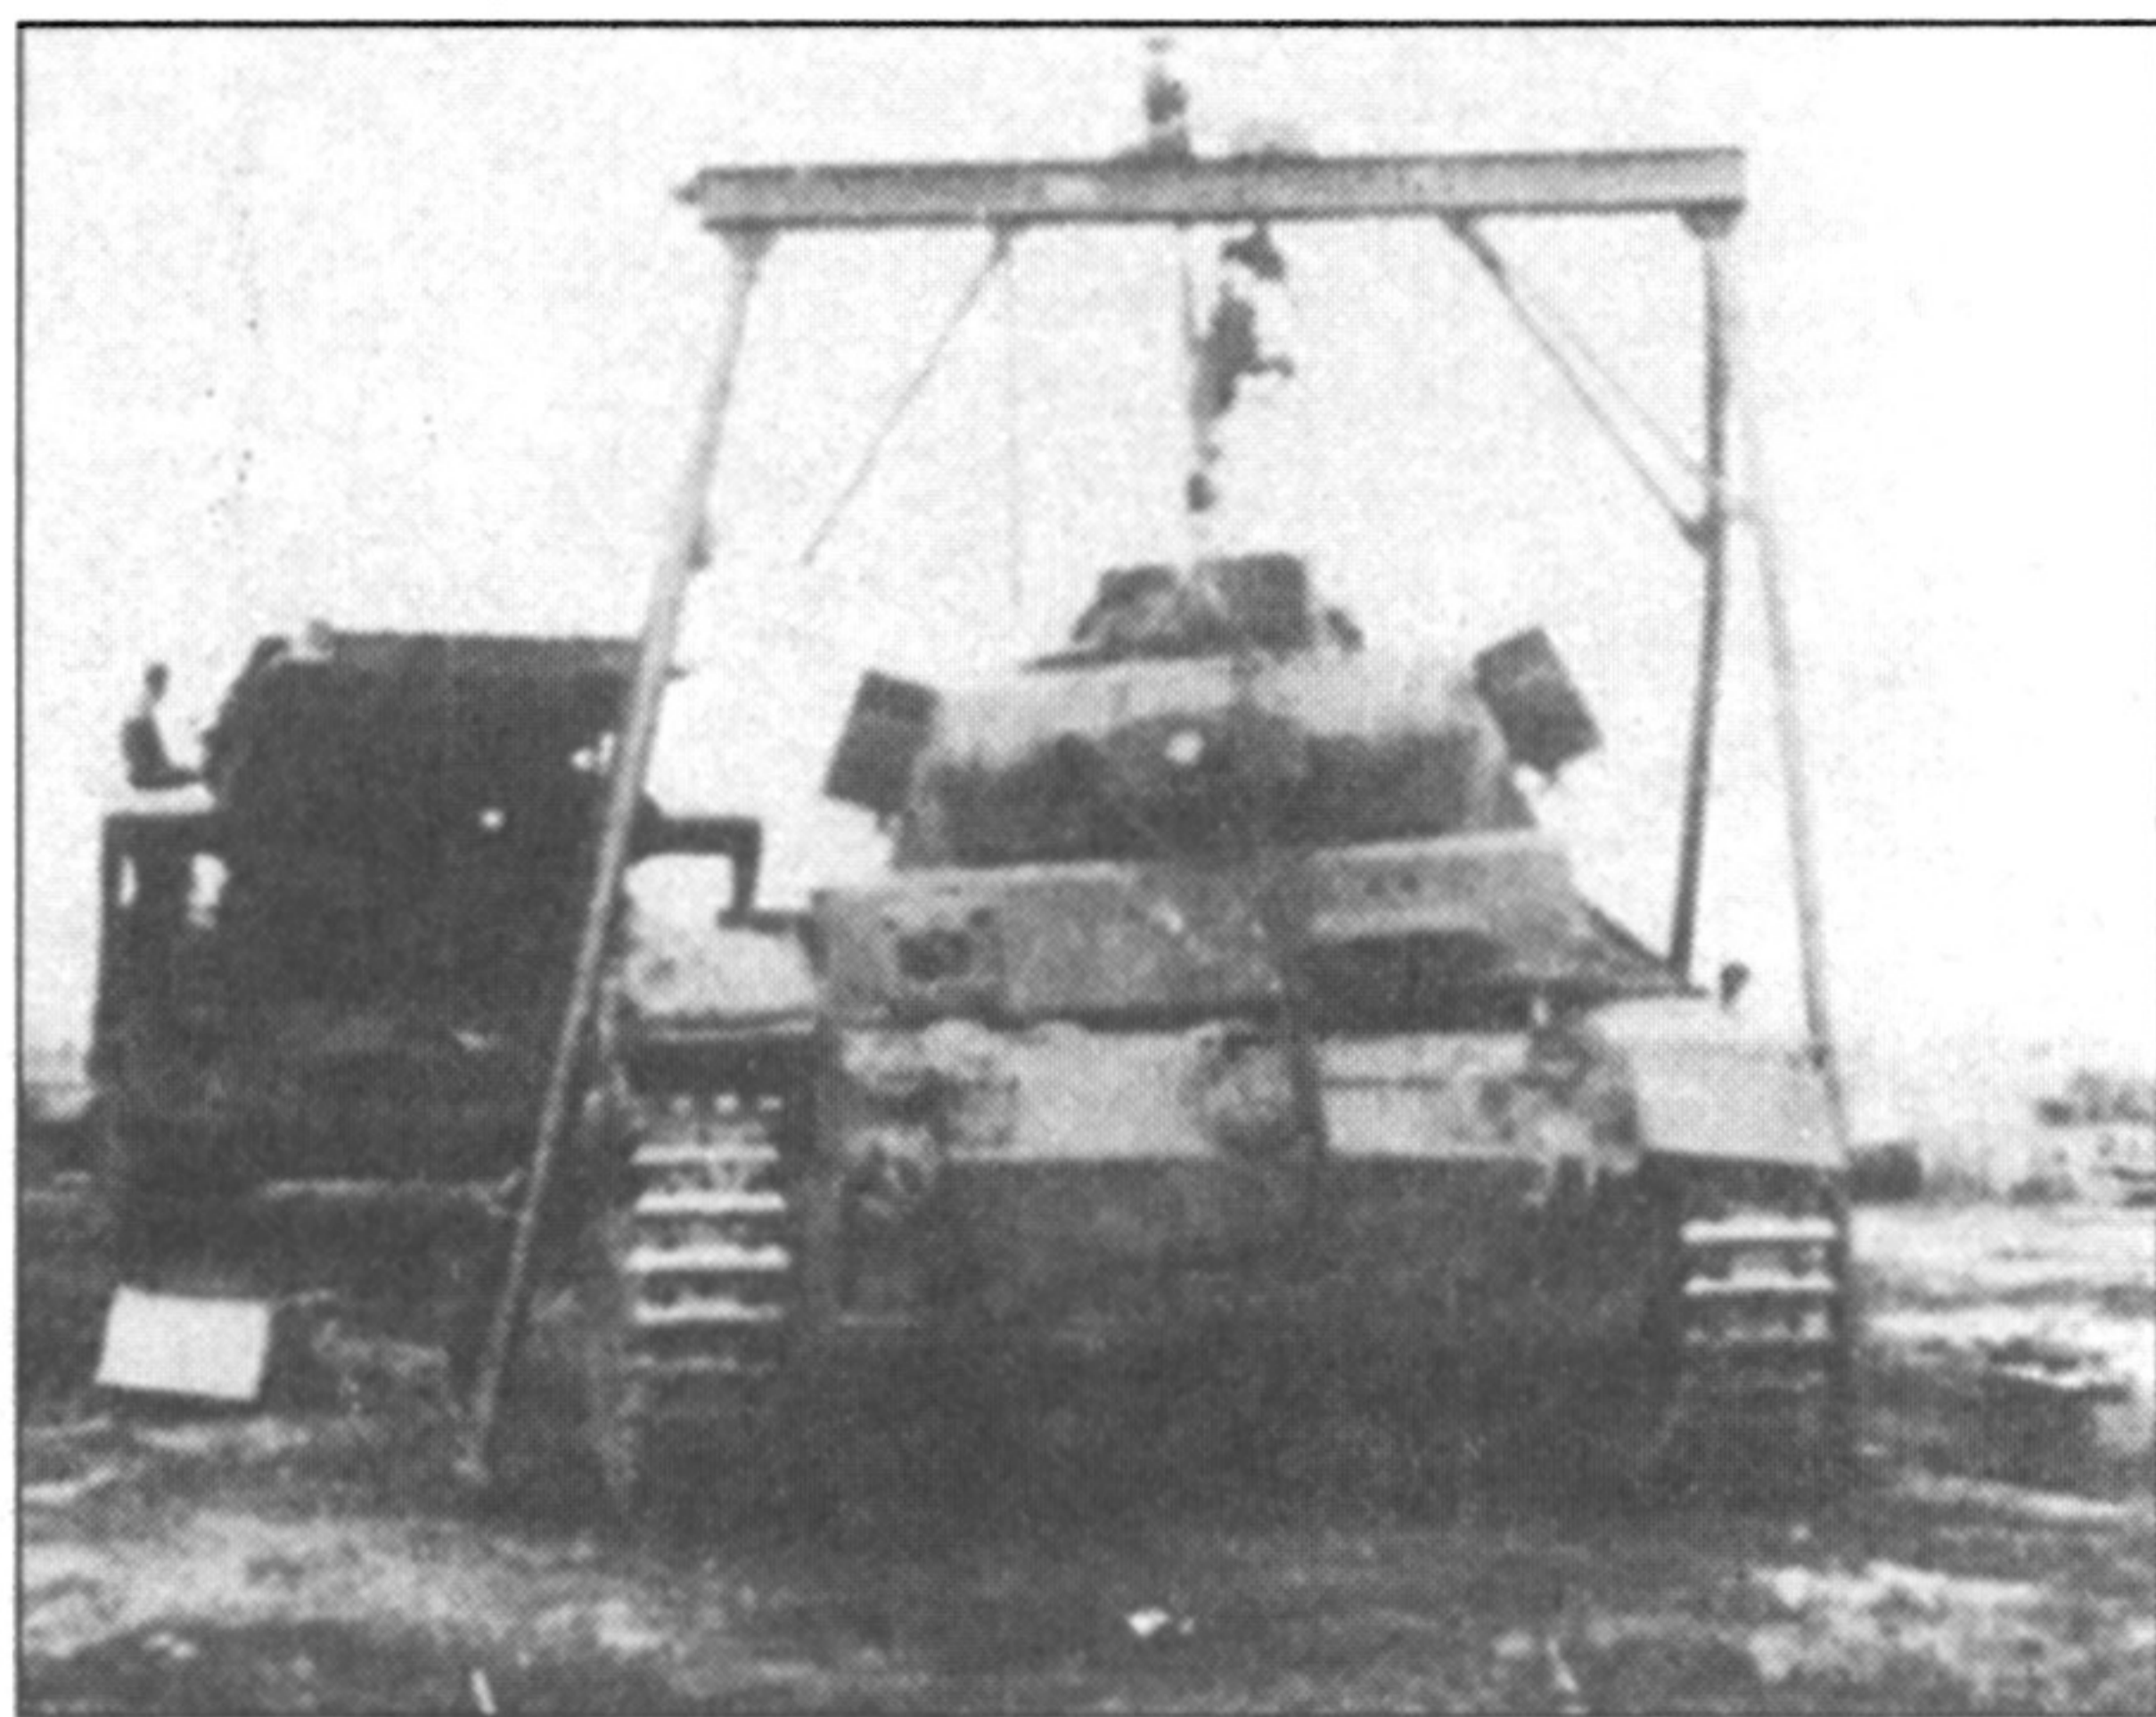
Ремонт Ausf. G в полевых условиях, с помощью козлового крана демонтируется надстройка корпуса вместе с башней.

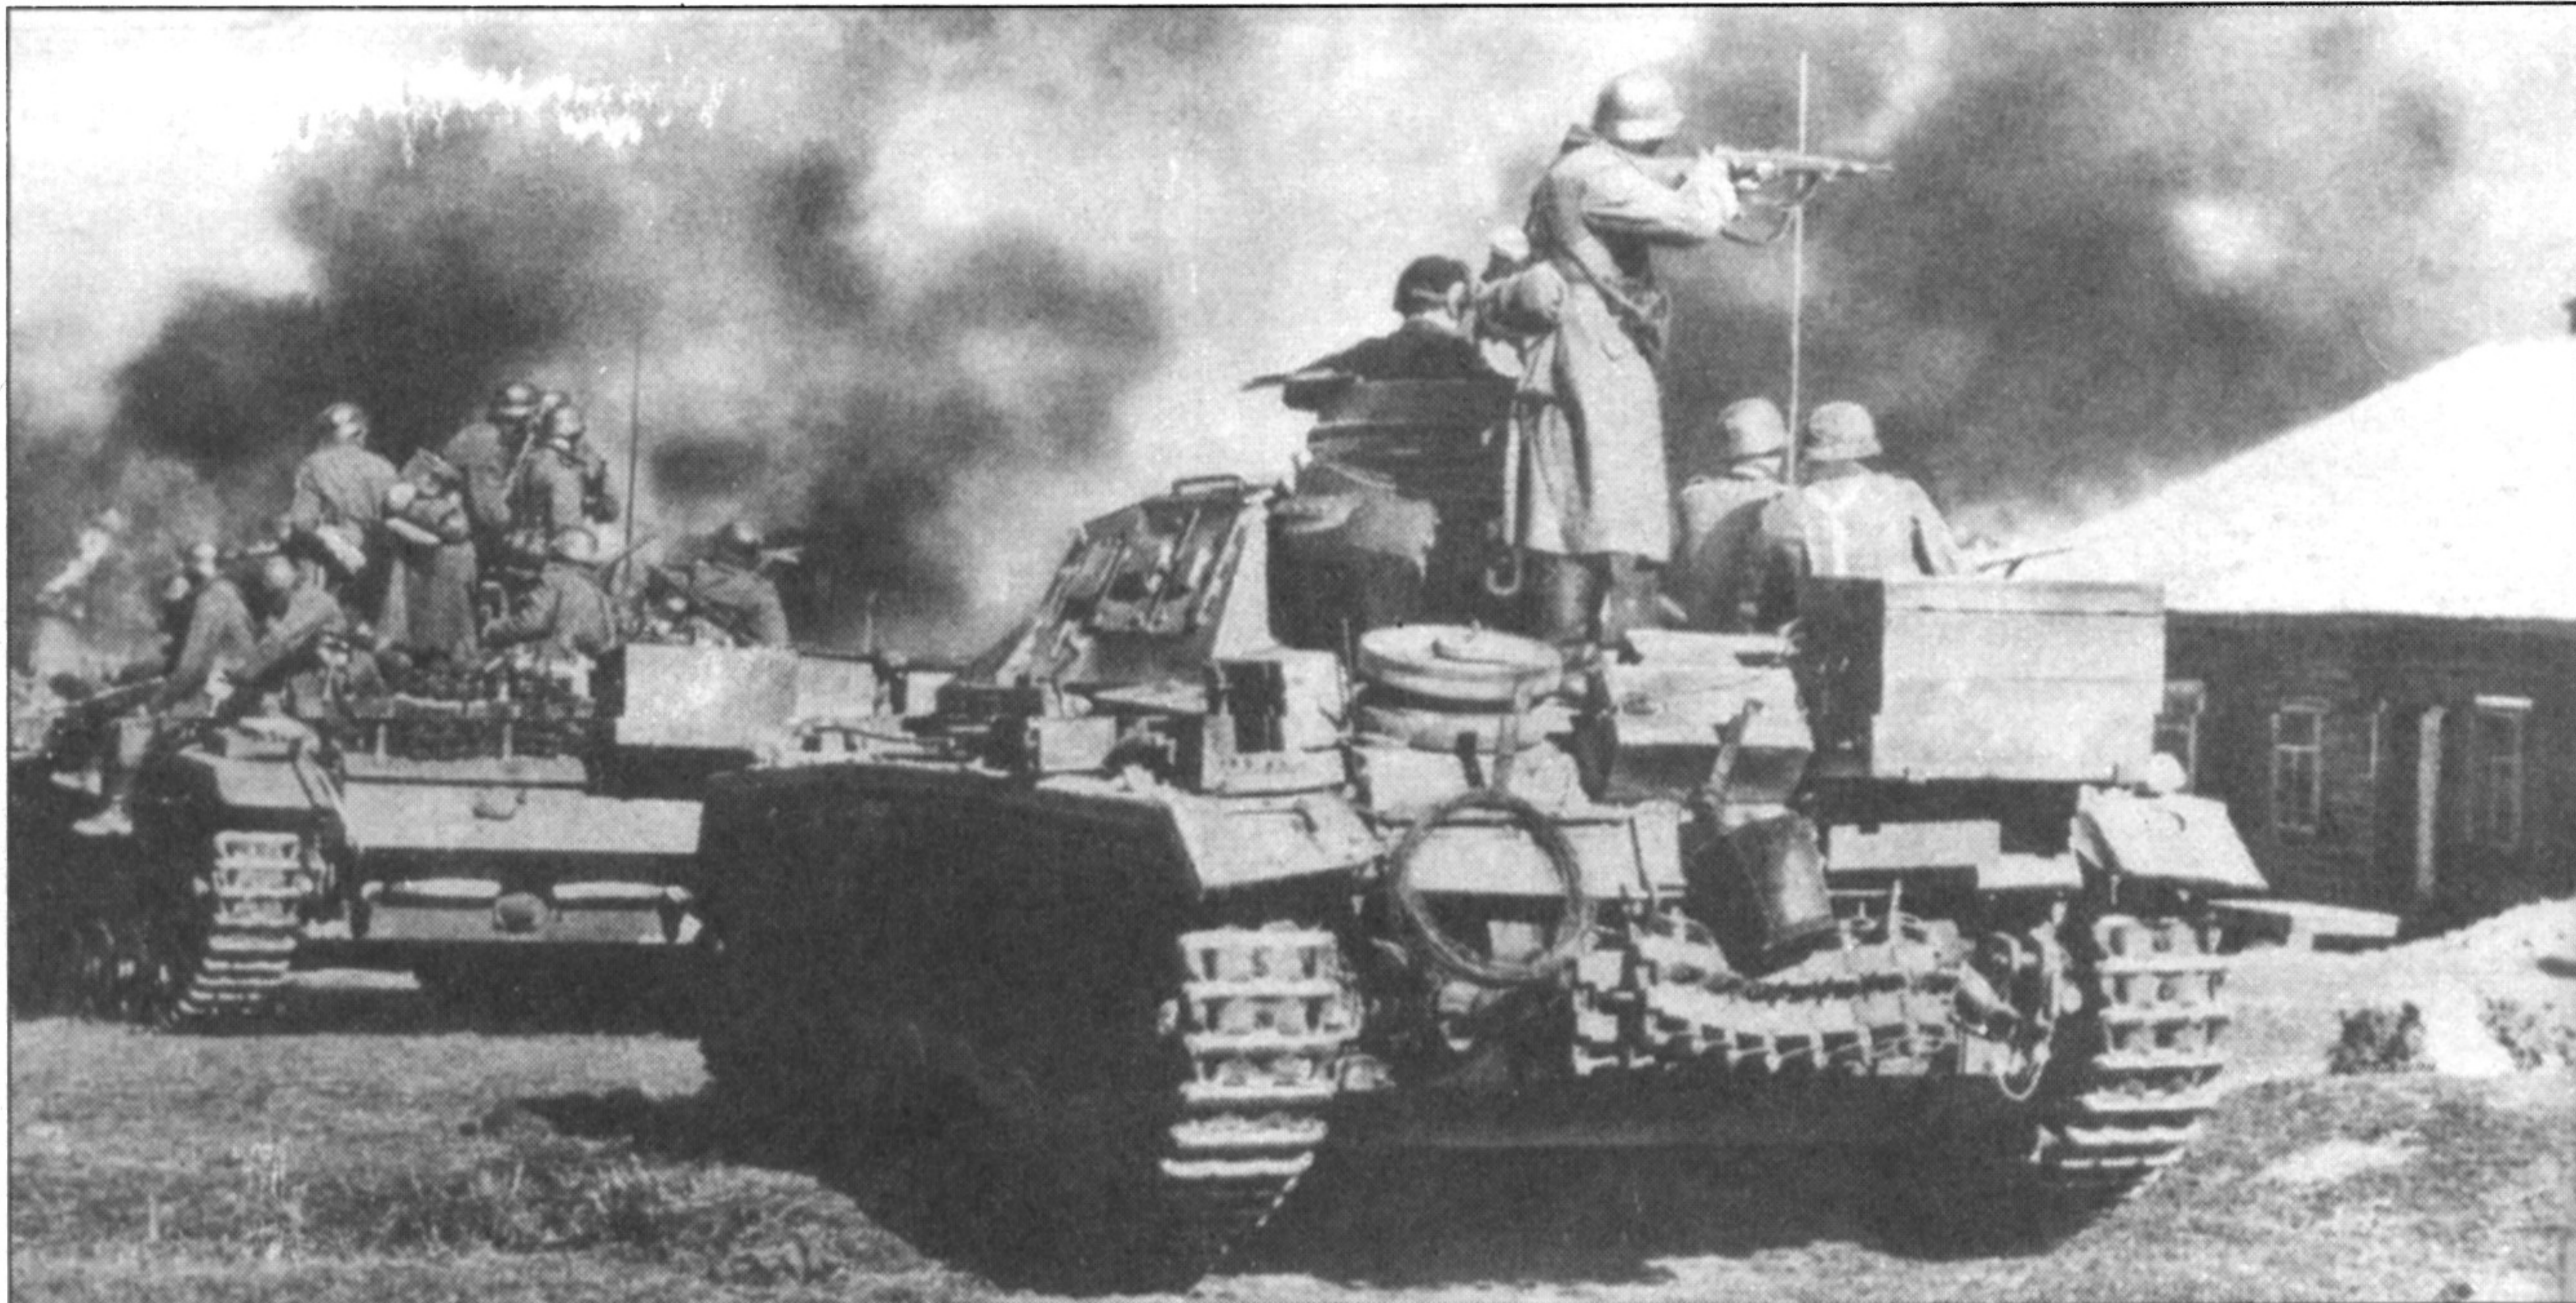
На марше Ausf. G, вооруженный 50-мм короткоствольной пушкой. Виден модифицированный наблюдательный прибор механика-водителя, менее уязвимый для огня противника. Уложенные на лобовой части корпуса и надстройки гусеничные траки служат как дополнительная броня.

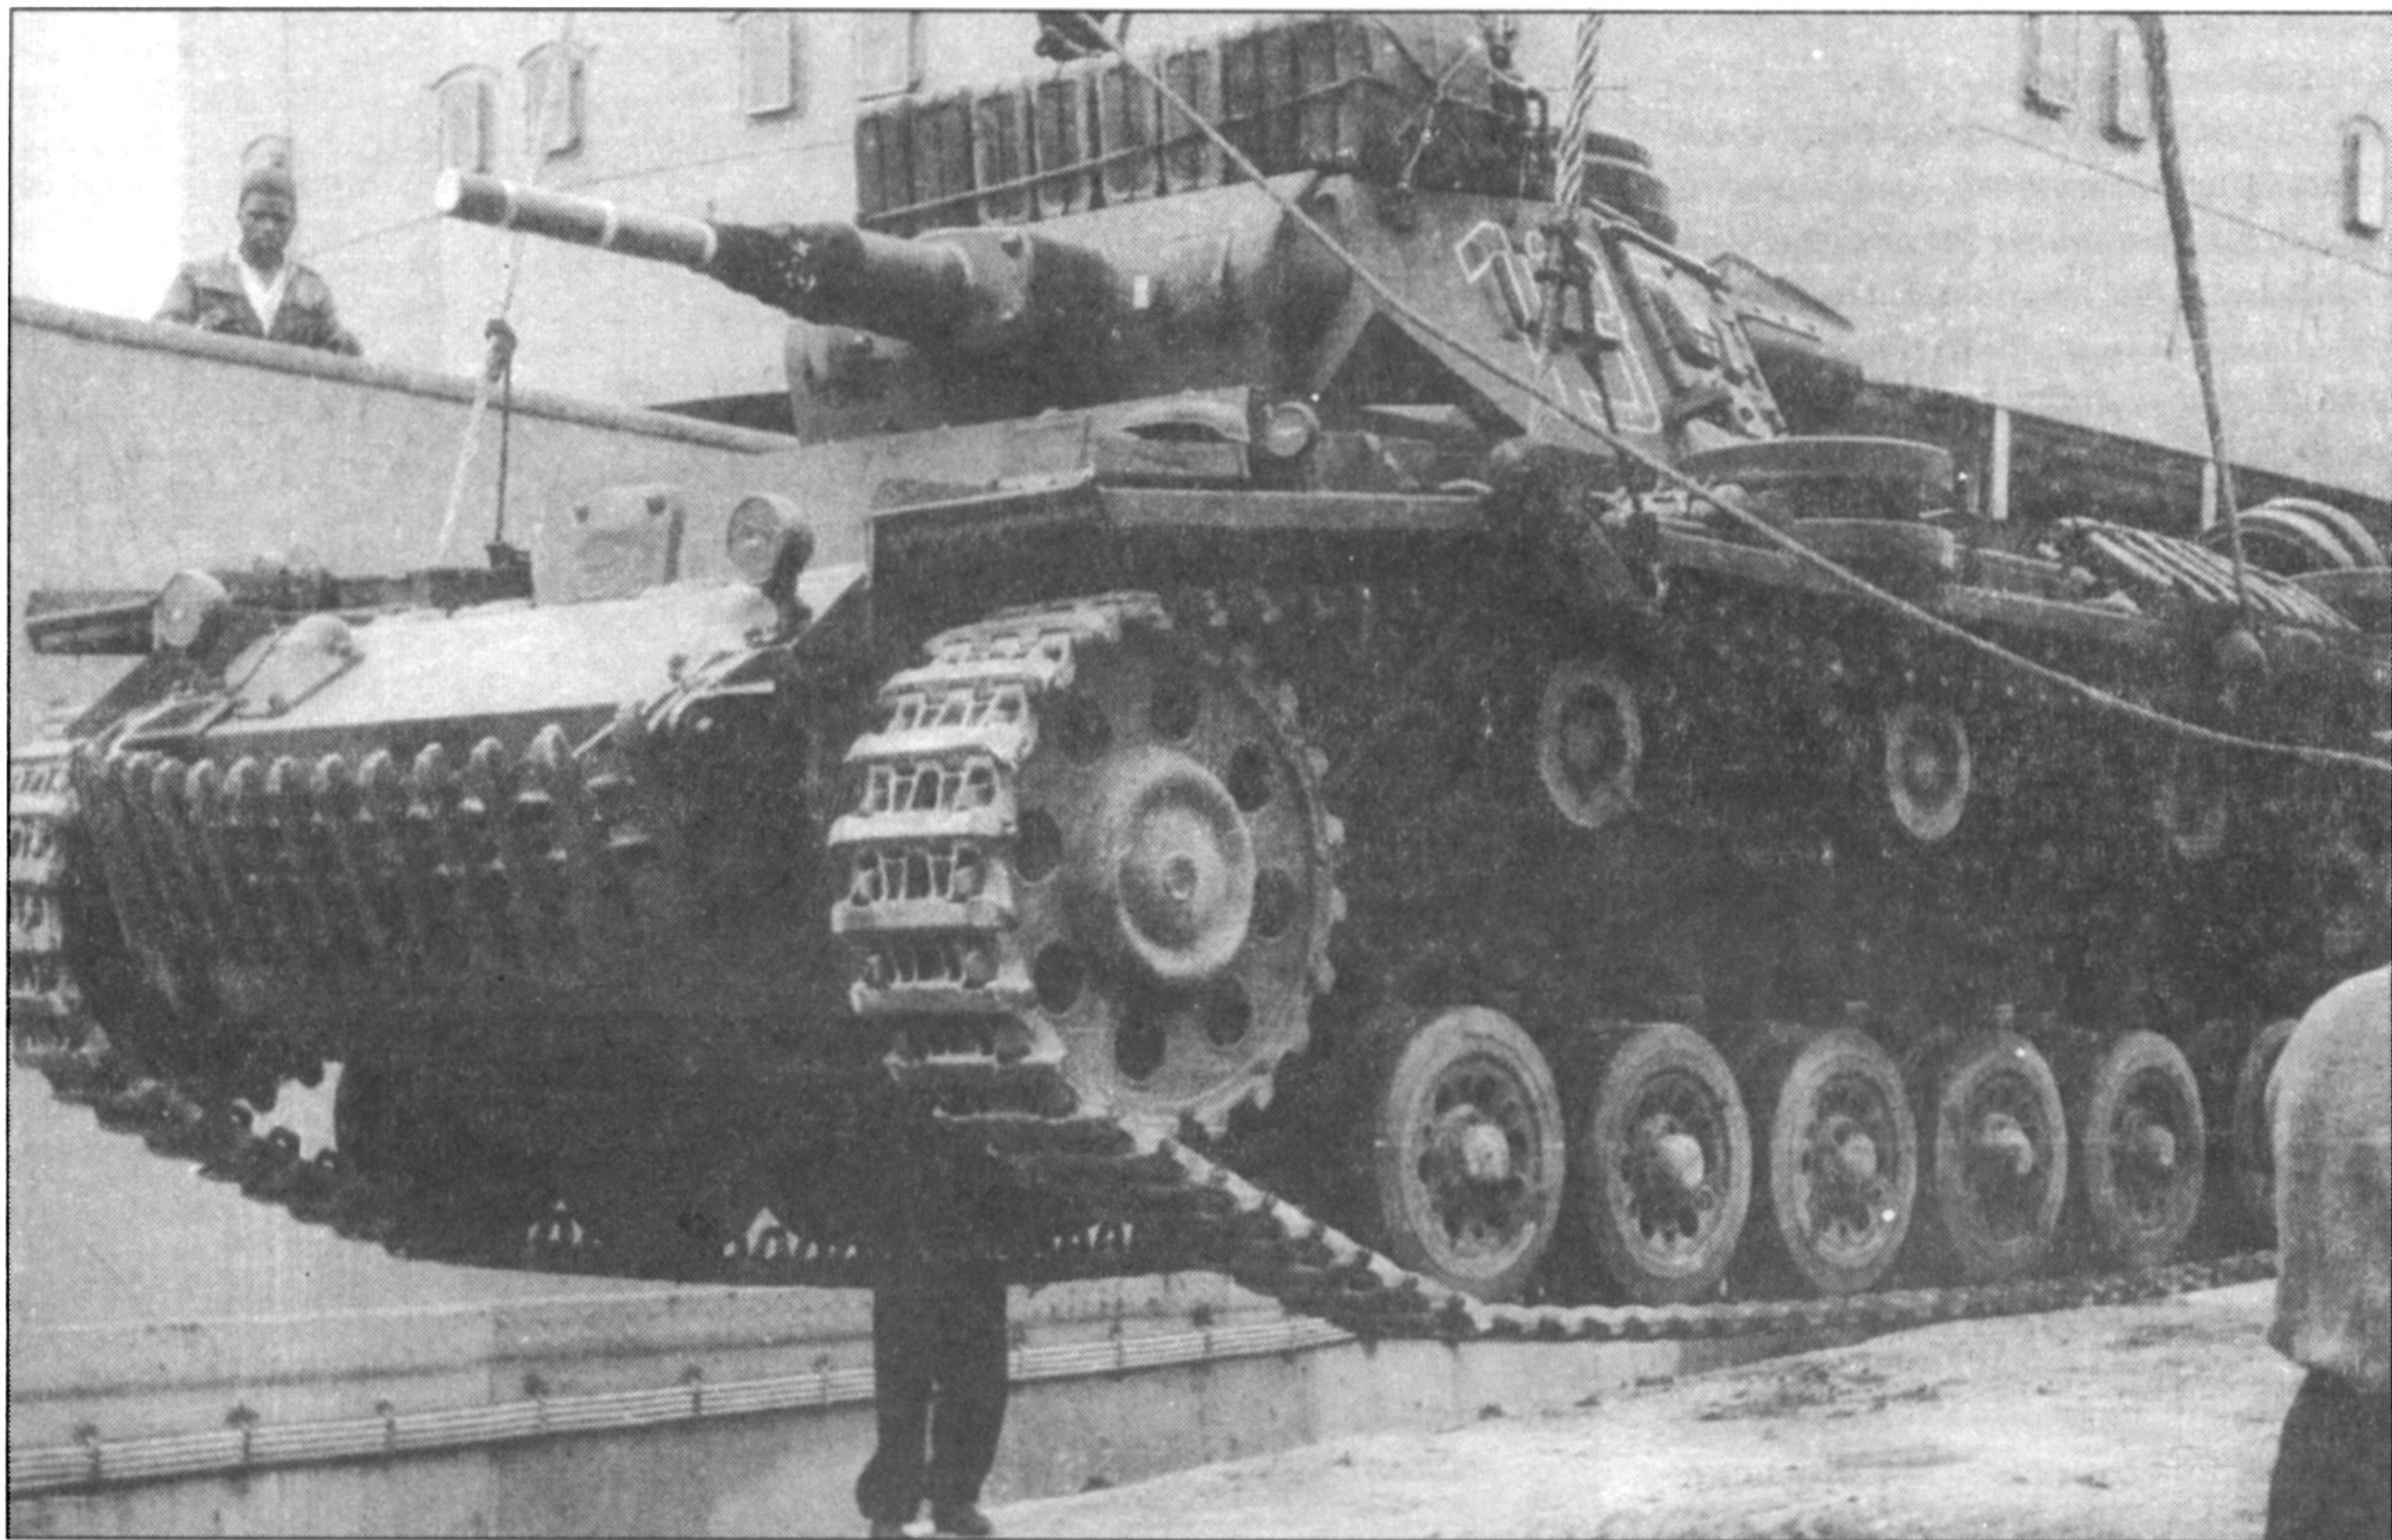
На фотографии Ausf. G превосходно видно ведущее колесо с круглыми отверстиями, опорные и поддерживающие катки. Танк выгружают с транспортного судна в северо-африканском порту. Большое количество канистр, уложенных на крыше башни, характерно для машин 5-го танкового полка при ведении боевых действий в пустыне. Танки модификаций Ausf. A-G оснащались гусеницами с узкими траками шириной 36 см, начиная с Ausf. H, стали использоваться гусеницы шириной 40 см.

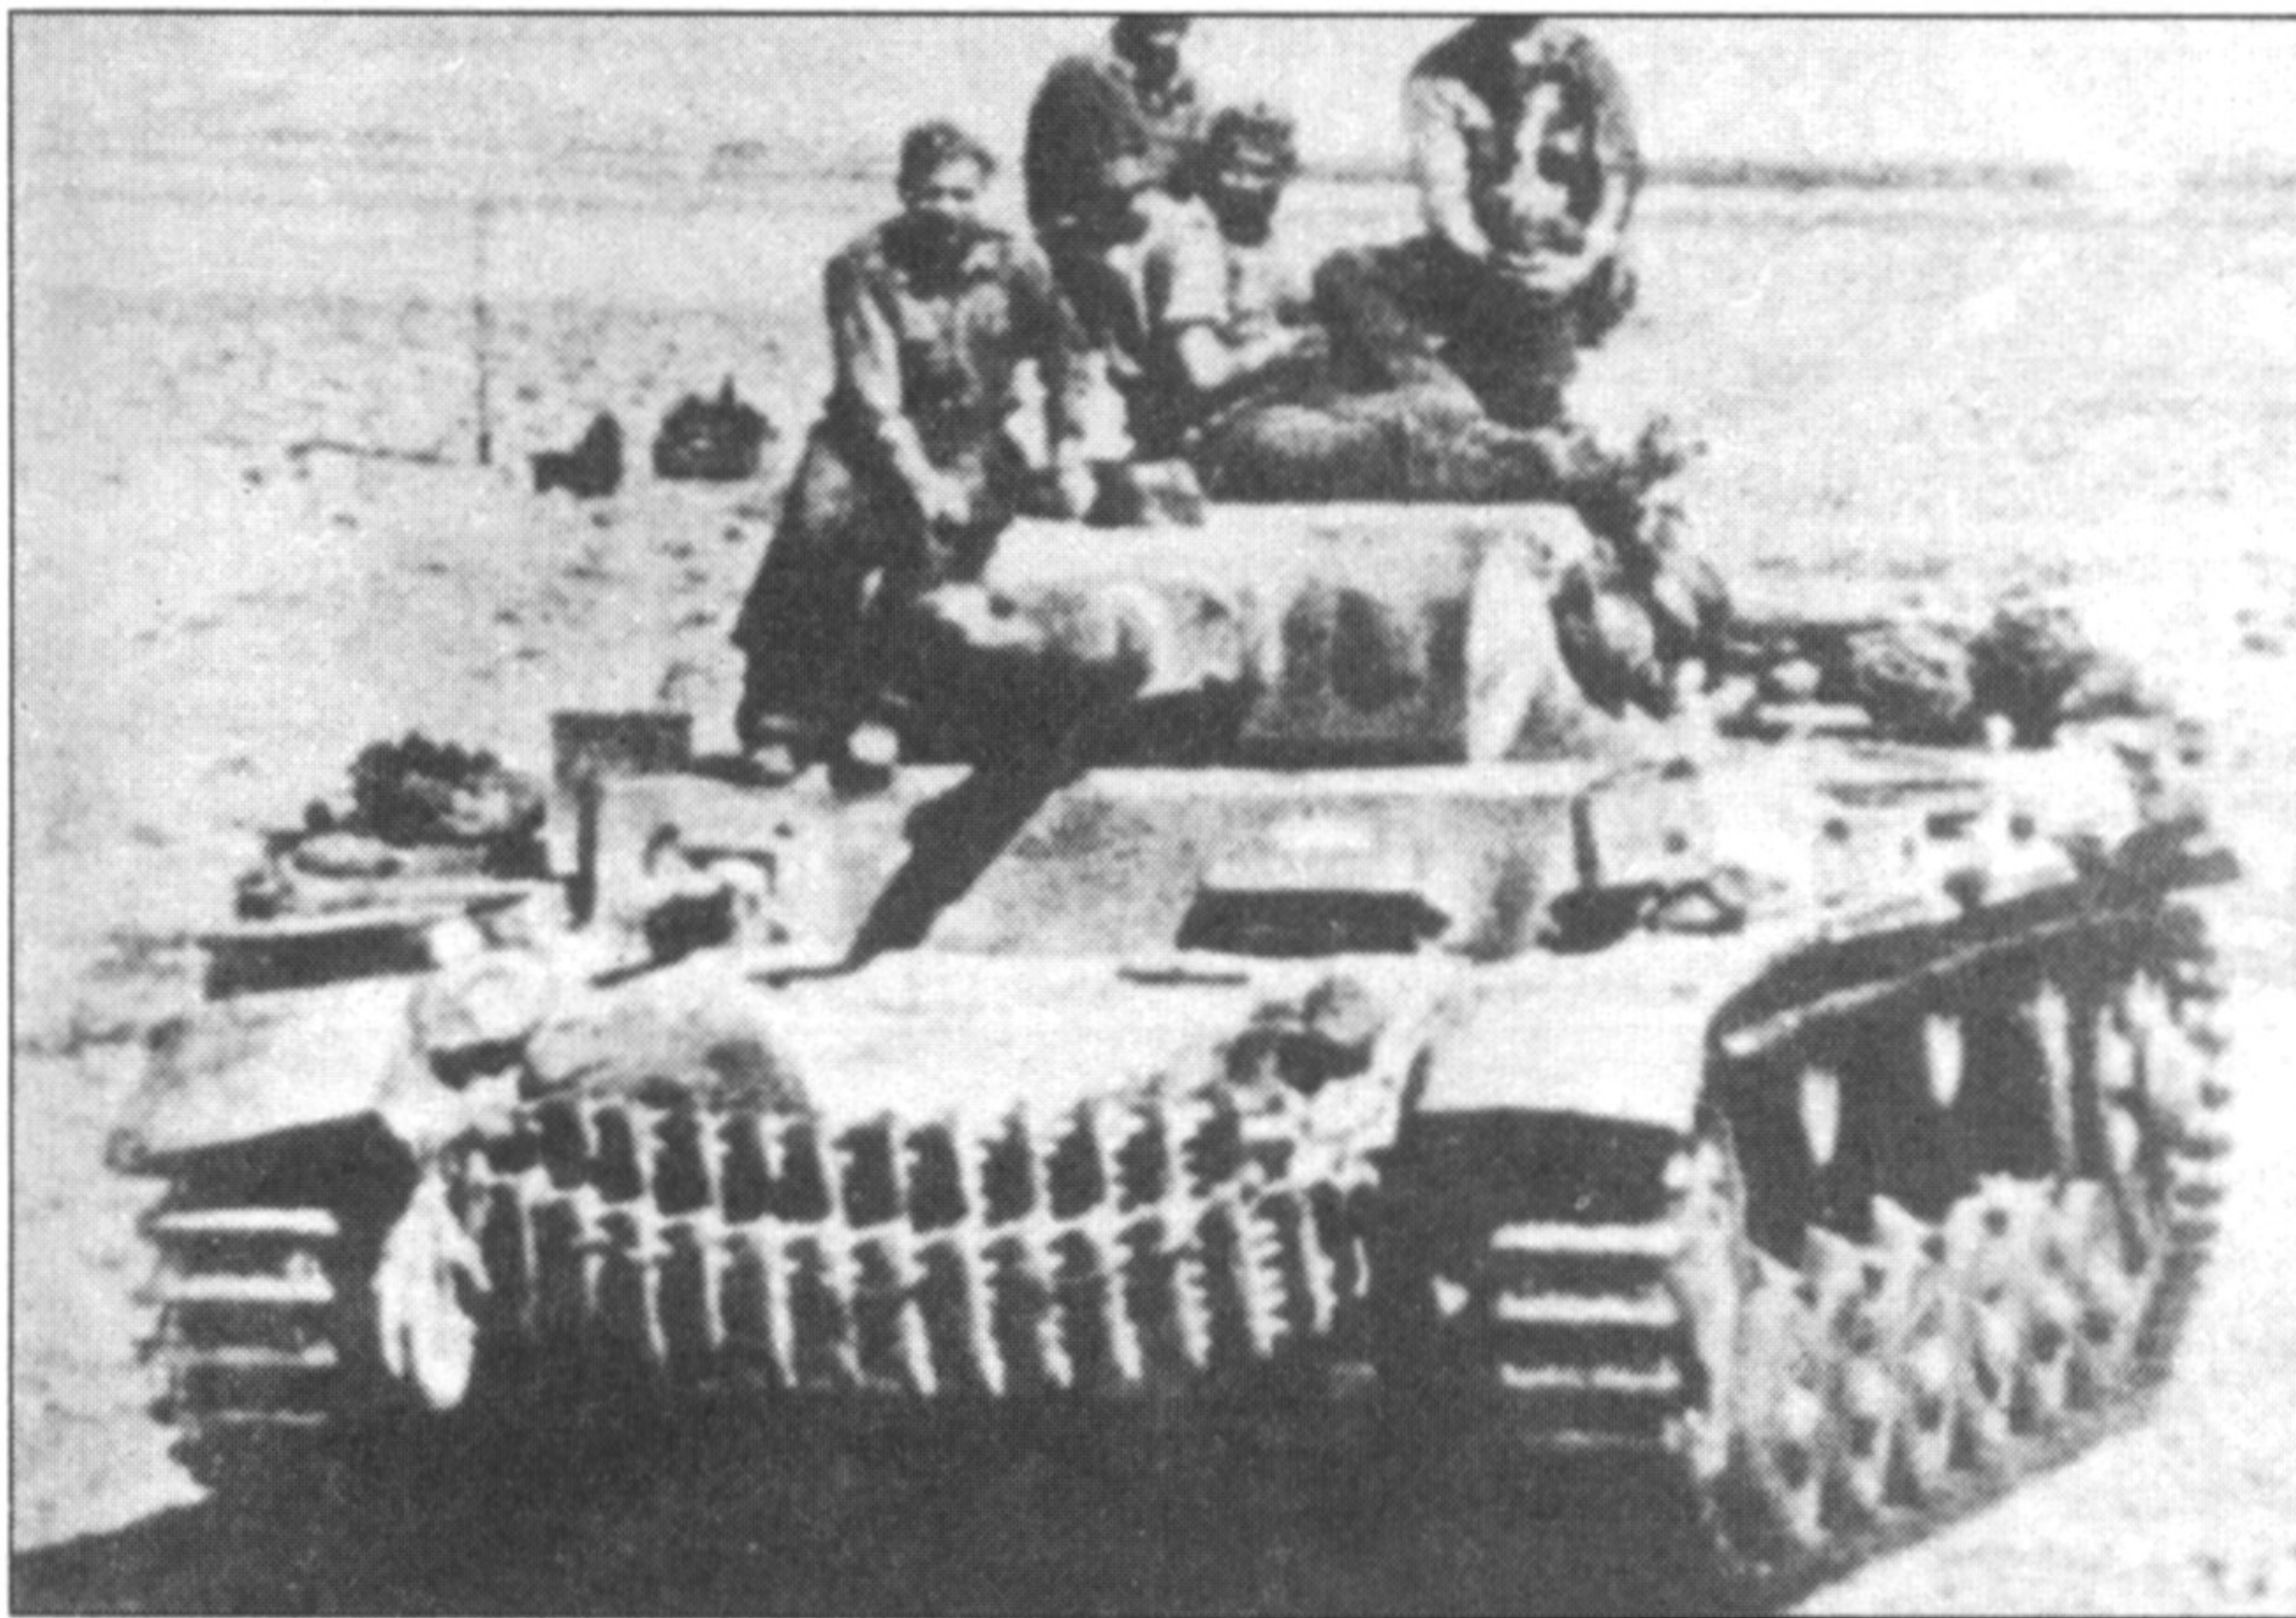
Ausf. G из состава немецкого «Африка корпус», обратите внимание на сдвоенную гусеничную ленту, укрепленную на лобовой части корпуса. Танки модификации Ausf. G хорошо зарекомендовали себя на первом этапе кампании в Северной Африке, но в ходе боев вооруженные короткоствольными 50-мм пушками машины уступили место главной ударной силы танкам с 75-мм орудиями.

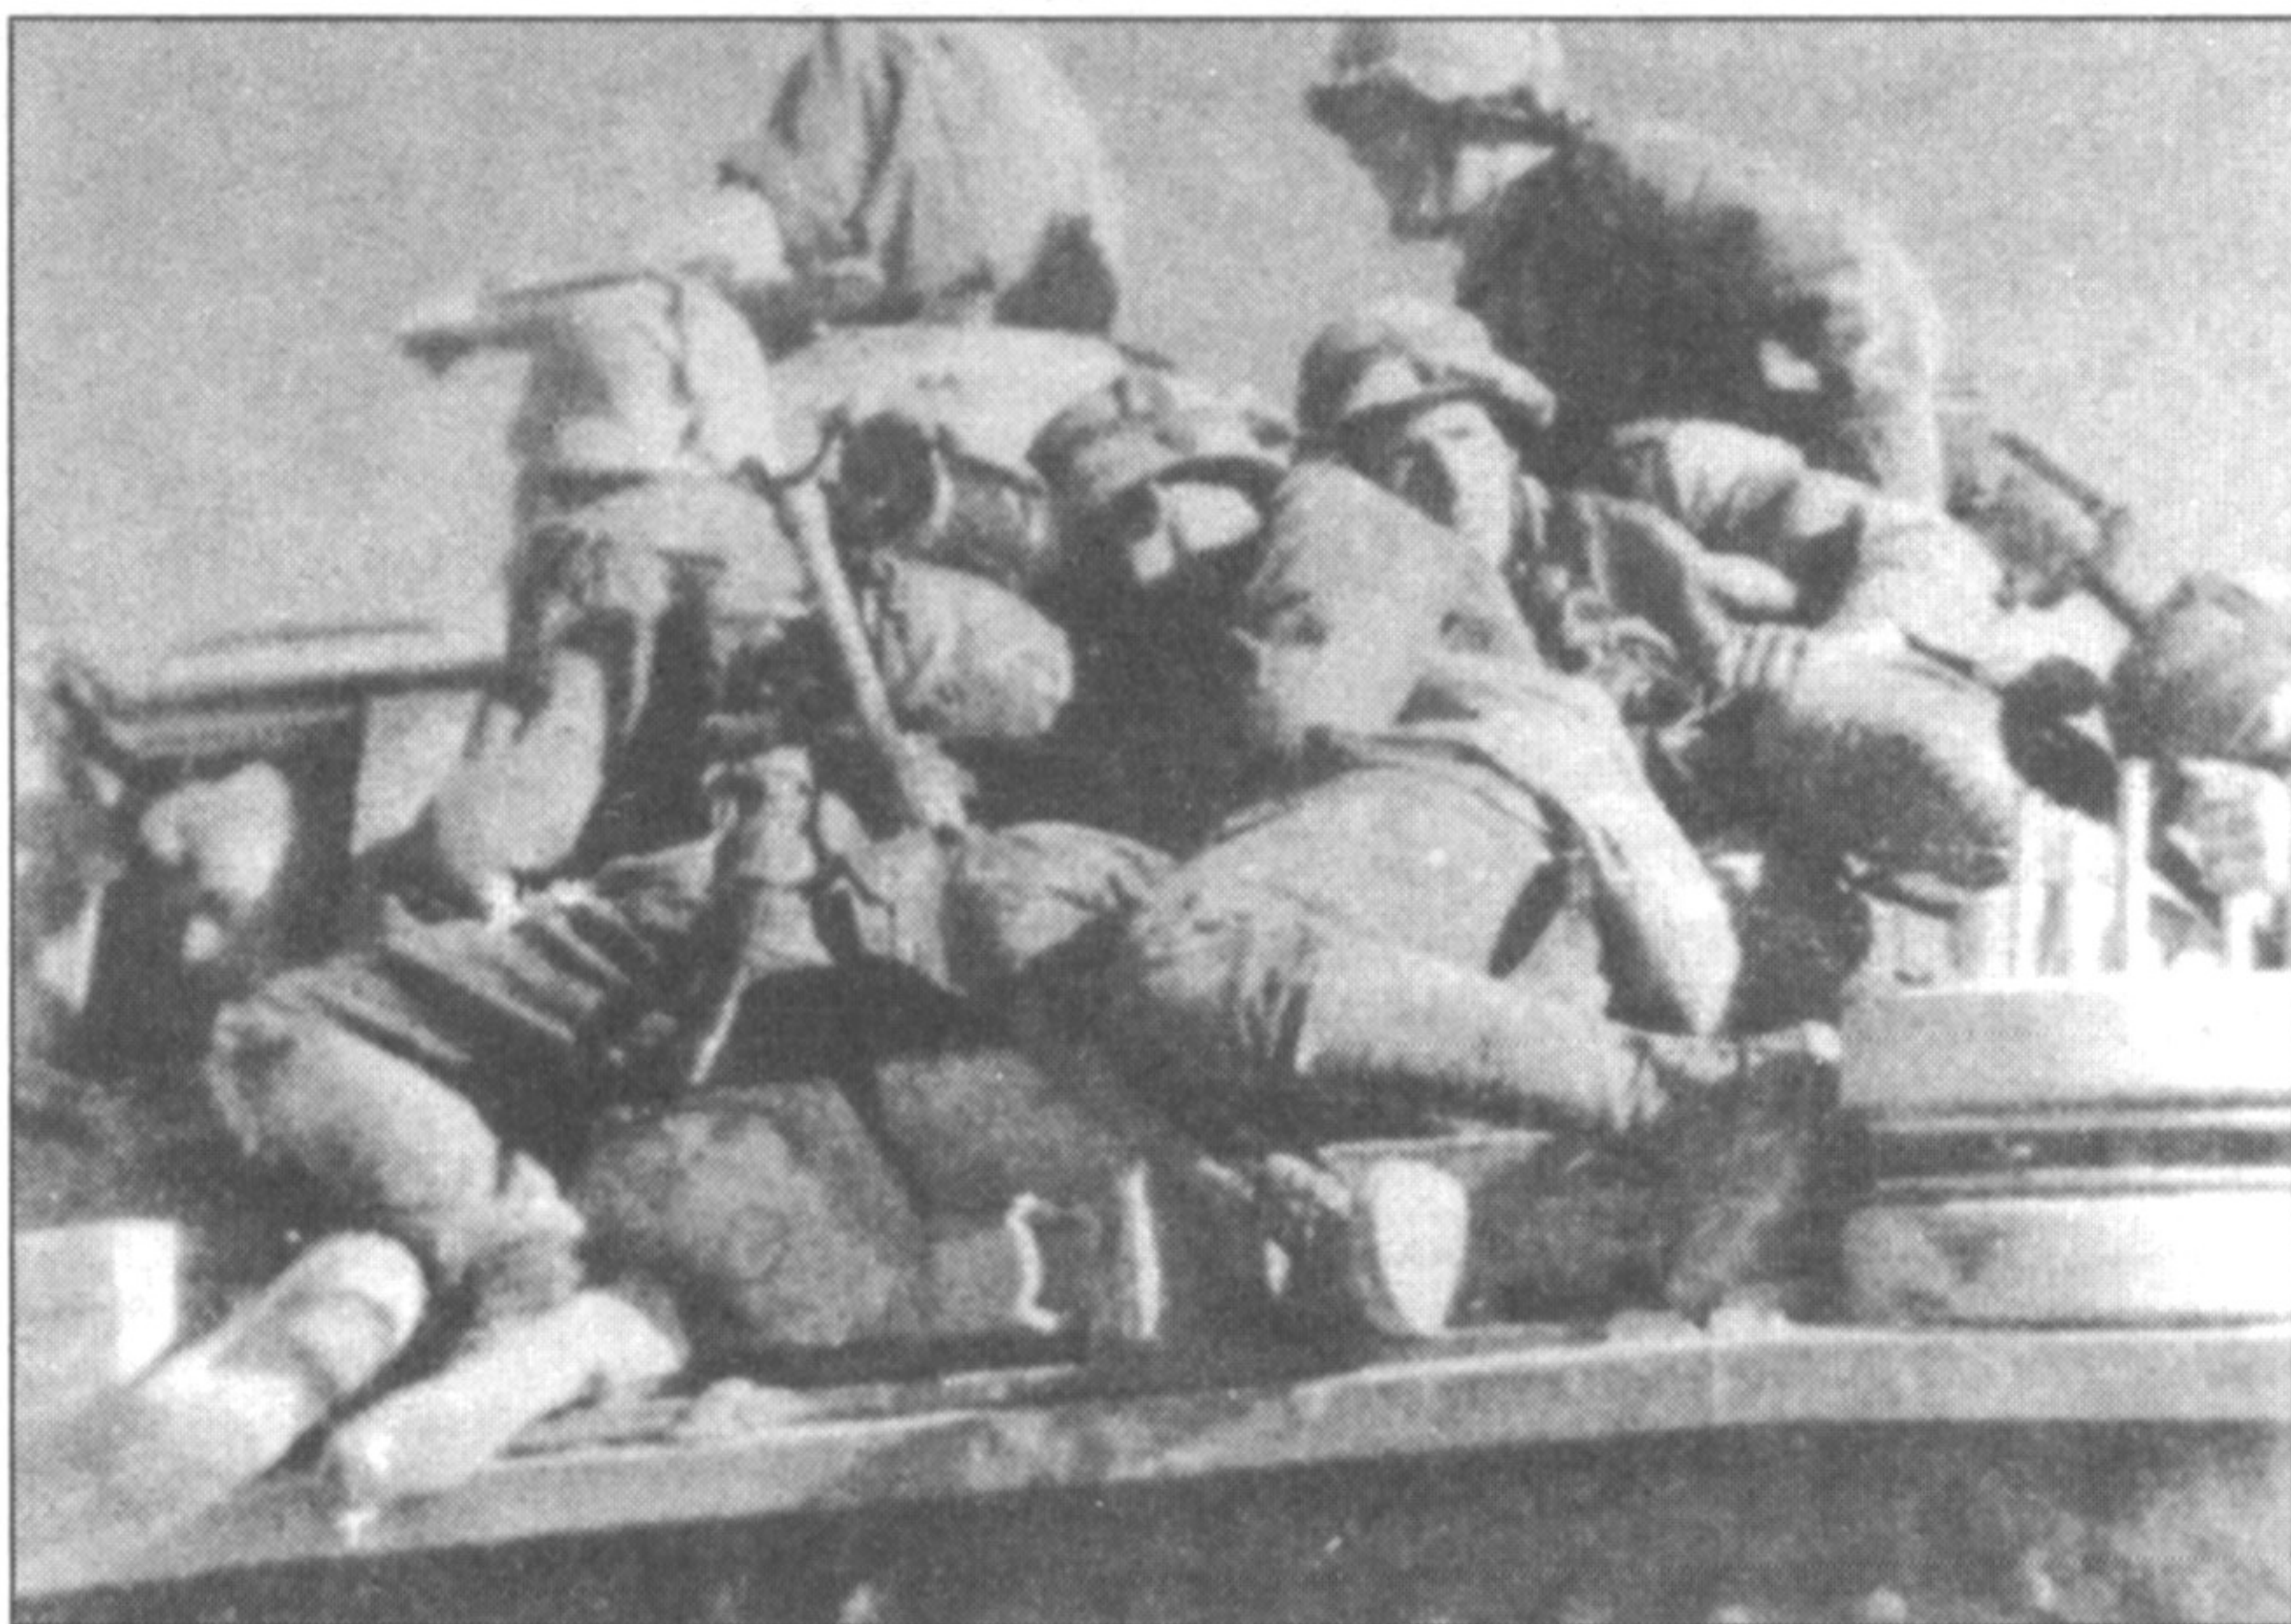
Бойцы «Африка корпус» на броне PzKpfw III Ausf.G. Солдаты обуты в ботинки, которые изготавливались специально для подразделений, воевавших в Северной Африке. В Африке использовались тропические варианты «тройки», в том числе PzKpfw III Ausf.G(Tp), Tp - Тропен, тропический. Эти варианты имели улучшенную систему охлаждения и более эффективные воздушные фильтры; на люках моторного отделения под бронекорпусами устанавливались вентиляторы.
