PANZER III

**ГЕРМАНСКИЙ
СРЕДНИЙ ТАНК**

ОСНОВНОЙ ТАНК PANZERWAFFE часть 4

№99

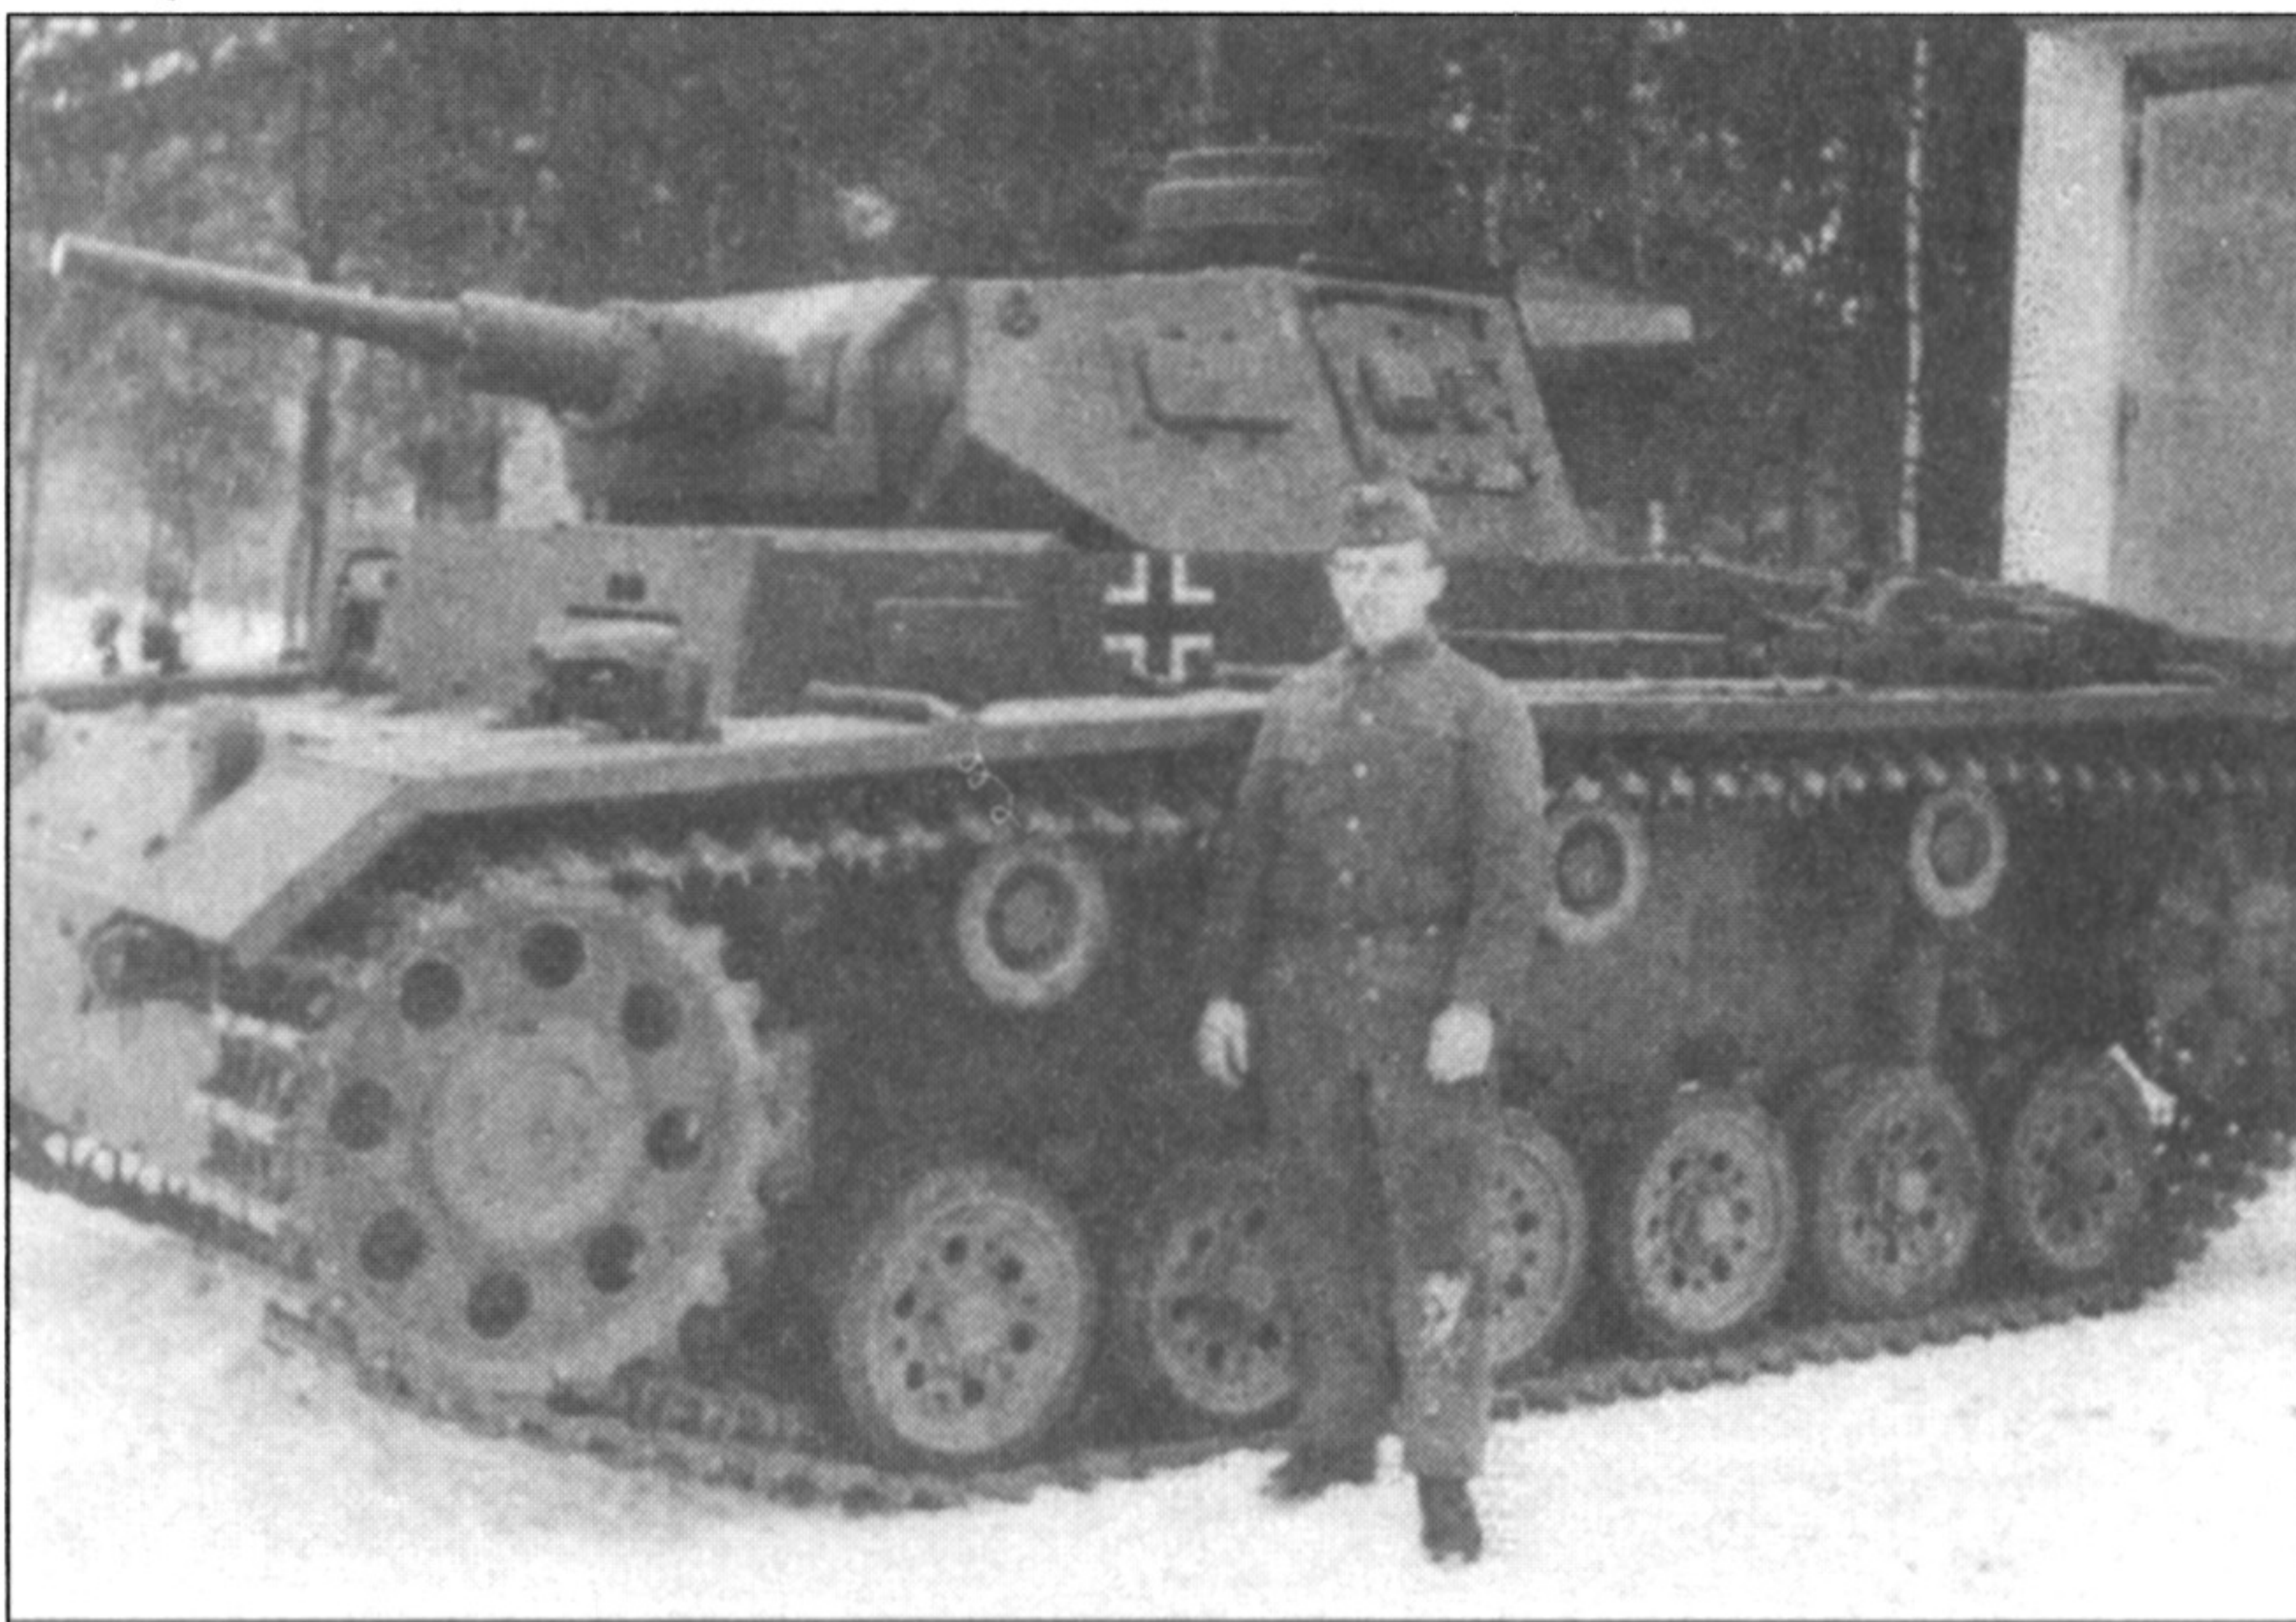
Новый, только что с завода, Ausf.H. Танки этой модификации начали поступать в войска с октября 1940 г., всего их было построено чуть меньше 400 экземпляров. На корпусе и надстройке в заводских условиях устанавливалась накладная броня, максимальная толщина брони танка была доведена до 60 мм. Перепроектирована задняя стенка башни - исчезла выпуклость ниже командирской башенки.

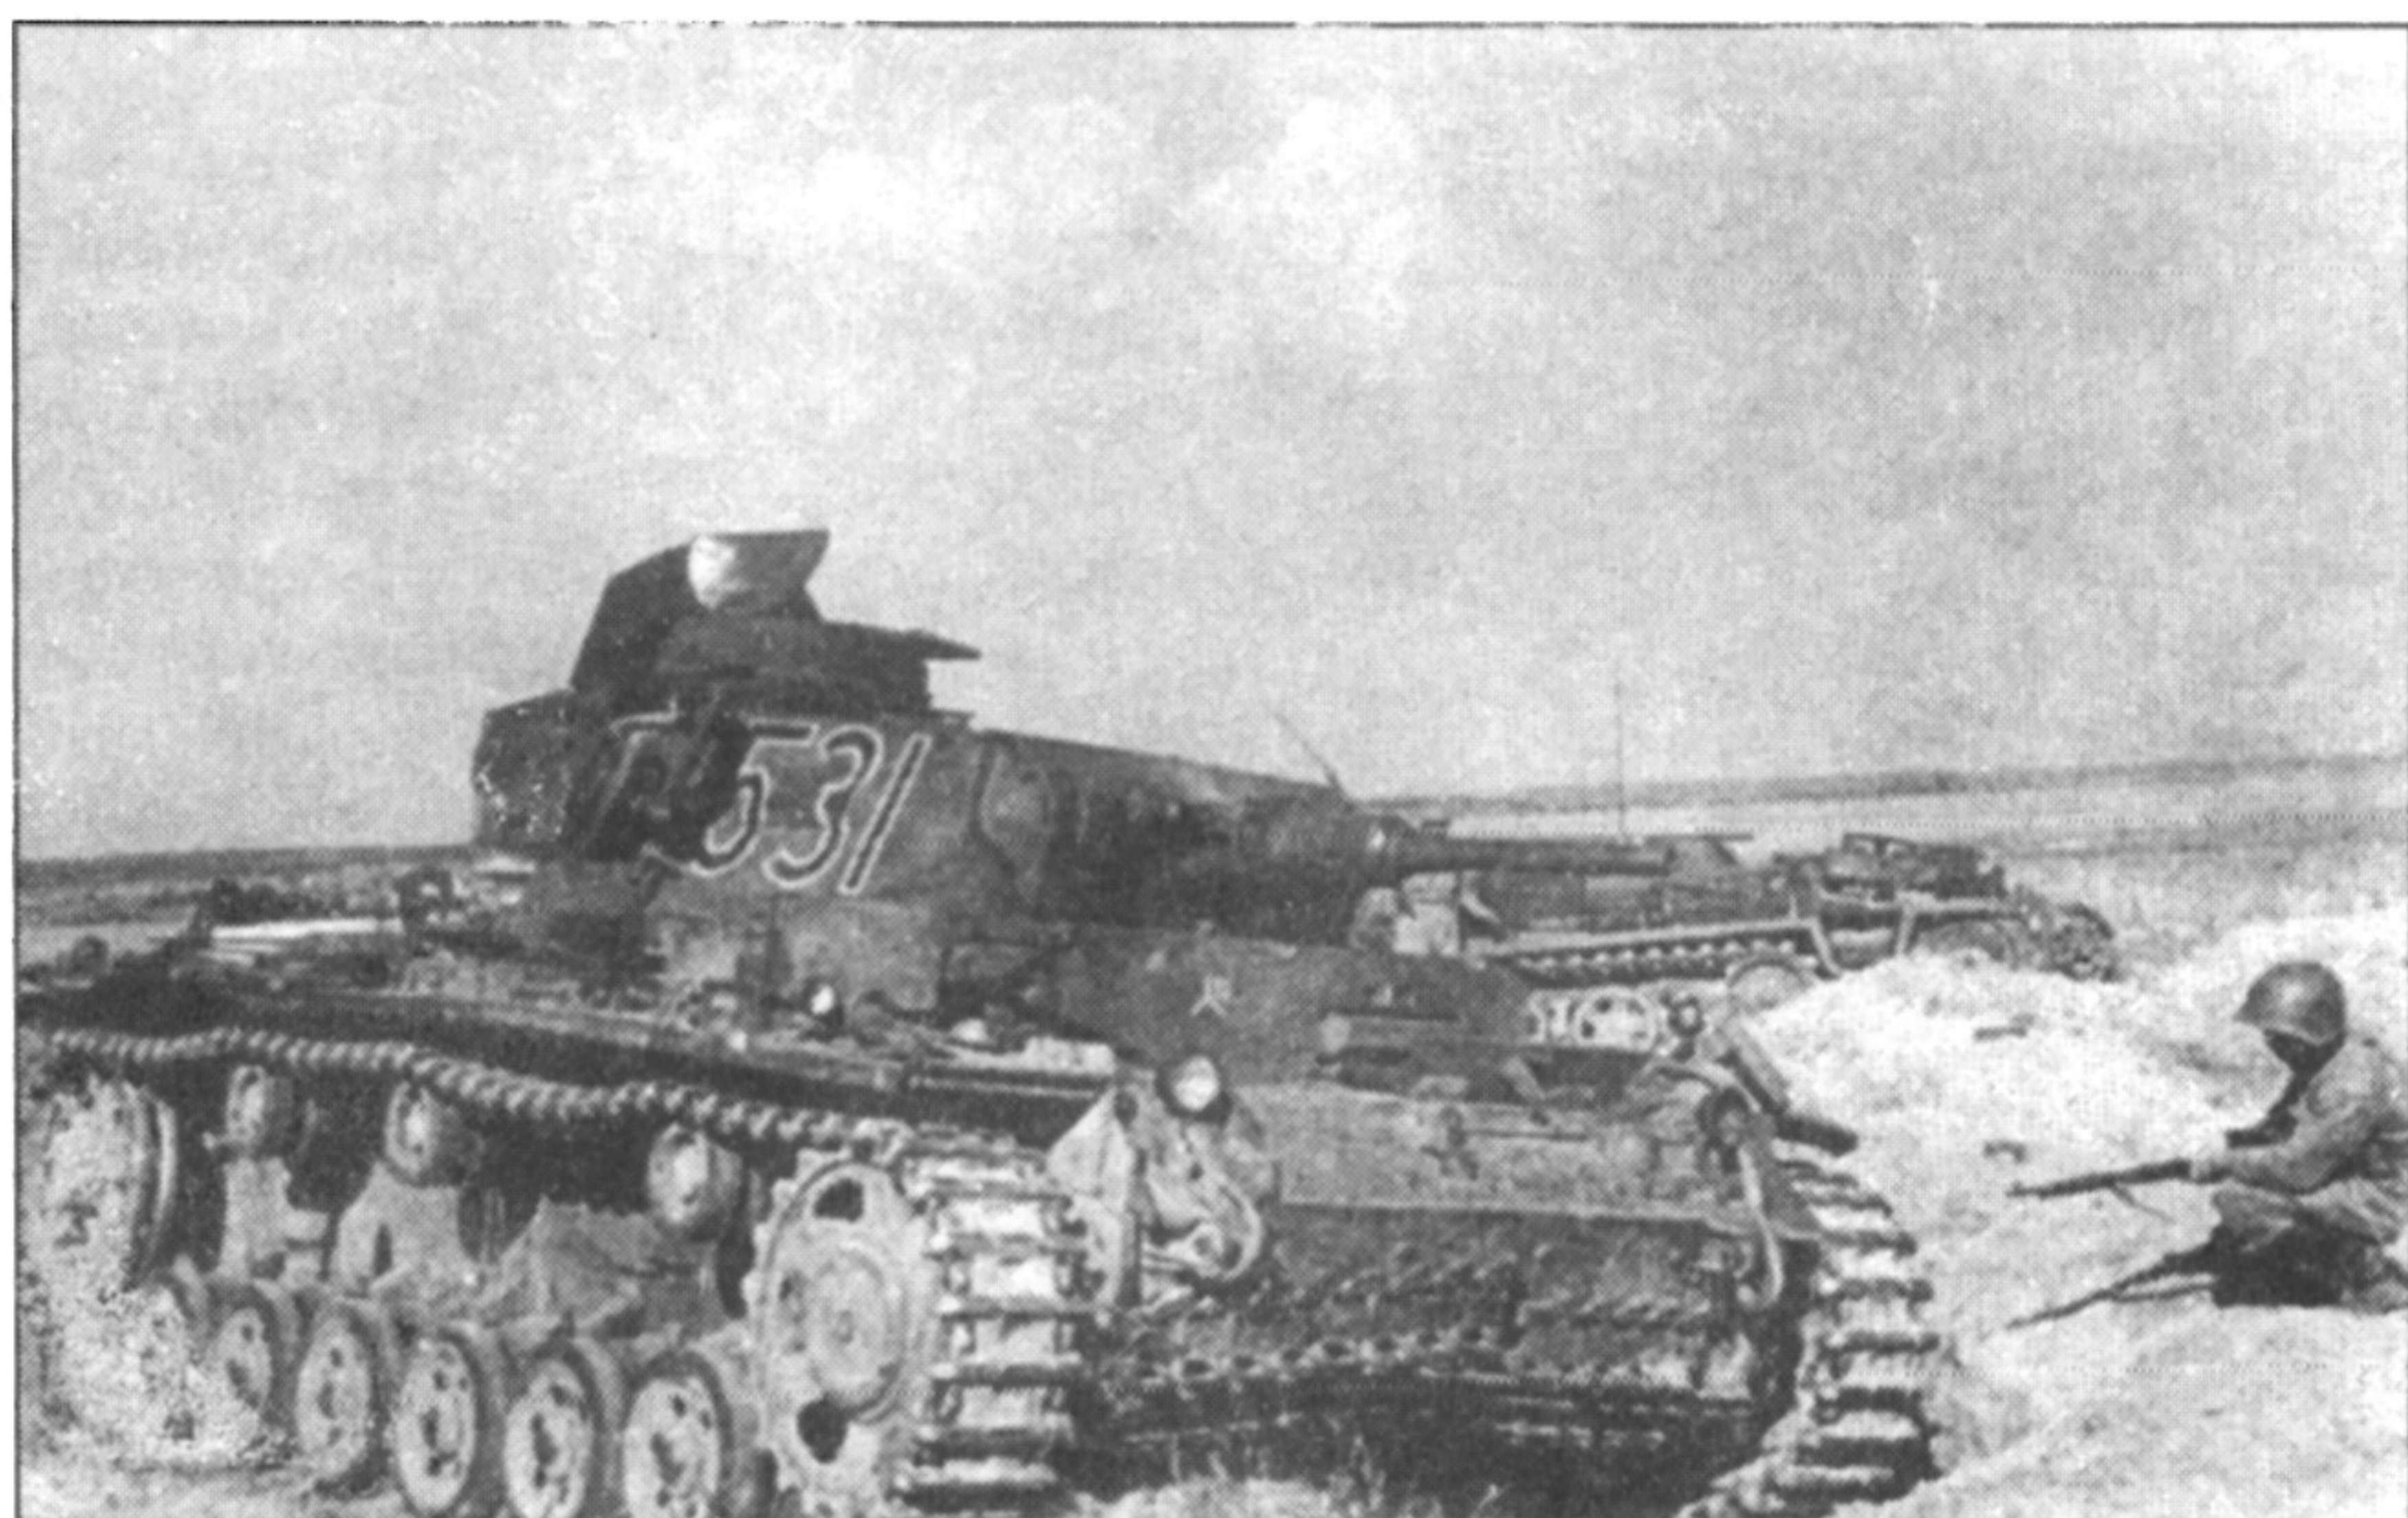
Подбитый в боях за Смоленск Ausf. H, июль 1941 г. Хорошо видны тактический номер на башне и эмблема дивизии на лобовом бронелисте надстройки. Танк получил два попадания в лобовую часть корпуса, из-за чего, скорее всего, и вышел из строя. Подразделения 2-й и 3-й танковых групп были остановлены под Смоленском большими силами Красной Армии, насчитывавшими до 300 000 солдат и 3000 танков.

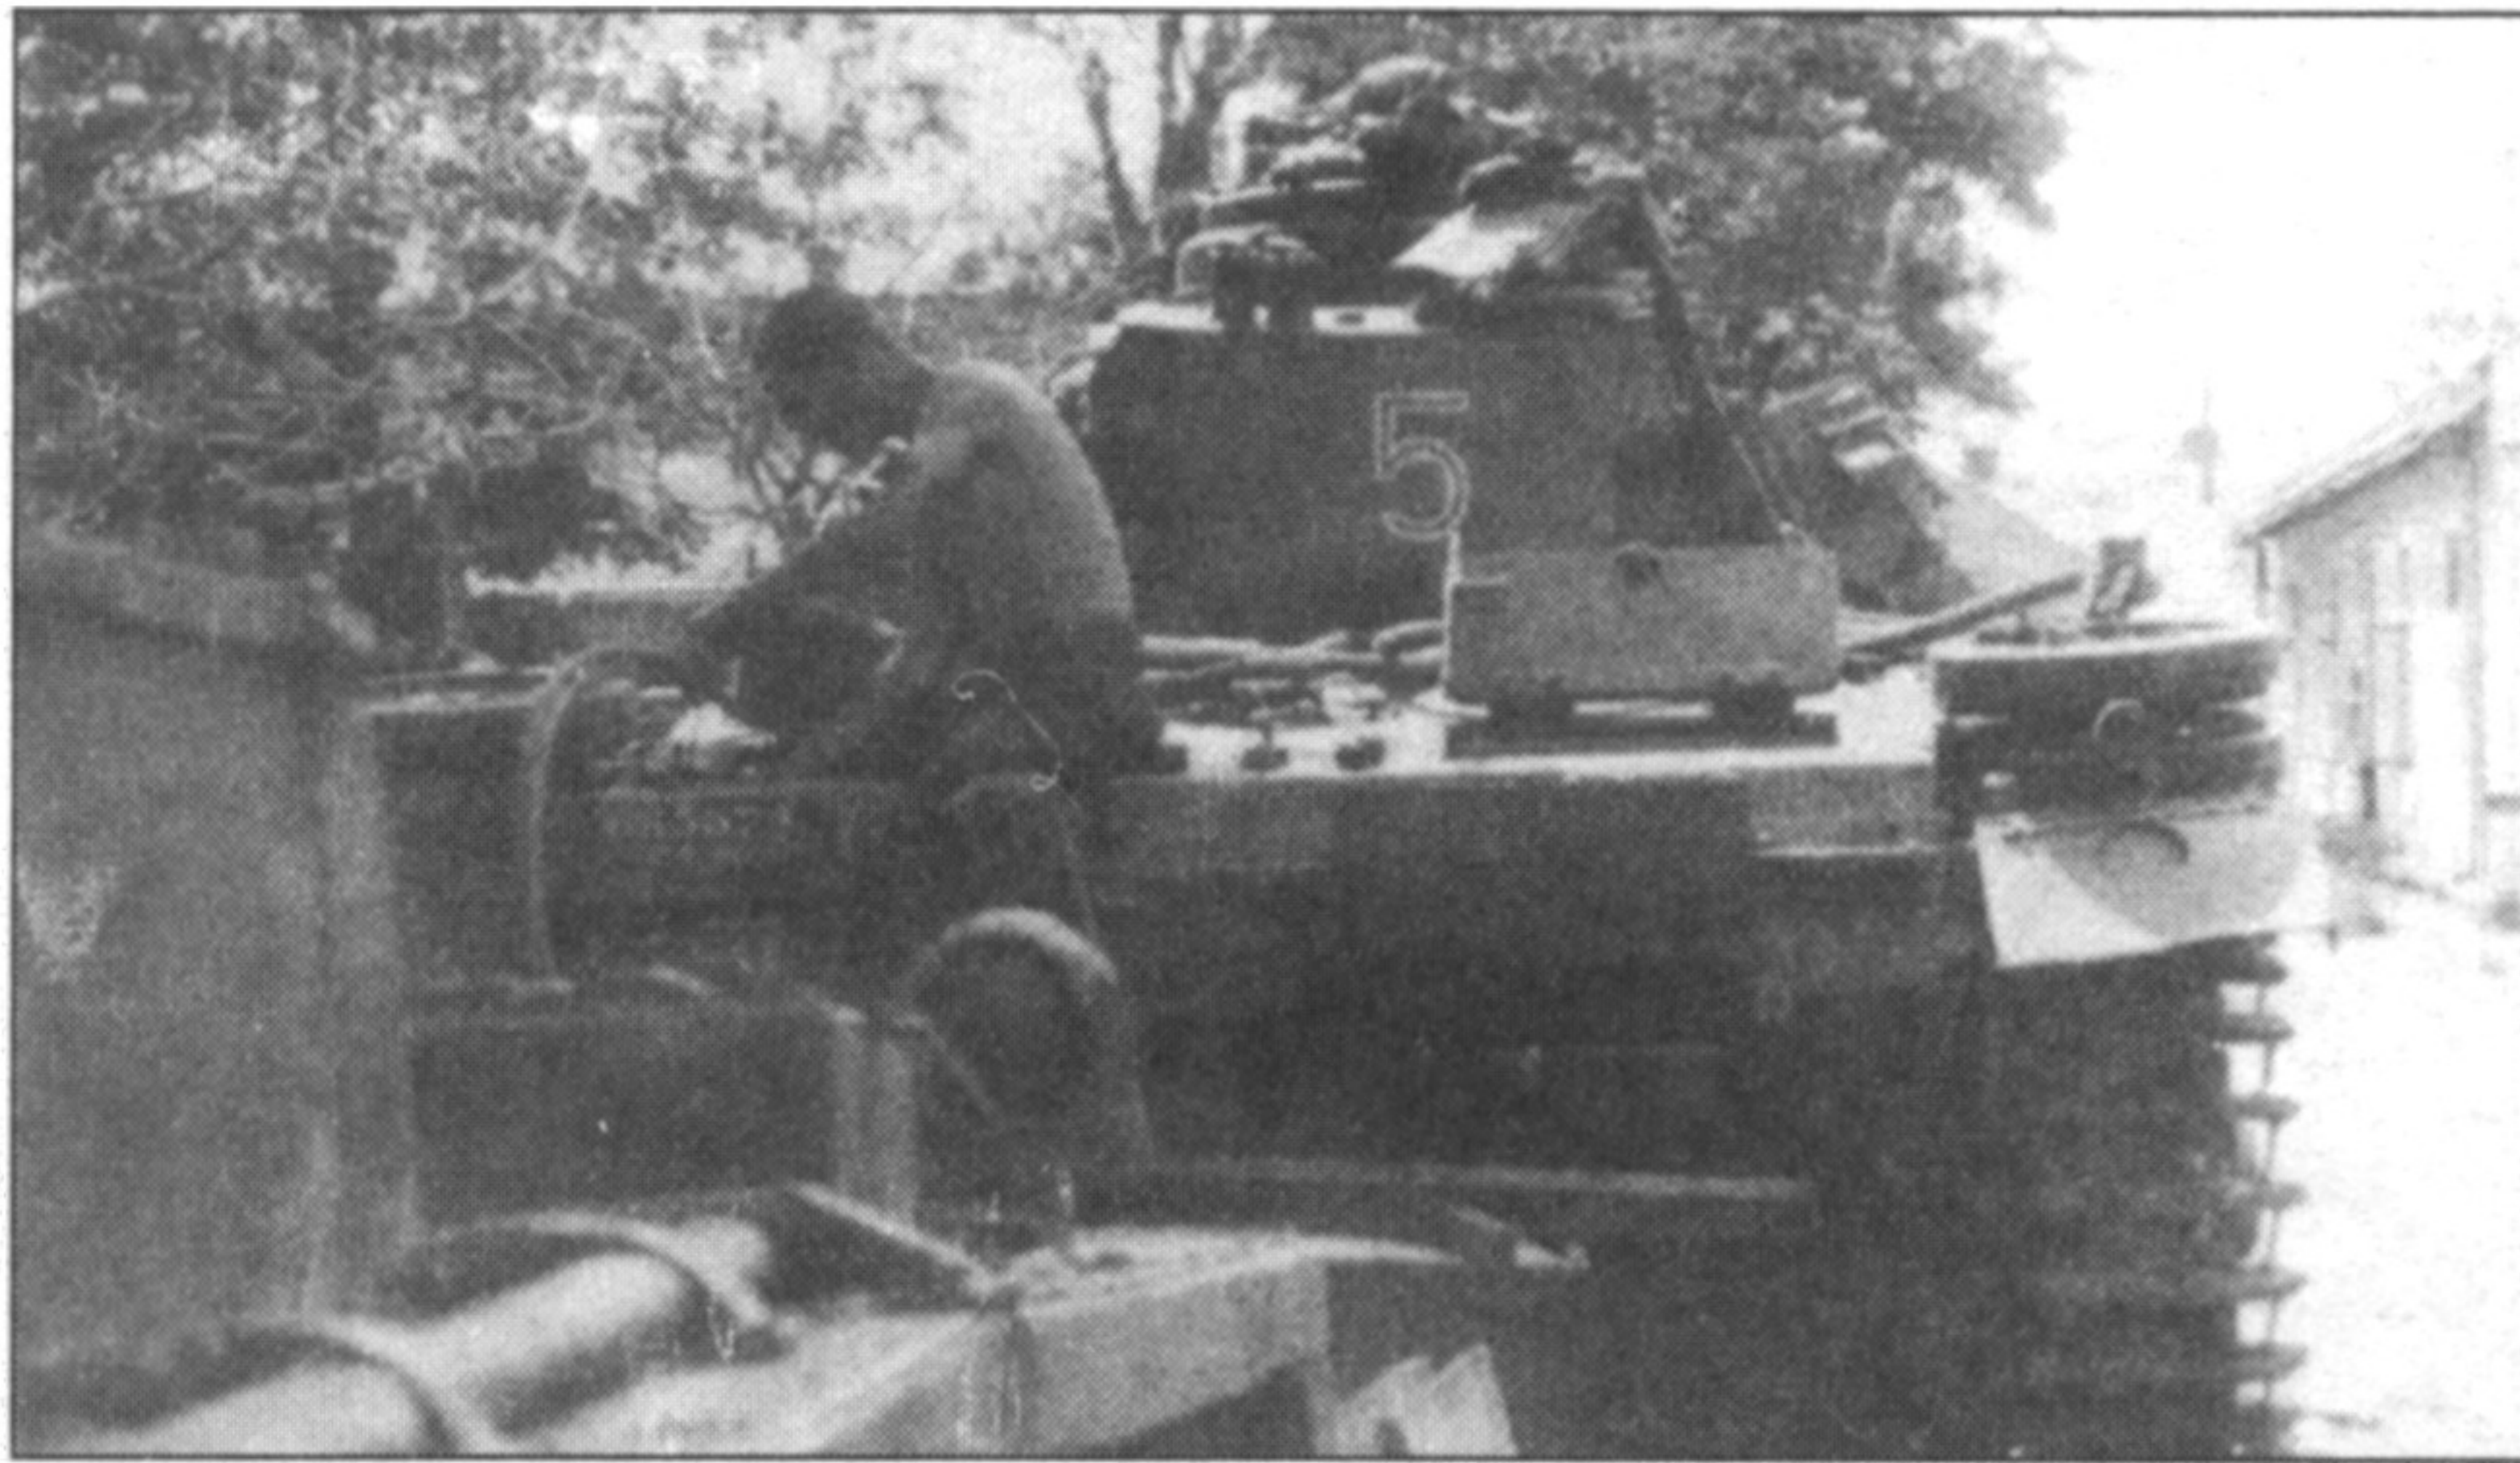
Осмотр двигателя на PzKpfw III Ausf.H 5-й танковой дивизии, август 1941 г., район Потсдама. Заметен написанный белой краской на кормовом листе корпуса заводской номер шасси - «66557». Tактический номер на башне красного цвета с белой окантовкой.

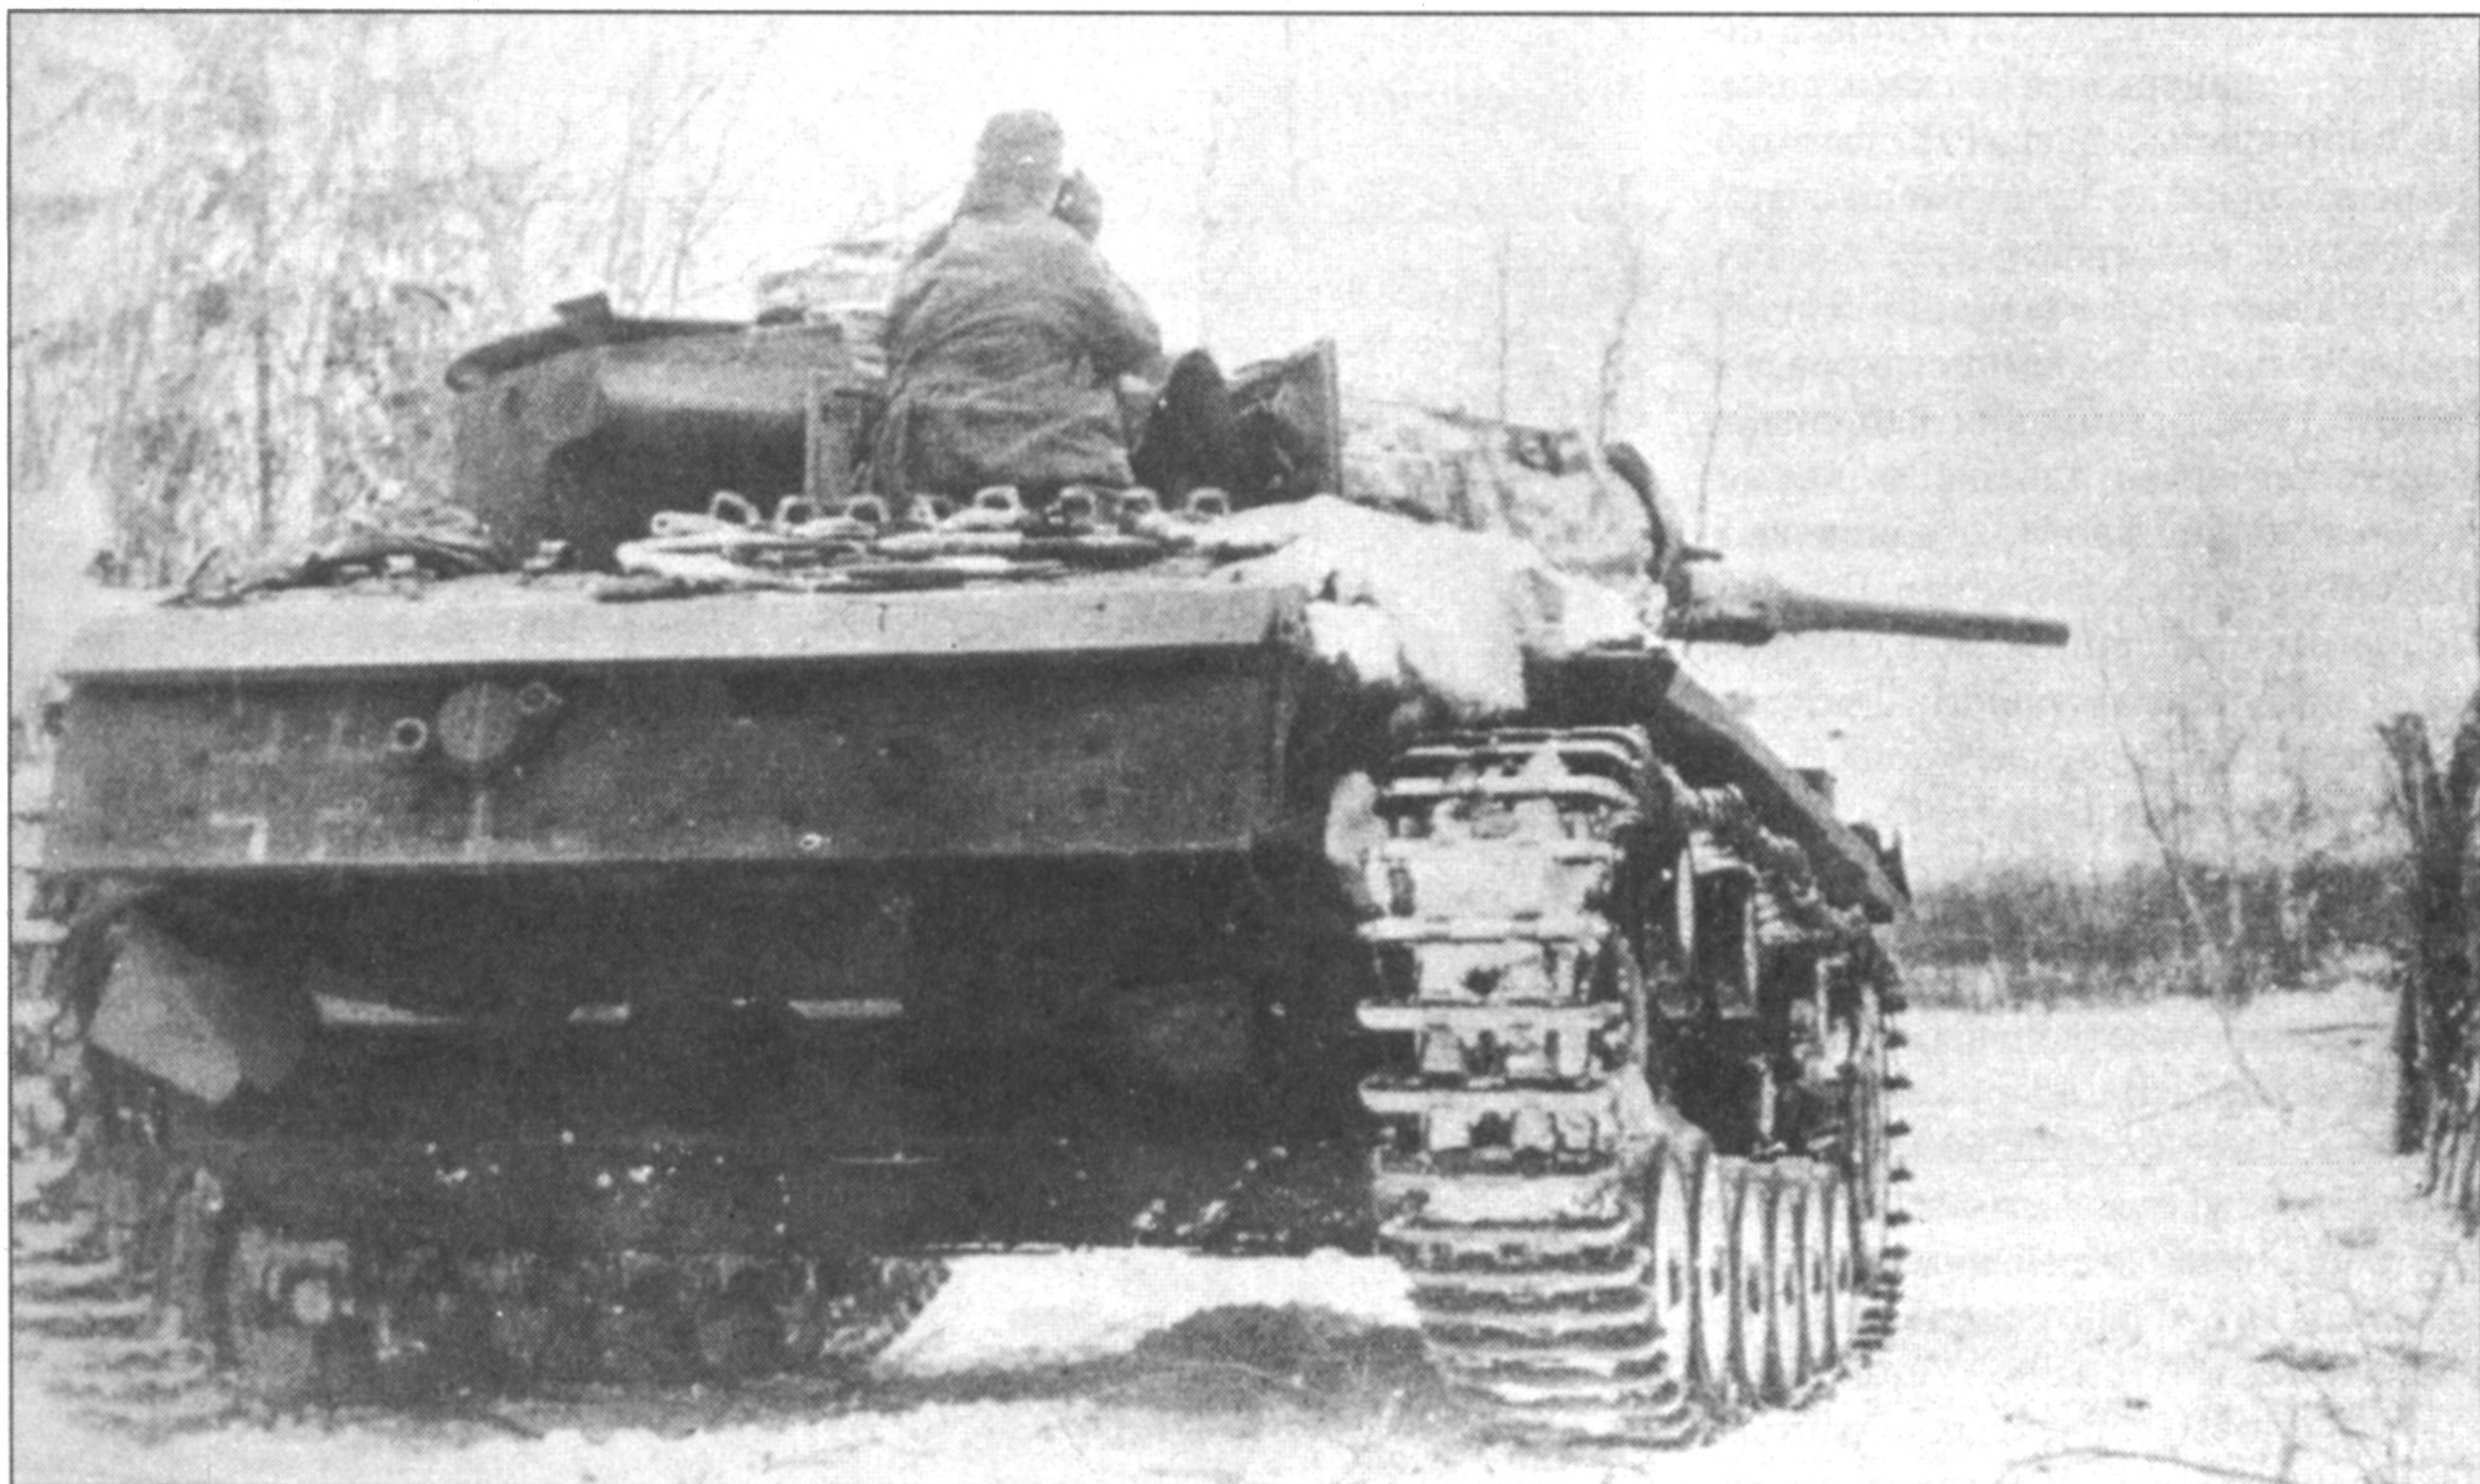
Где-то в России, PzKpfw III Ausf.H вместе с пехотой; рекогносцировка перед атакой. Ходовая часть танков Ausf.H была приспособлена под 40-см гусеницу, на танках варианта «H» устанавливались гидроамортизаторы другой формы, а первый поддерживающий ролик - сдвинут ближе к передней части корпуса.

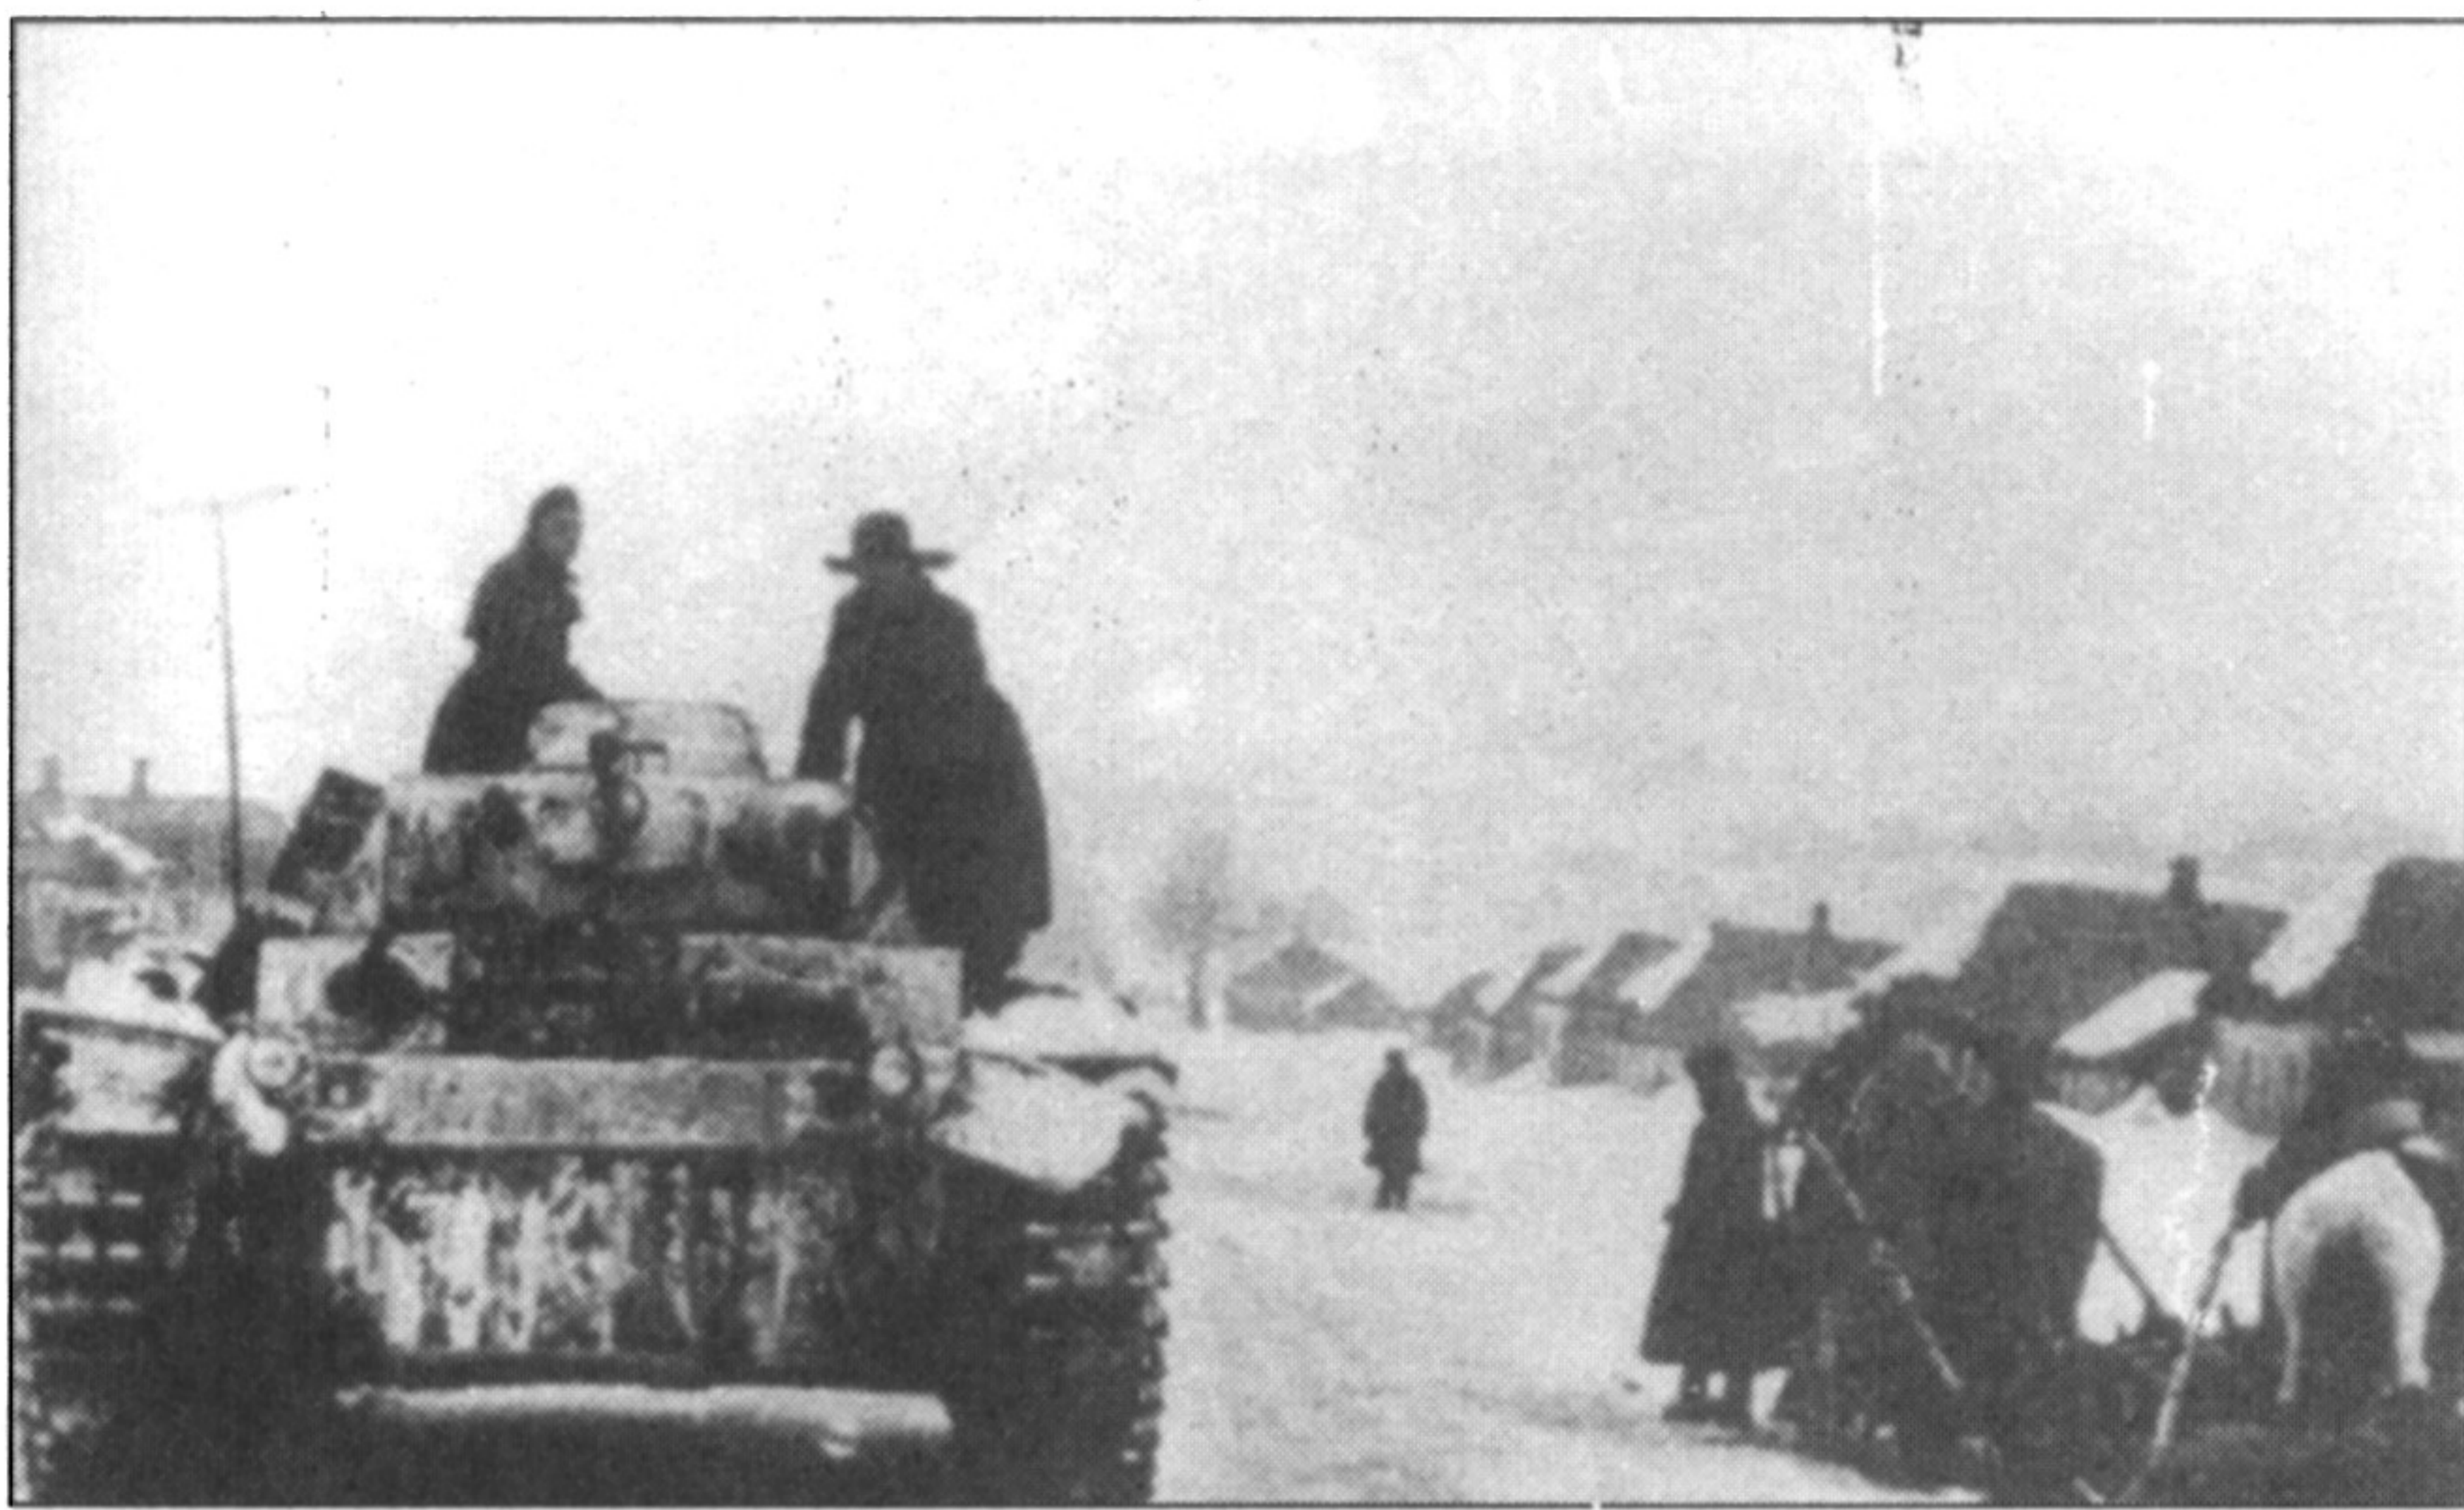
PzKpfw III Ausf. J в заснеженной русской деревеньке. Машина покрашена белой краской, которая успела облезть. Вариант Ausf. J серийно выпускался с марта 1941 г. по июль 1942 г., на нем были внедрены многие усовершенствования, учитывающие боевой опыт. Начиная с декабря 1941 г., танки Ausf. J стали вооружаться 60-калиберными 50-мм пушками, количество снарядов в боекомплекте длинноствольного орудия уменьшилось с 99 до 84.

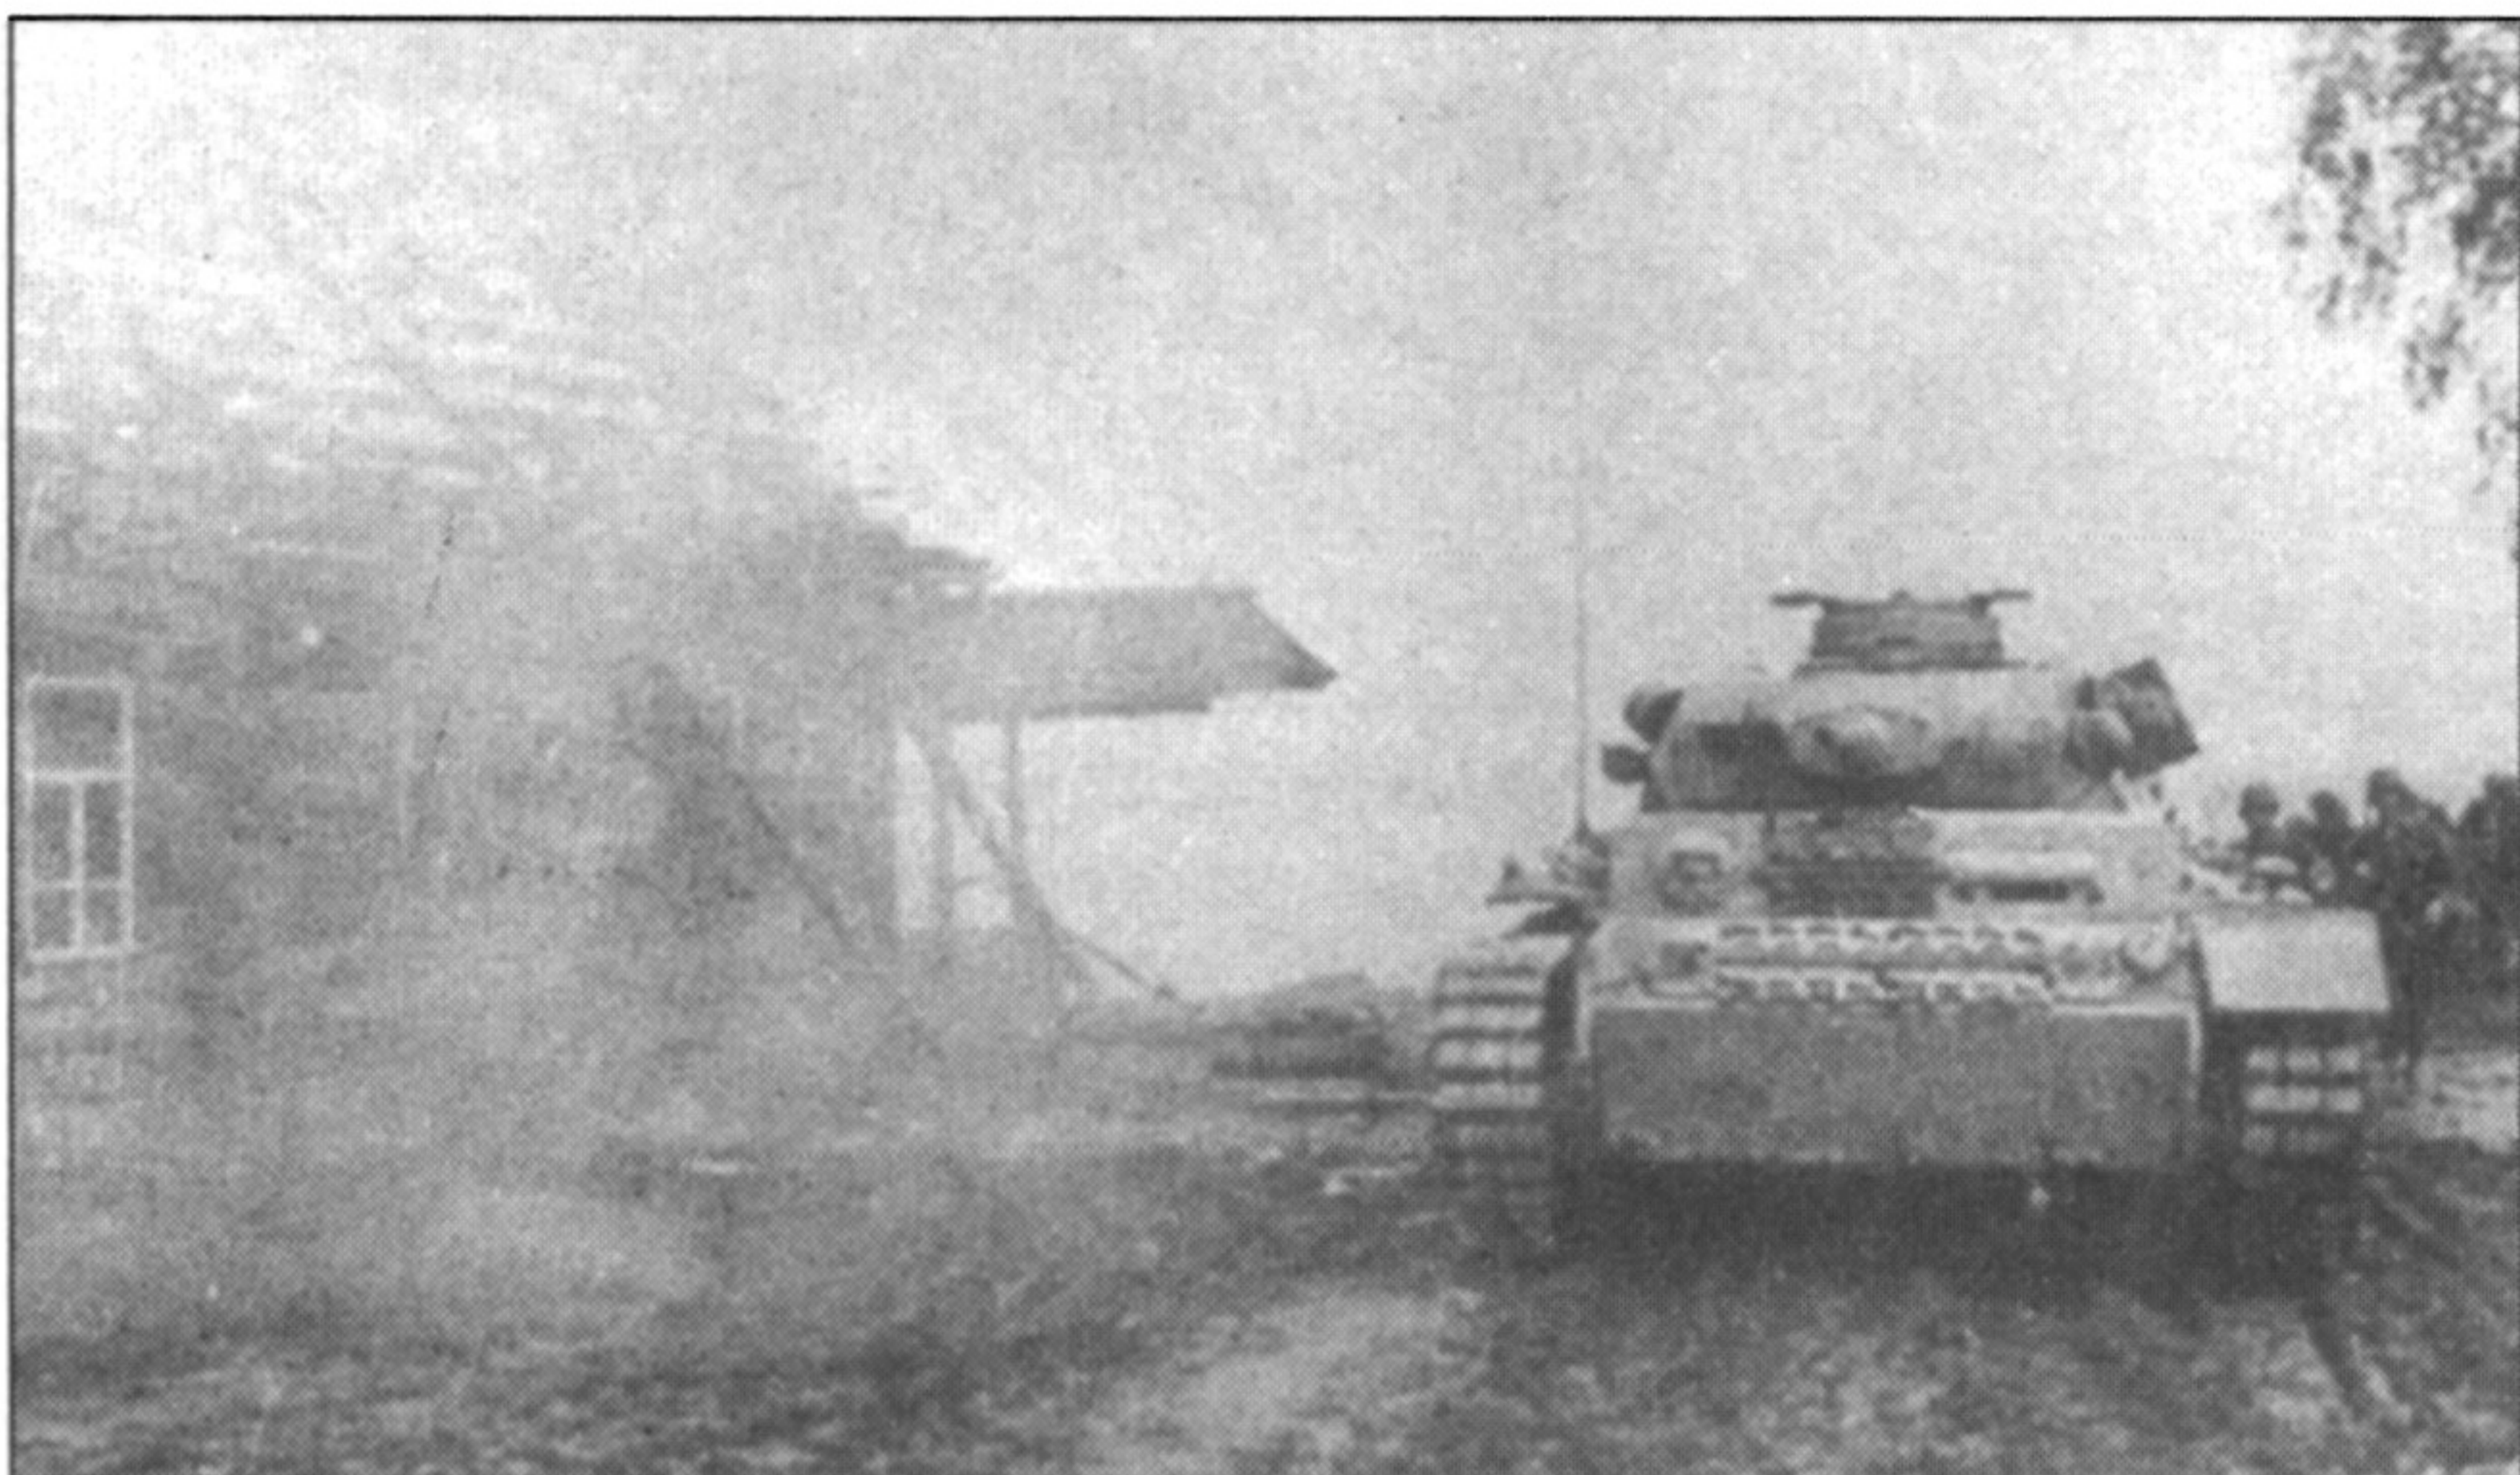
PzKpfw III Ausf. J в горящей русской деревне. Танк окрашен зимней белой краской. Обратите внимание - отсутствует передняя часть правого надгусеничного крыла. Узлы крепления крыльев к корпусу были довольно слабыми, поэтому нередко крылья или секции крыльев терялись при передвижении по пересеченной местности или в результате боевых повреждений.
