PANZER III

**ГЕРМАНСКИЙ
СРЕДНИЙ ТАНК**

ОСНОВНОЙ ТАНК PANZERWAFFE часть 4

№99

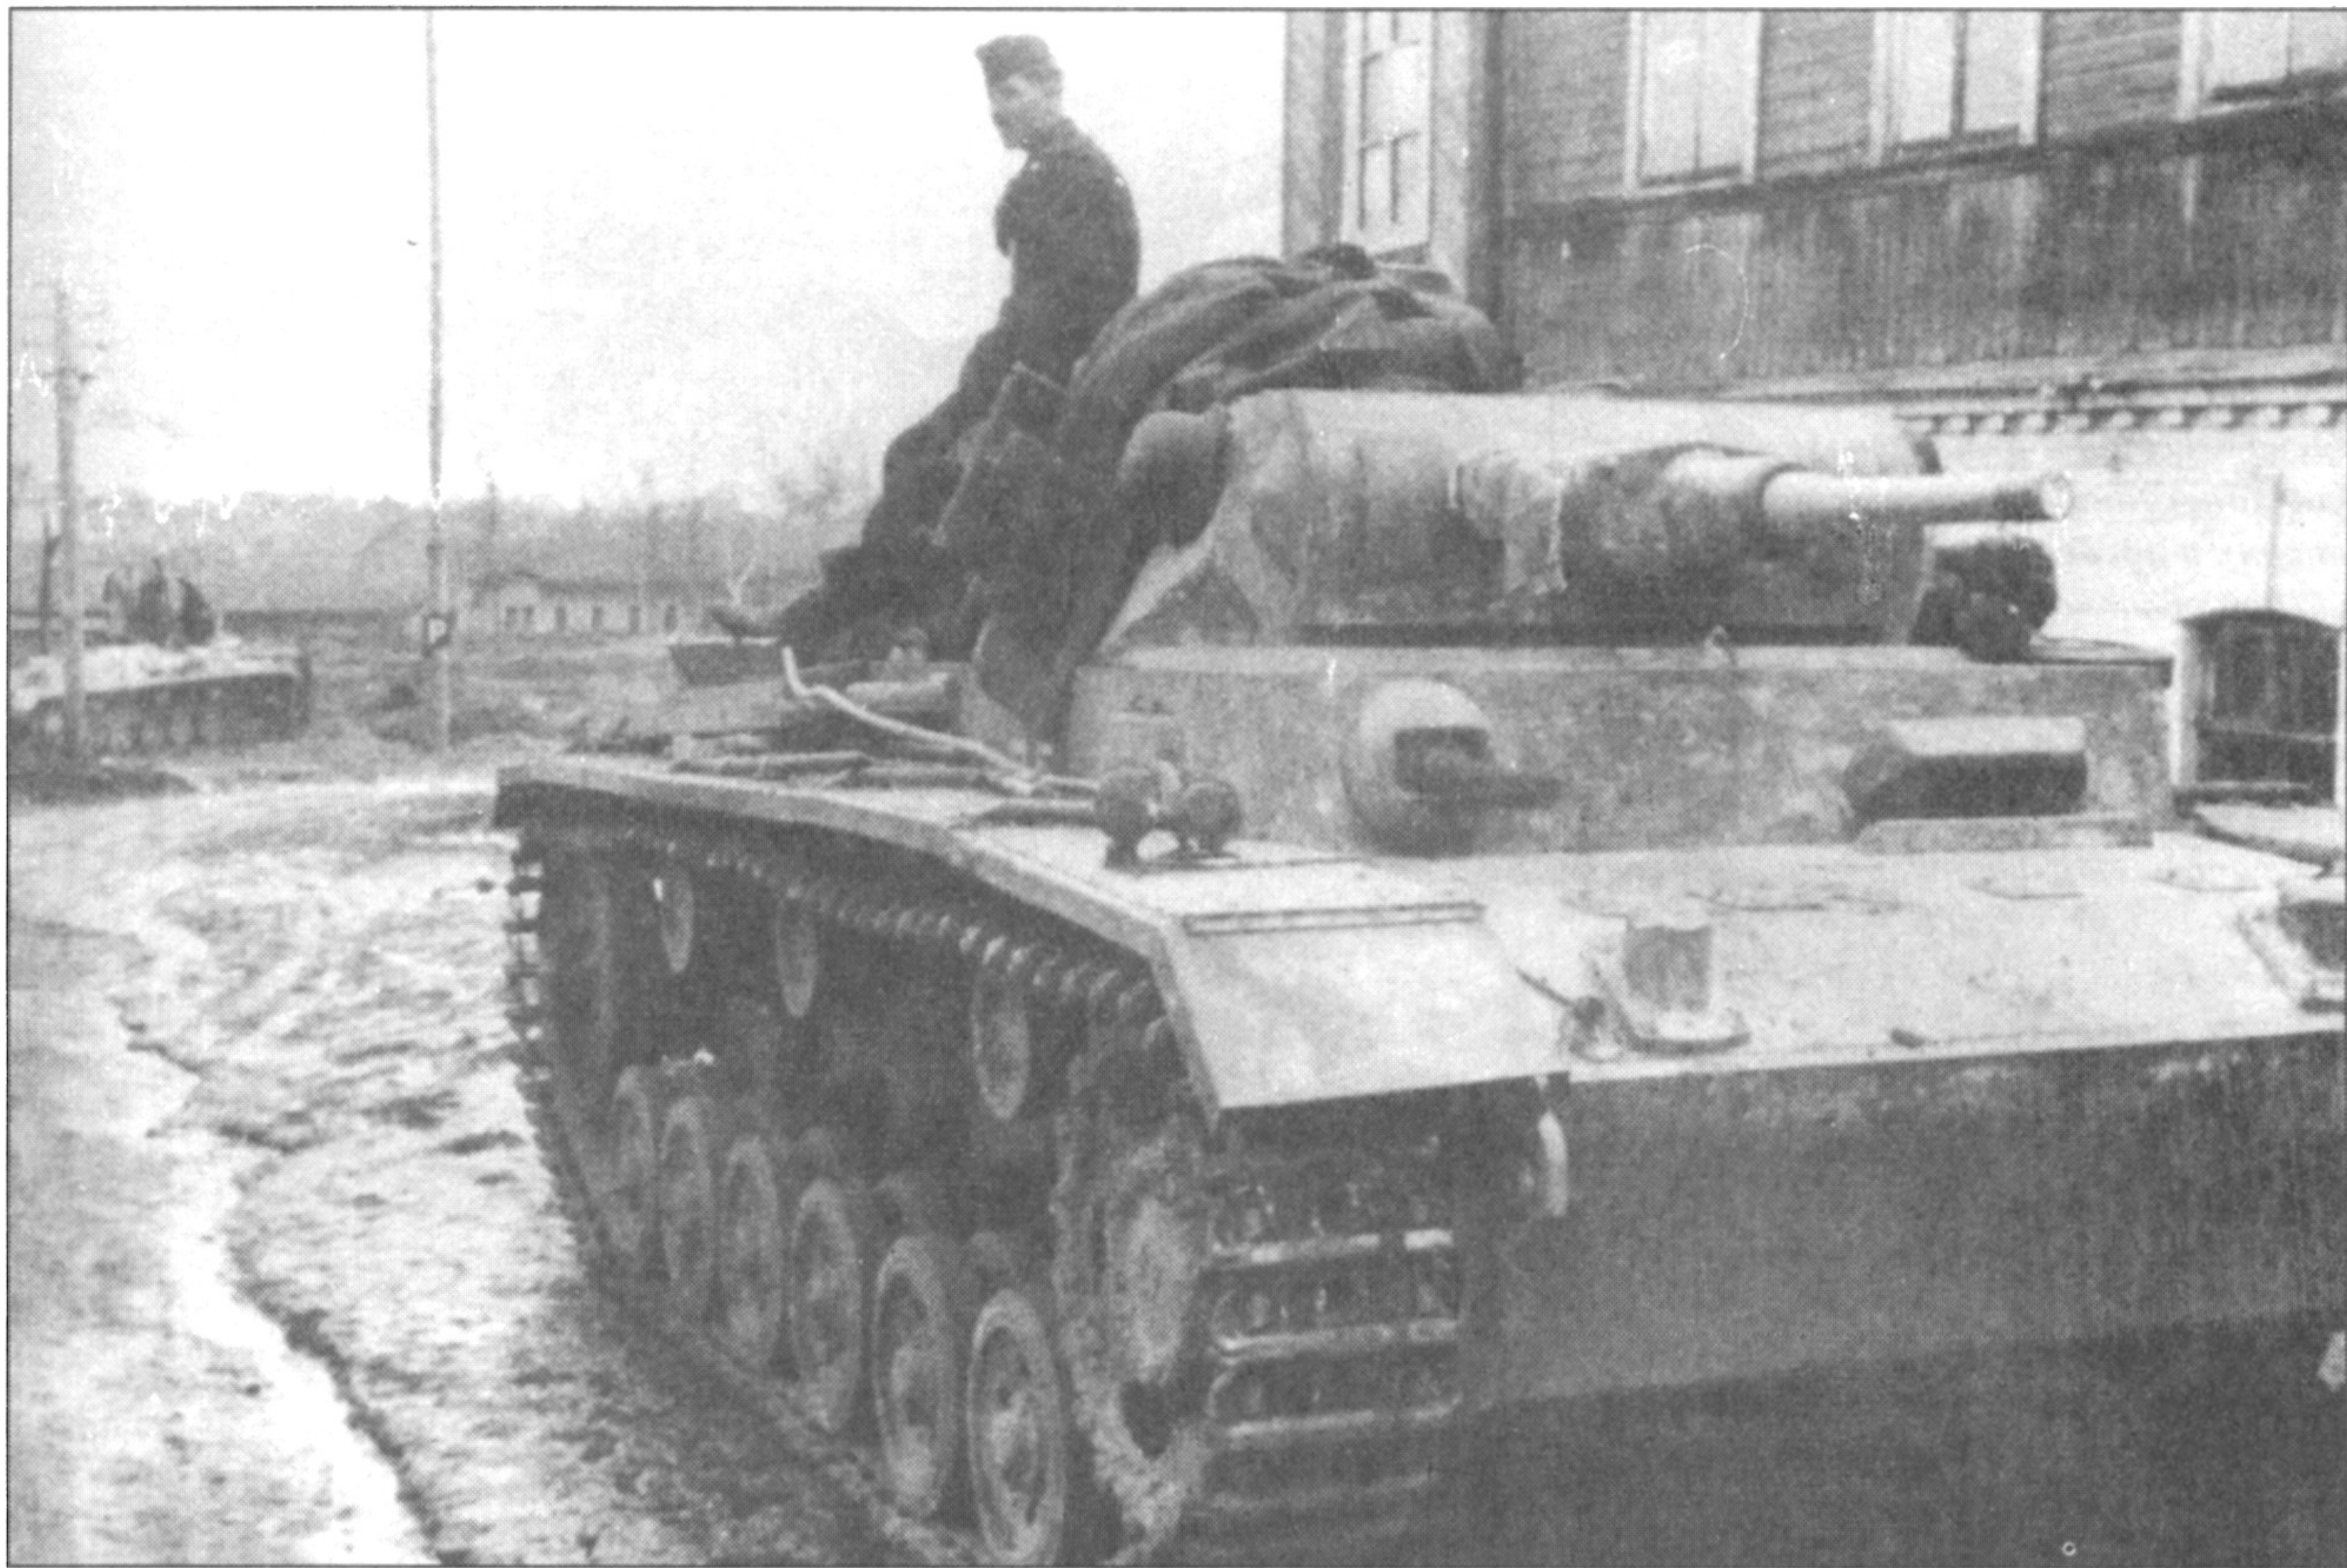
Белая краска почти совсем слезла с запечатленного на фотографии Ausf.J. Хорошо видна новая установка курсового пулемета в прямоугольной амбразуре и буксировочные кронштейны новой формы на лобовом бронелисте корпуса. Начиная с танков модификации «J», форма корпуса была несколько упрощена.

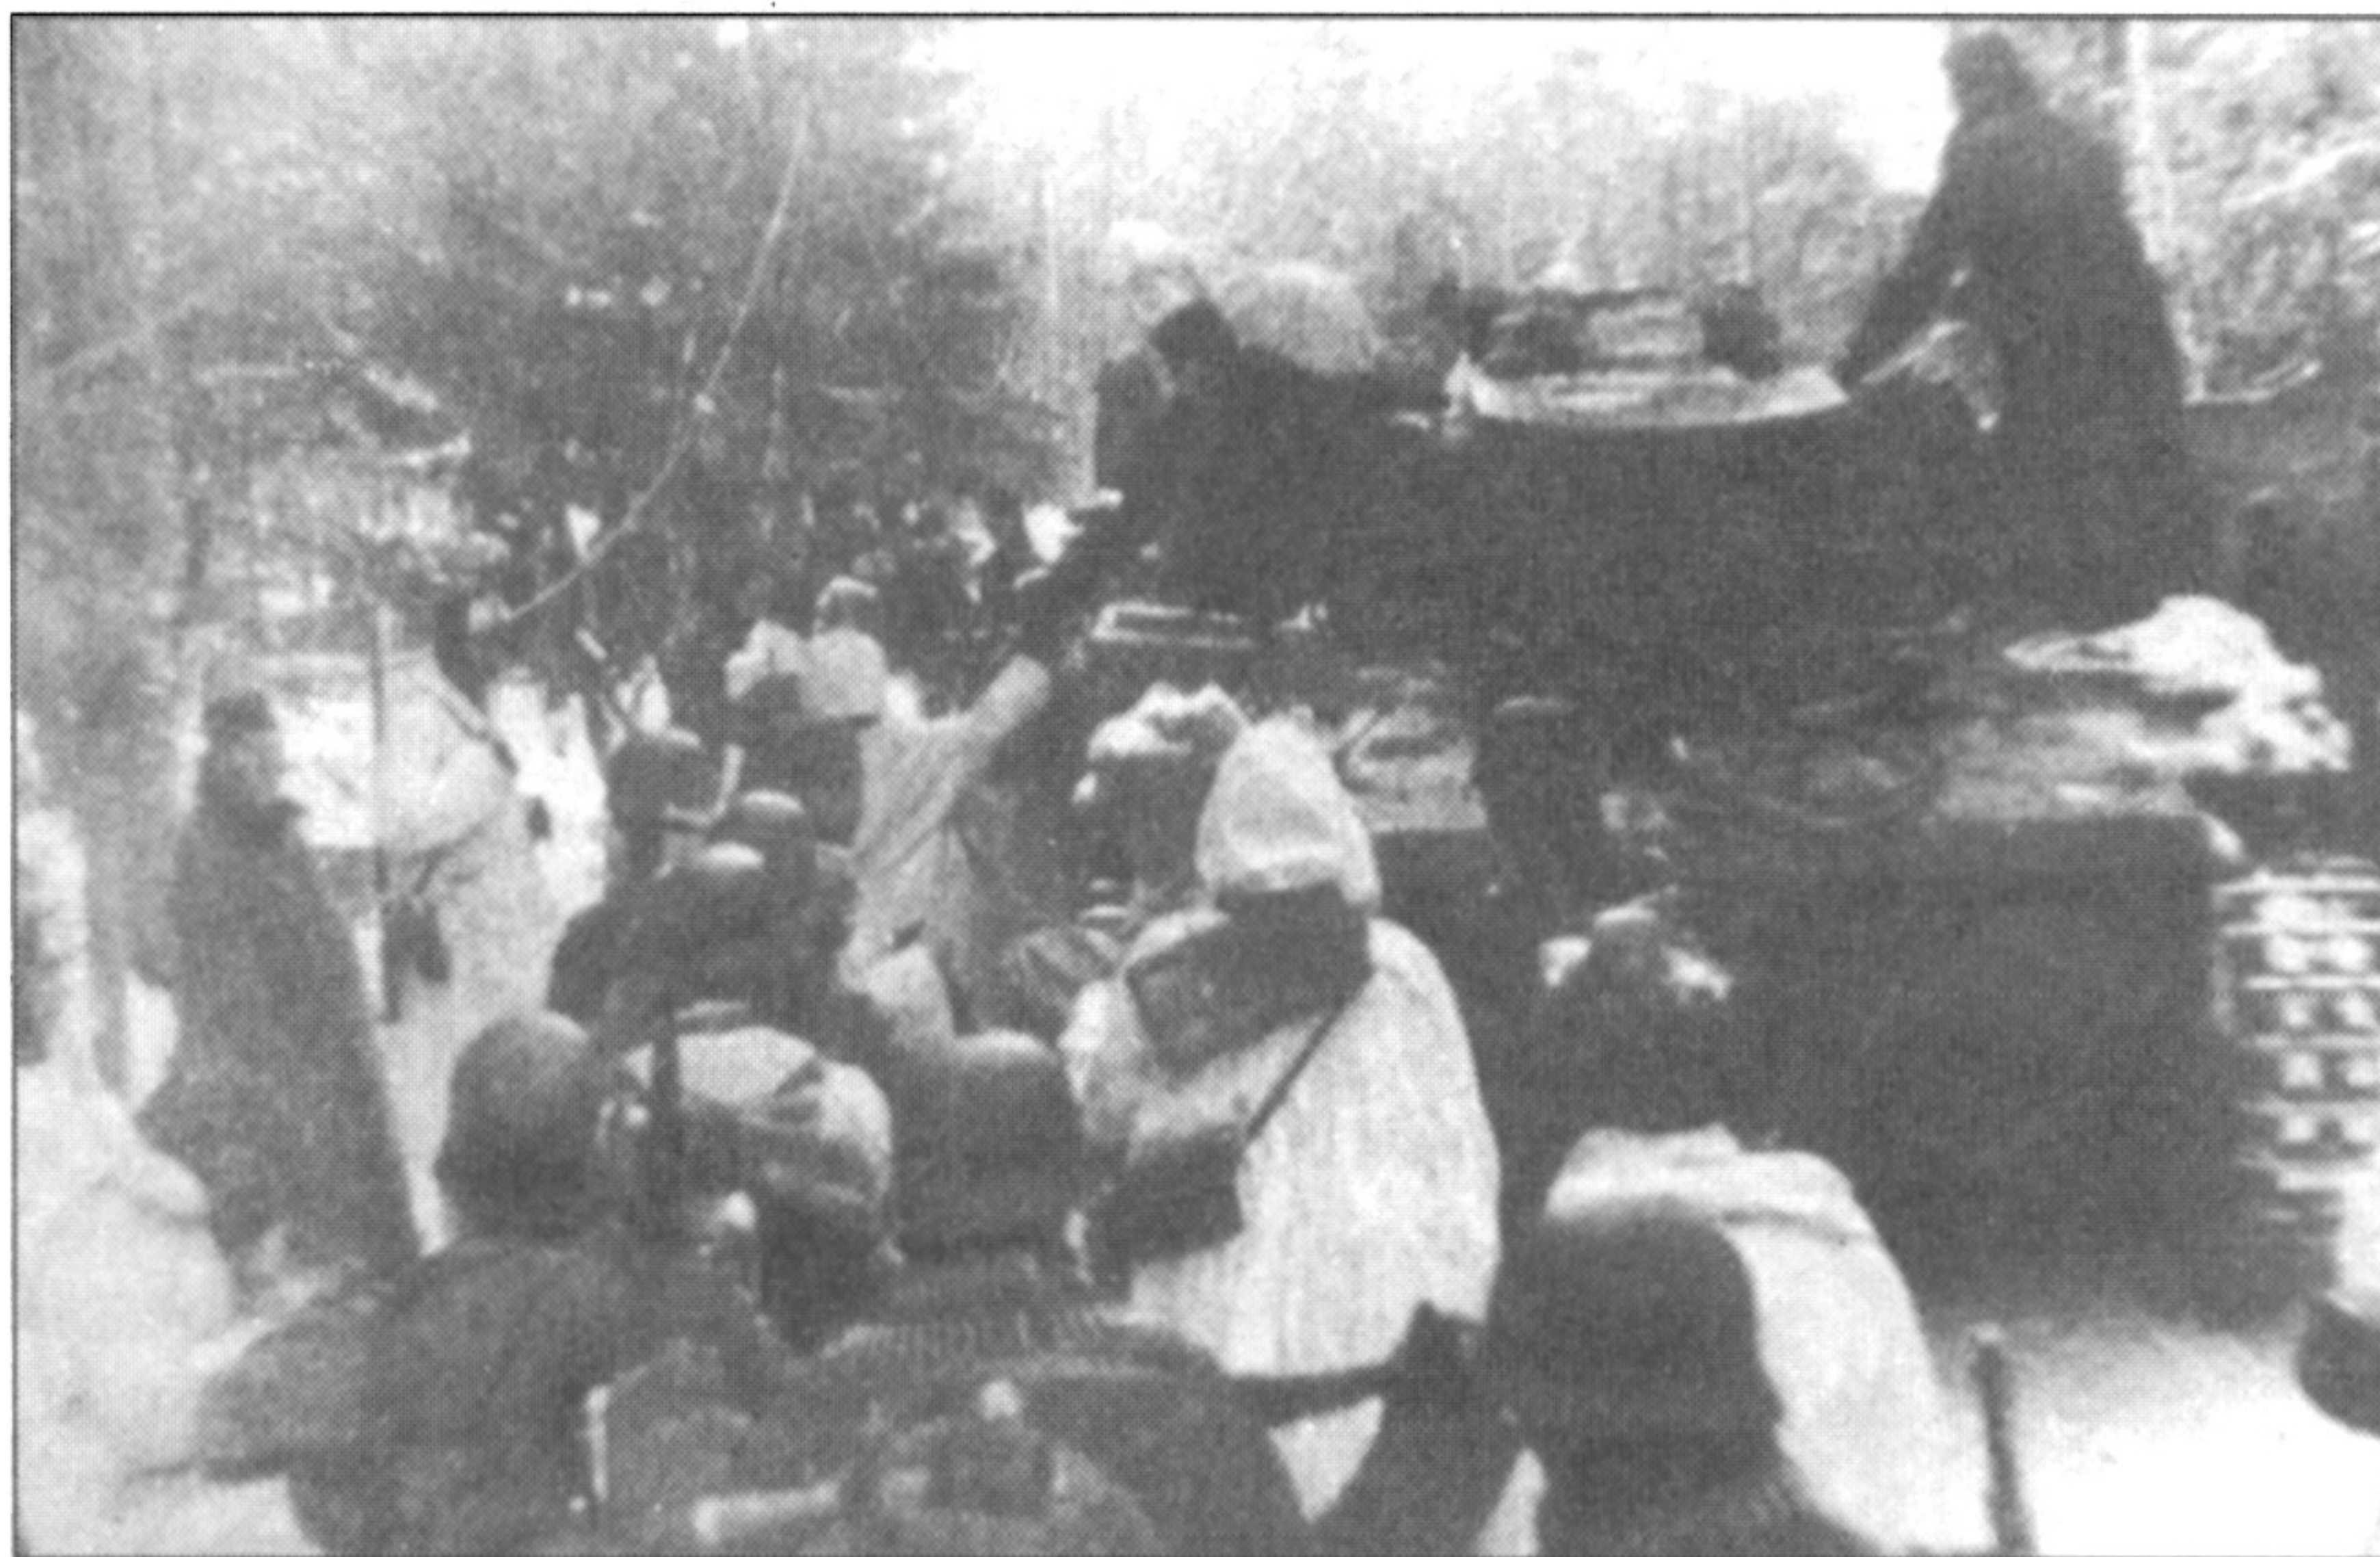
Пехота и танк Ausf.J готовятся к бою, обратите внимание на прилив в кормовой части танка, удлинивший его корпус.

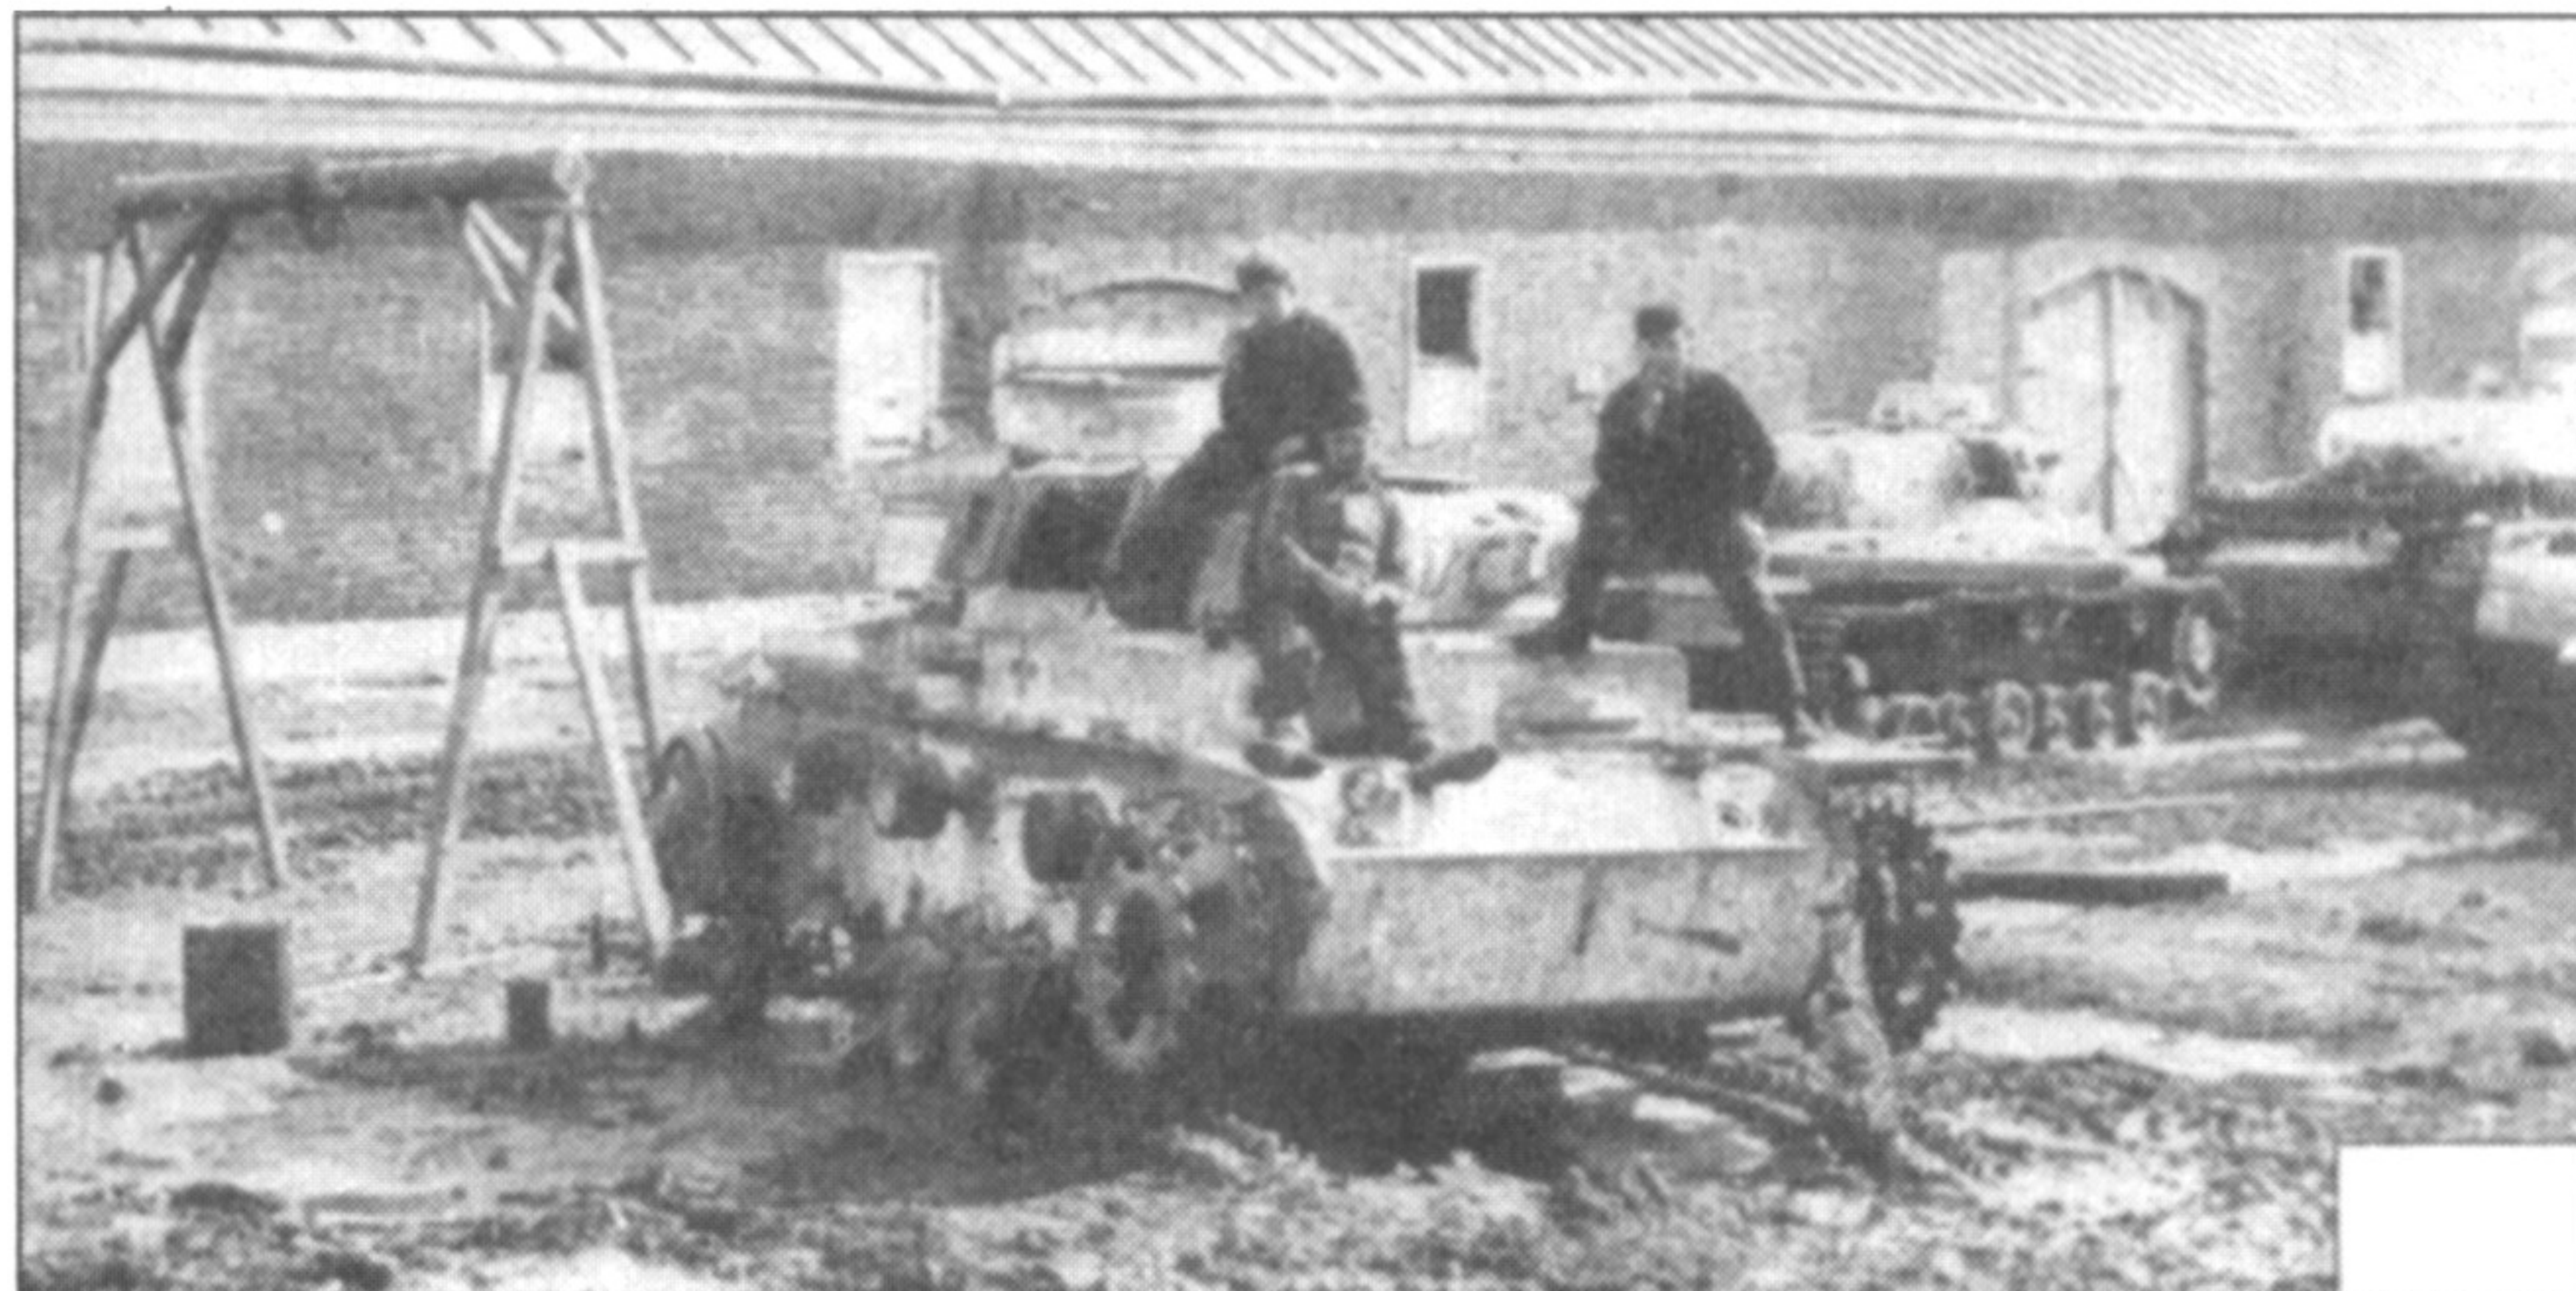
Тяжело поврежденный Ausf.J раннего выпуска доставлен в ремонтные мастерские. Рядом с танком - деревянный козловый кран. Судя по всему, ремонтники не горят желанием приступить к работе.

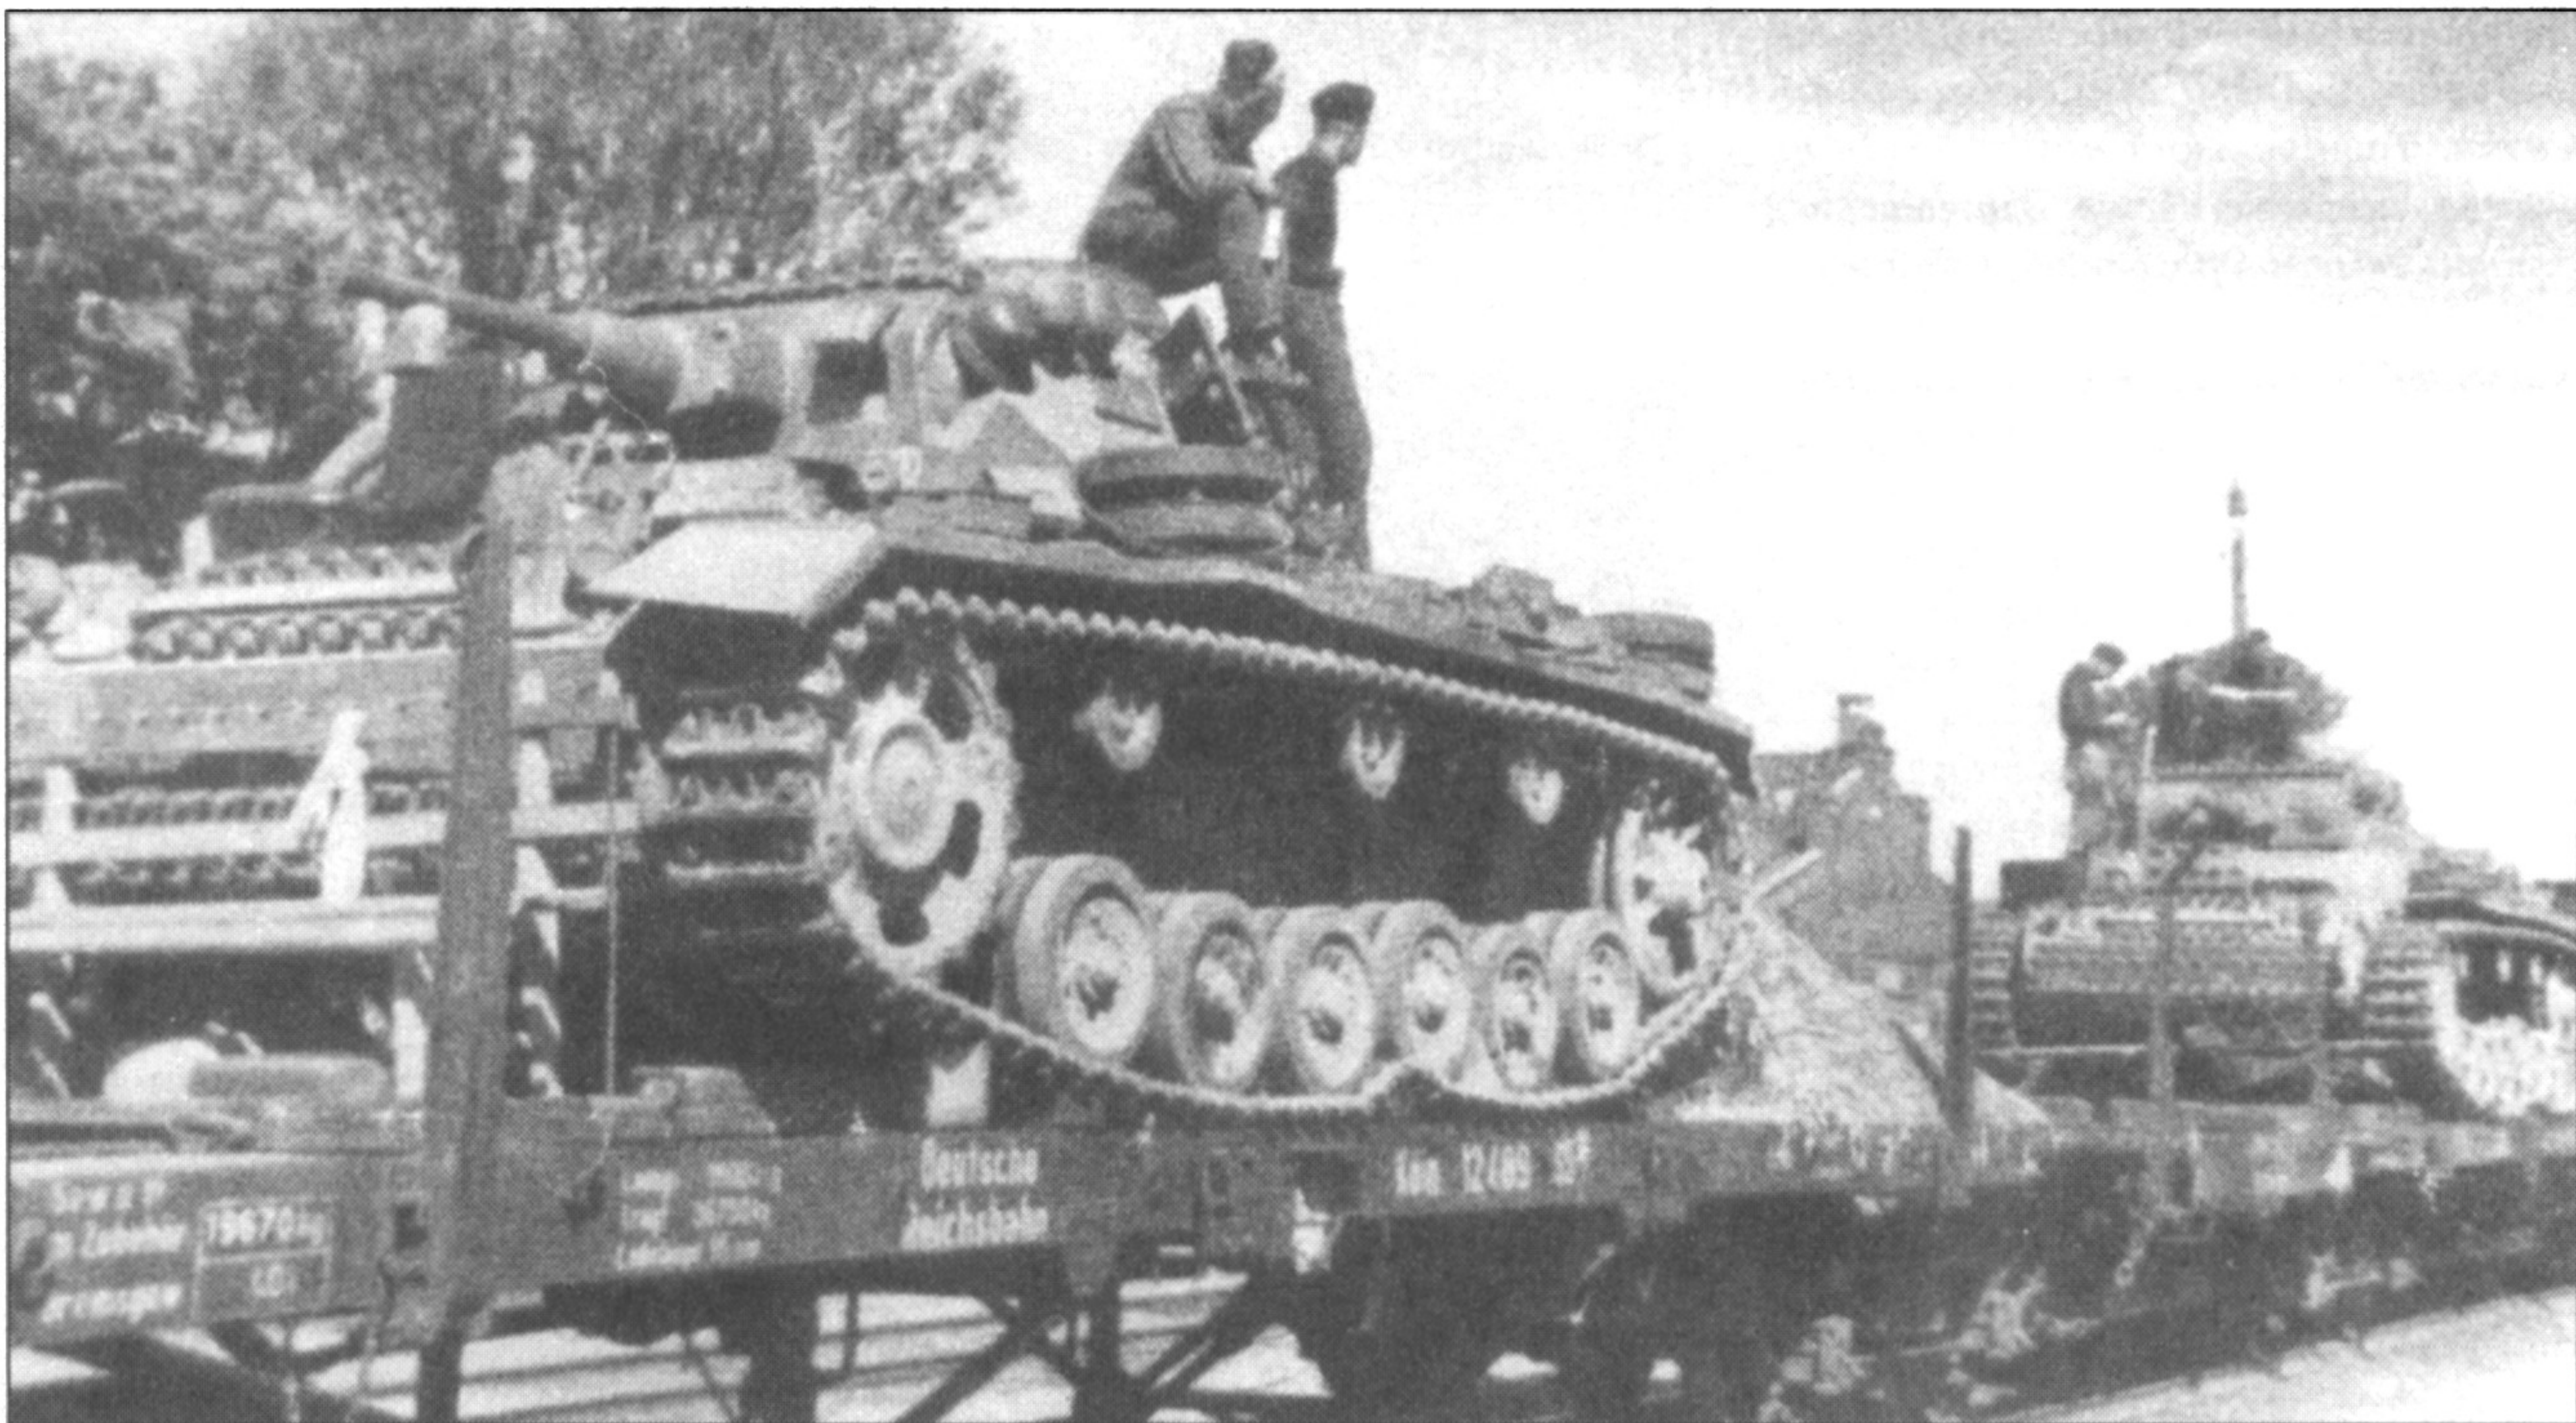
Танки PzKpfw III Ausf.J поздних выпусков отличались измененной крышей моторного отделения. Эта машина принадлежит одному из подразделений 24-й танковой дивизии, передняя часть башни зачехлена.

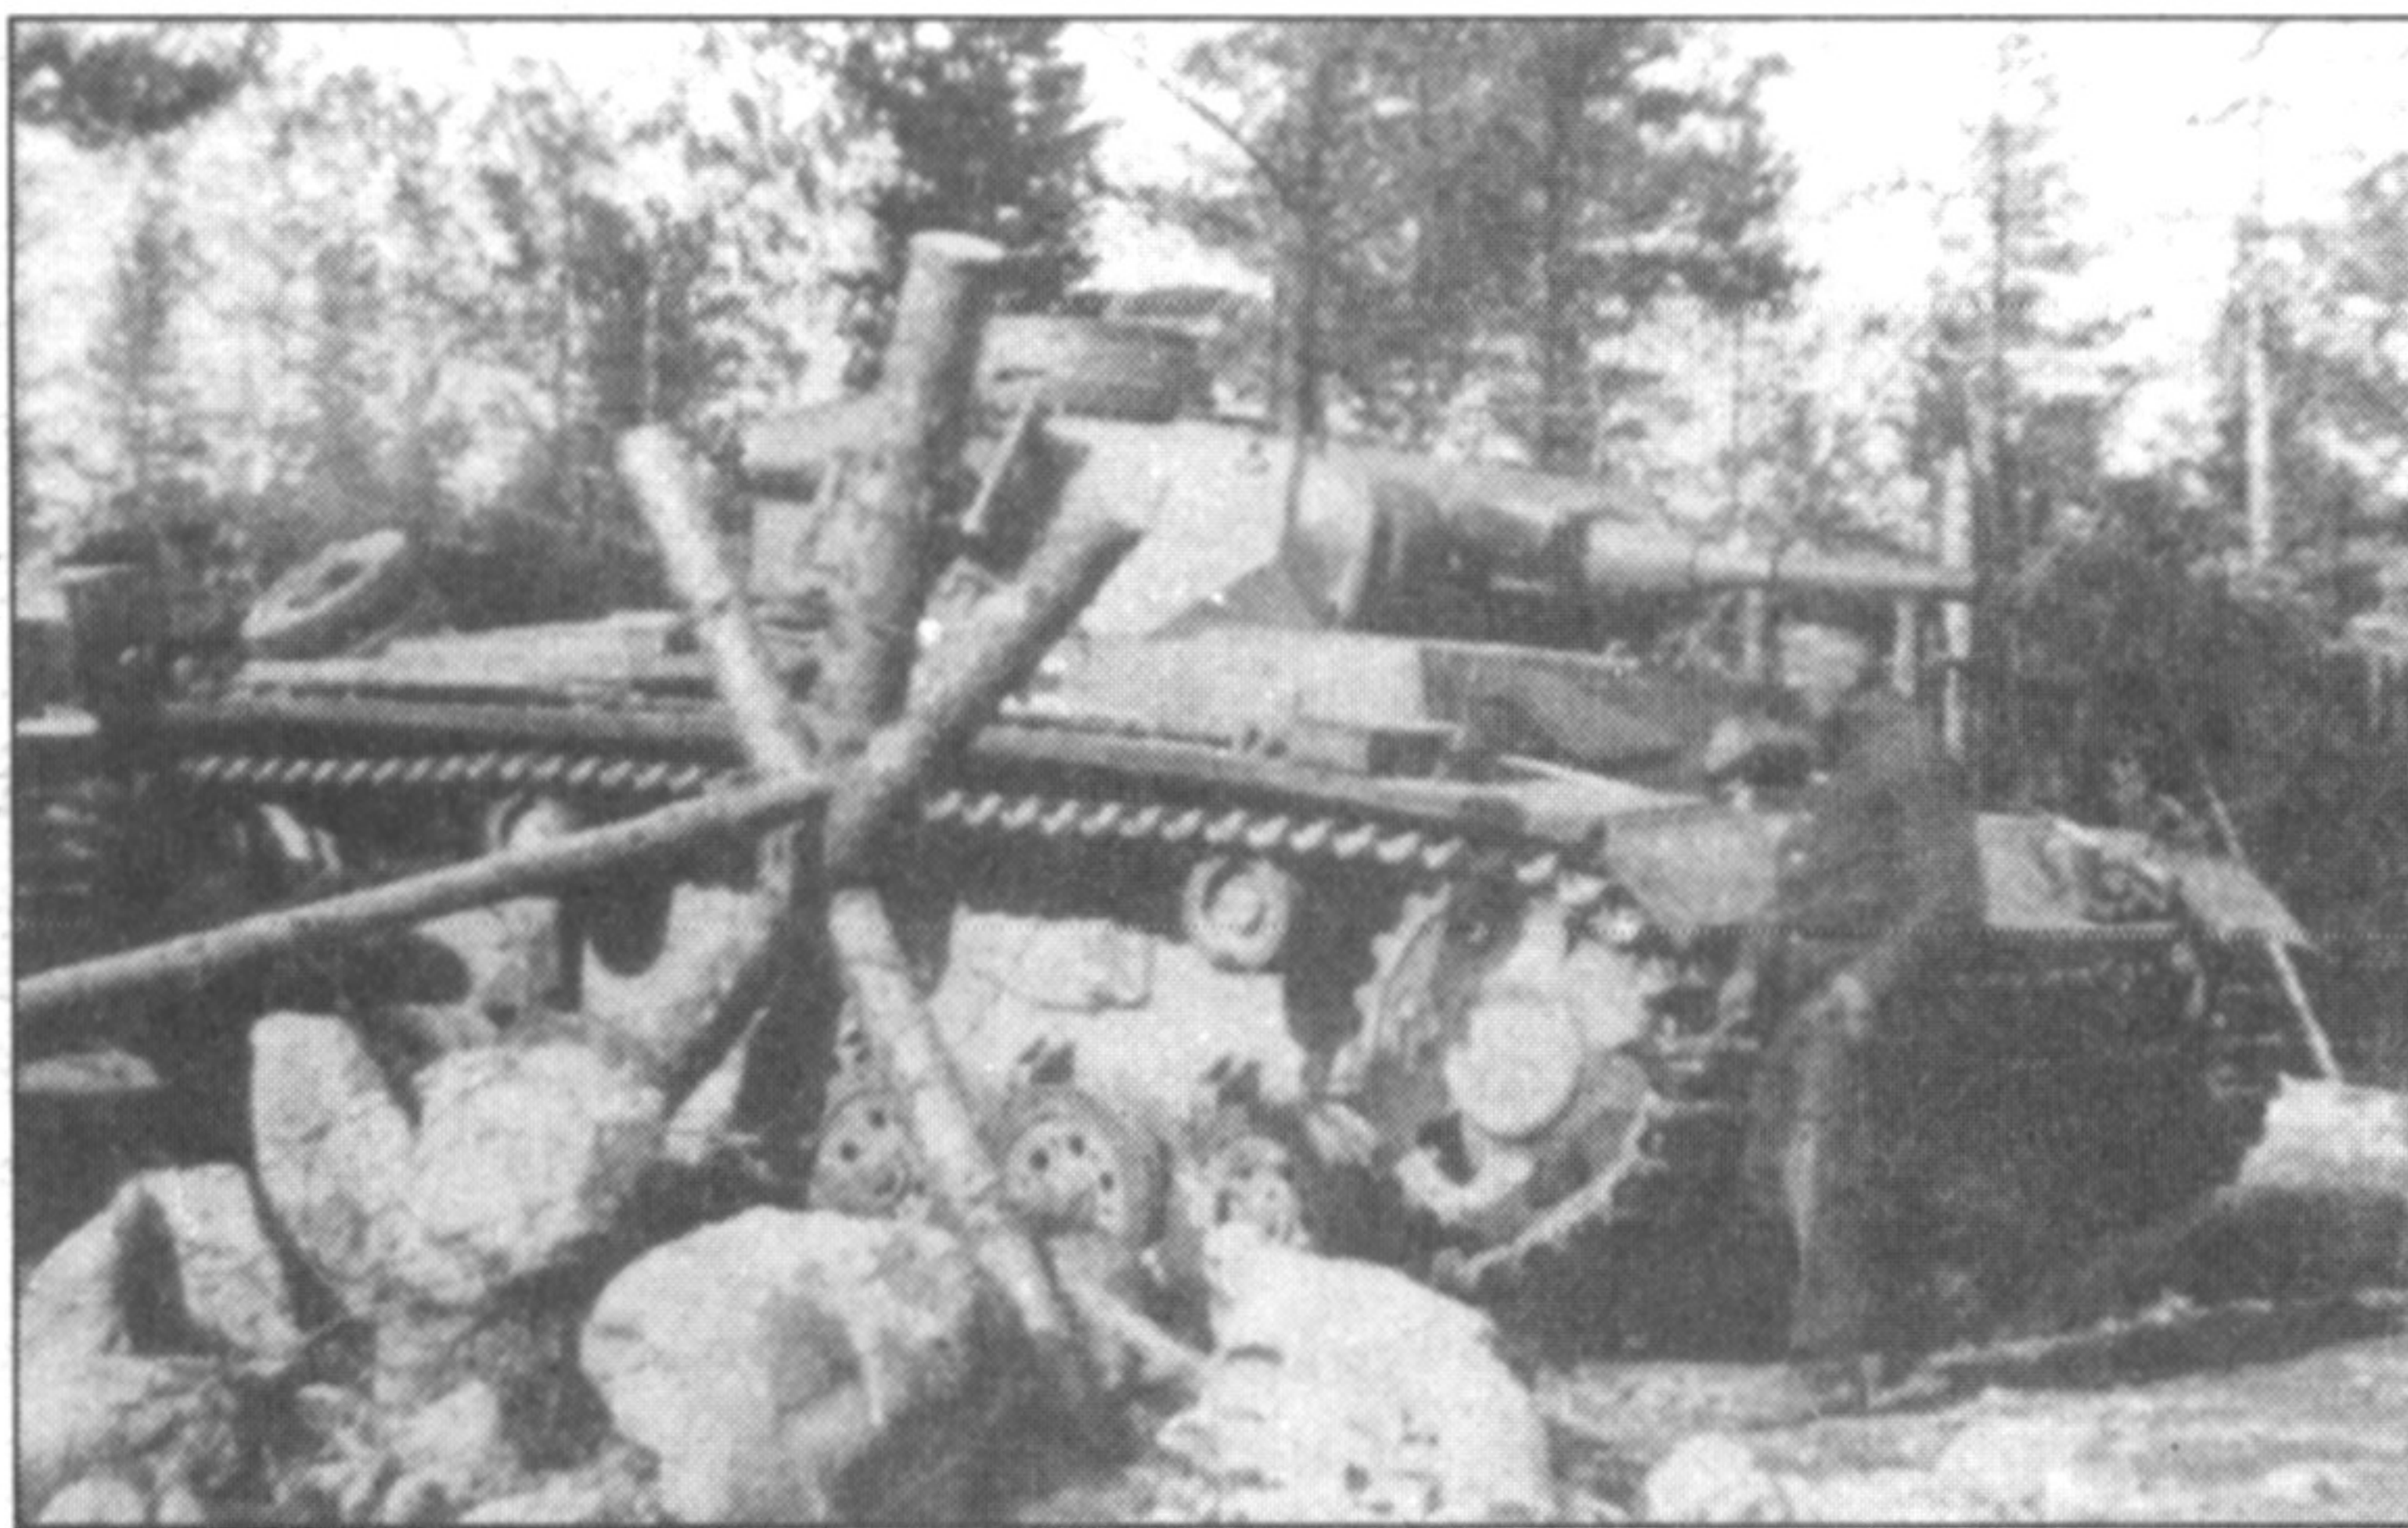
Ausf. J с открытым правым башенным аварийным люком; фактически каждый член экипажа танка мог в случае опасности покинуть танк через индивидуальный аварийный люк.

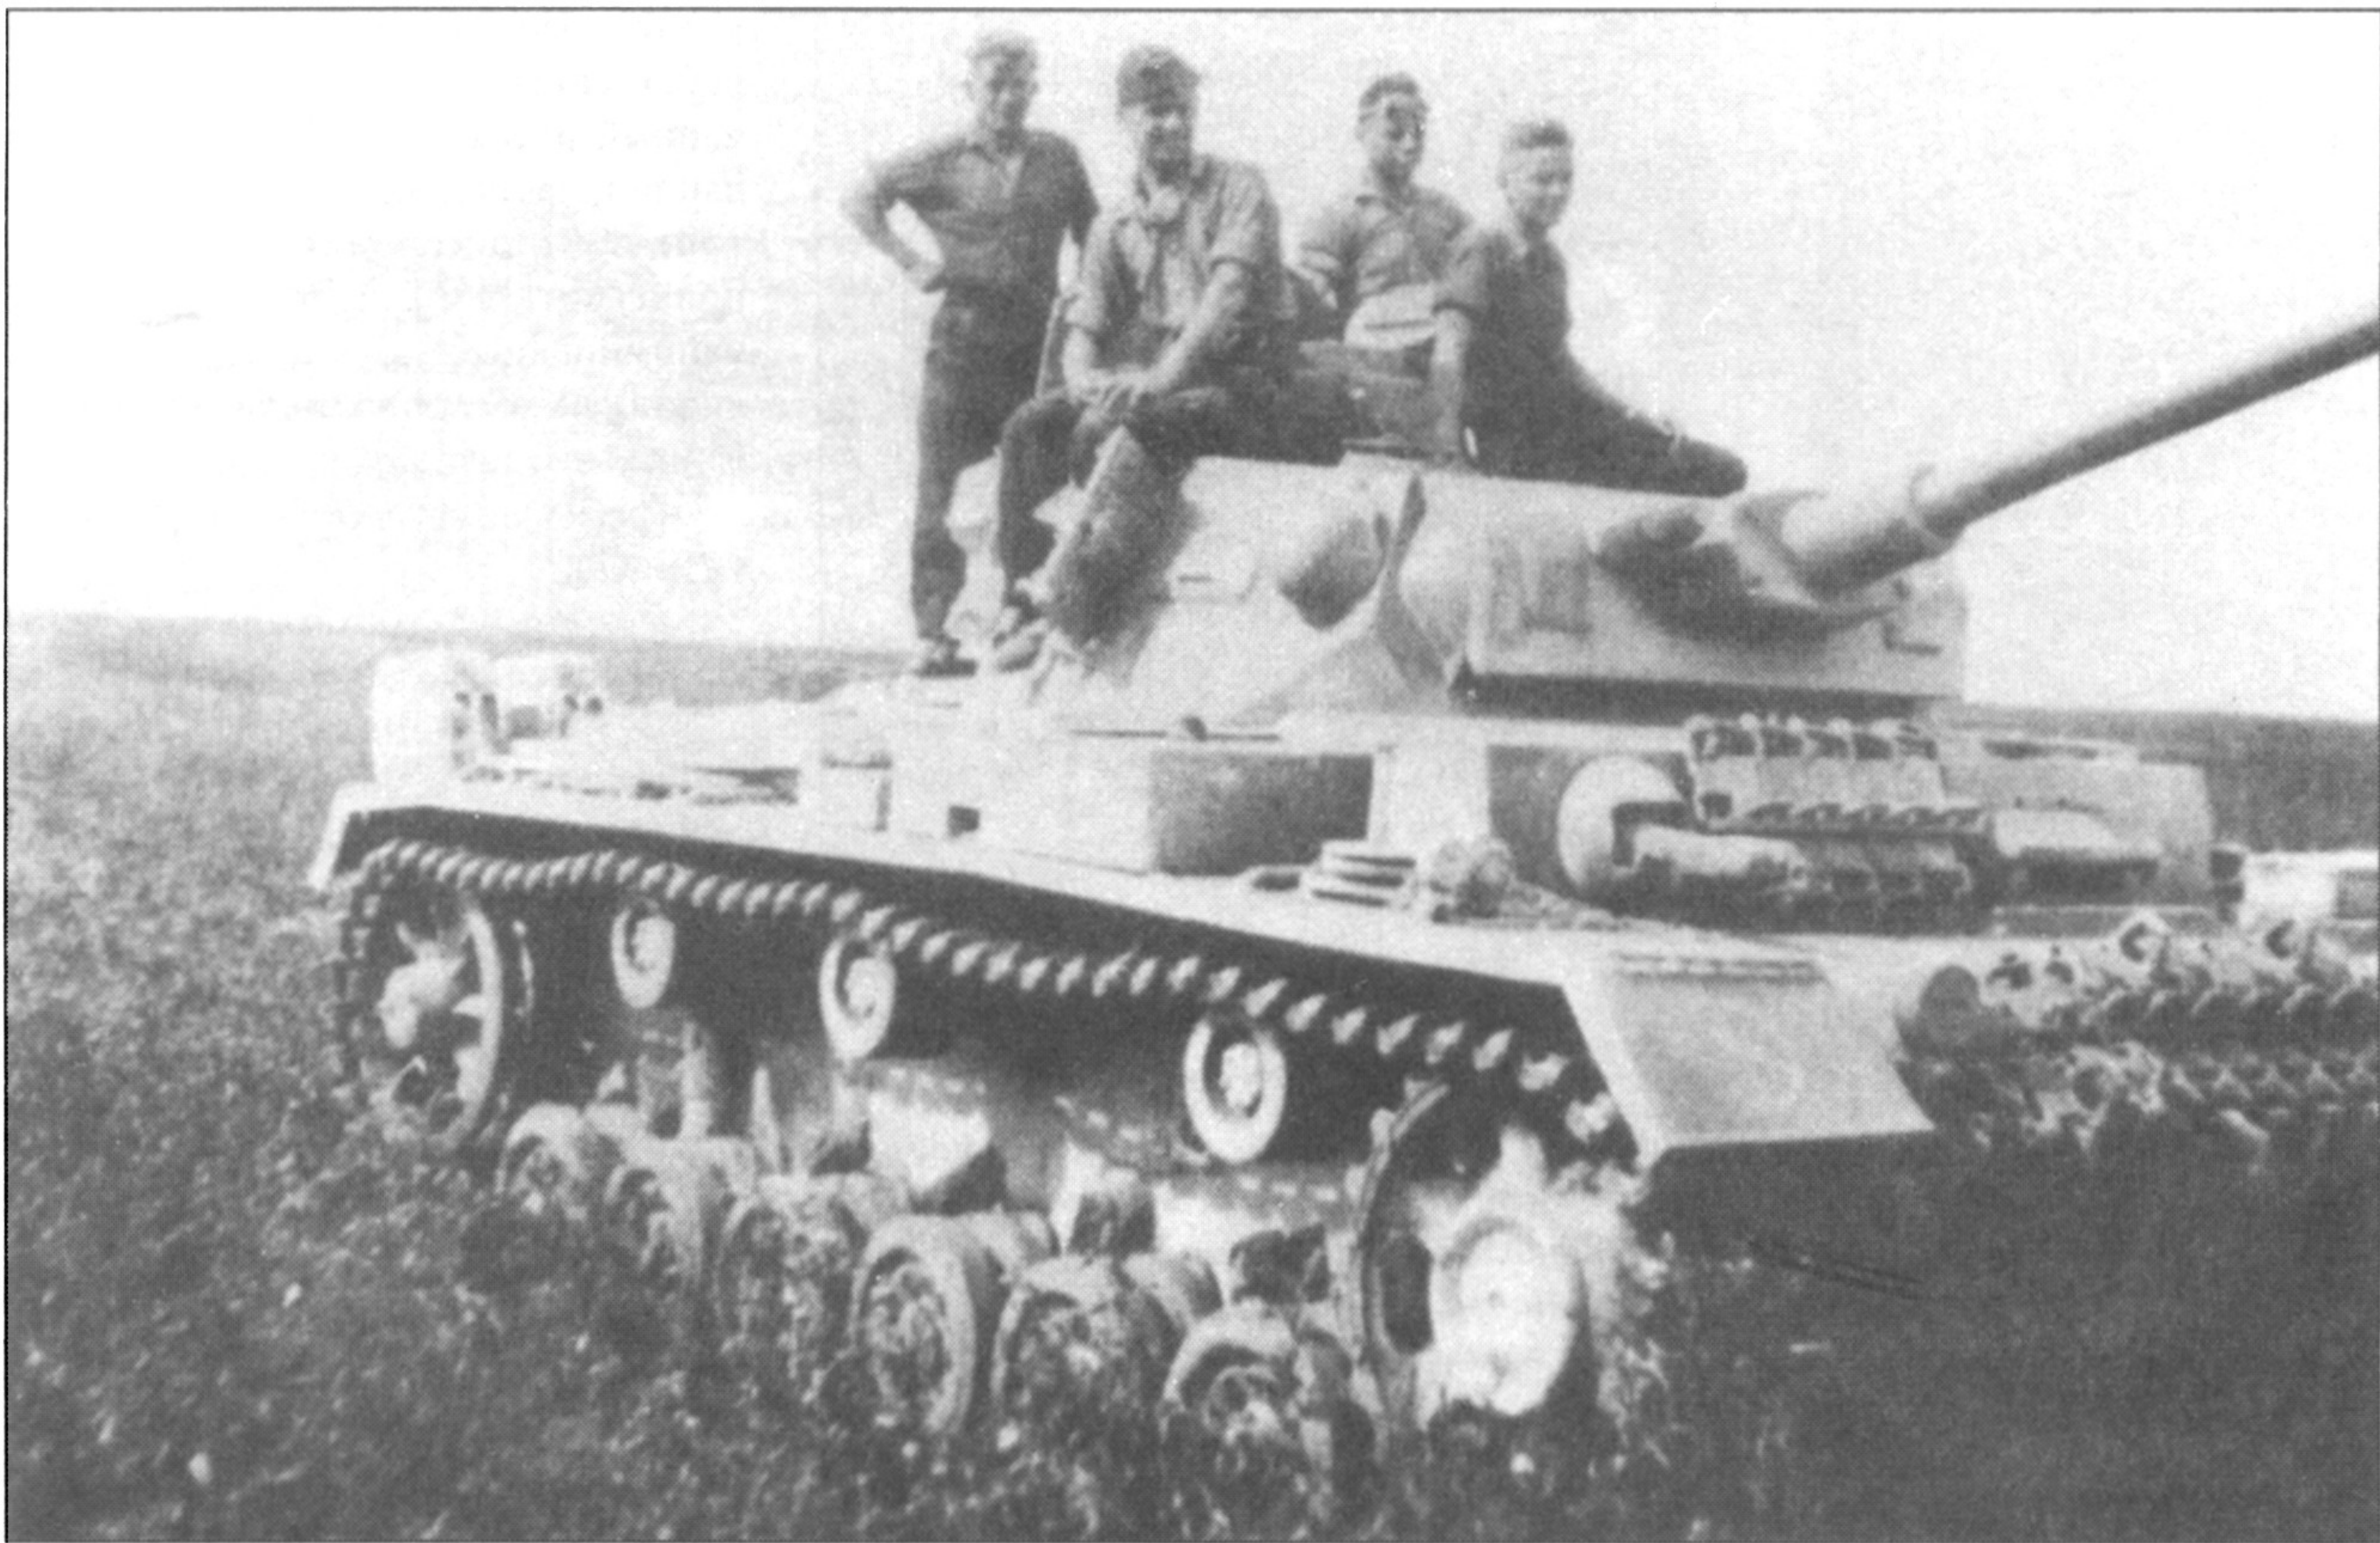
PzKpfw III Ausf.J, вооруженный длинноствольной 50-мм пушкой. Несмотря на то, что орудие с длиной ствола 60 калибра значительно превосходило короткоствольную пушку такого же калибра, оно все равно оказалось неспособно эффективно бороться с советскими танками. В Северной Африке танки Ausf.J с длинноствольными пушками получили у англичан обозначение «Mk.III special».
