PANZER III

**ГЕРМАНСКИЙ
СРЕДНИЙ ТАНК**

ОСНОВНОЙ ТАНК PANZERWAFFE часть 4

№99

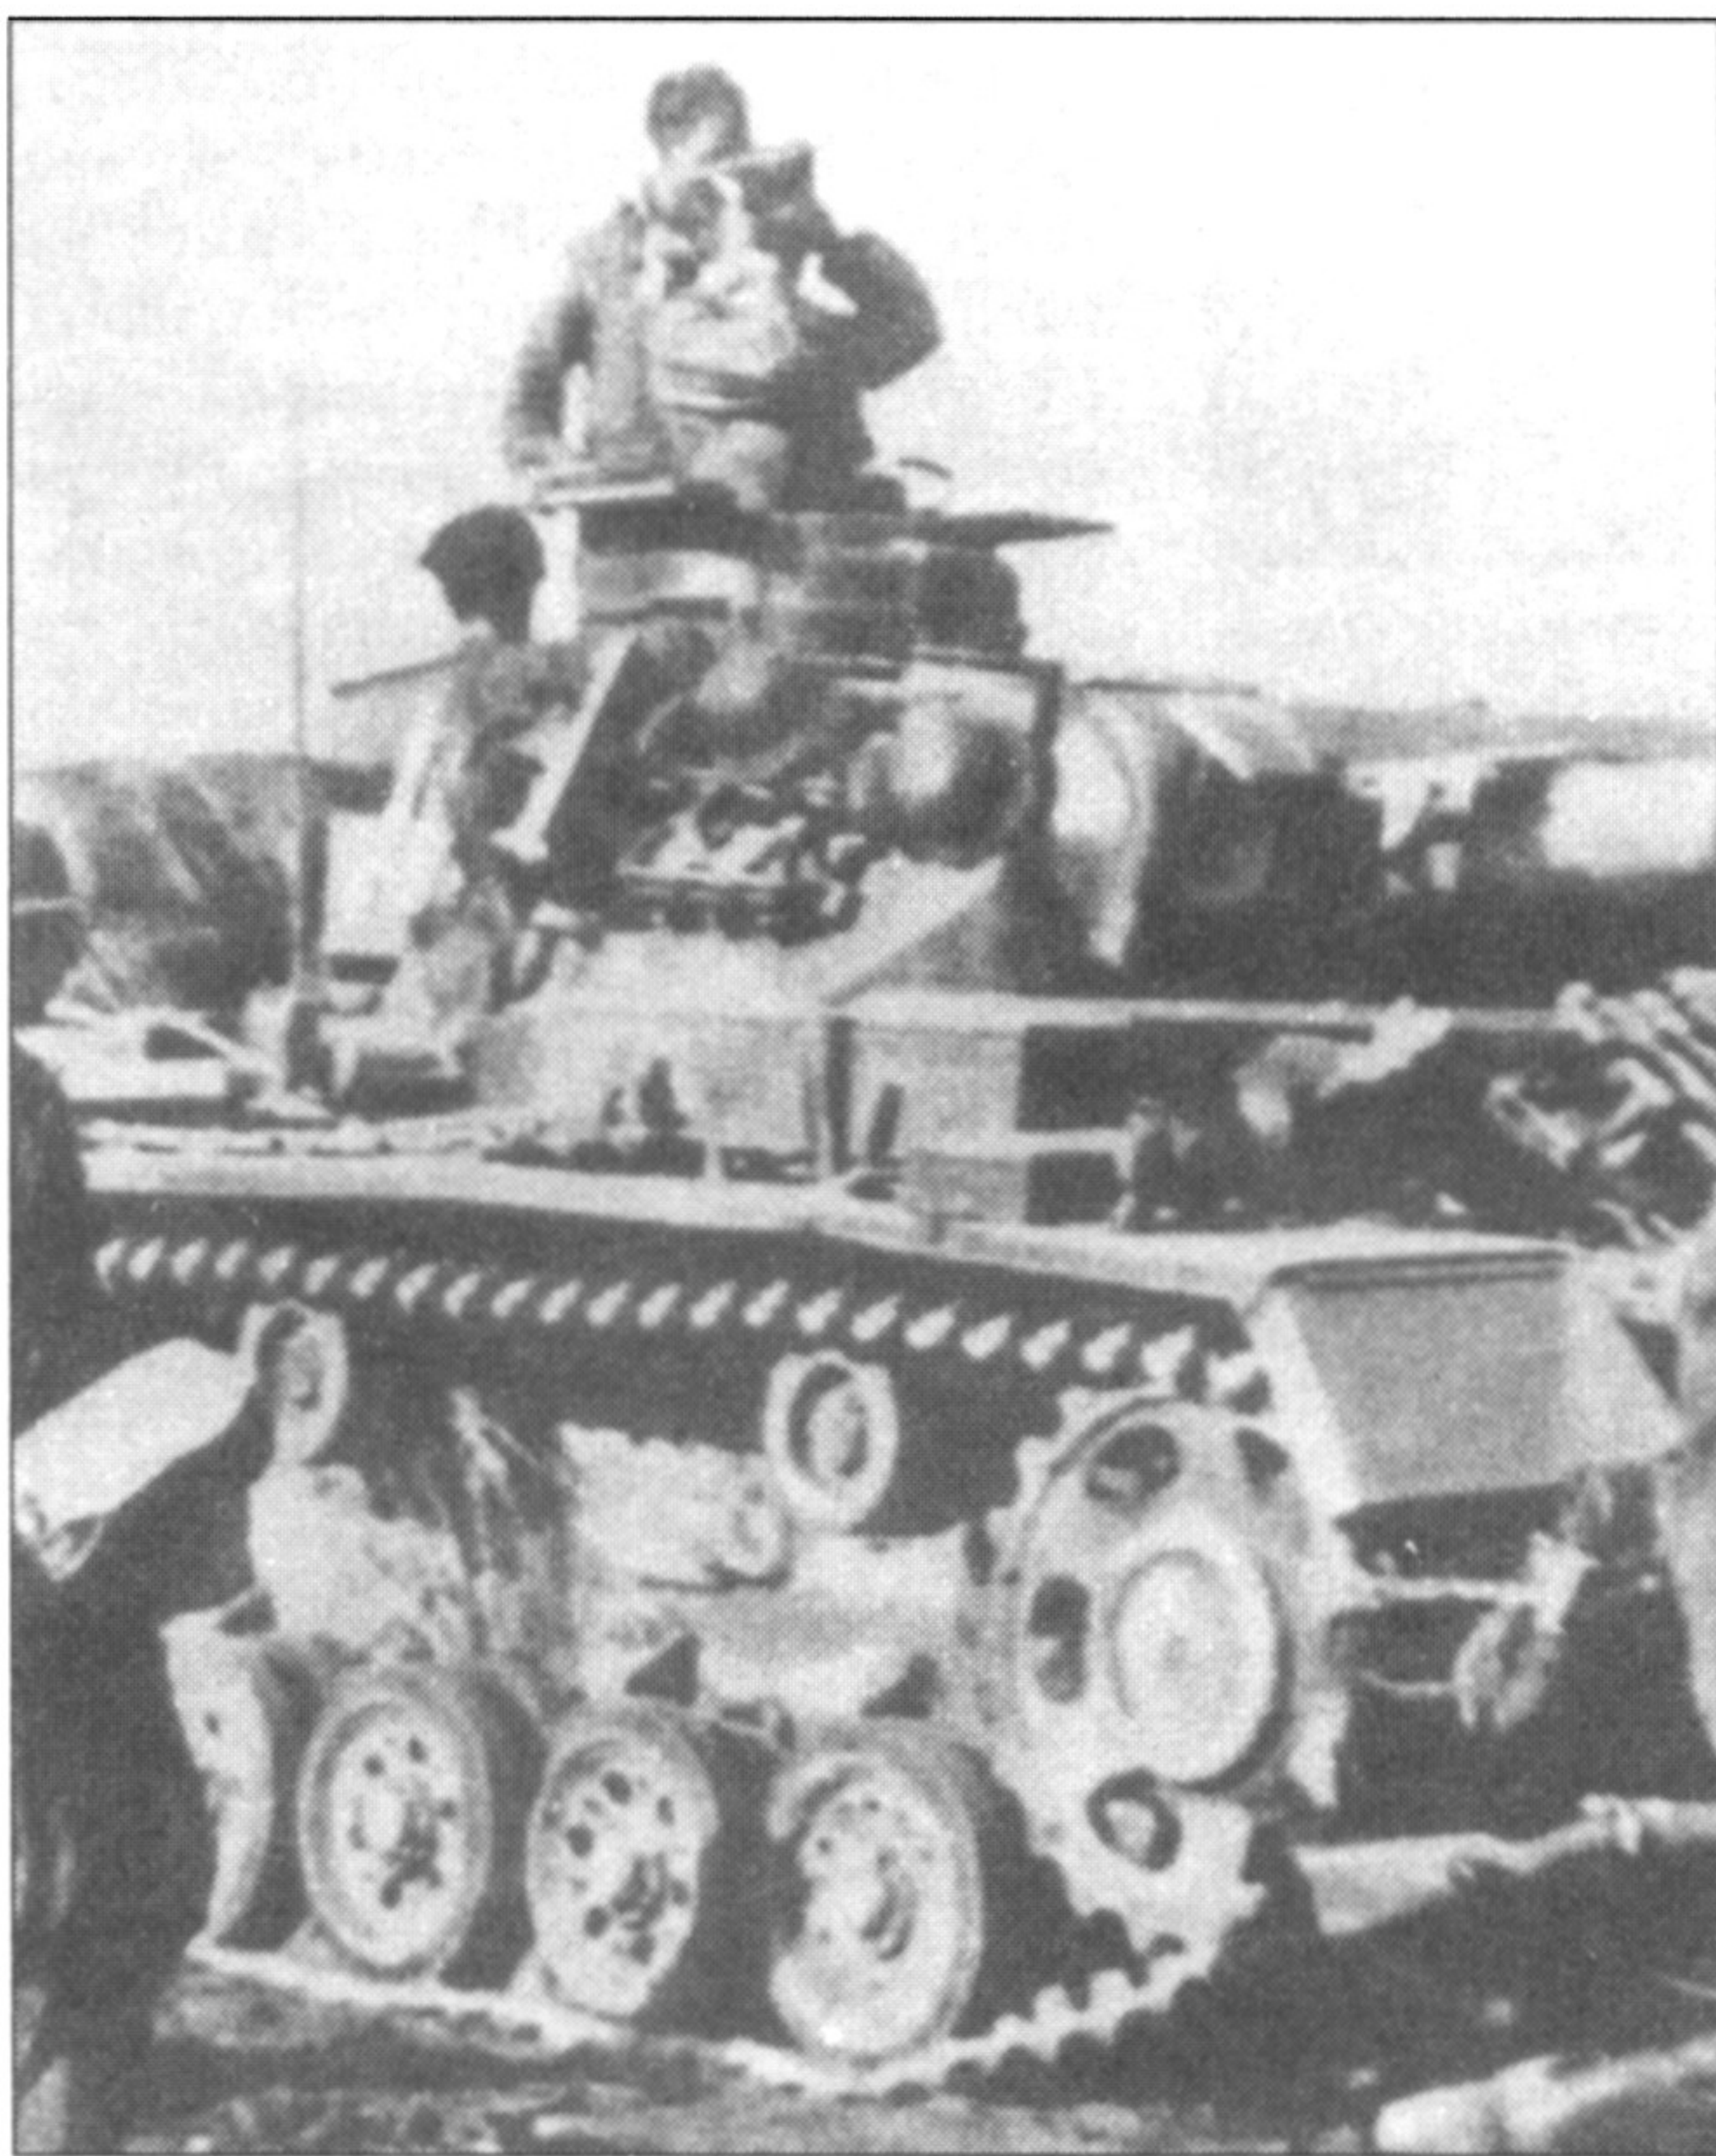
PzKpfw III Ausf.J имели бронезаслонки наблюдательных приборов толщиной 37 мм, вместо ранее использовавшихся толщиной 50 мм. Один из наблюдательных приборов в маске пушки открыт - бронезаслонка сдвинута вверх. Обратите внимание на каски, висящие на борту башни поверх гусеничных траков.

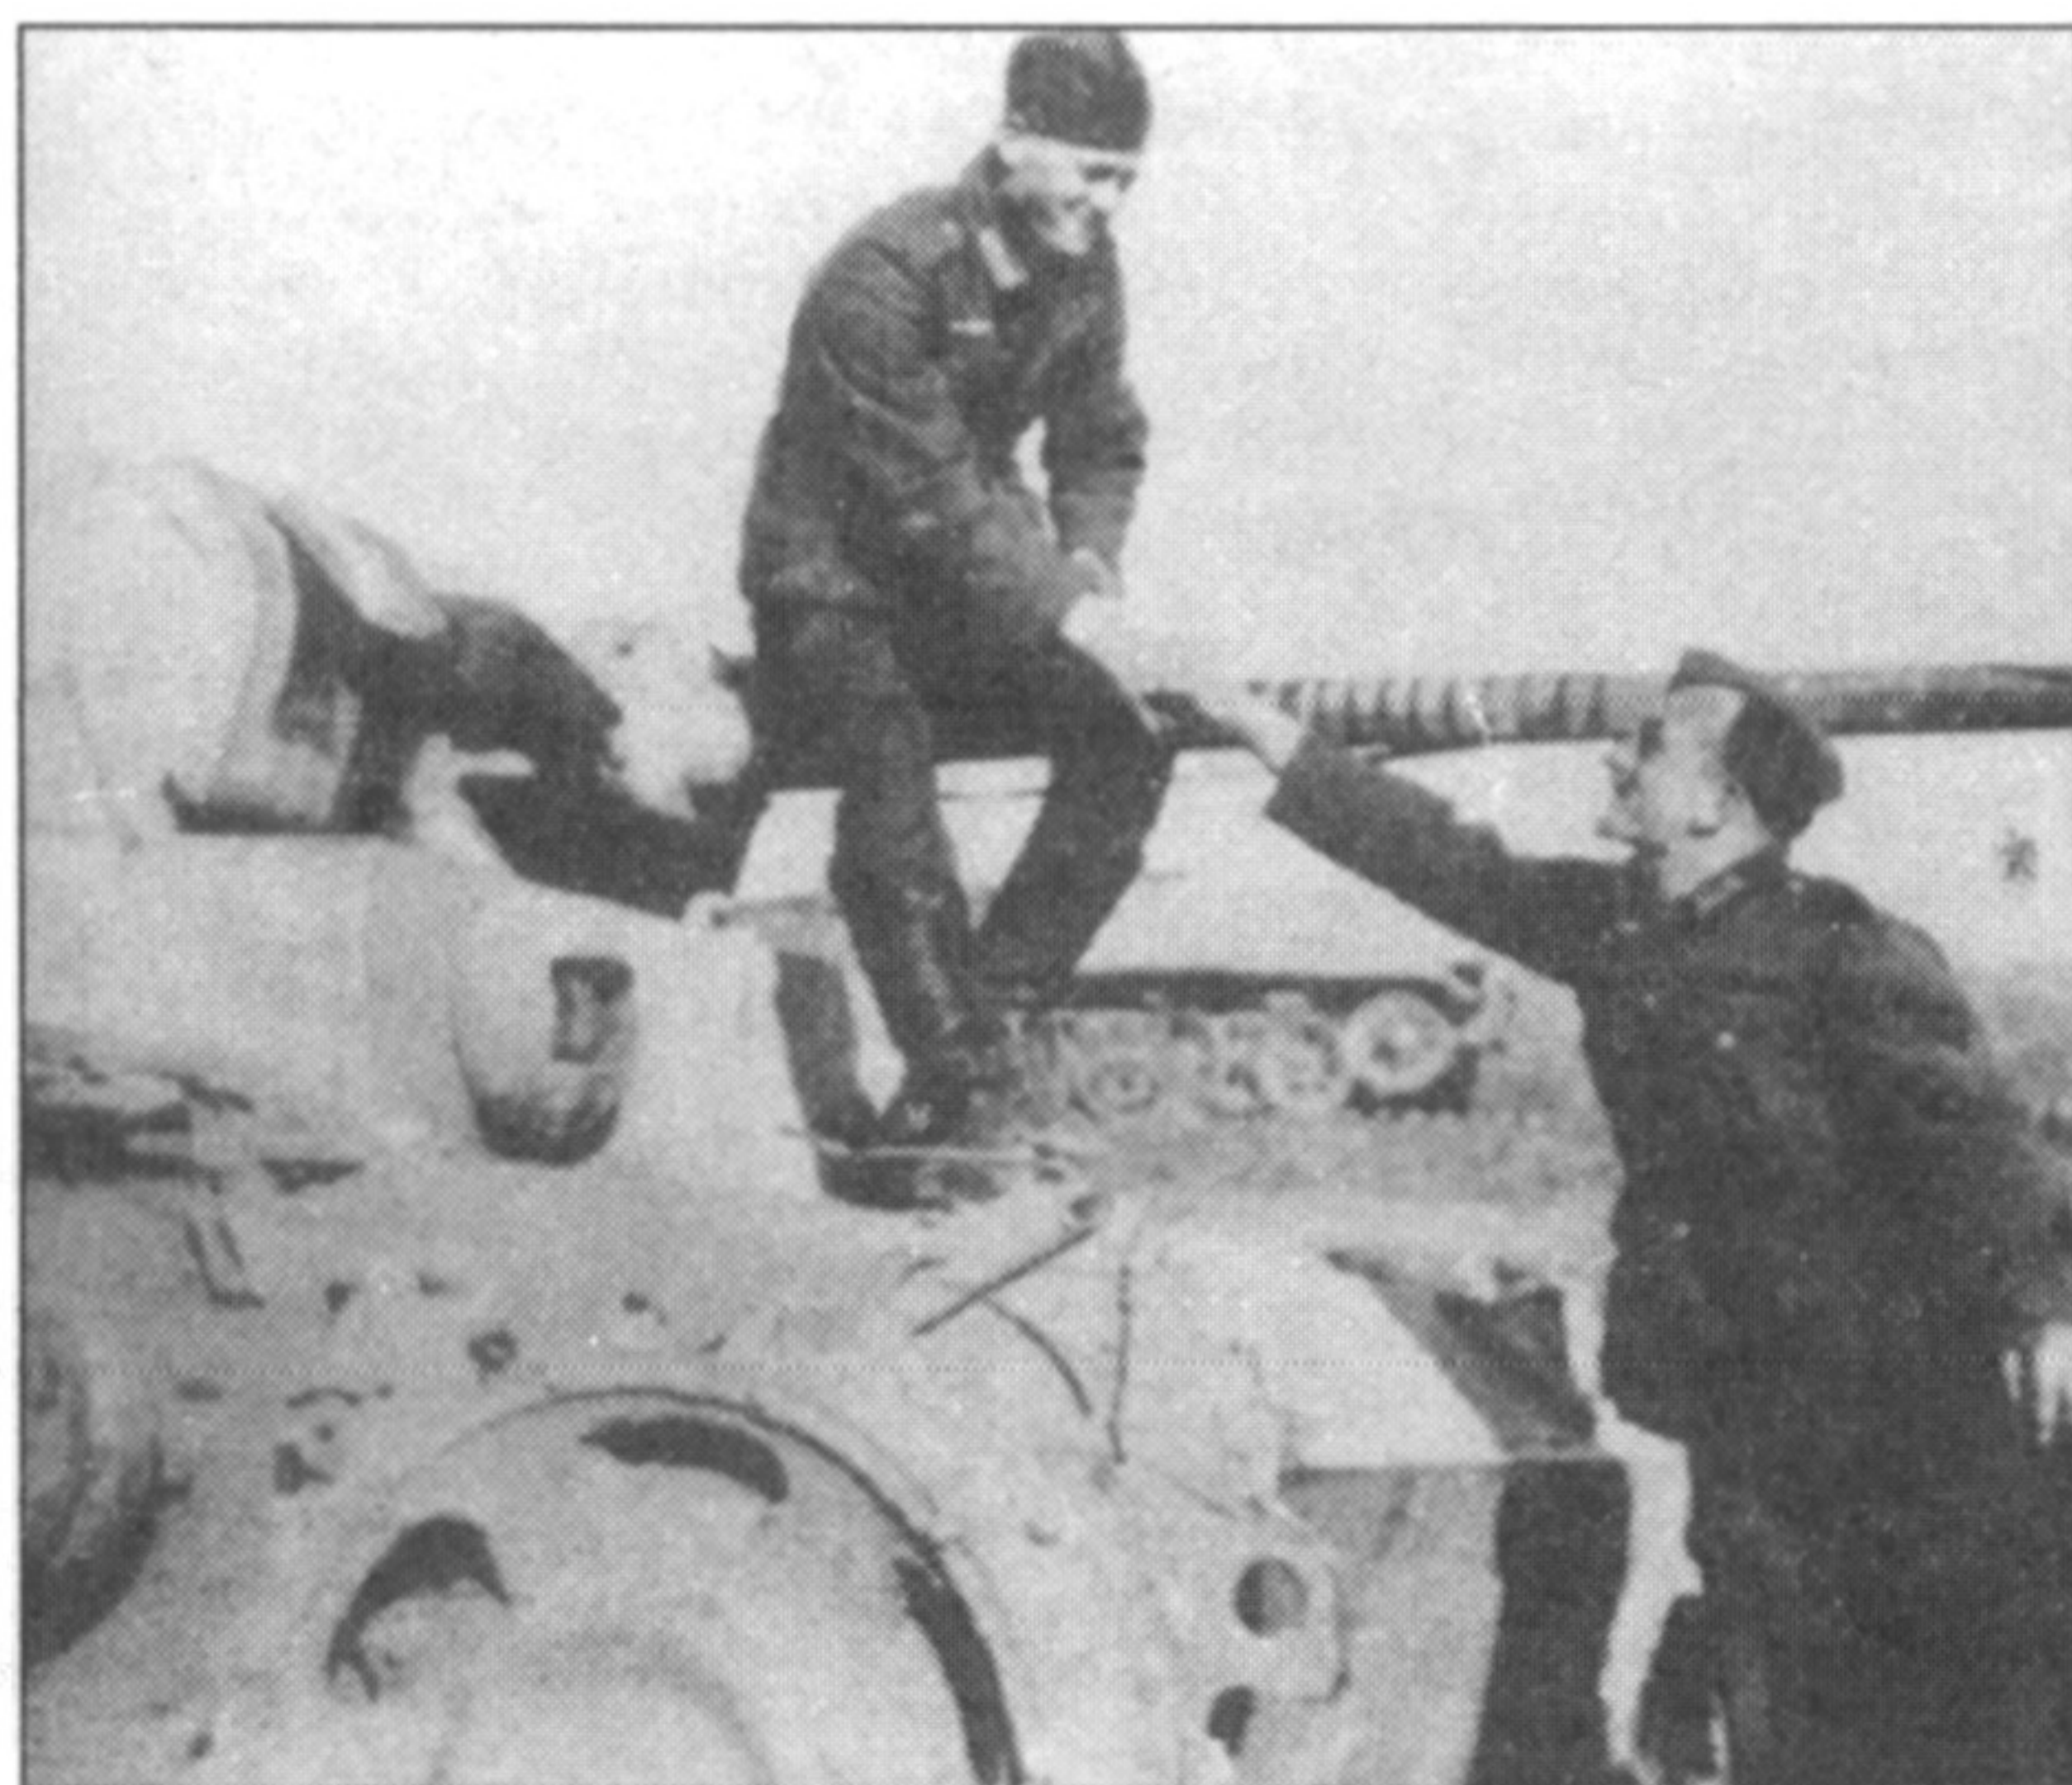
Этот Ausf. J, раньше чем его подбили, успел причинить противнику немалый урон - на стволе пушки кольца-отметки, как минимум, об одиннадцати пораженных танках. На заднем плане заметен 18-тонный полугусеничный автомобиль Фамо, гусеница машины разбита.

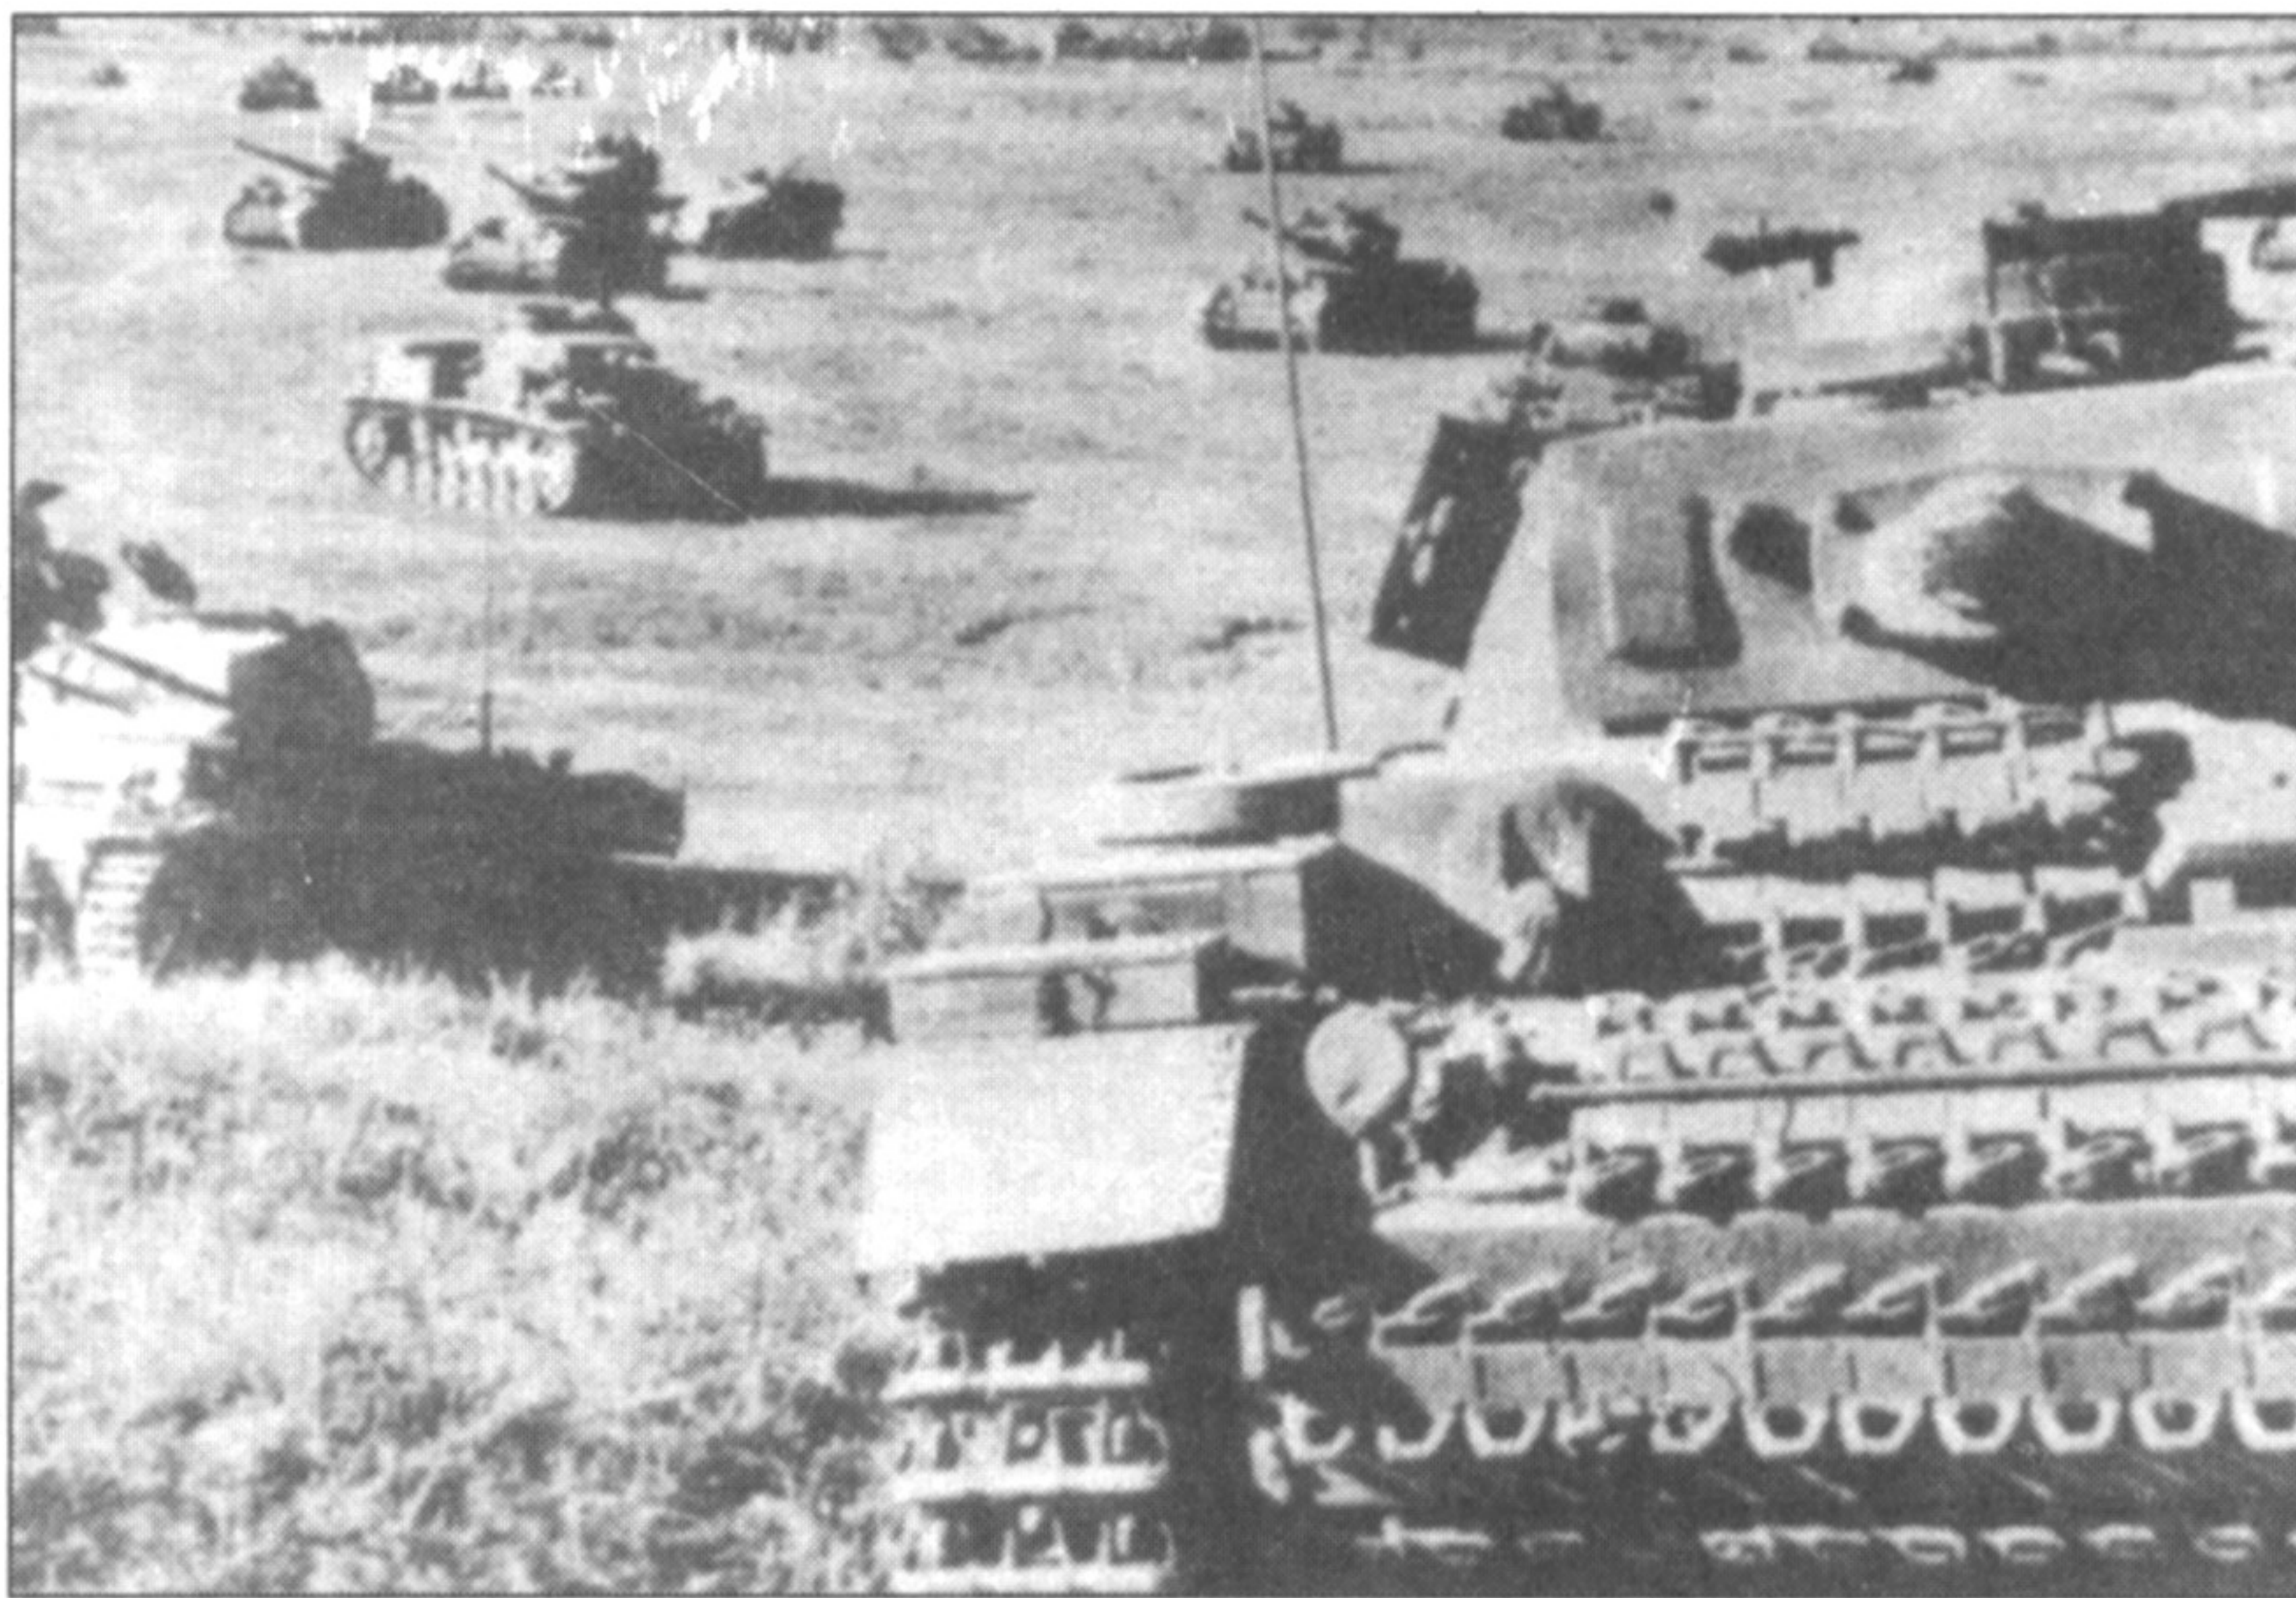
РзКрфв II, III и IV 24-й танковой дивизии в районе сосредоточения перед наступлением на Сталинград. На запечатленном на переднем плане РзКрфв III Ausf. J хорошо видна детализировка лобовой части корпуса и башни. Немцы форсировали Дон в нескольких местах 23 августа 1942 г., после чего достигли северных окраин Сталинграда.

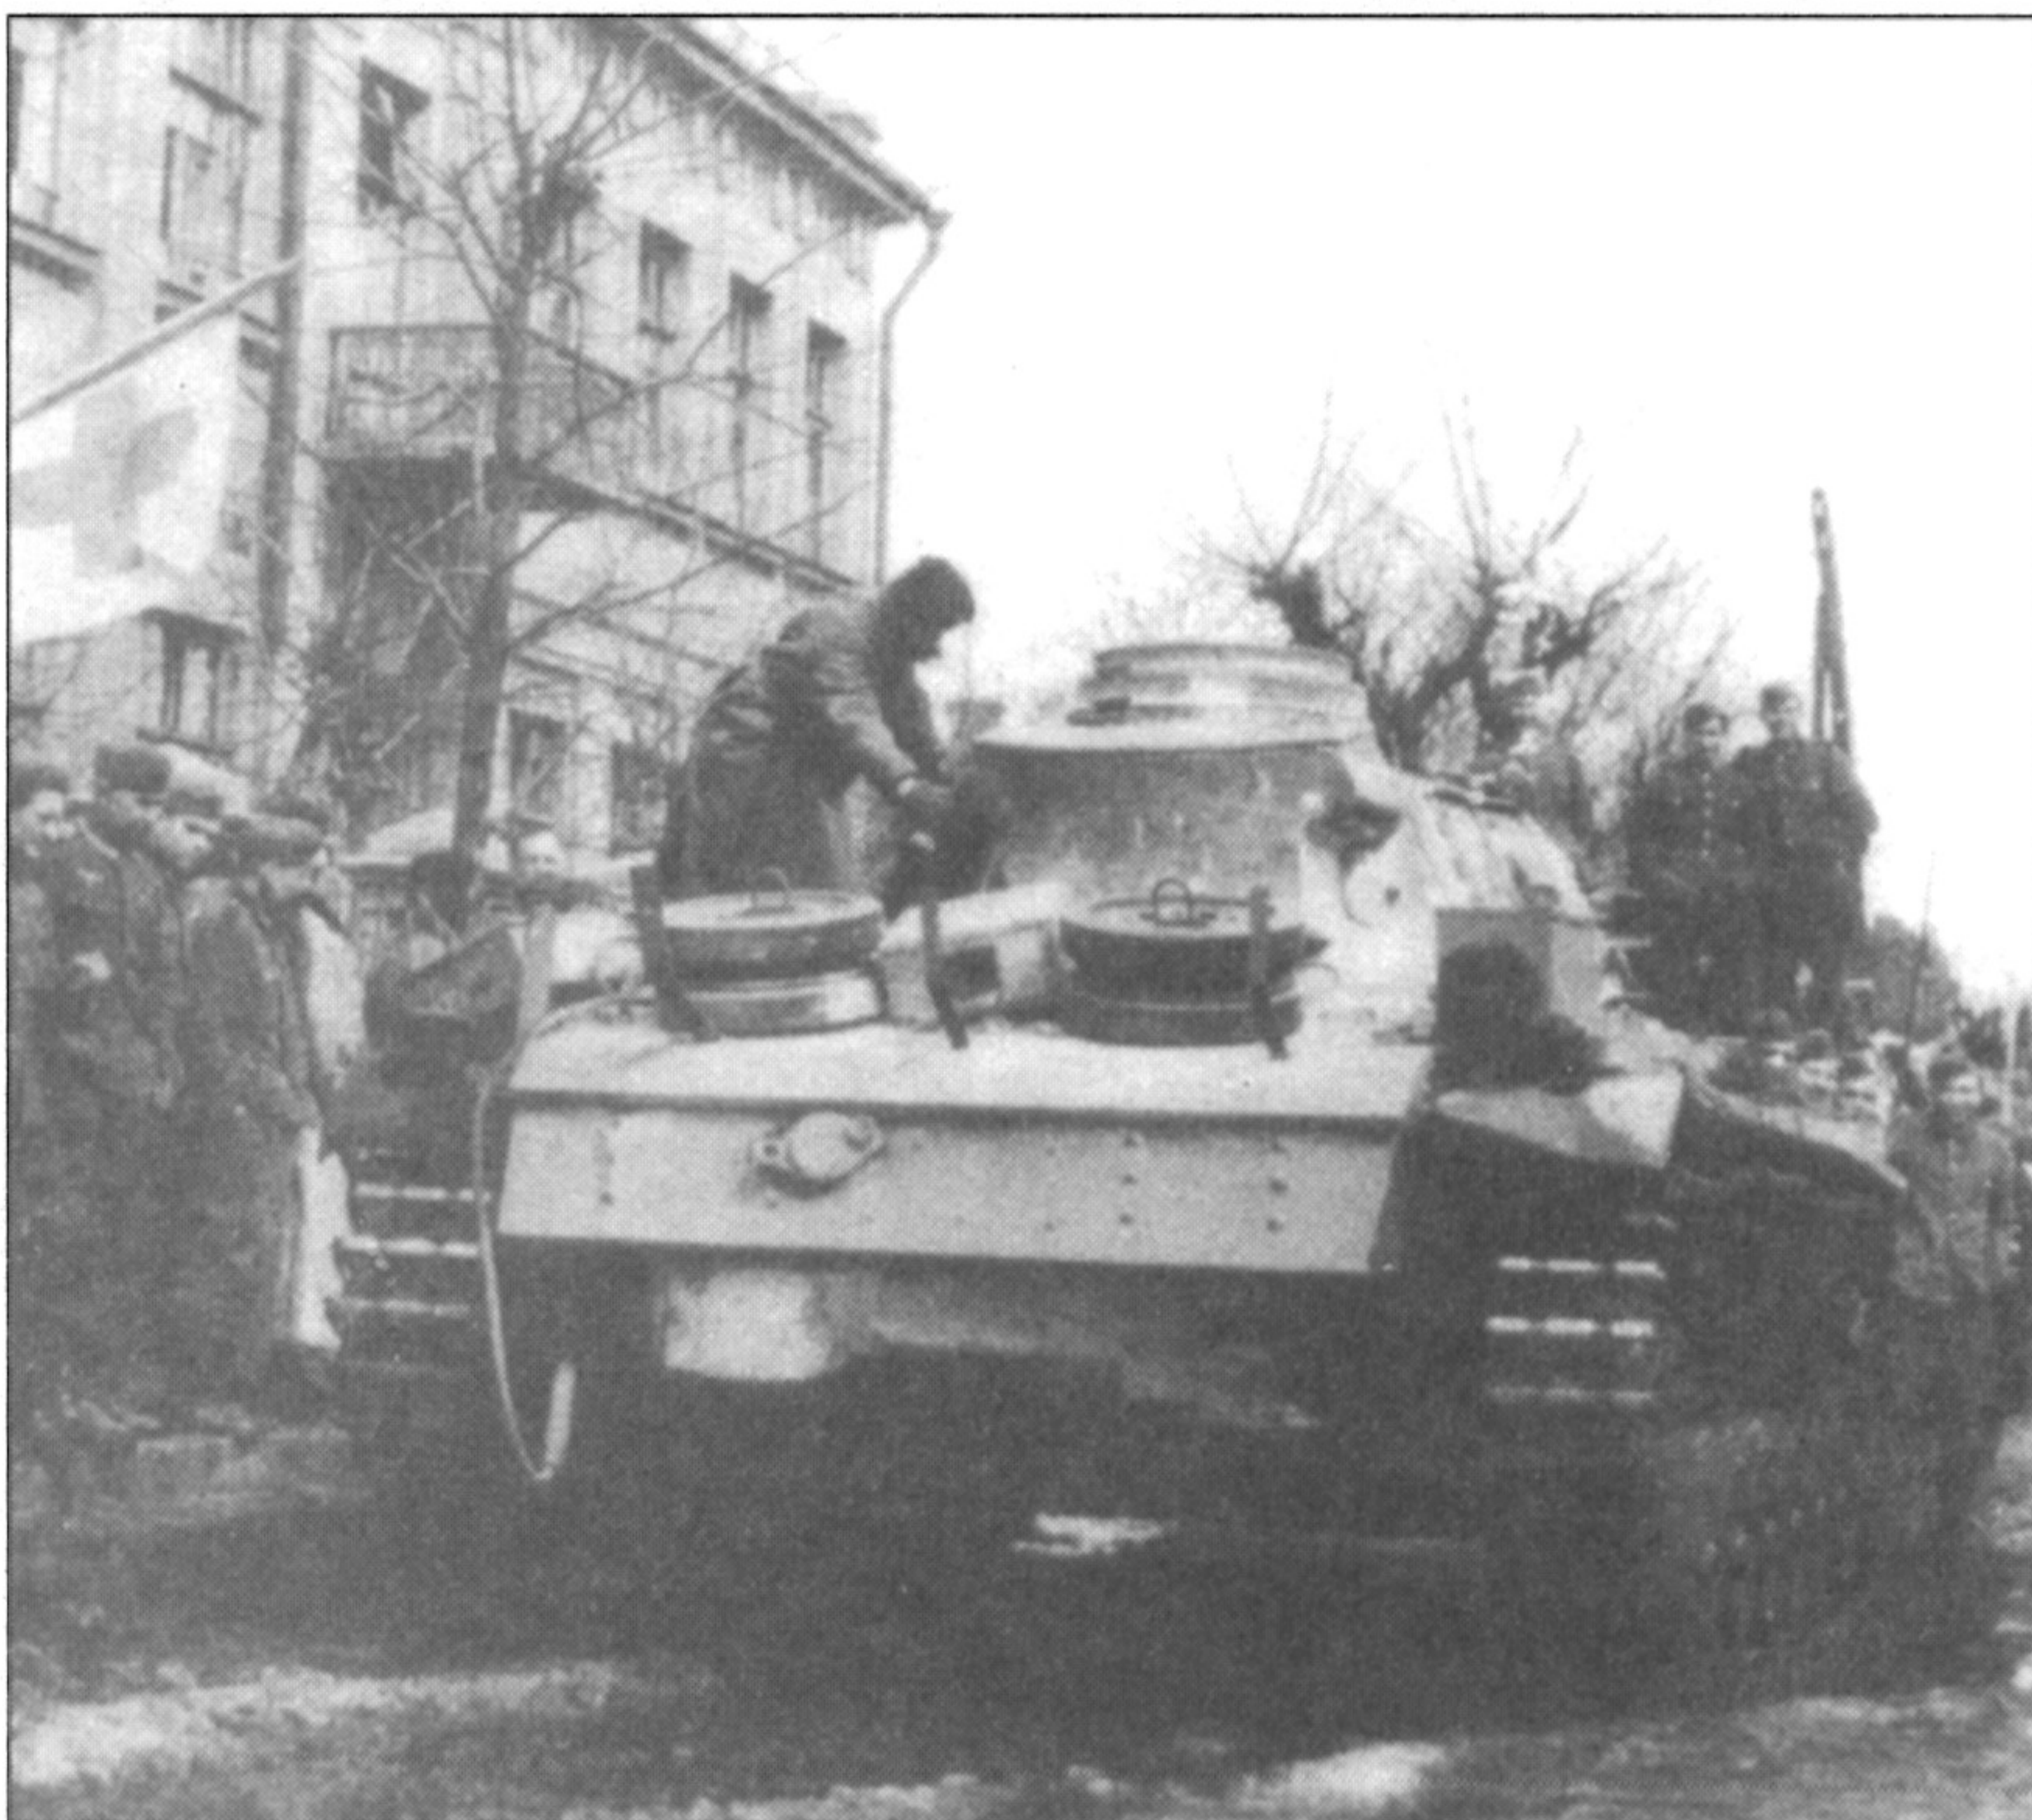
На этом снимке хорошо видна кормовая часть корпуса танка Ausf. J, которая имела иную форму по сравнению с танками более ранних вариантов. На крыше моторного отделения уложены запасные опорные катки.

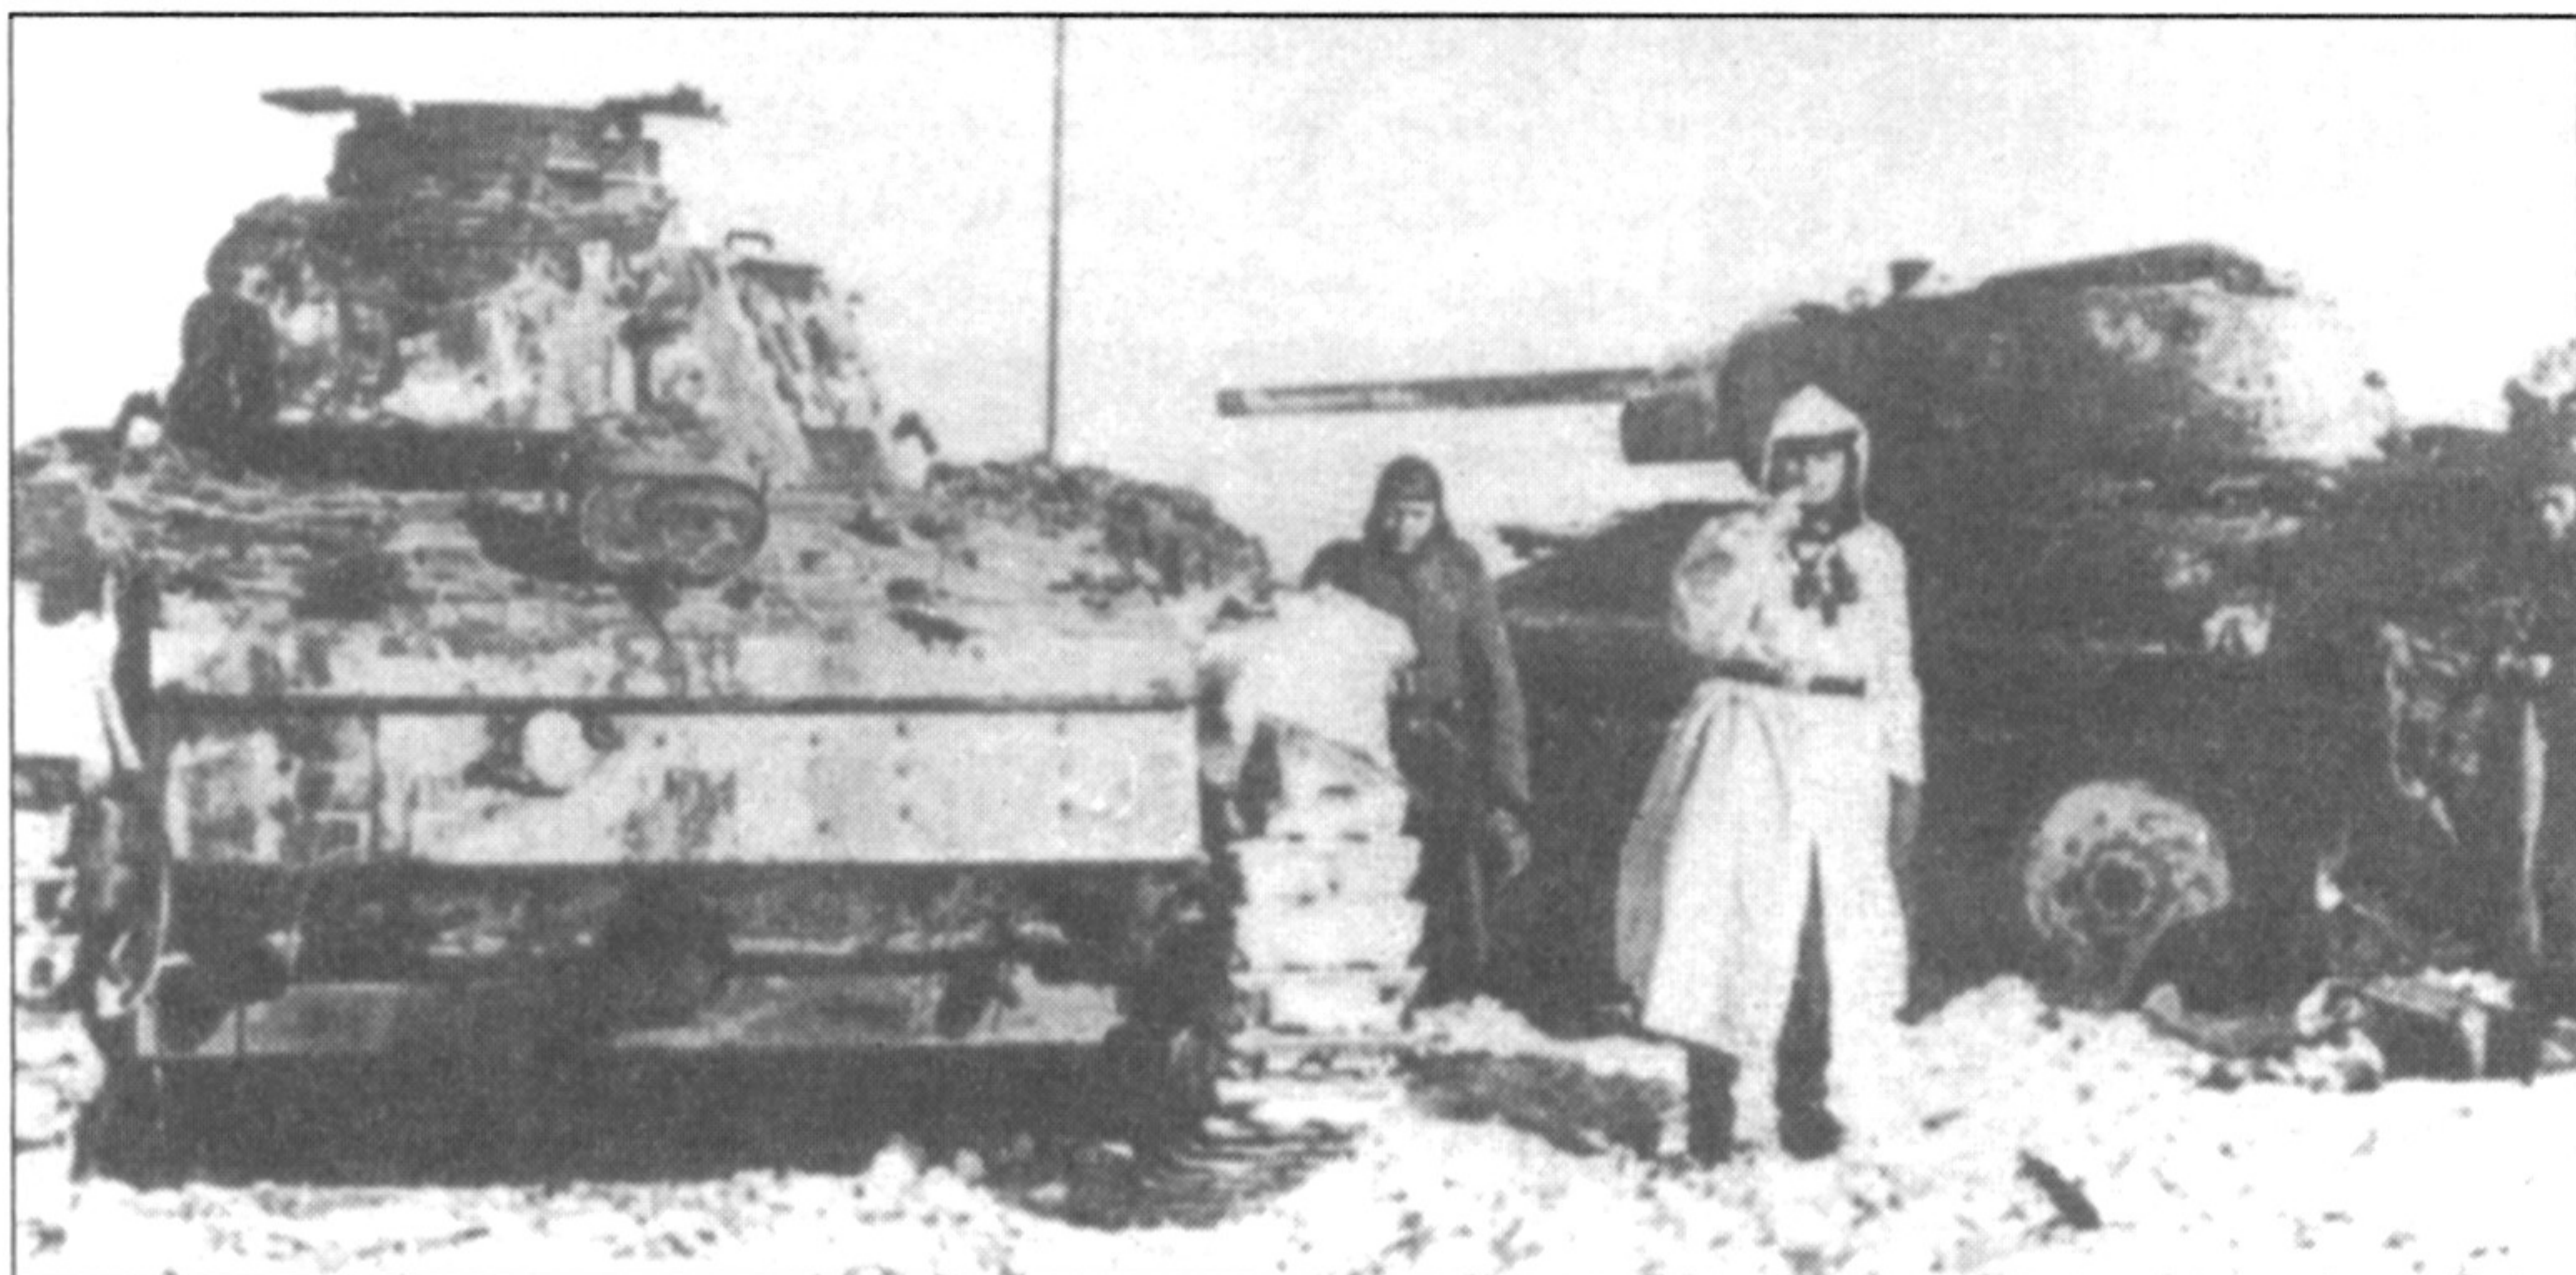
Экипаж камуфлированного «под зиму» Ausf. J осматривает подбитый Т-34. 50-мм пушки РзКрфв III могли поразить «тридцатьчетверку» только в борт или в корму.

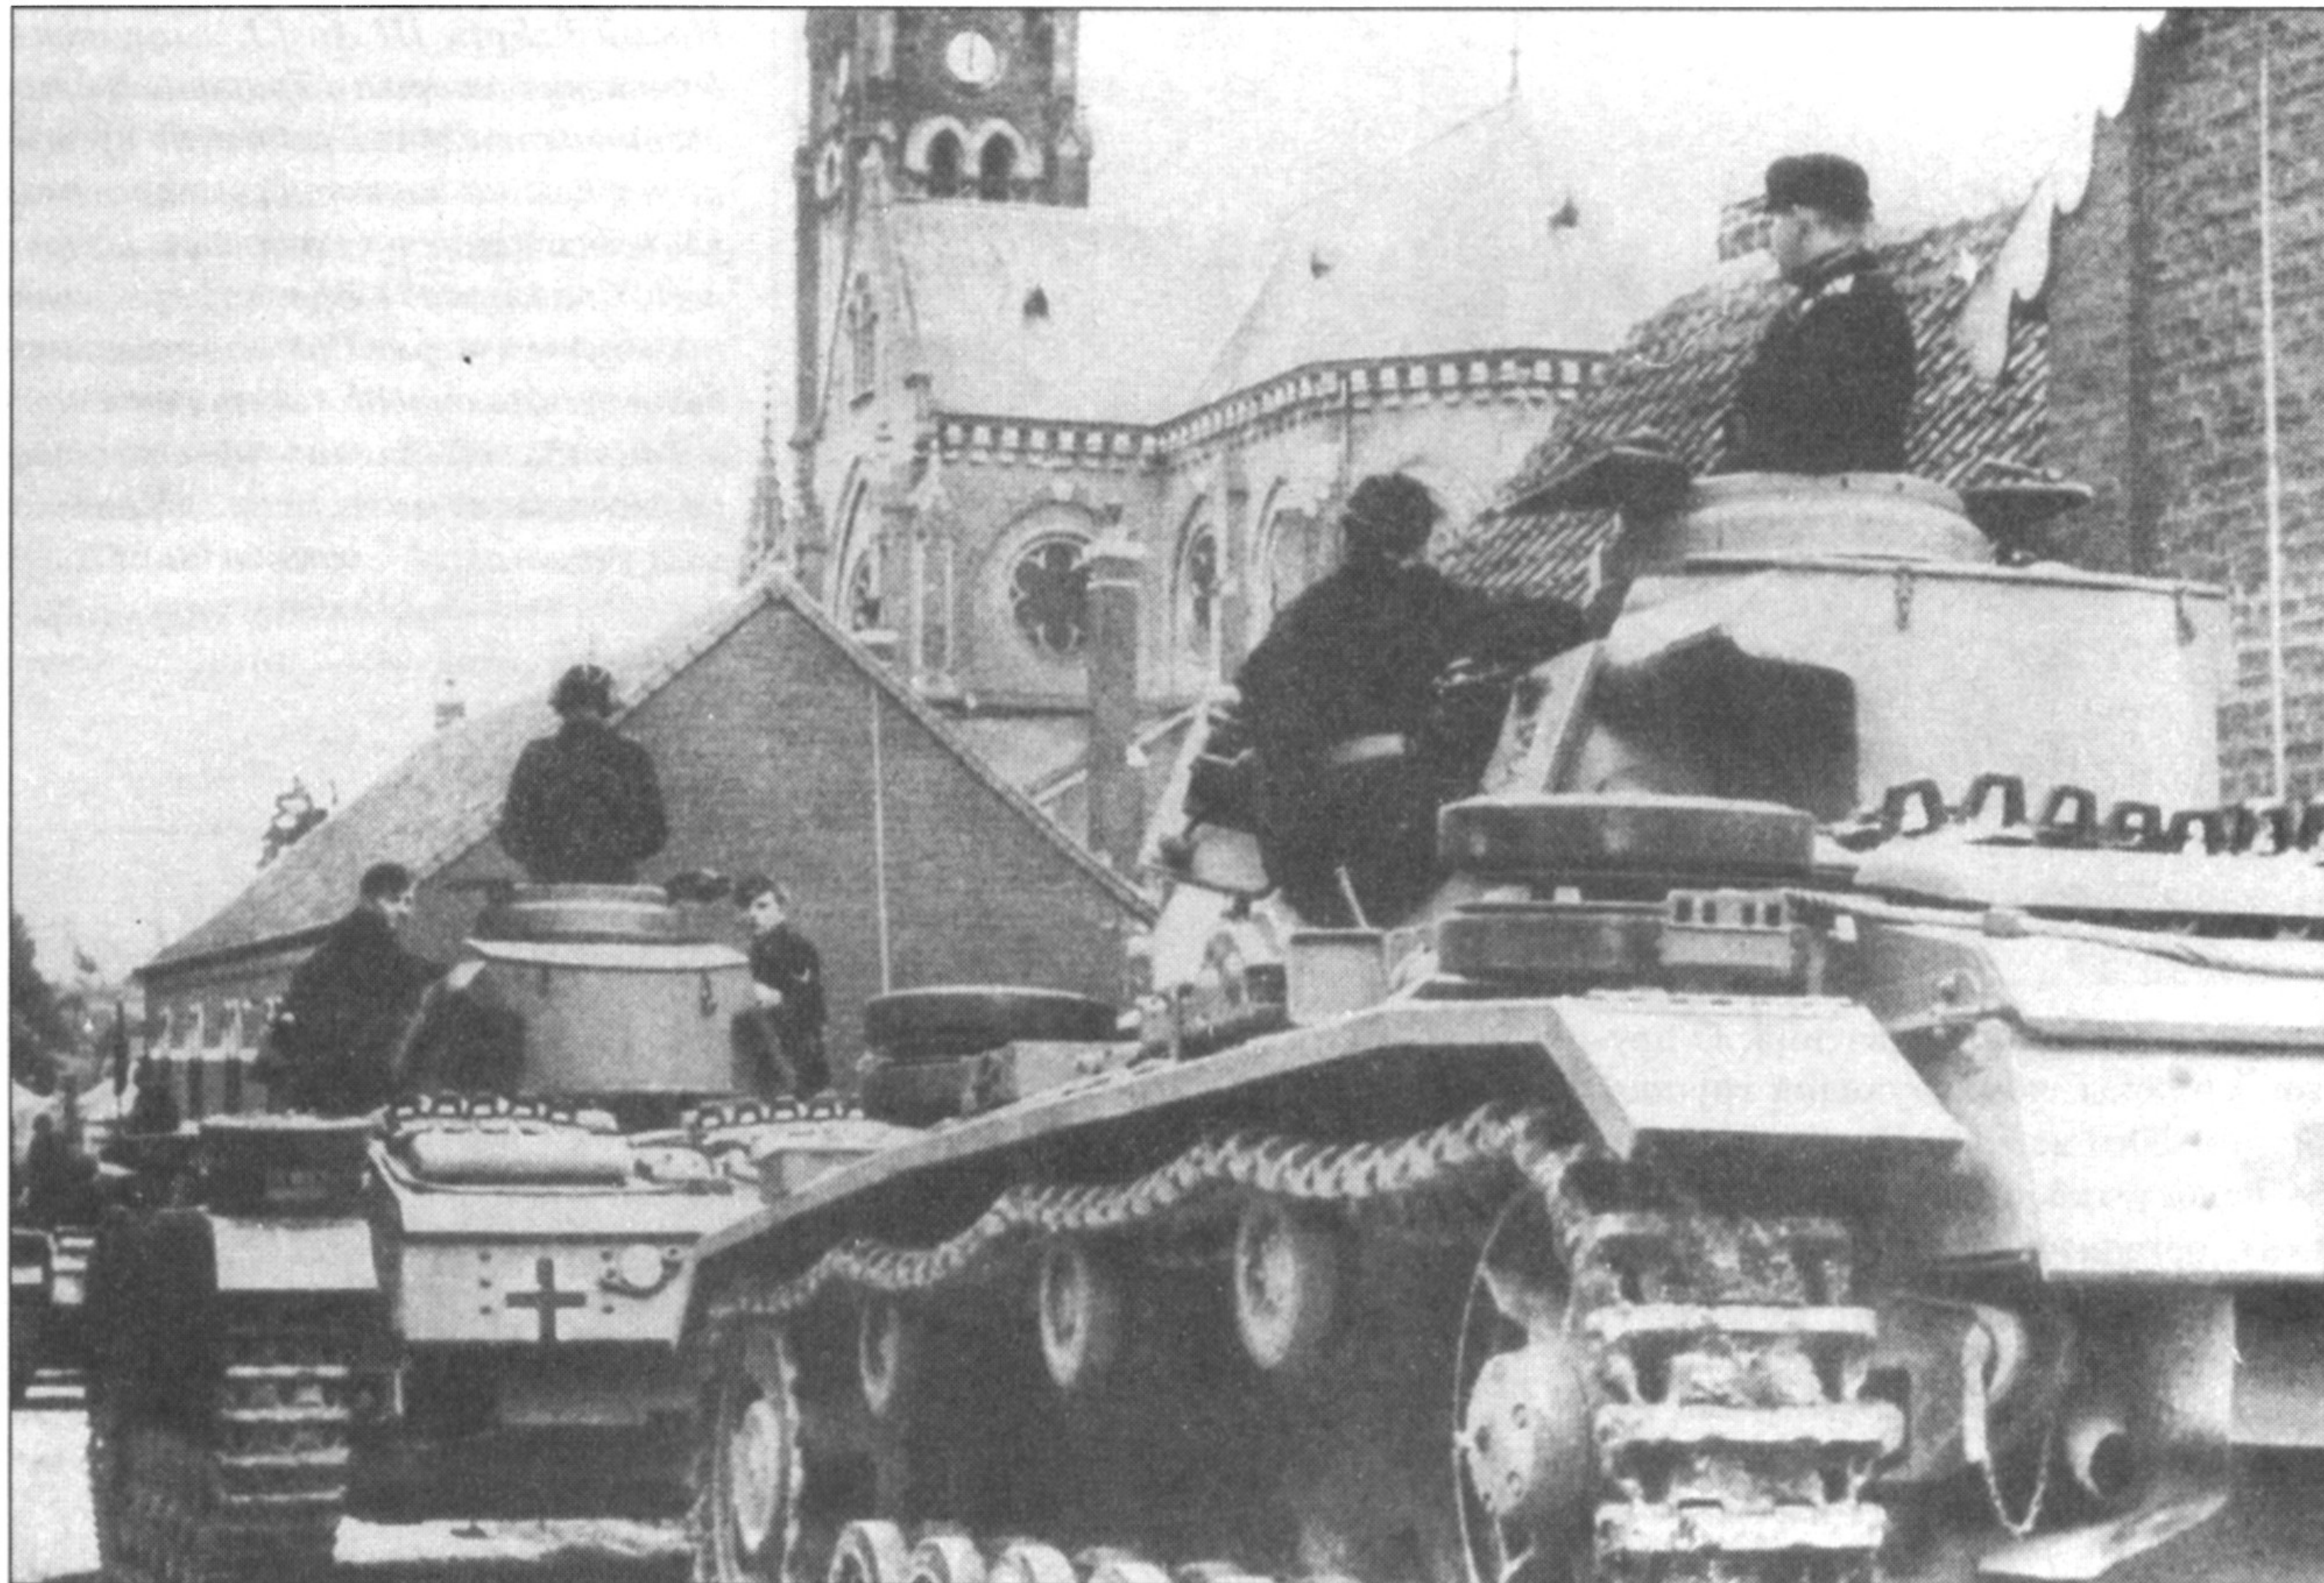
В 1942 г. танки PzKpfw III Ausf.L в очередной раз подверглись модернизации: дополнительная броня устанавливалась на маску пушки и лобовую часть надстройки корпуса. На этом танке на надгусеничной полке уложены три запасных опорных катка. Железнодорожный транспорт широко использовался немцами, поскольку Германия испытывала дефицит бензина.
