PANZER III

**ГЕРМАНСКИЙ
СРЕДНИЙ ТАНК**

ОСНОВНОЙ ТАНК PANZERWAFFE часть 4

№99

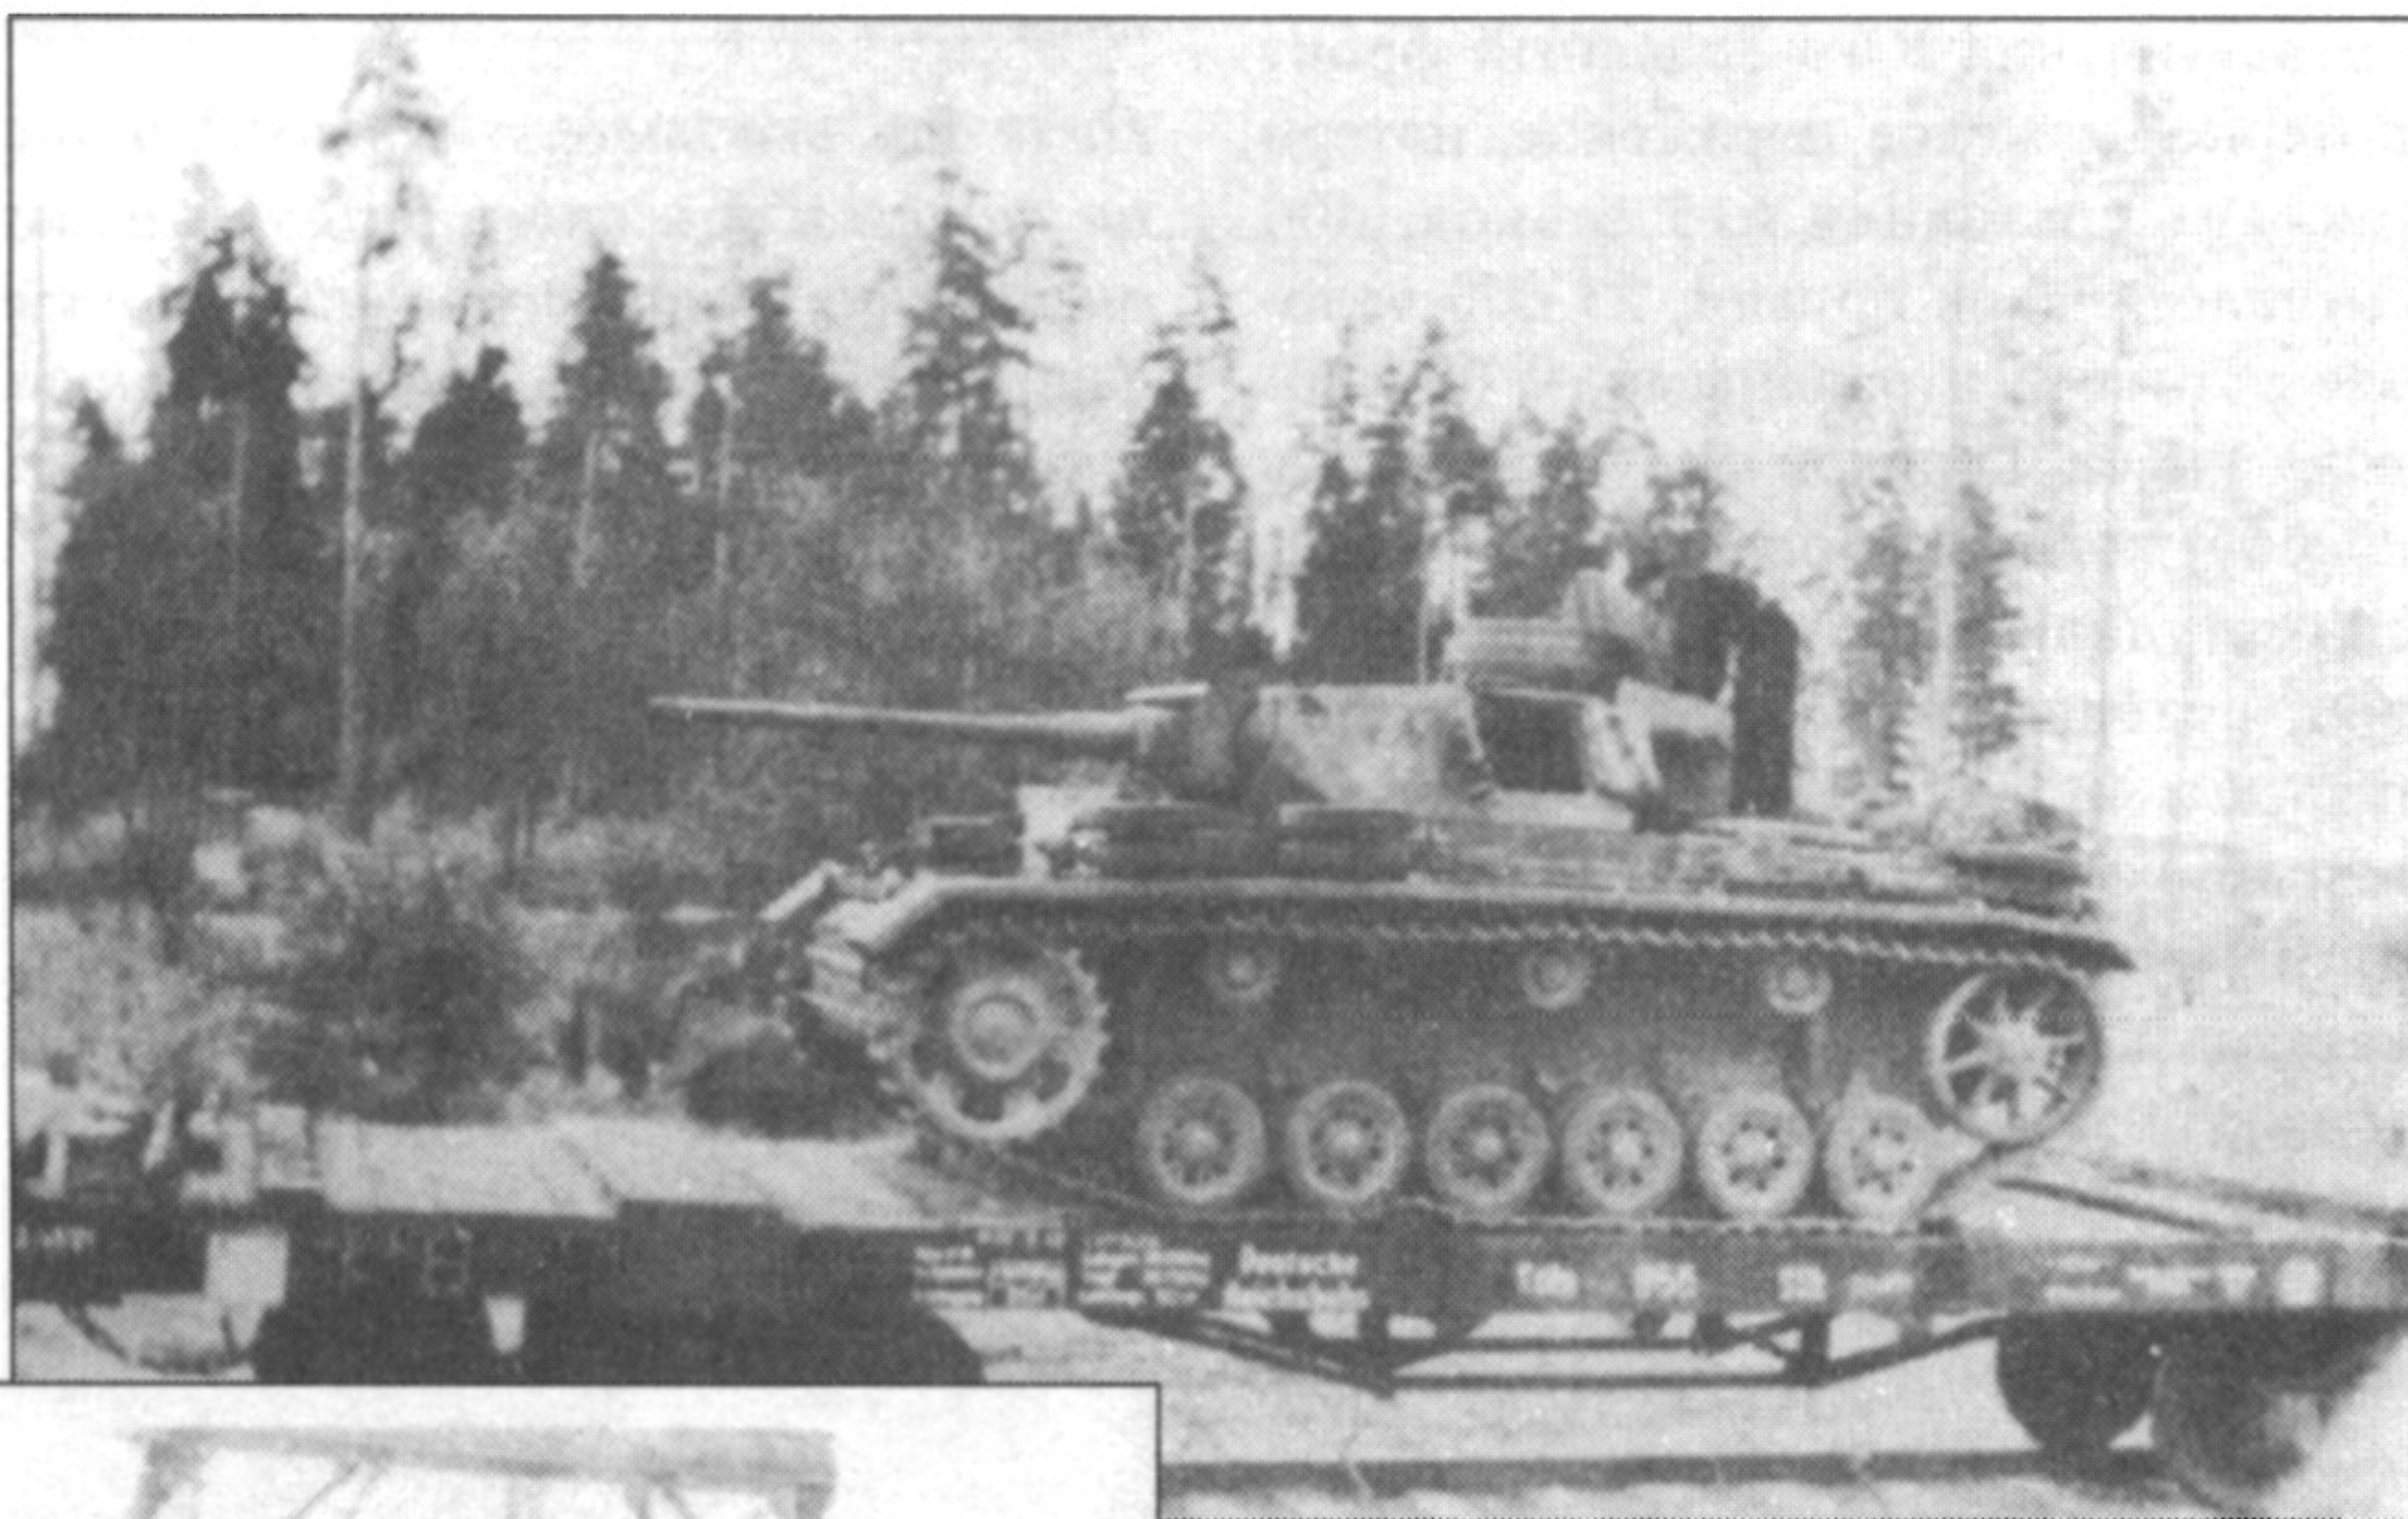
Инженерно-технический состав поднимает с помощью козлового крана крышу моторного отделения PzKpfw III, вероятно, варианта Ausf.L. Козловые краны широко применялись при ремонте легких и средних танков.

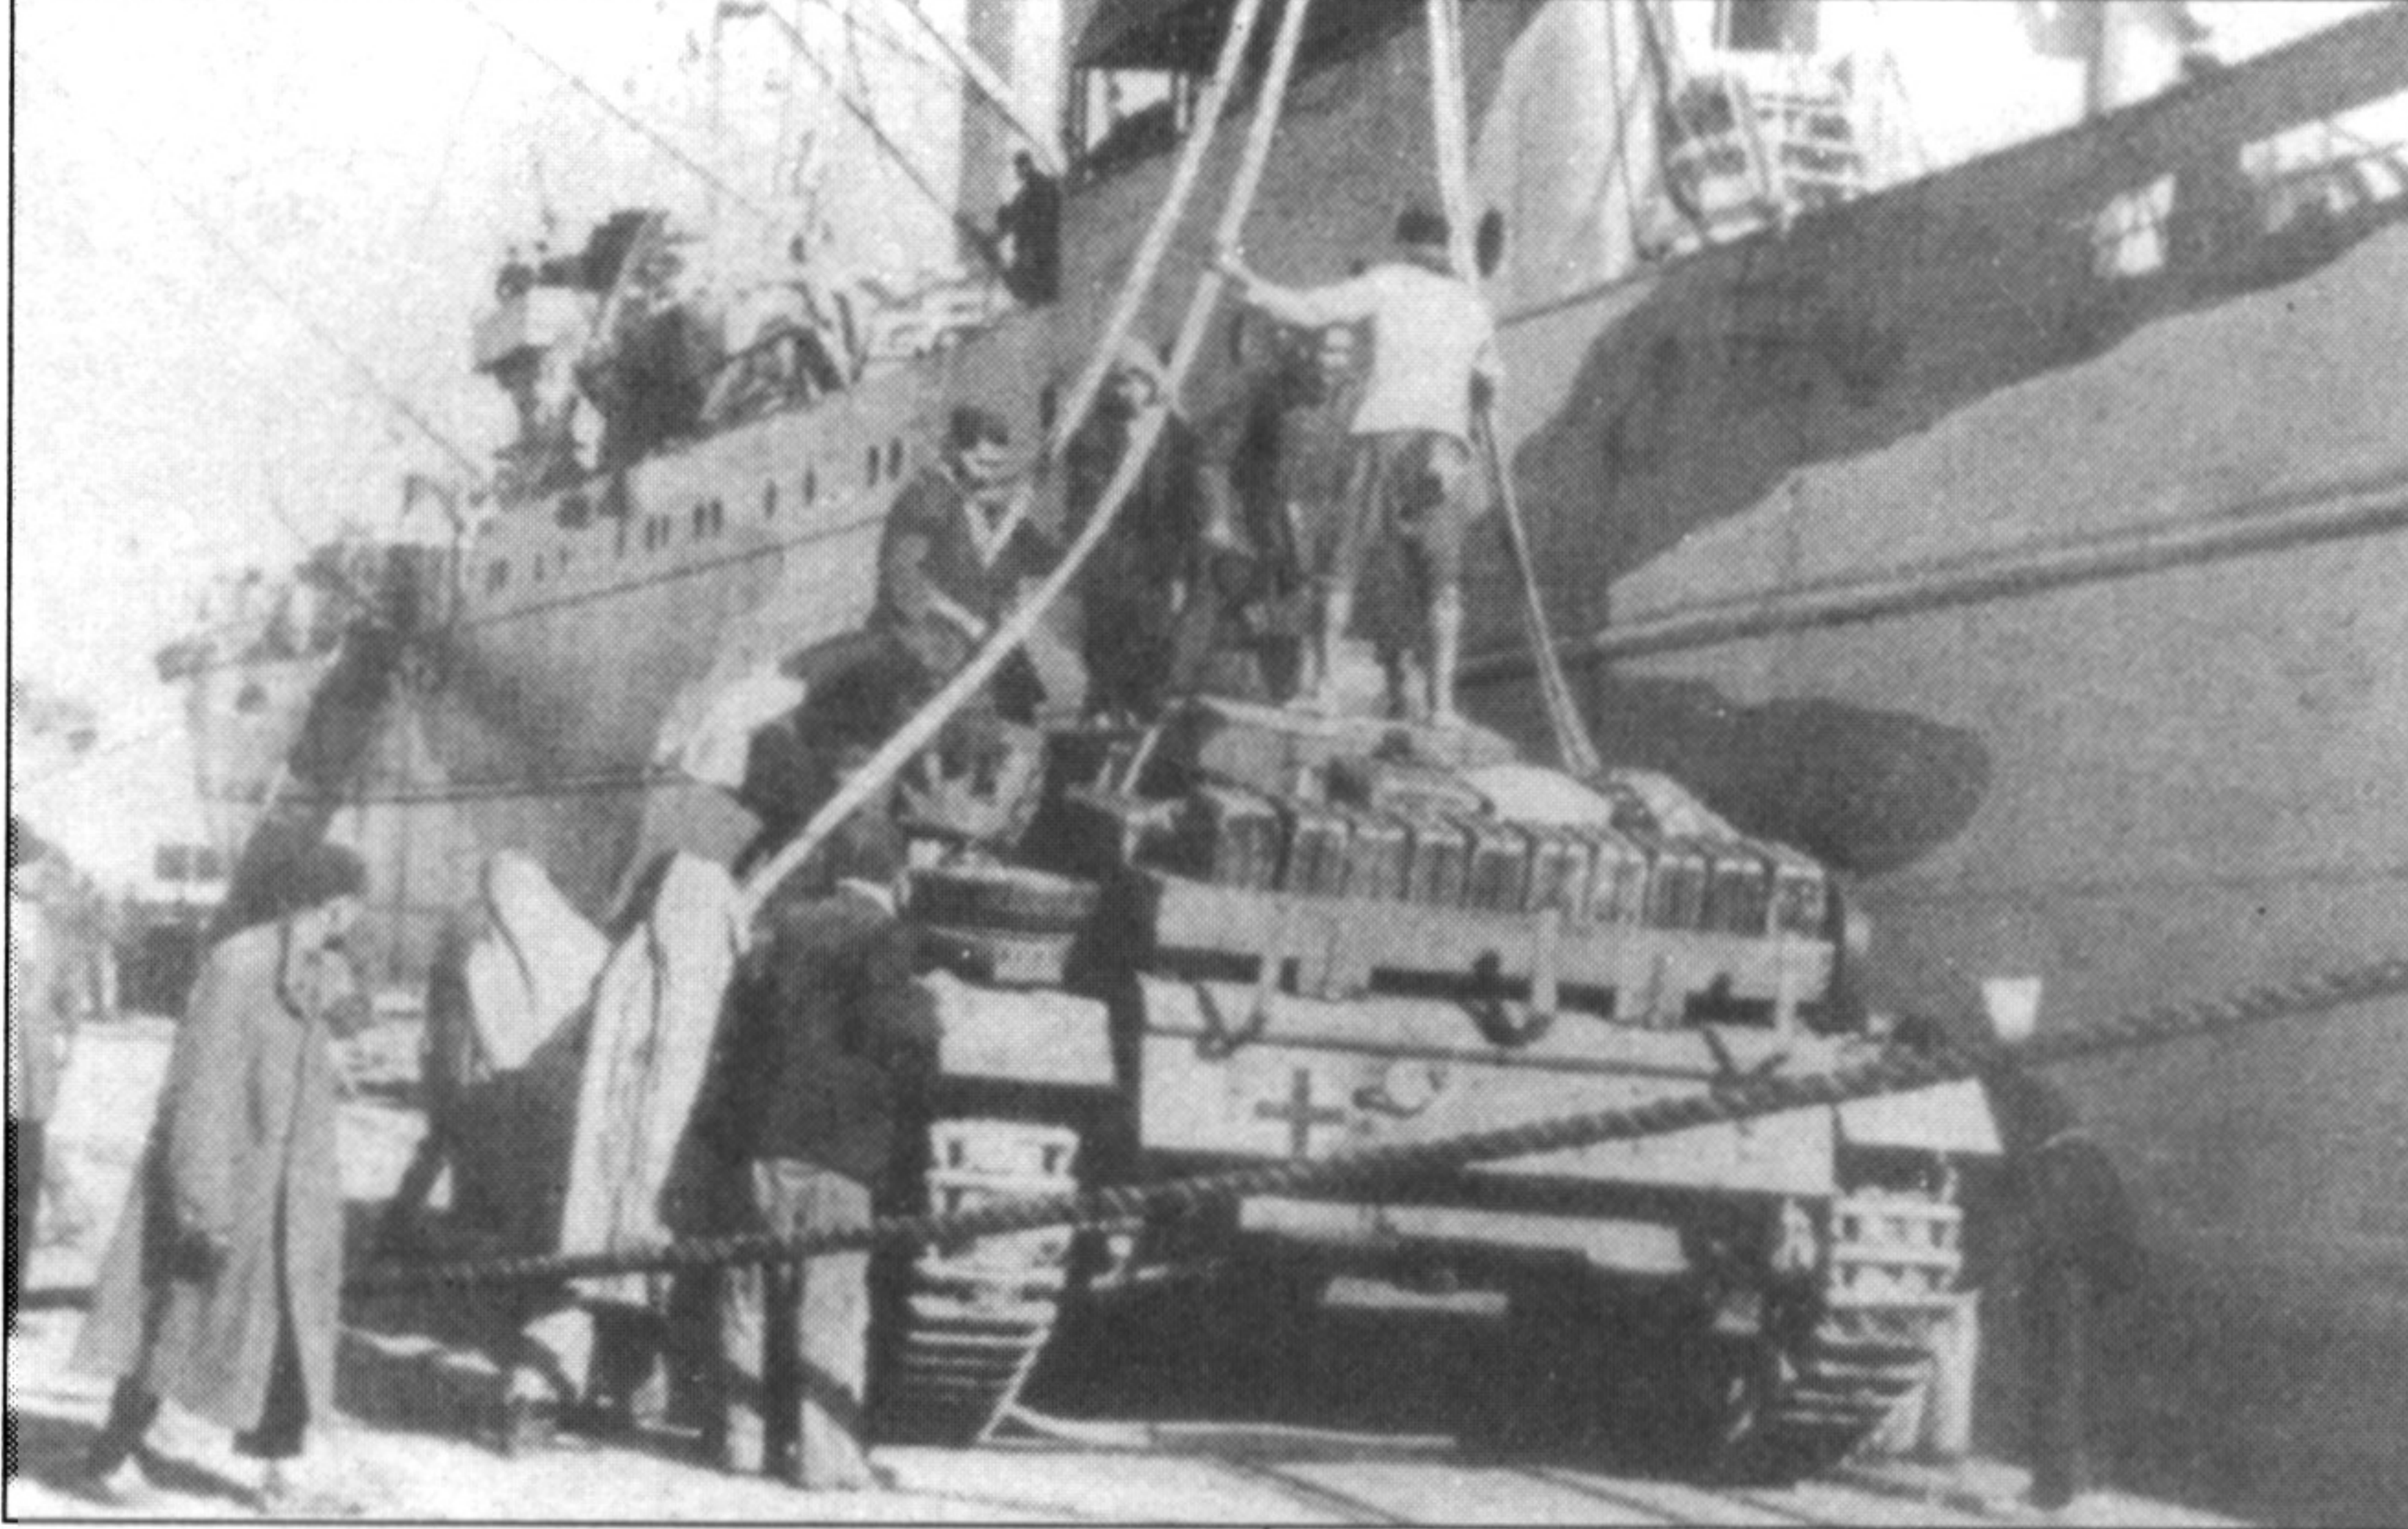
Новый PzKpfw III Ausf.L выгружен с борта транспорта в Триполи. В преддверии длительных рейдов по пустыне на крыше моторного отделения уложены канистры для воды и горючего. снабжение «Африка корпус» водным путем через Средиземное море было весьма опасно - из-за активности английской авиации и флота потери имущества и техники, отправляемых Роммелю, достигали 20-25%.

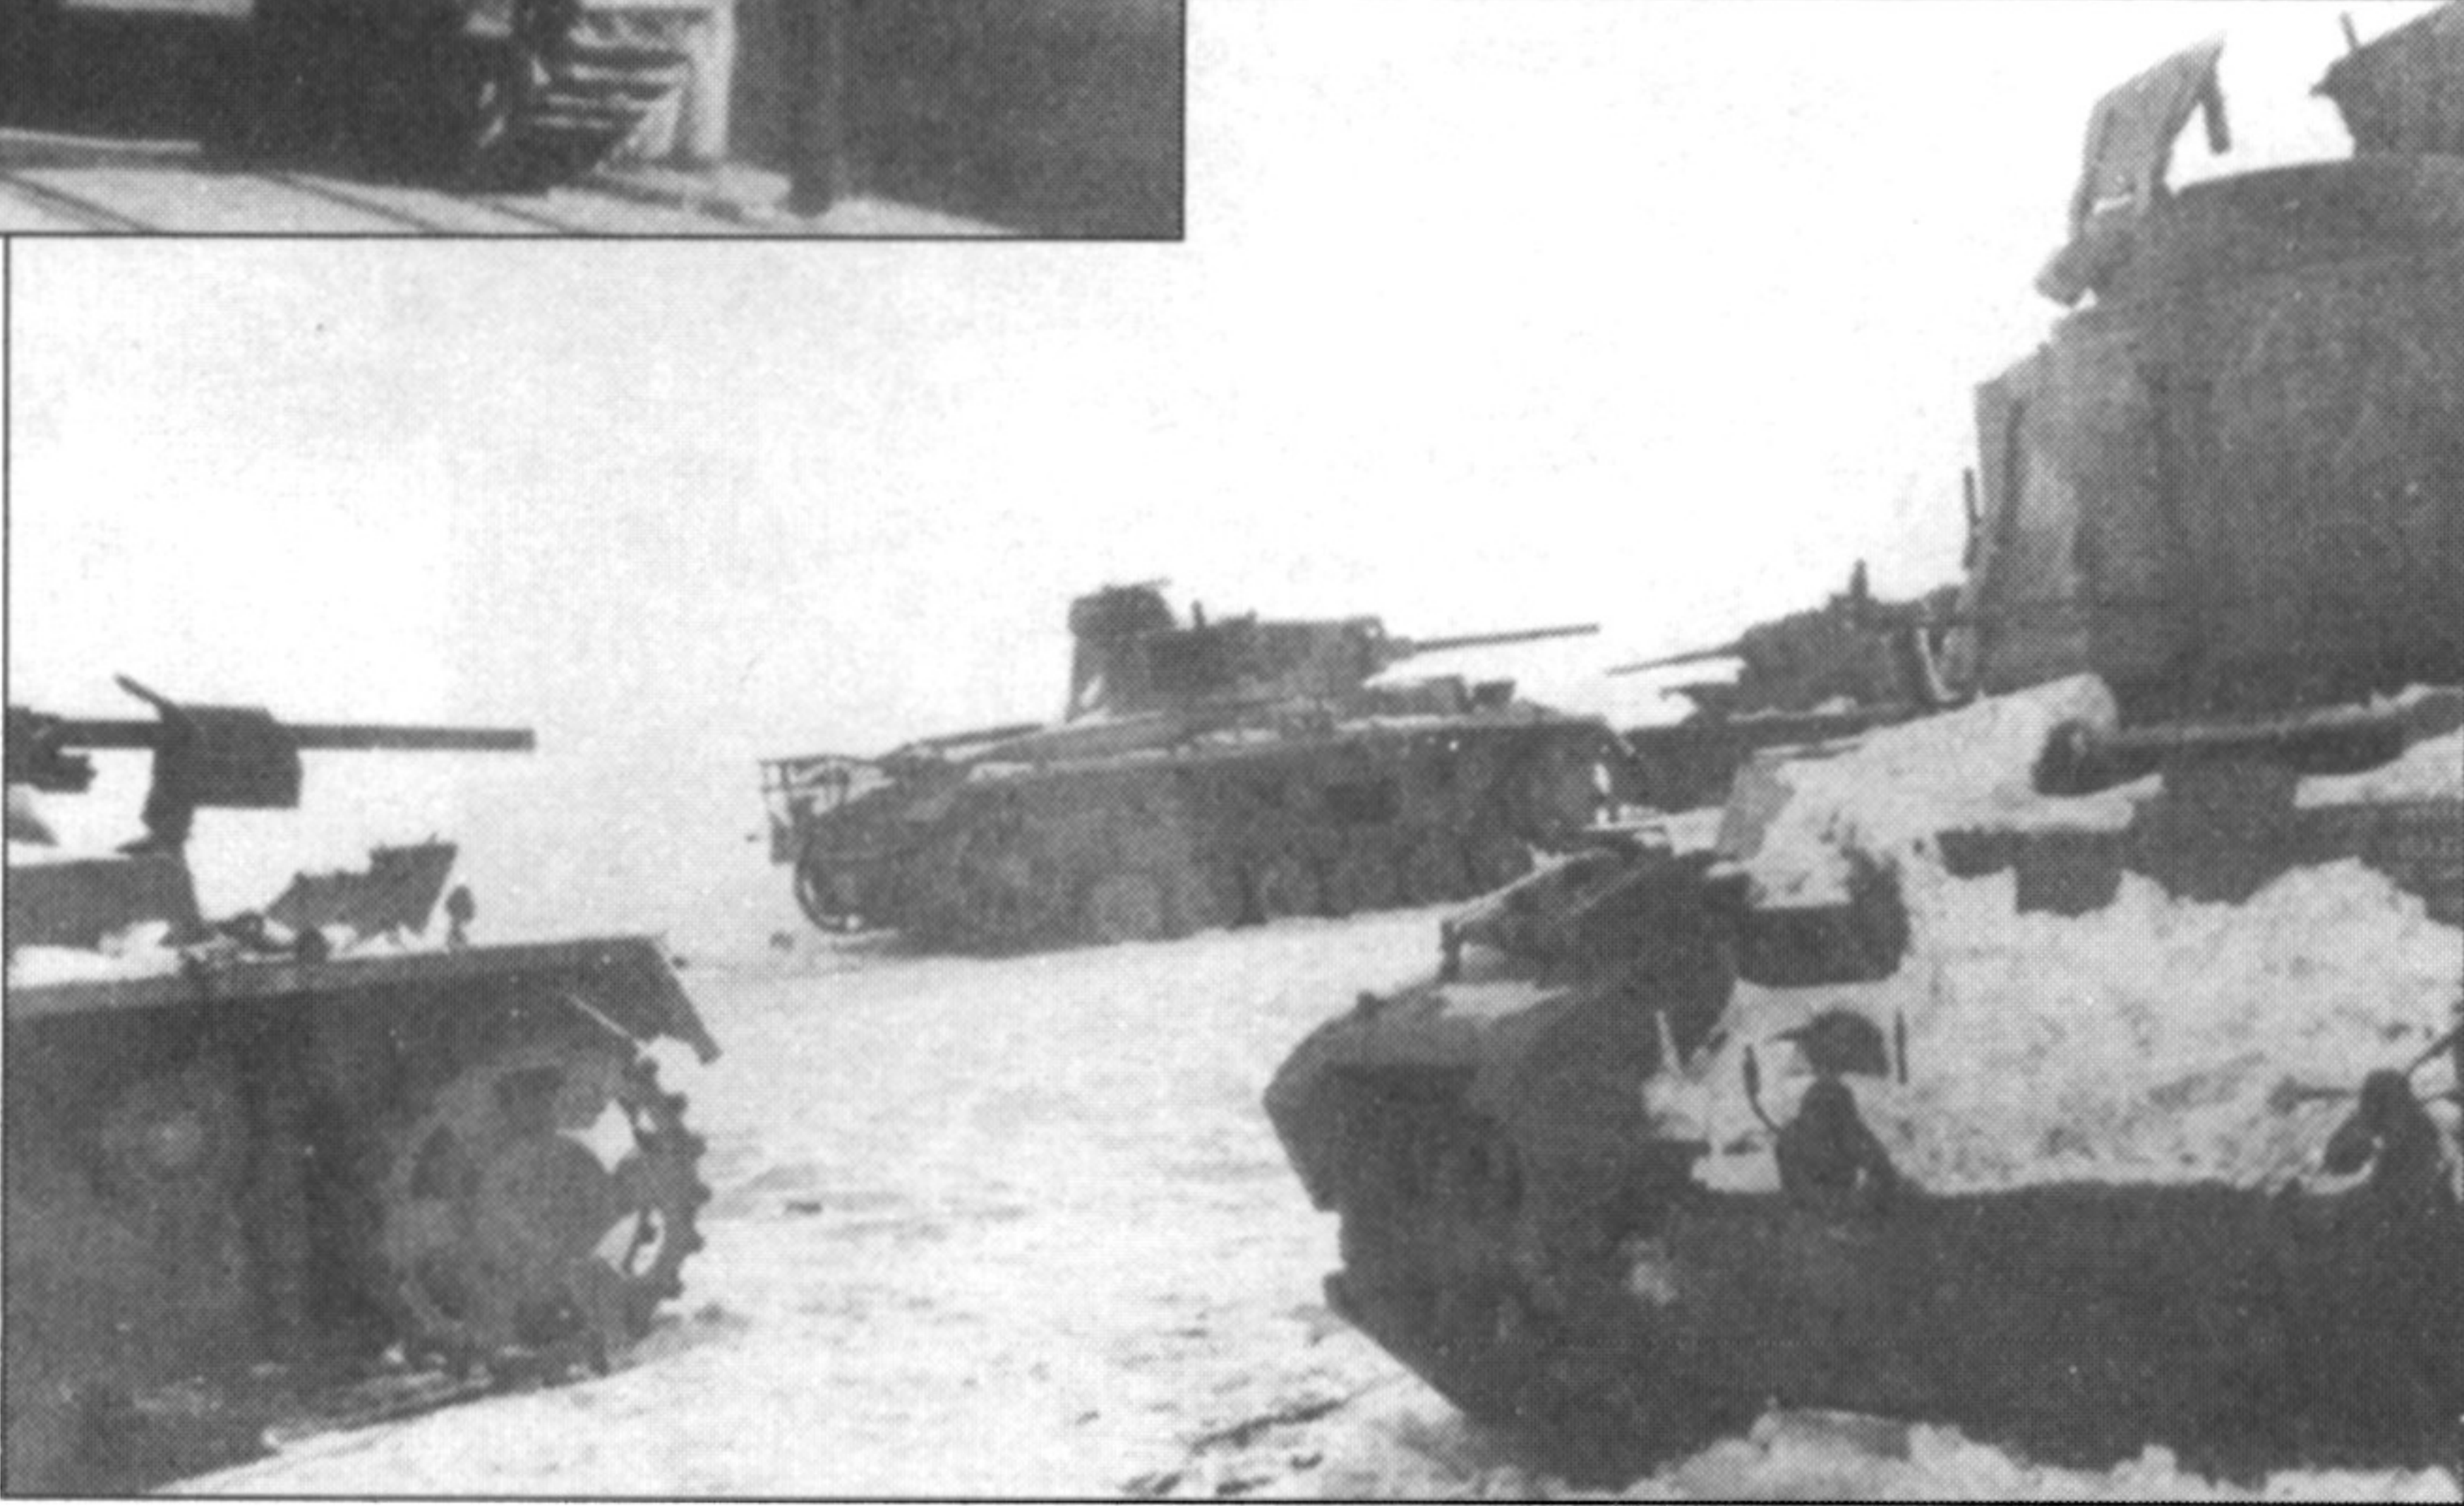
Поле боя, два подбитых Ausf.L и поврежденная ленд-лизовская «Матильда», на заднем плане виден разбитый легкий танк Т-70. Полученные по ленд-лизу английские танки довольно широко использовались Красной армией на южном фланге советско-германского фронта. Обратите внимание на открытые люки танков - экипажи сумели покинуть поврежденные машины. Пушка в левой части снимка, «наложенная» на фотографии на PzKpfw III, принадлежит сожженному Т-34.

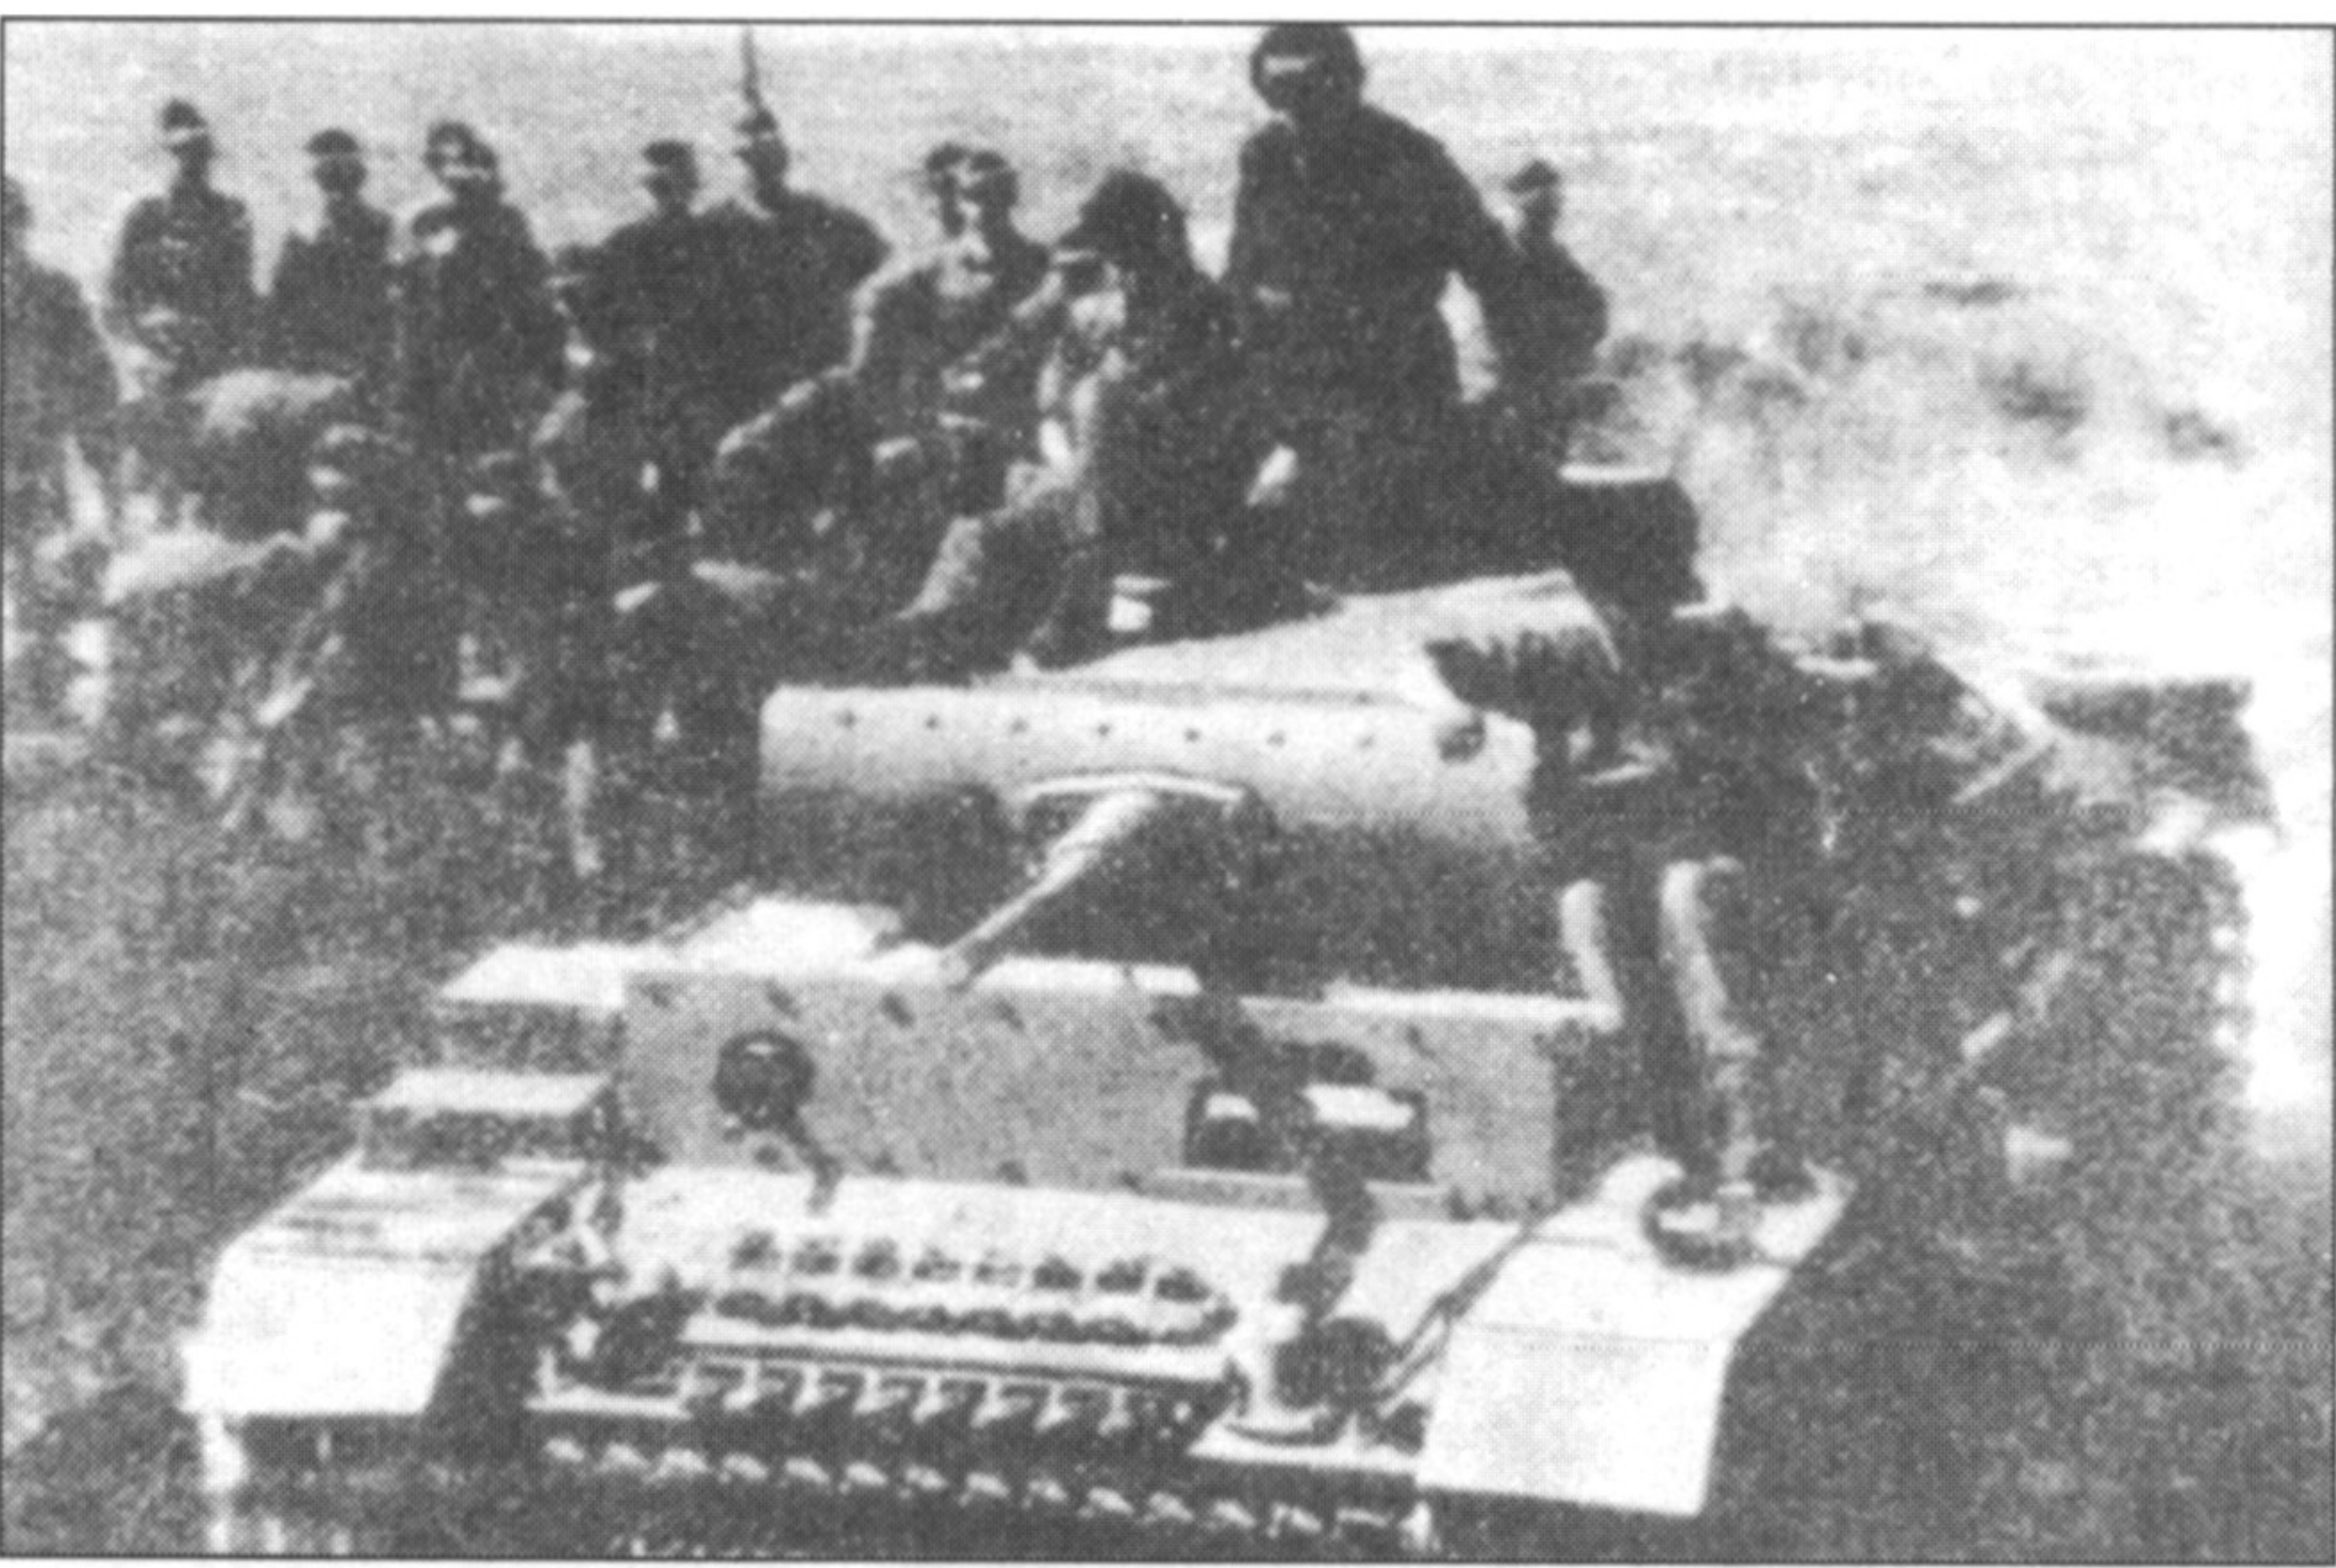
Очень редкая фотография: этот Ausf.L из 5-й моторизованной пехотной дивизии СС «Викинг» вооружен 50-мм пушкой с длиной ствола 42, а не 60 калибров. Обратите внимание на 20-мм накладную броню на маске пушки и лобовой части надстройки корпуса.

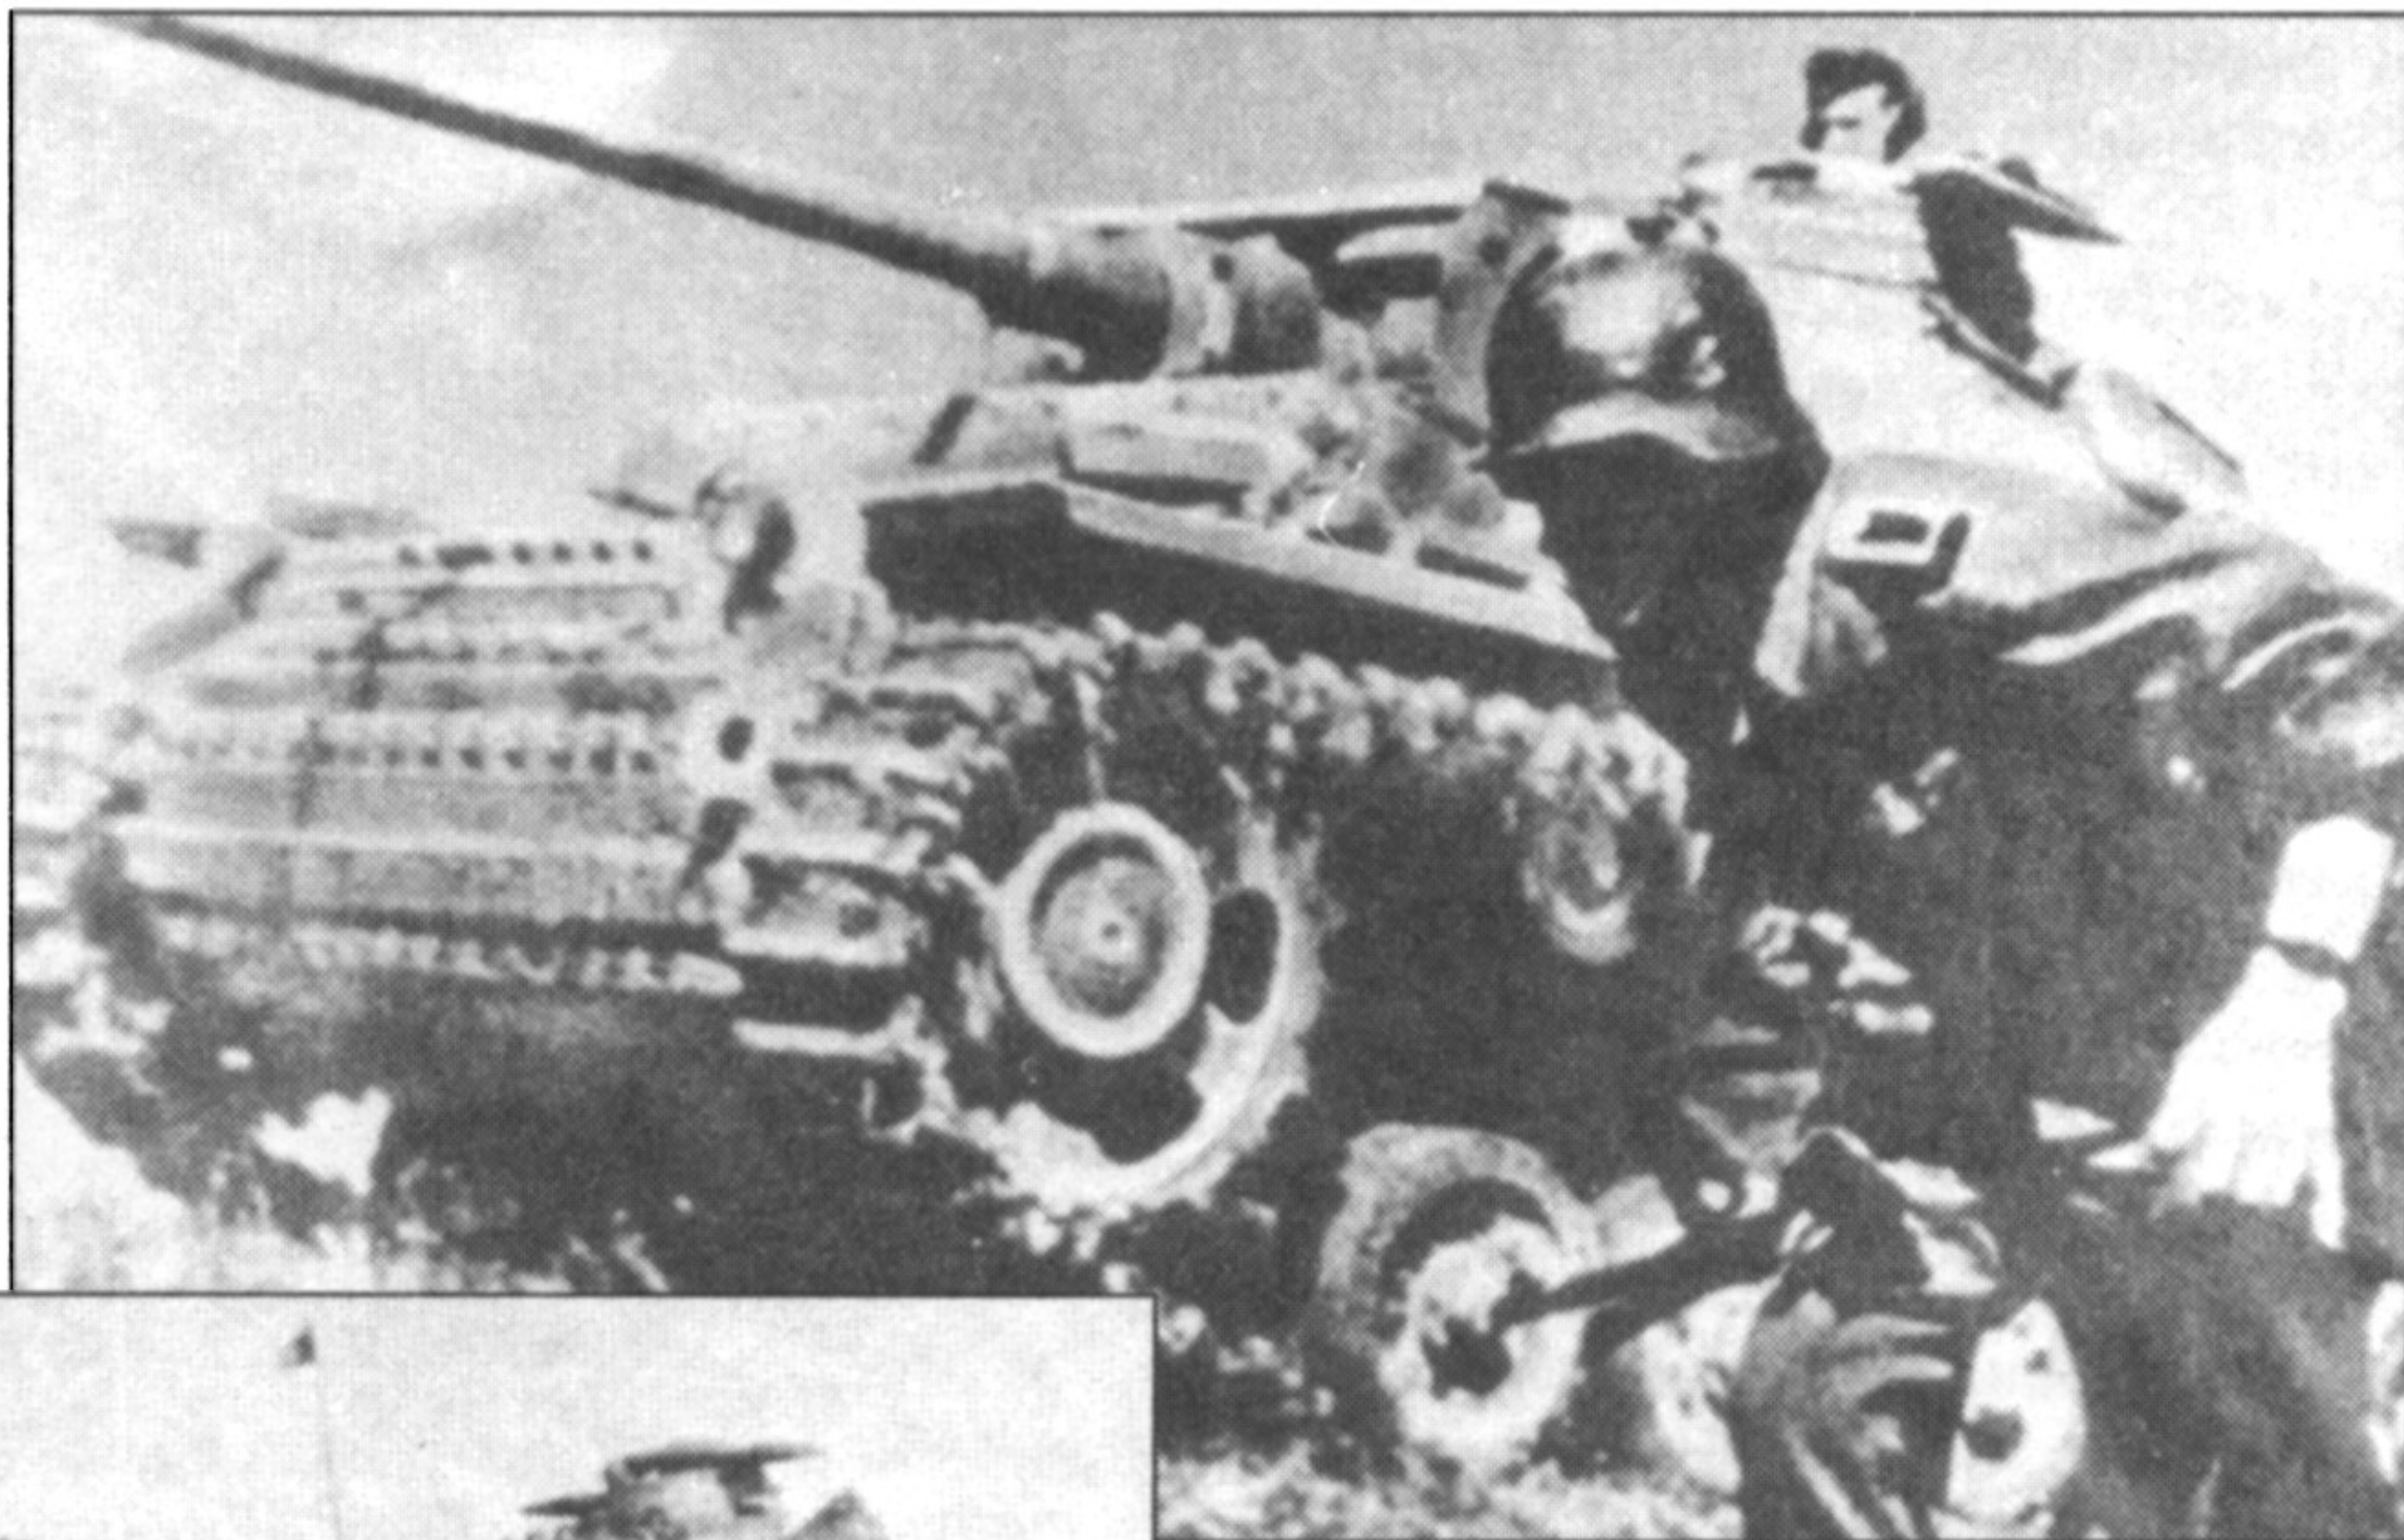
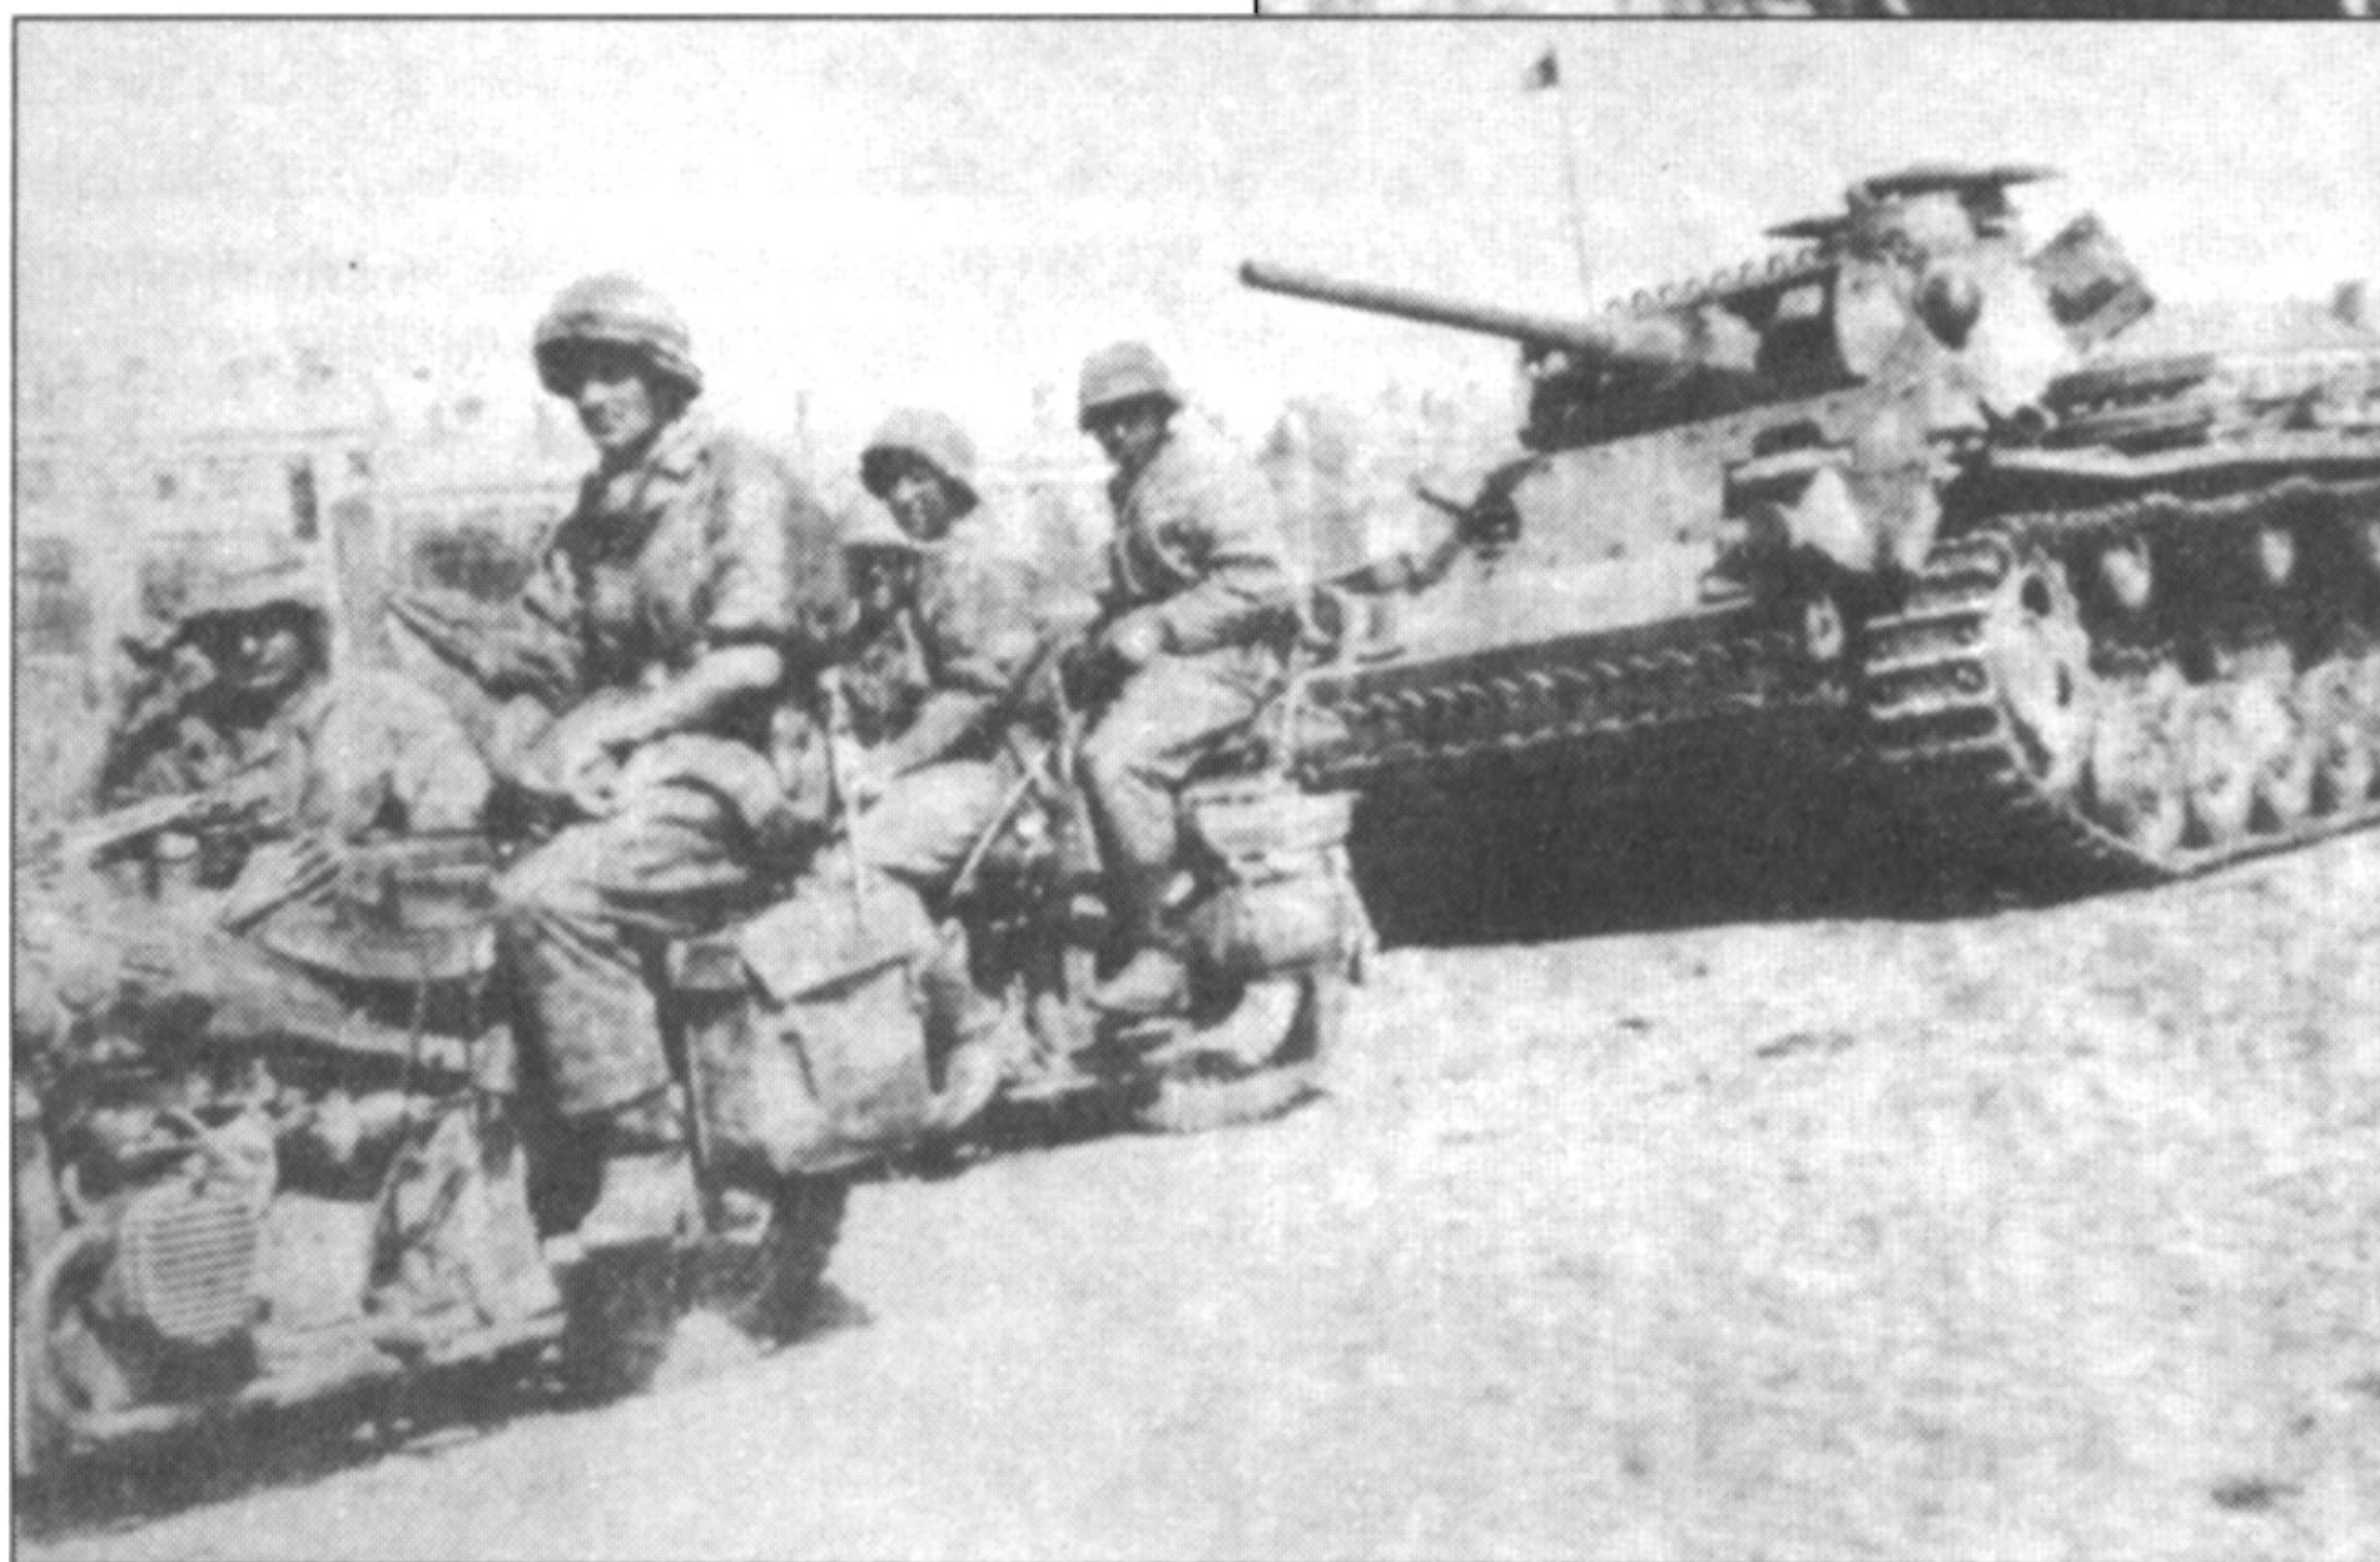
Ausf.L следует за мотоциклистами, накладная броня на маске пушки отсутствует.
