PANZER III

**ГЕРМАНСКИЙ
СРЕДНИЙ ТАНК**

ОСНОВНОЙ ТАНК PANZERWAFFE часть 4

№99

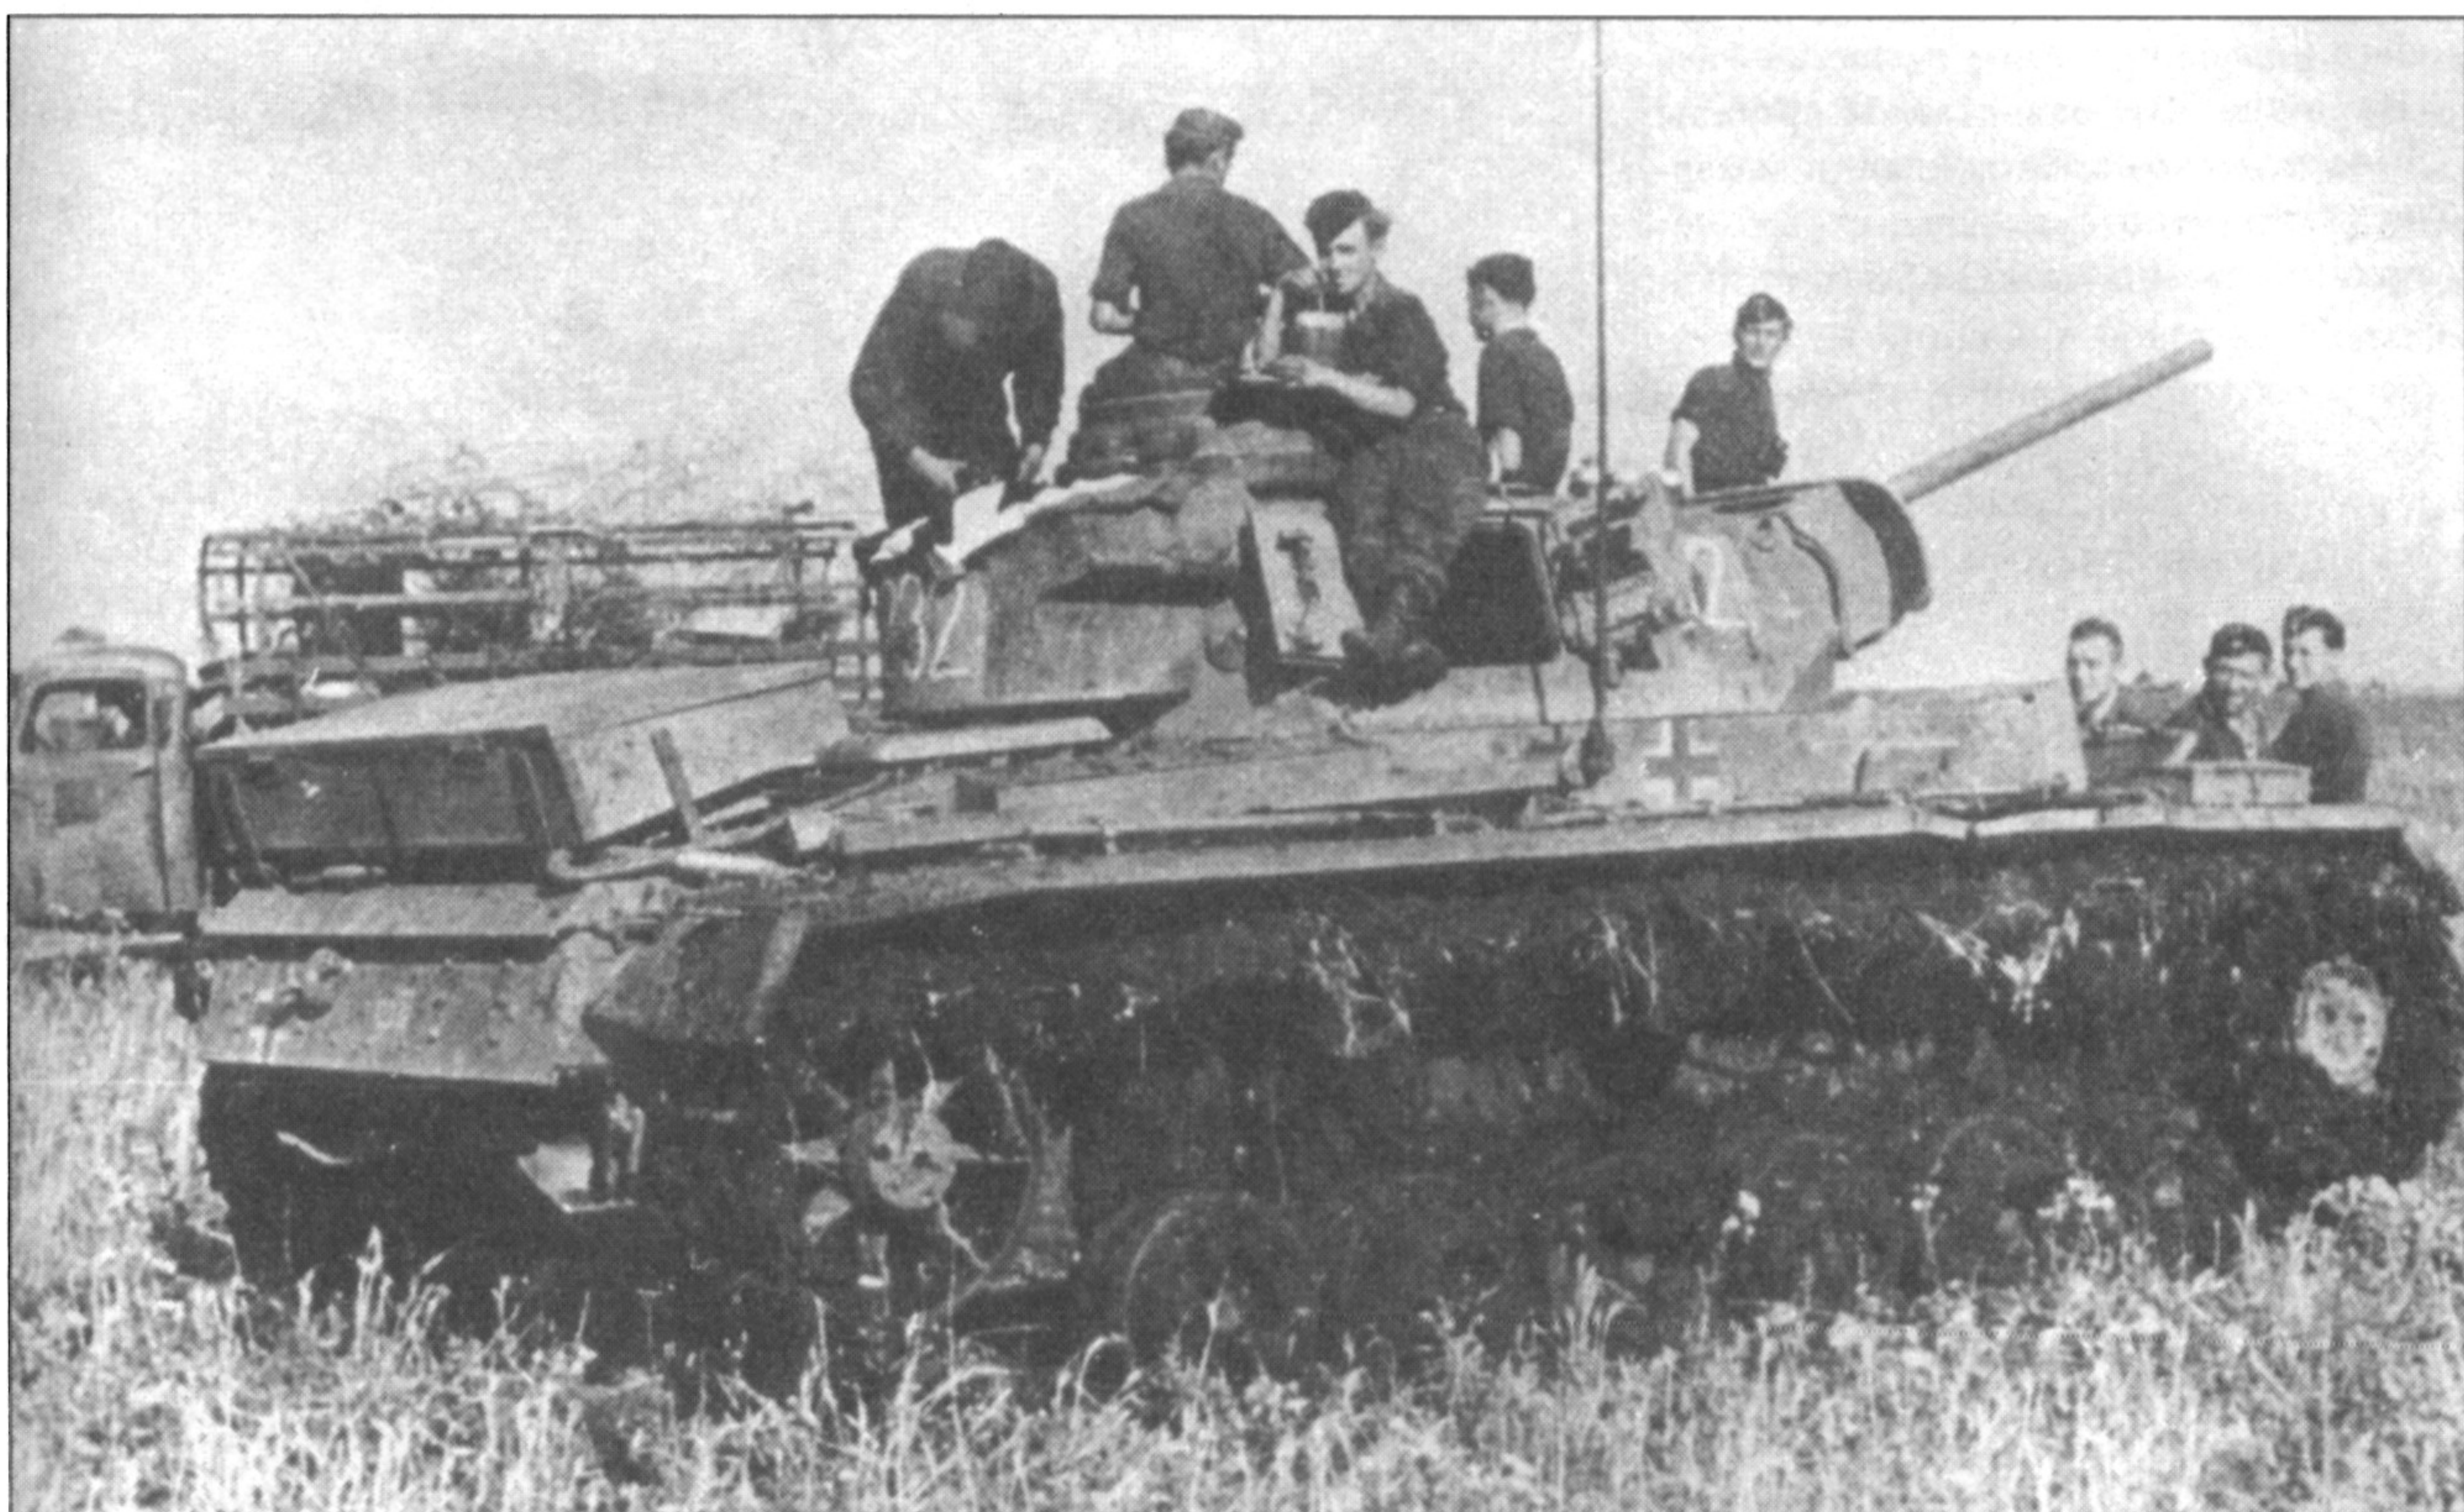
Танкисты готовят PzKpfw III Ausf.L к боям на Курской дуге - крупнейшим танковым сражениям в истории. Все ходовая часть густо залеплена жирным черноземом. Российская грязь представляла для немцев проблему даже летом. К лету 1943 г. танки PzKpfw III уже абсолютно устарели, и их вклад в битвы был относительно небольшим.

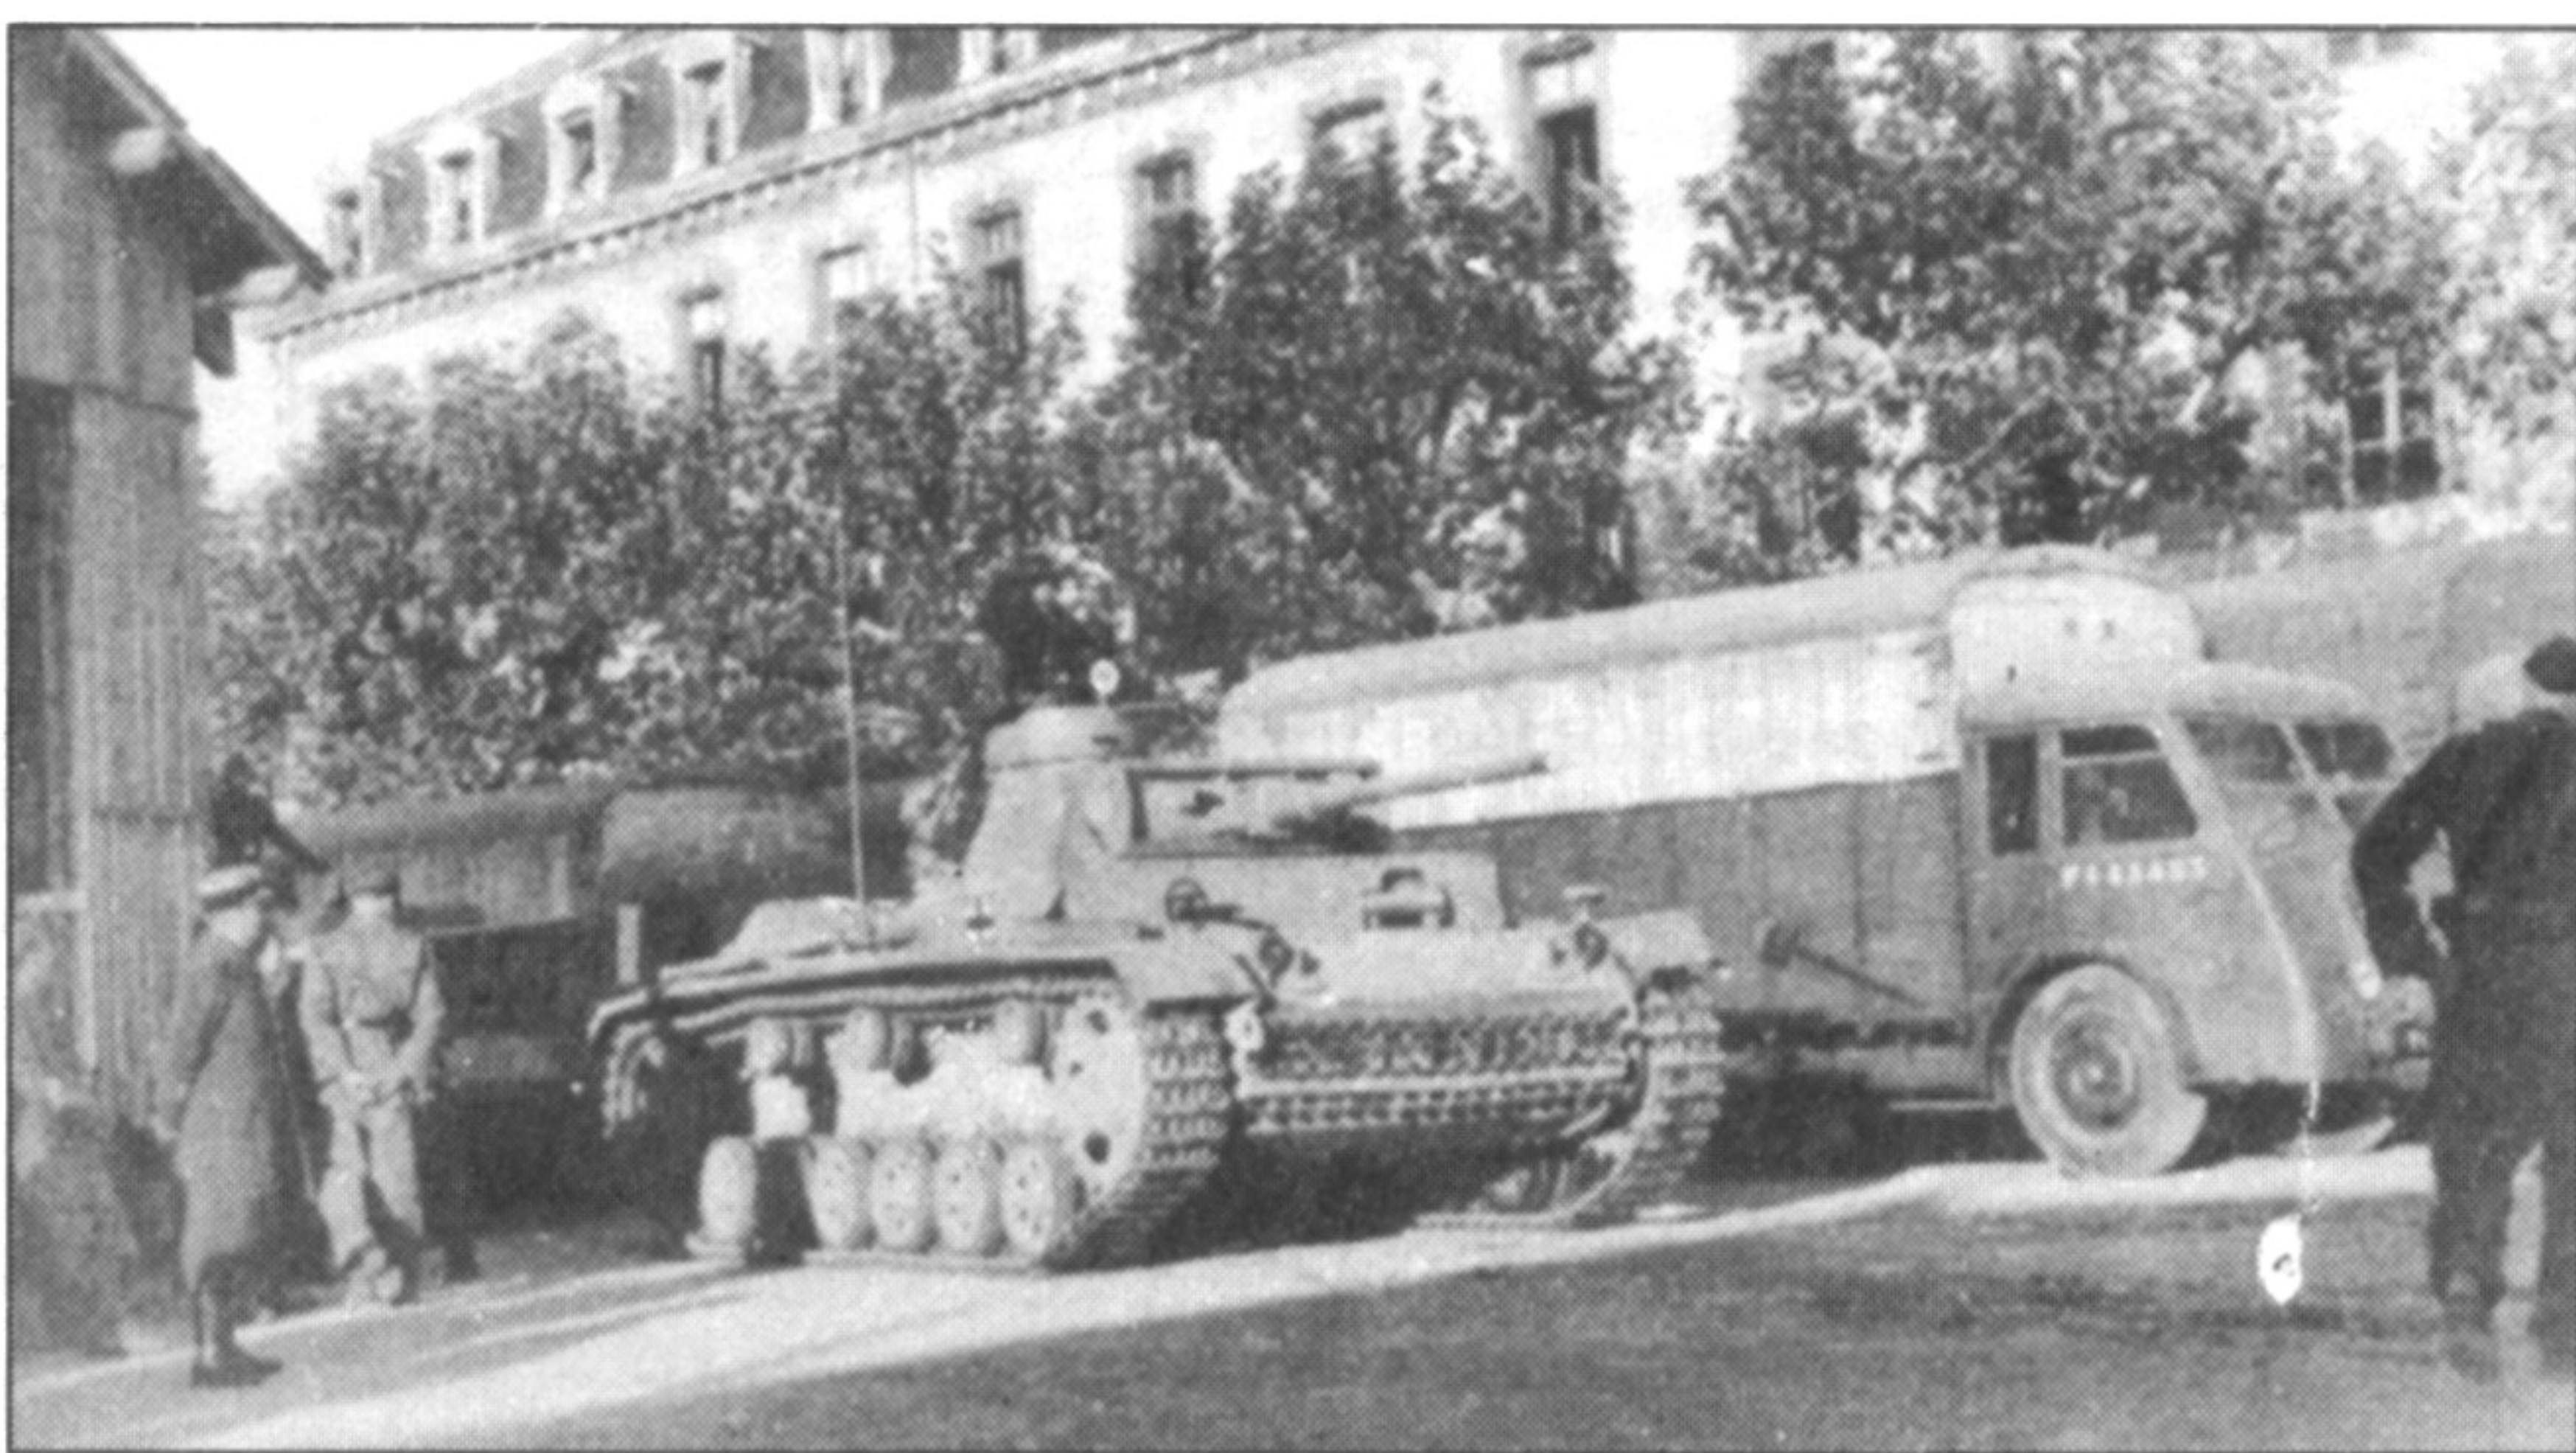
Ausf.L раннего выпуска где-то во Франции. На крыше моторного отделения растянута нацистский флаг. Замена пружинного балансира ствола орудия на торсионный на танках модификации Ausf.L привело к уменьшению боекомплекта к пушке с 84 до 78 снарядов.

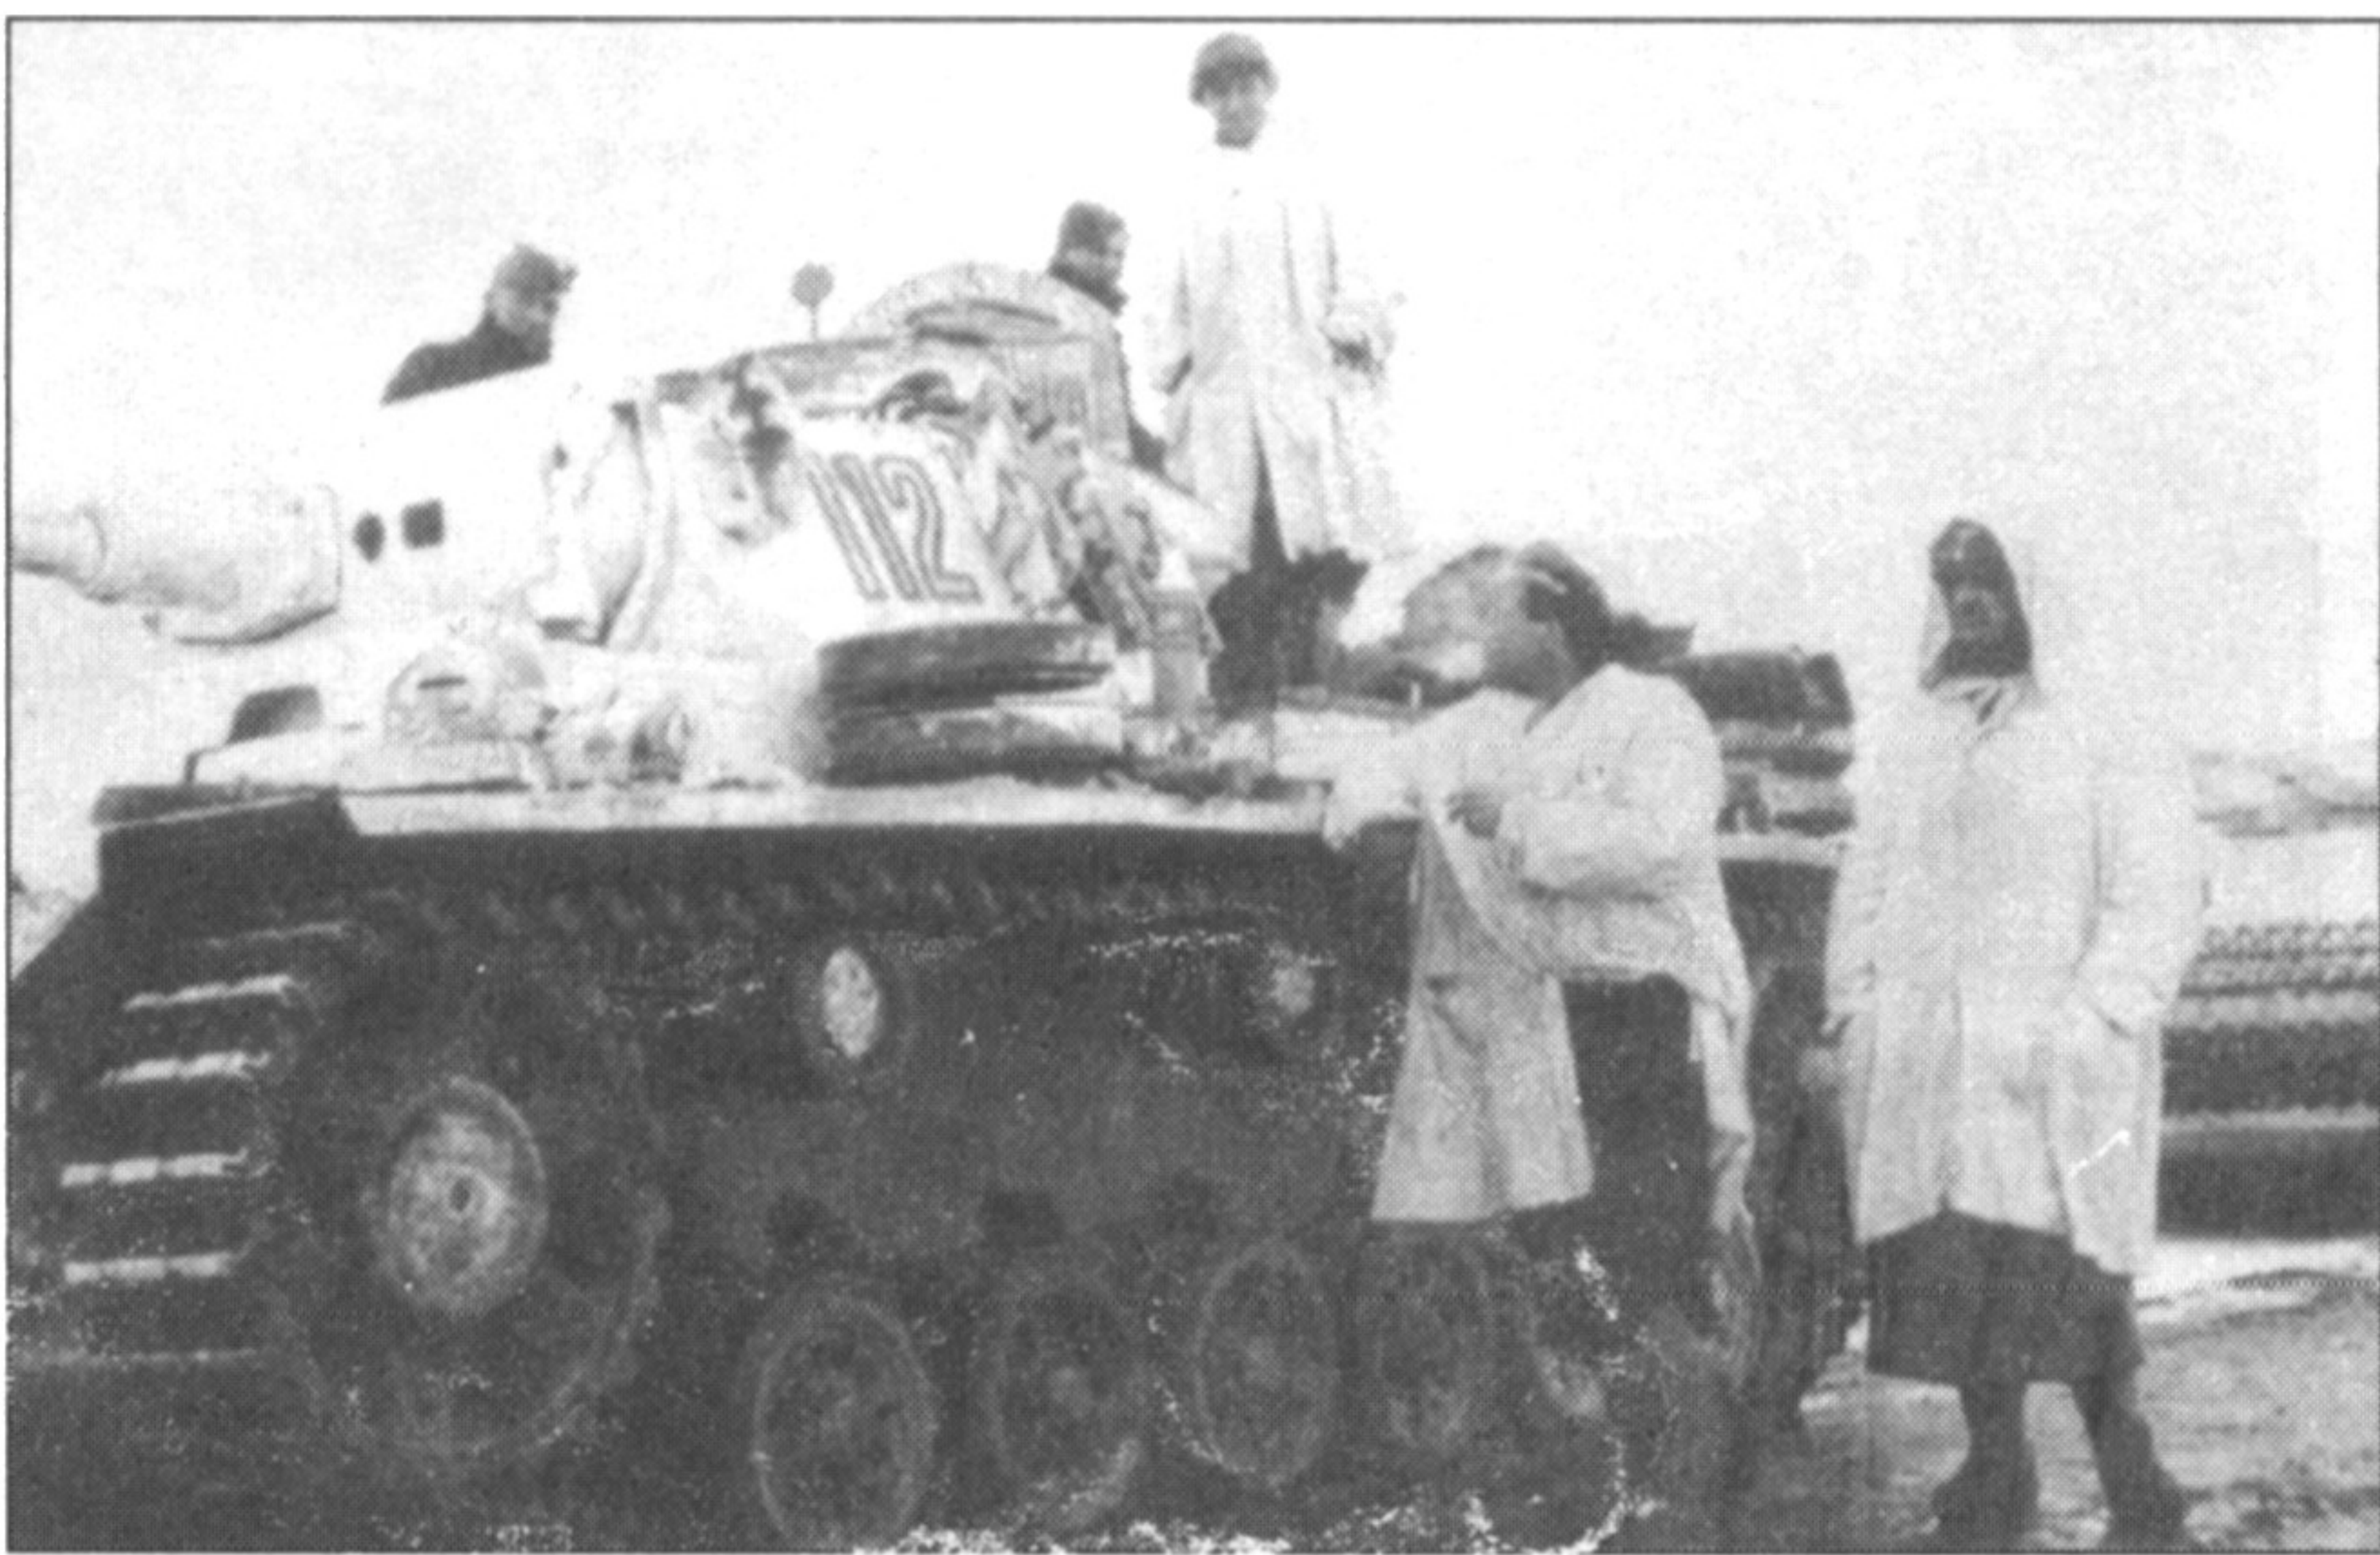
PzKpfw III Ausf.L, окрашенный белой краской, зима 1943 г. На Ausf.L была изменена форма воздухозаборников системы охлаждения двигателя и люков в крыше моторного отделения. Наблюдательные приборы в бортах башни отсутствуют.

PzKpfw III Ausf.L, предположительно Южная Франция, сентябрь 1943 г.; хорошо заметна накладная броня в лобовой части надстройки корпуса. Аварийные люки в бортах корпуса на Ausf.L поздних выпусков отсутствовали.

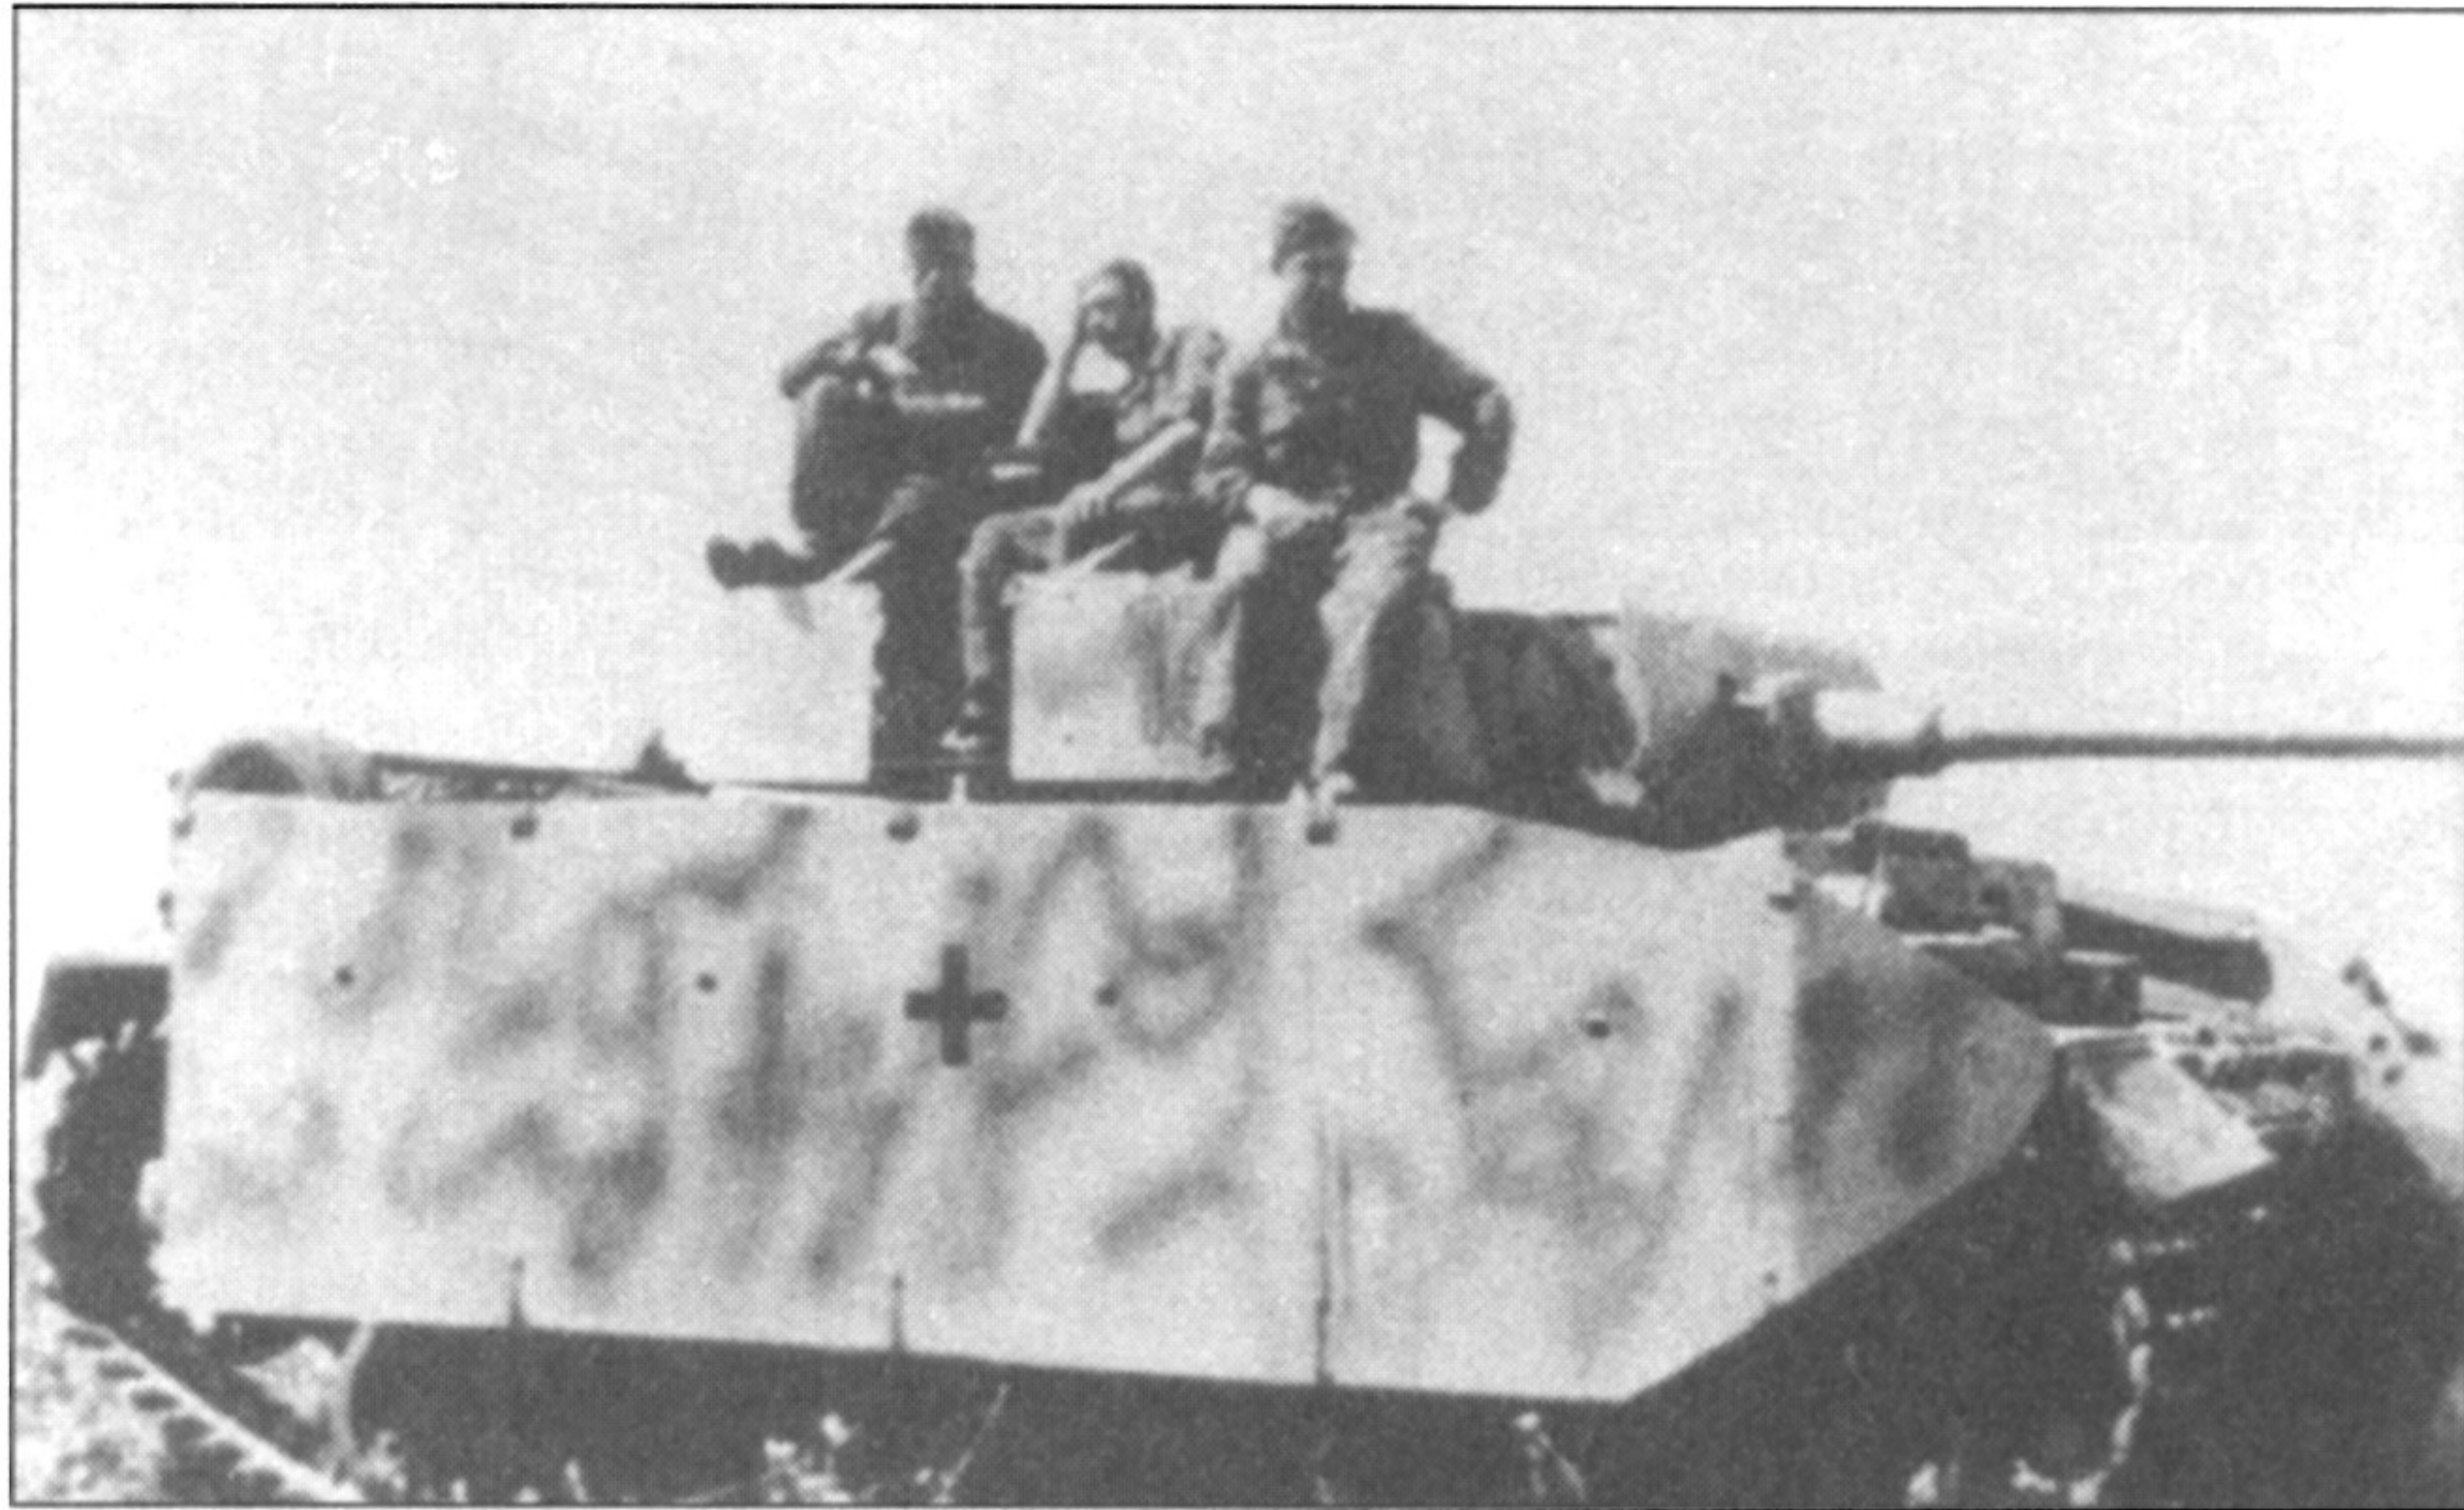
Оборудованный противоккумулятивными экранами PzKpfw III Ausf.L. Крест - черного цвета, без белого контура, камуфляжные полосы темно-зеленого и красно-коричневого цвета нанесены поверх основного песочно-желтого тона из пульверизатора.

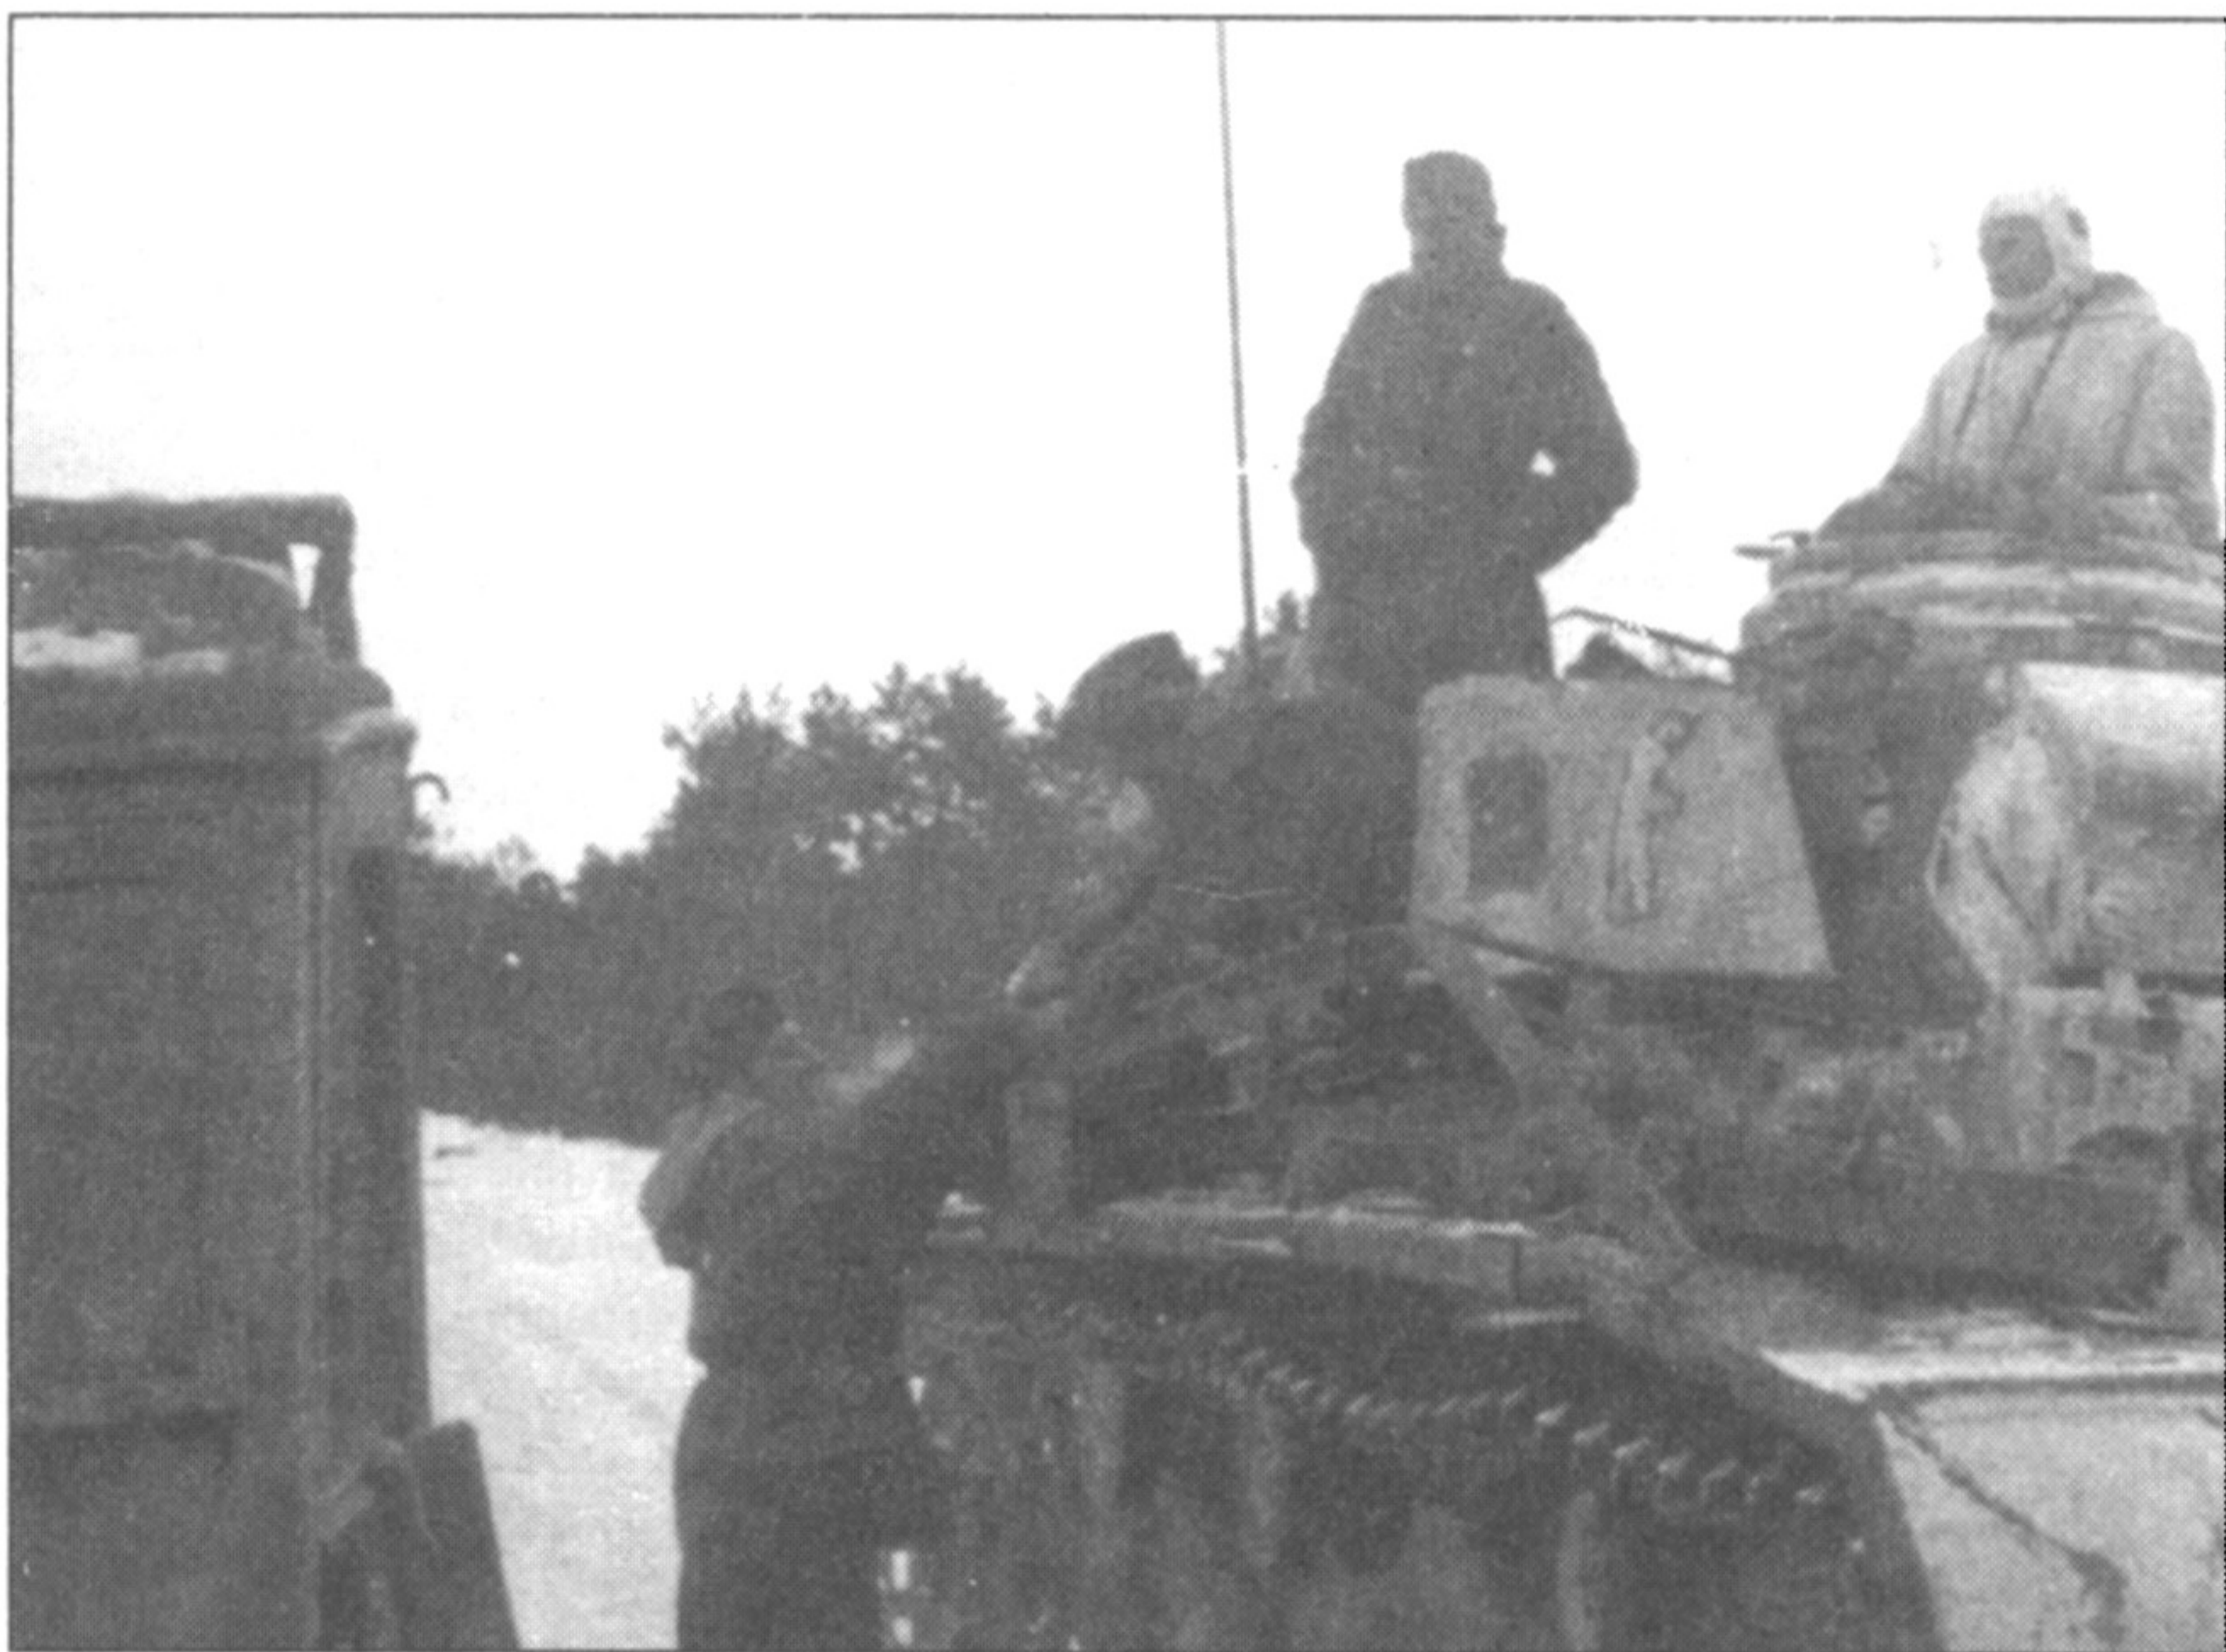
Ausf.L с демонтированными бортовыми противоккумулятивными экранами, под башенным экраном виден блок дымовых грантометов. На башенном экране изображен медведь - эмблема 3-й танковой дивизии.

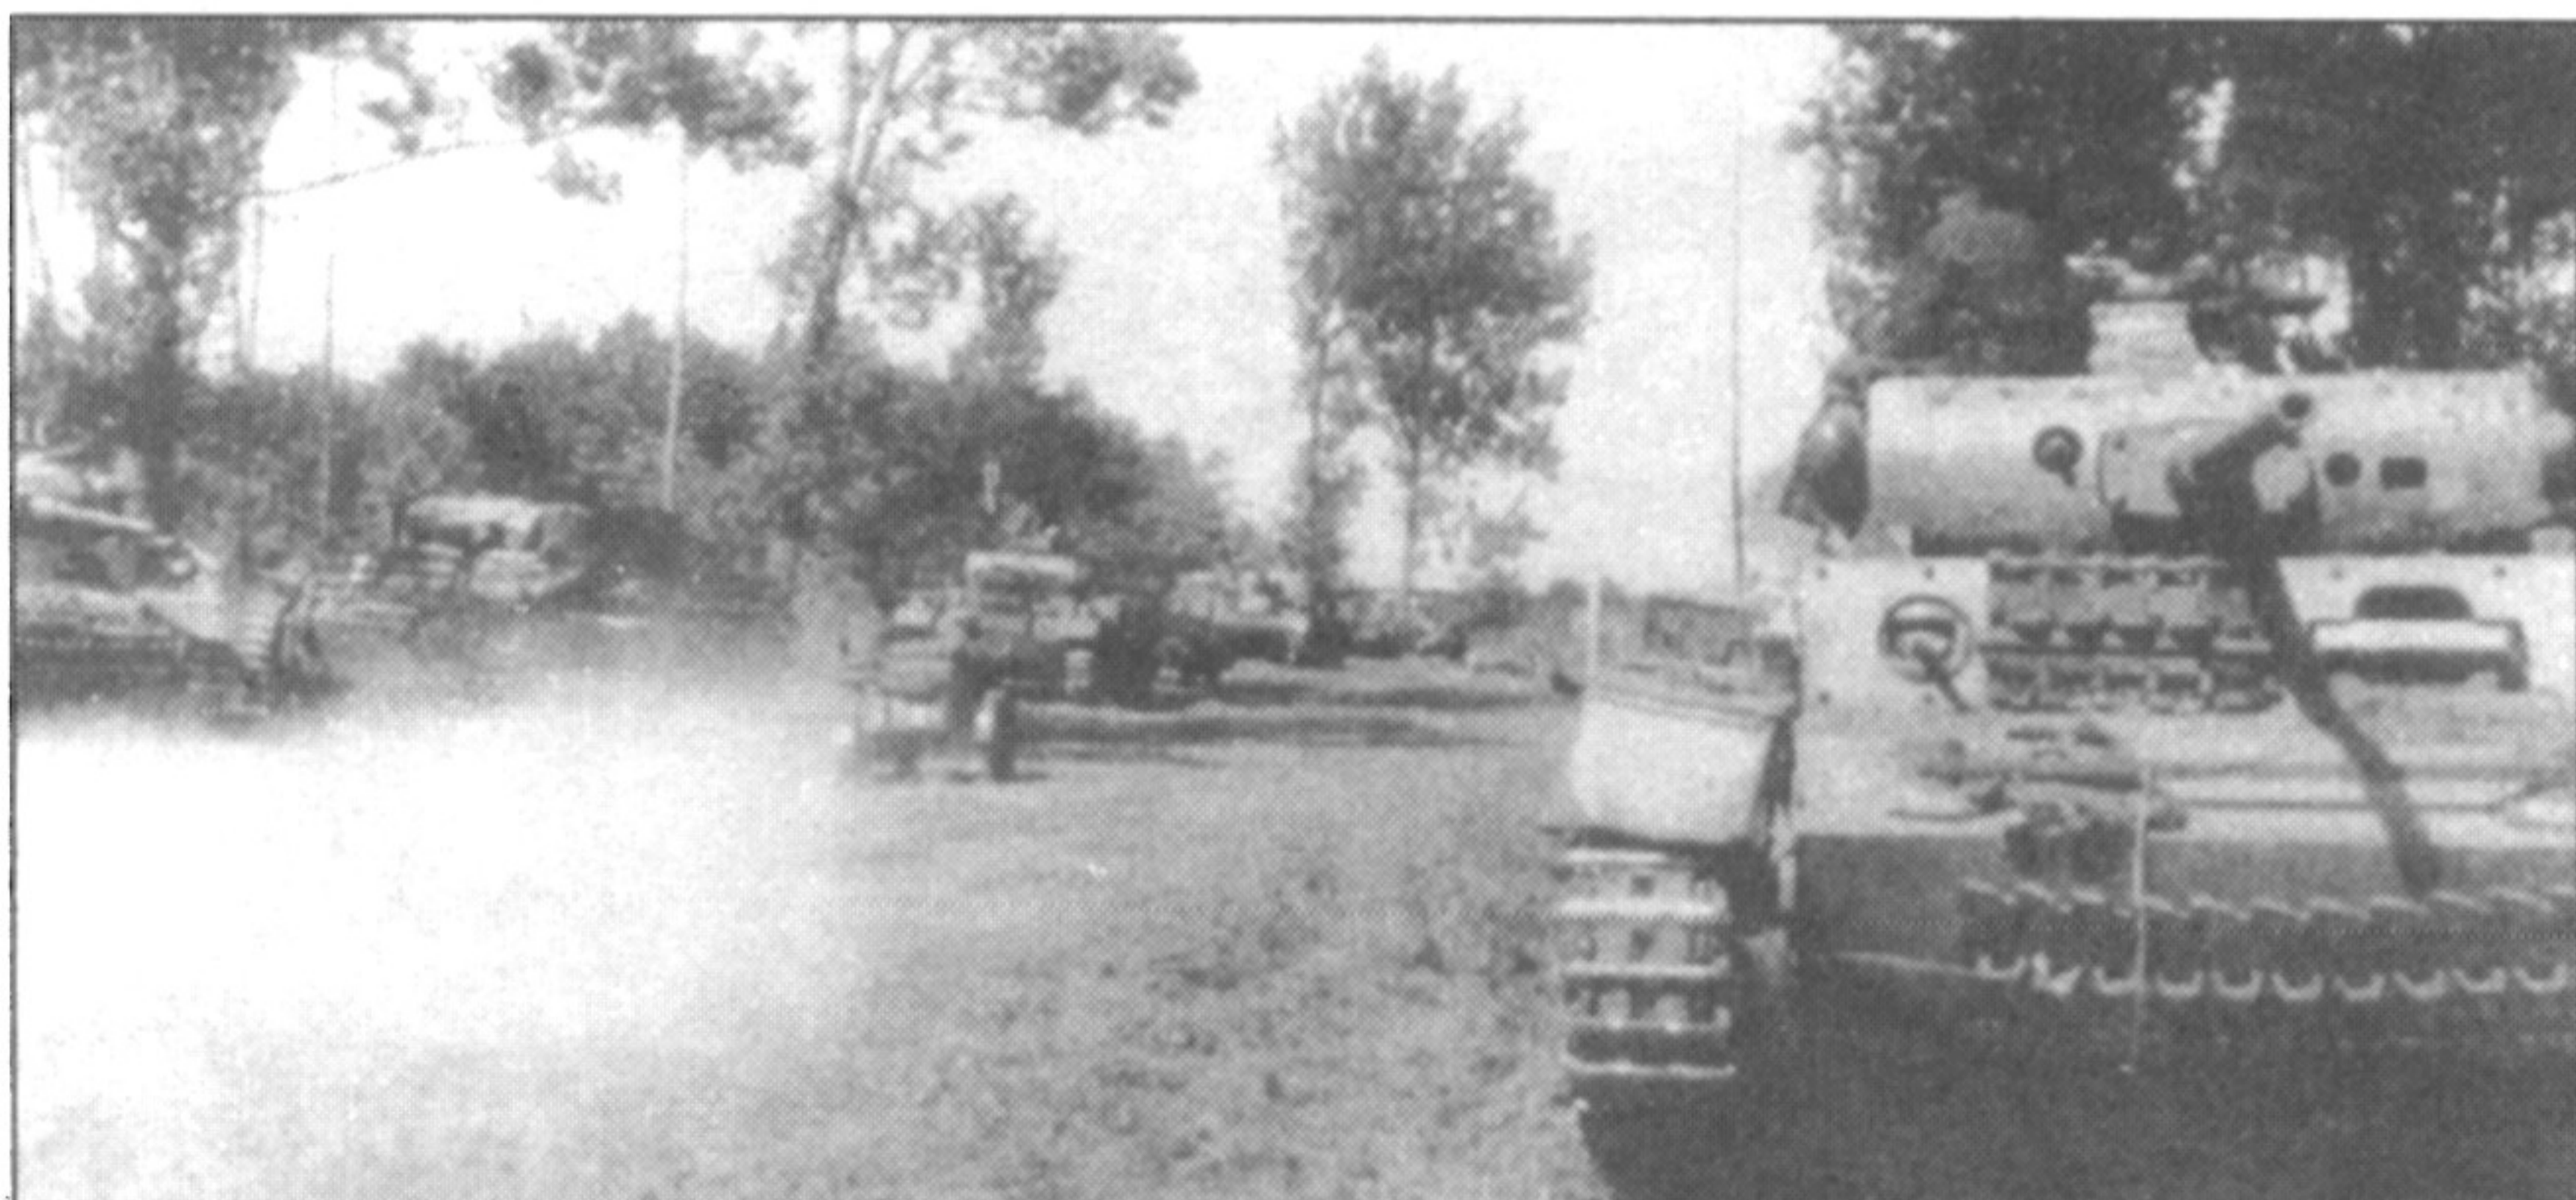
Колонна PzKpfw III ожидает приказа к началу движения. Справа - Ausf.M с дополнительной броней на маске пушки и лобовой части надстройки корпуса. Танки Ausf.M были способны без предварительной подготовки преодолевать броды глубиной до 1,5 м.
