PANZER III

**ГЕРМАНСКИЙ
СРЕДНИЙ ТАНК**

ОСНОВНОЙ ТАНК PANZERWAFFE часть 4

№99

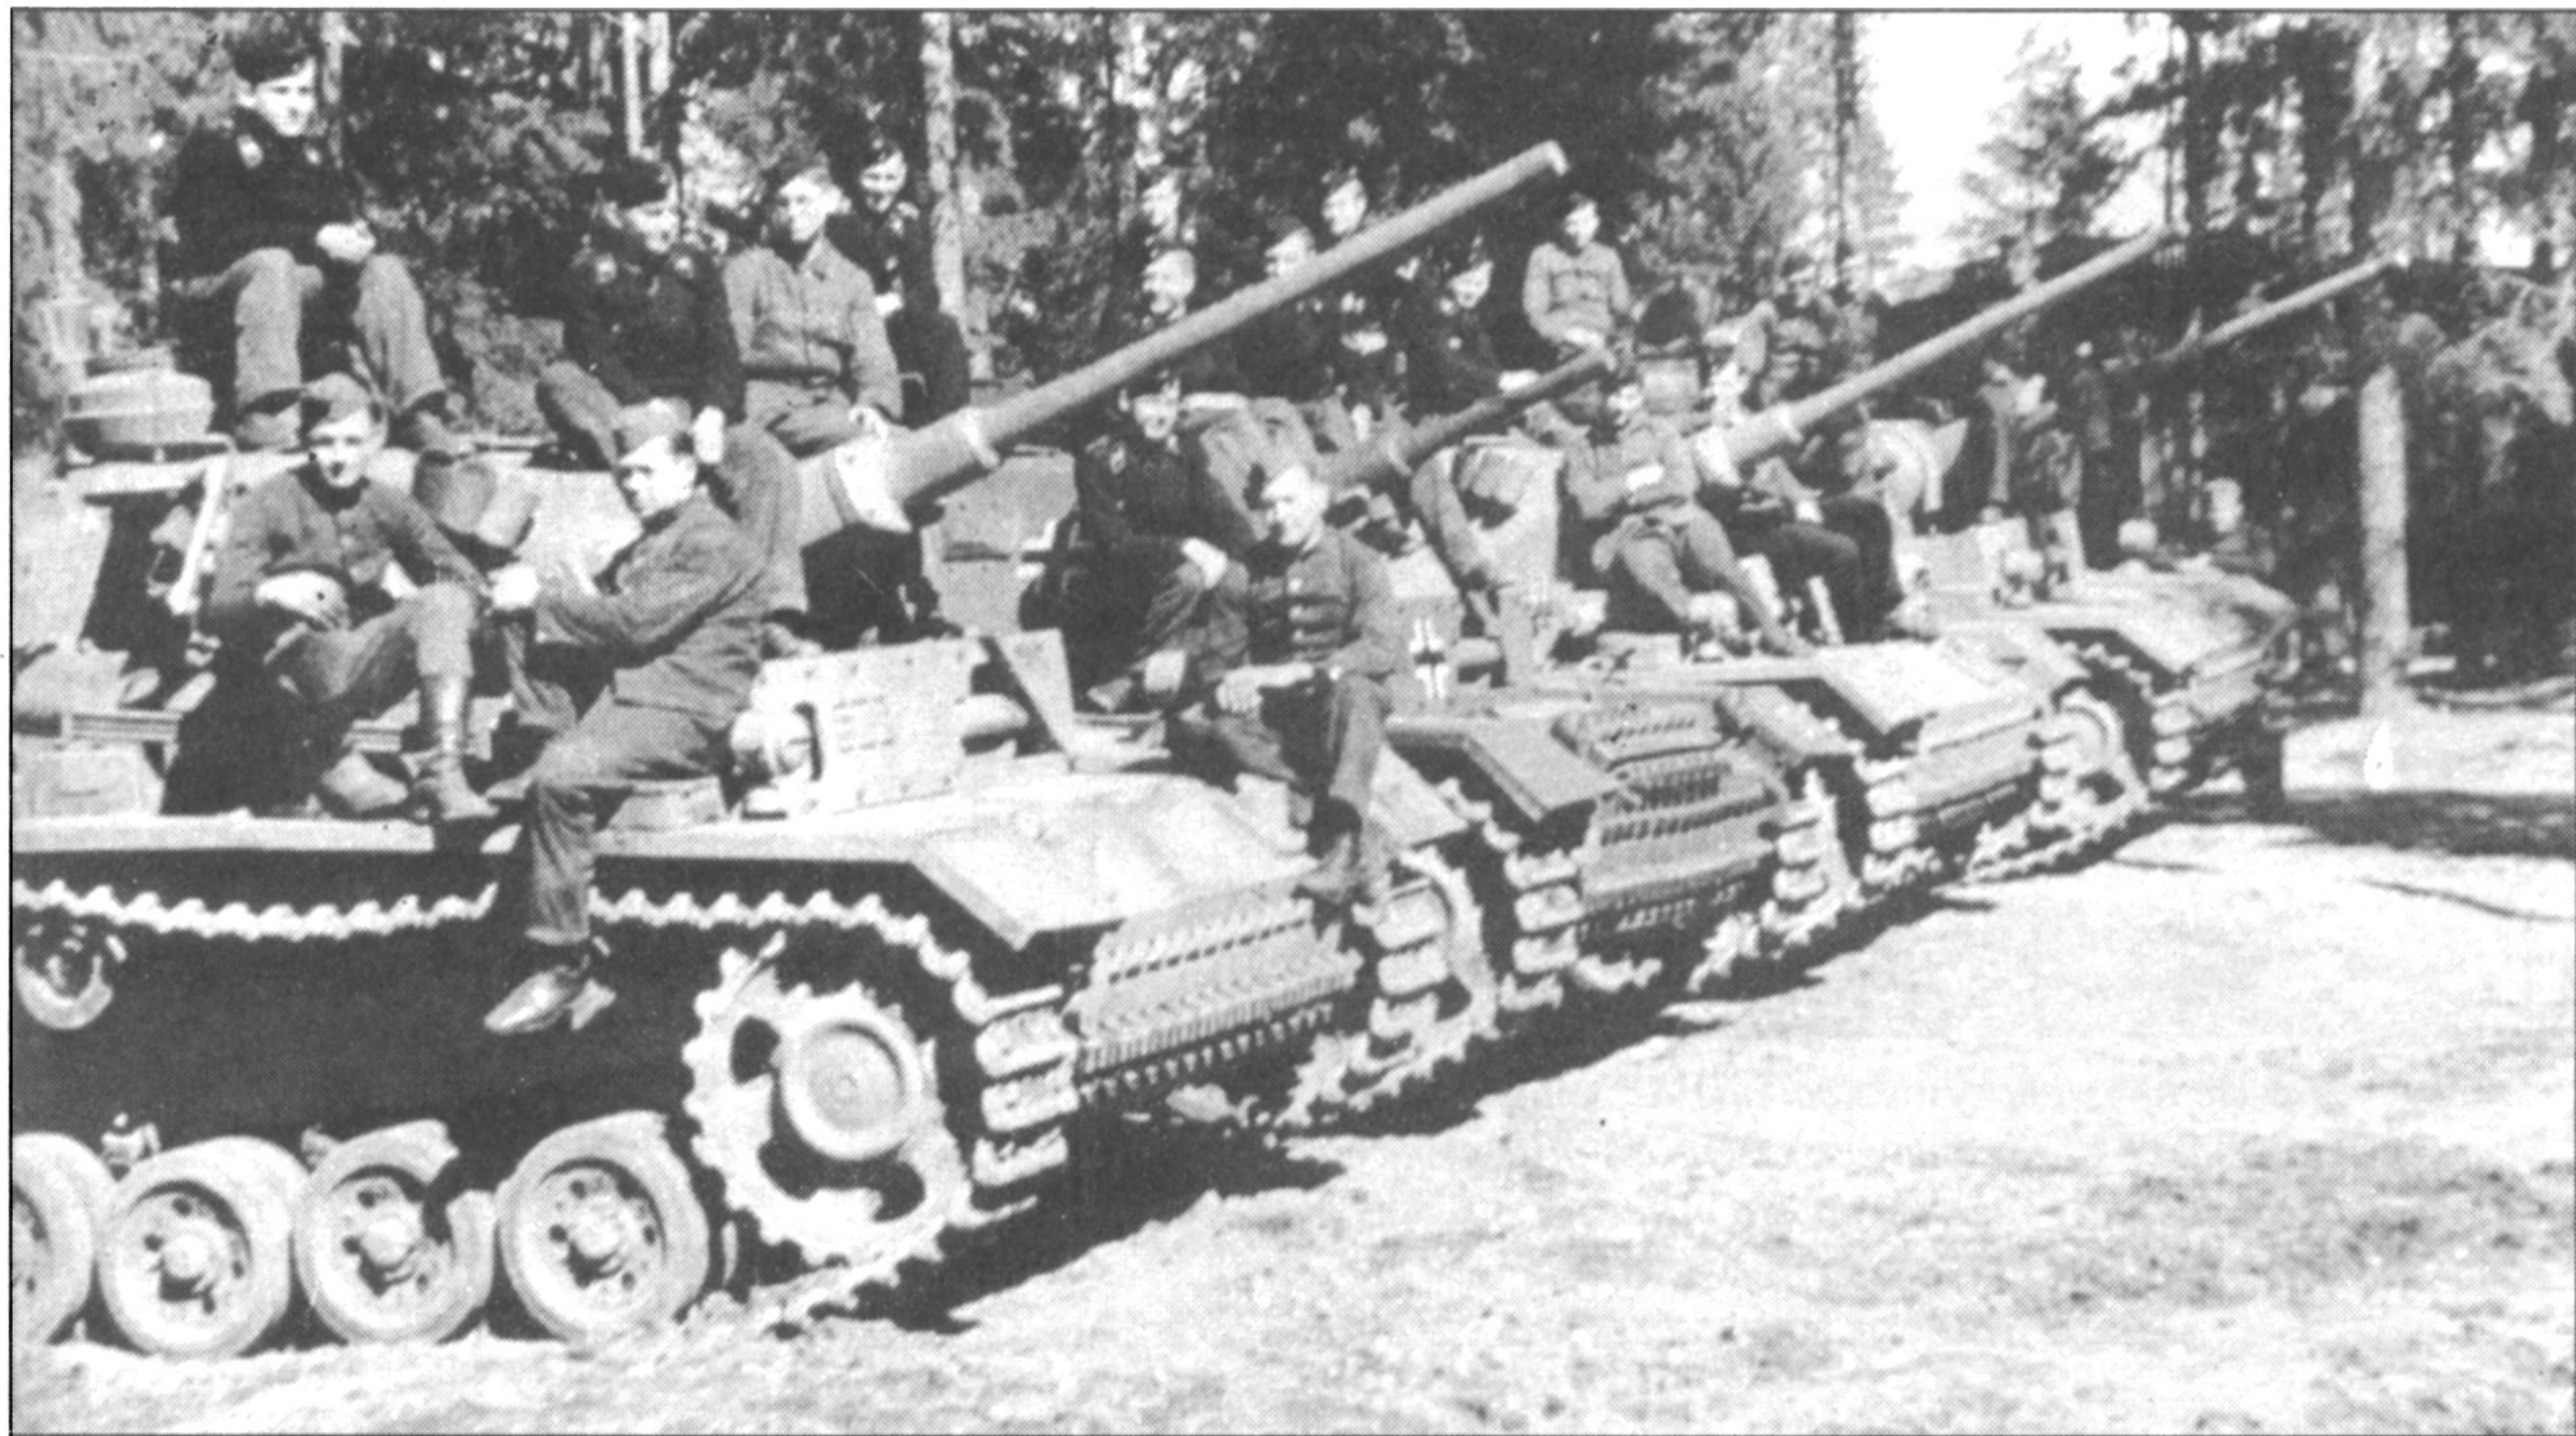
Гитлер всегда очень интересовался военной техникой, он лично приказал устанавливать на PzKpfw III 50-мм орудия с длиной ствола 60 калибров. Удлиненный ствол бросается в глаза на данной фотографии шеренги Ausf.M., на башнях танков варианта «М» монтировались два блока строчных дымовых гранатометов.

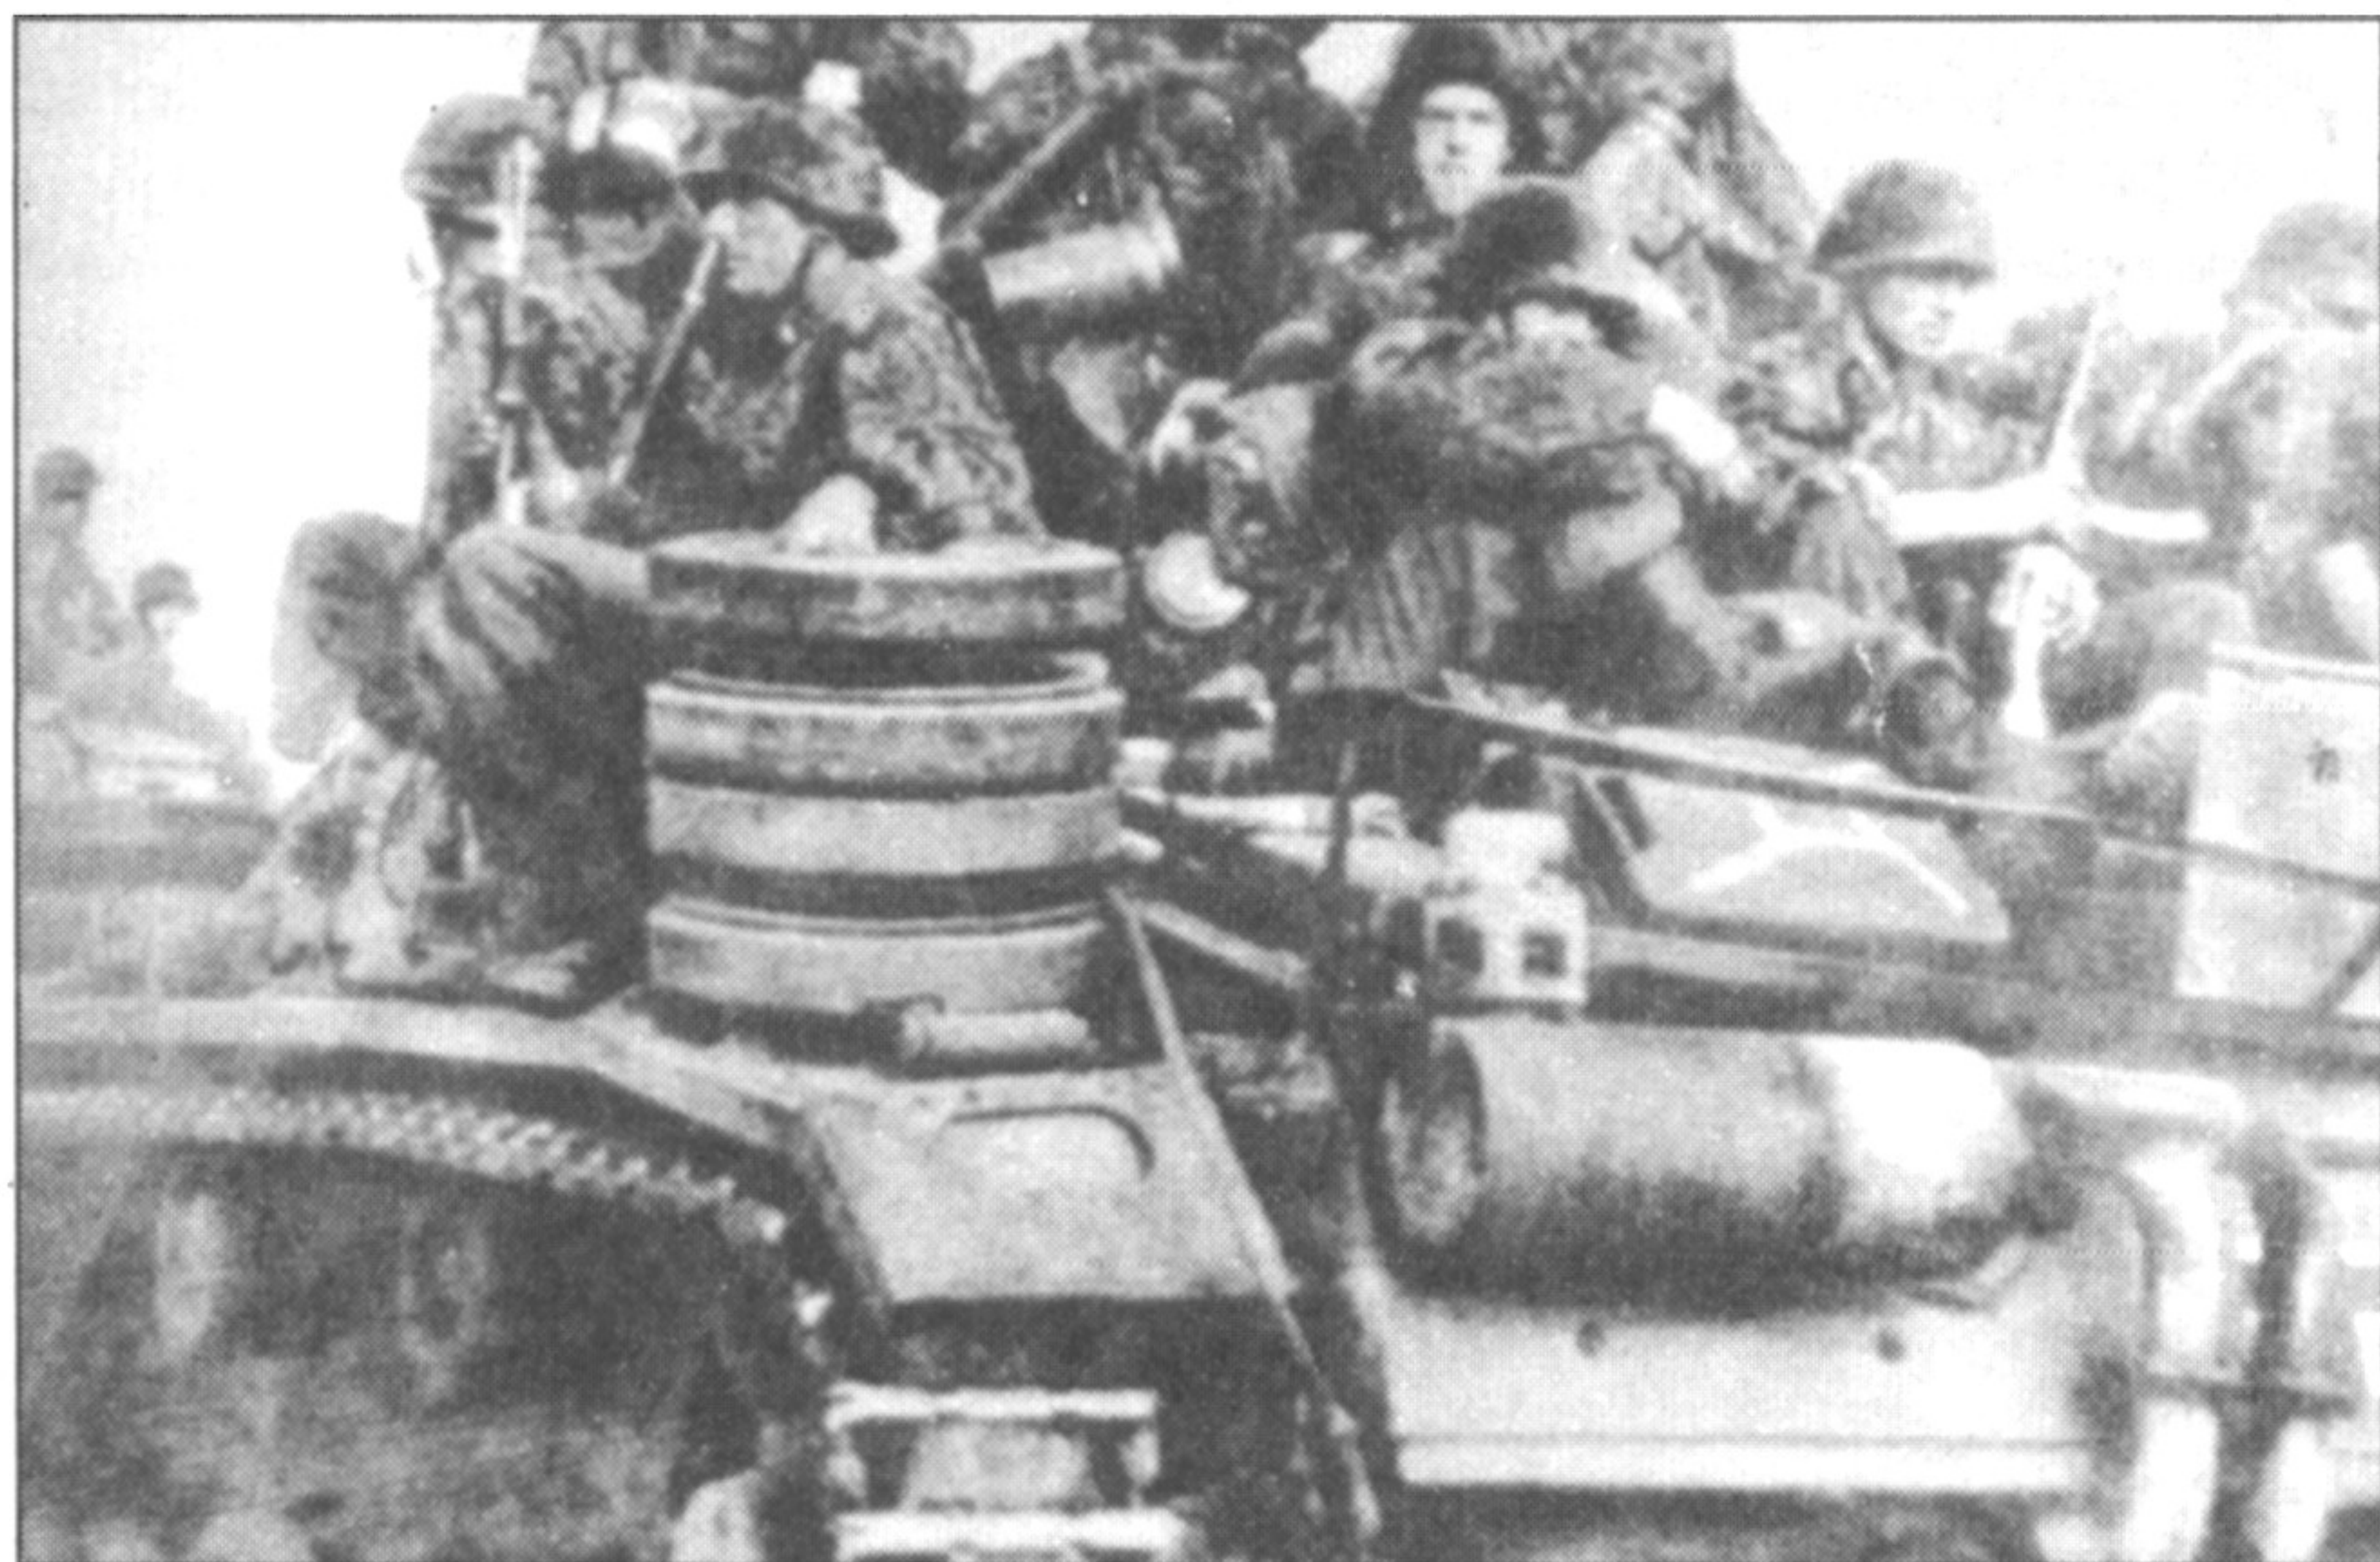
PzKpfw III Ausf.M, отличительная особенность машин этой модификации - глушитель характерной формы на выхлопном патрубке двигателя. Обратите внимание на укладку запасных опорных катков.

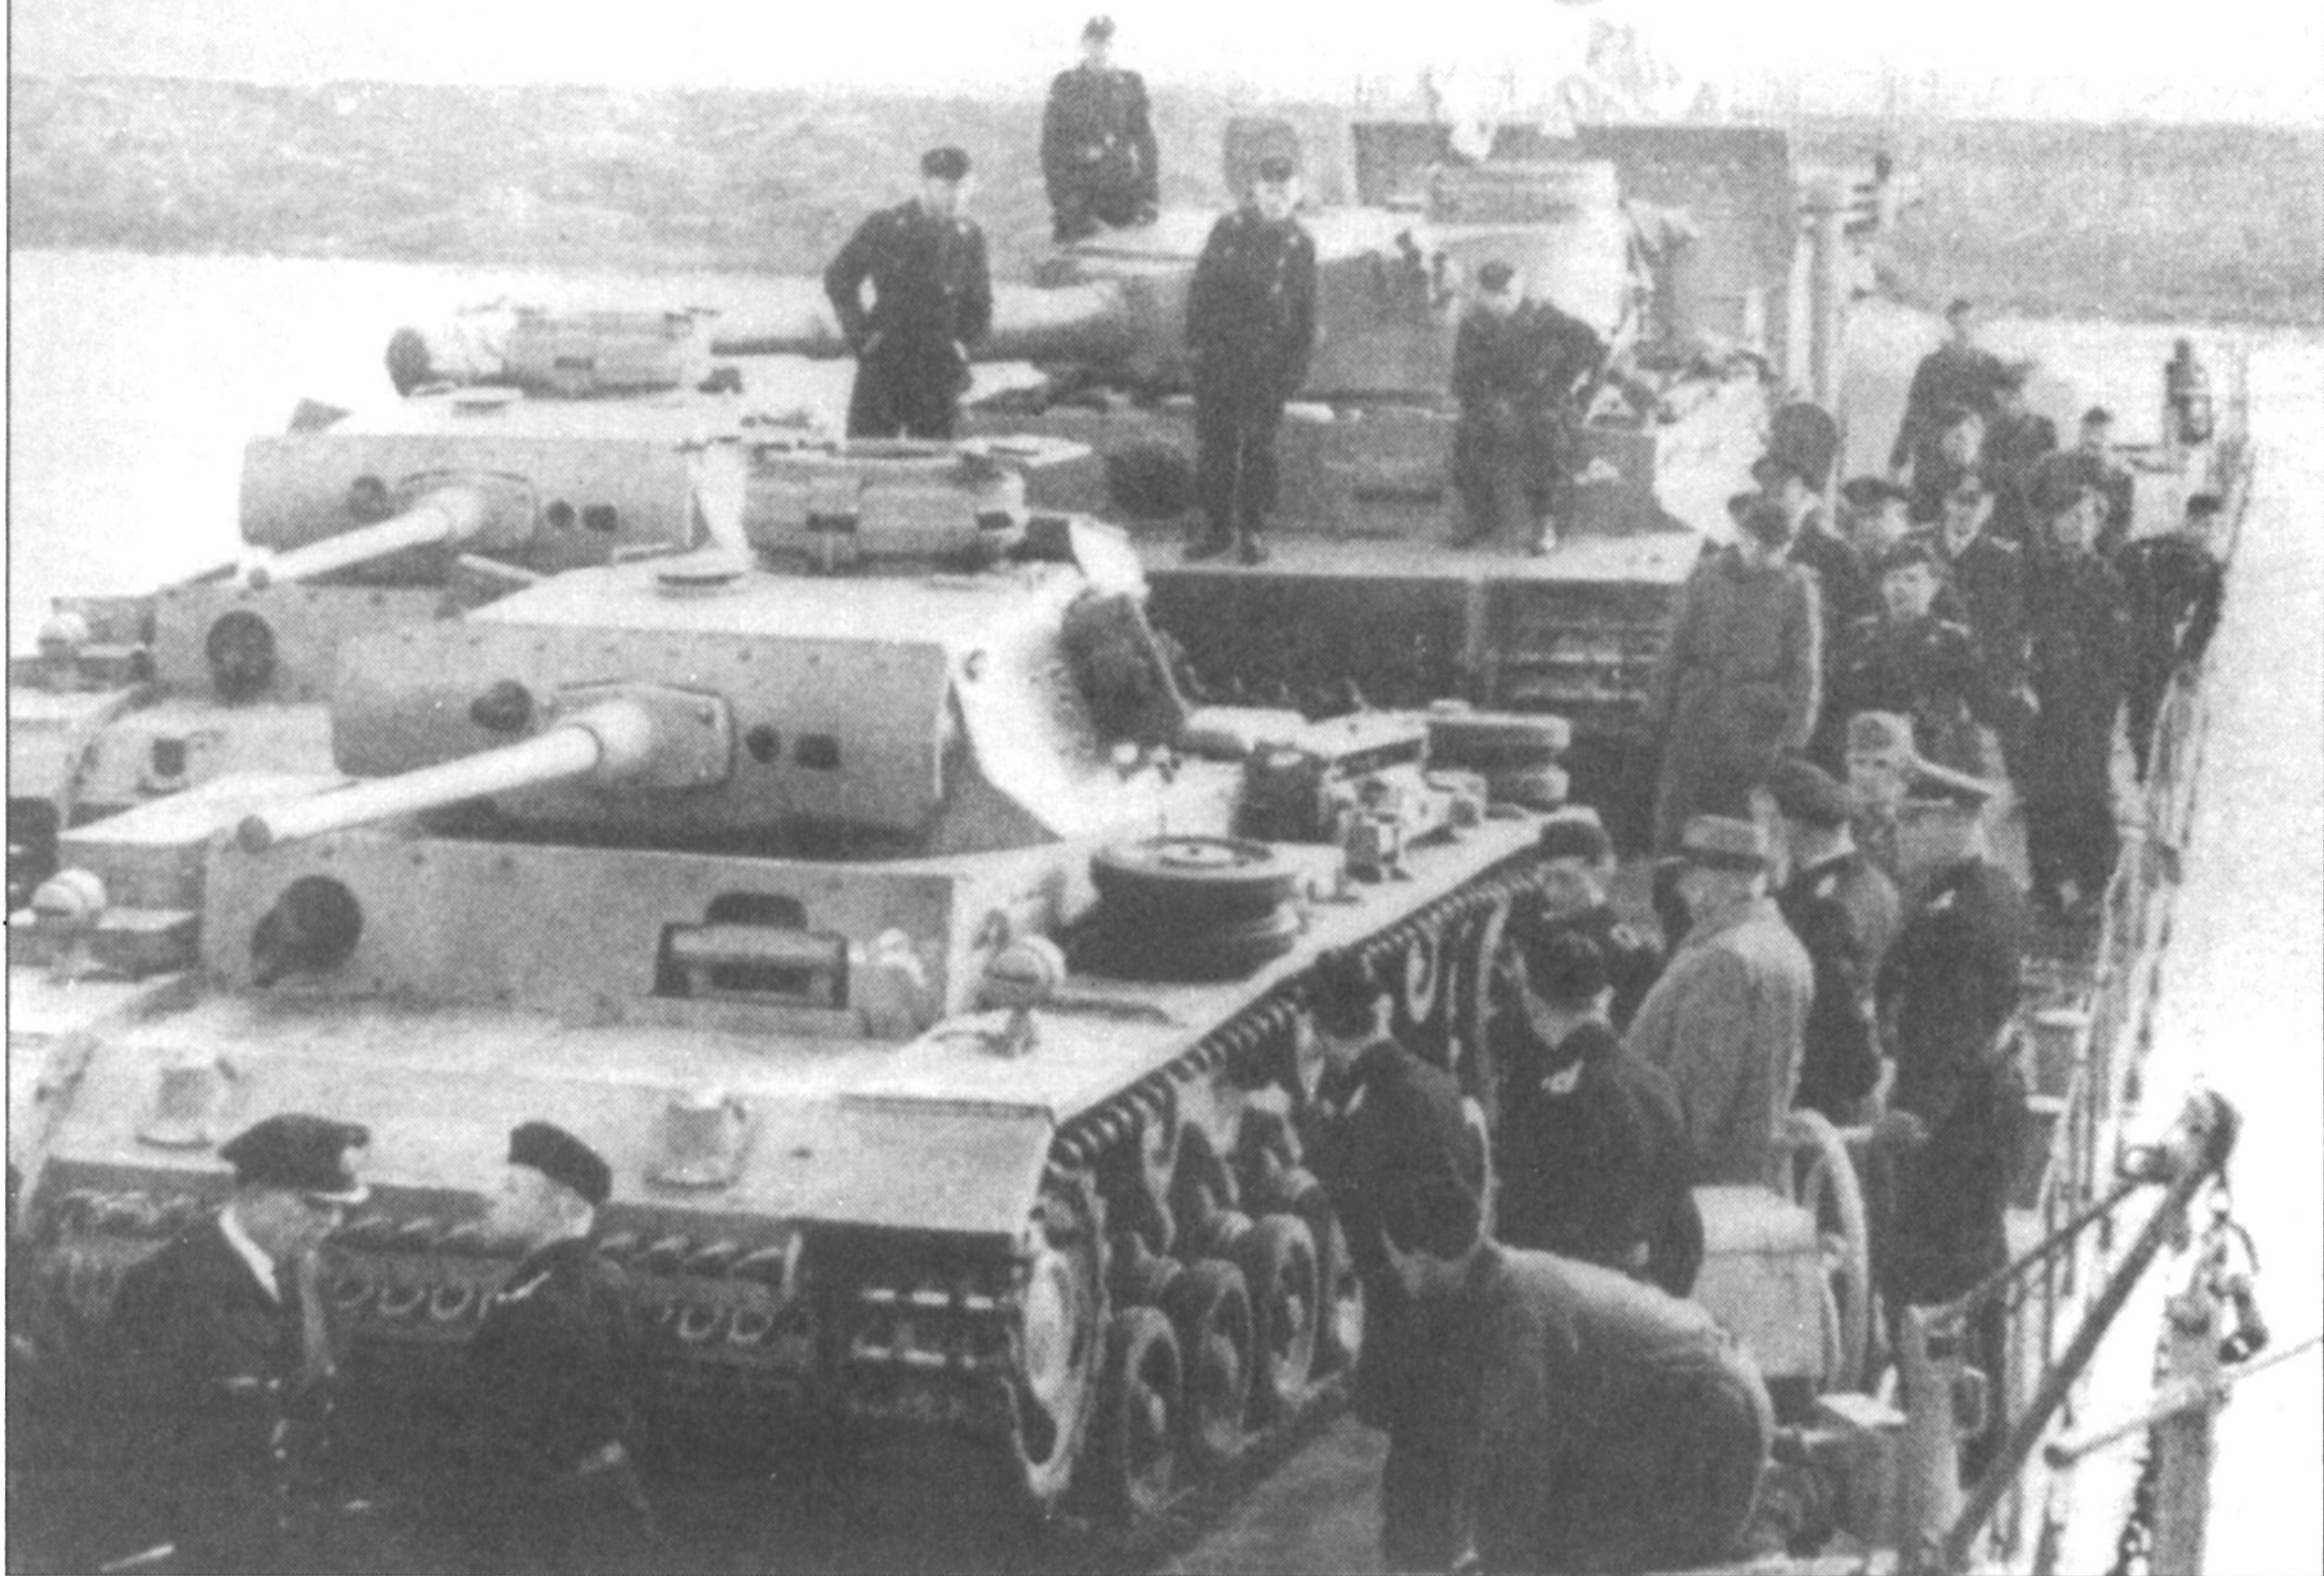
Паром «Зибель» перевозит два средних танка PzKpfw III Ausf.M и один тяжелый PzKpfw VI Ausf.E «Тигр». Танки полностью покрашены желтой краской, судя по всему, - это новые машины, еще не принимавшие участия в боях. Обратите внимание на накладную броню и светомаскировочные фары Бош, установленные на надгусеничных крыльях.

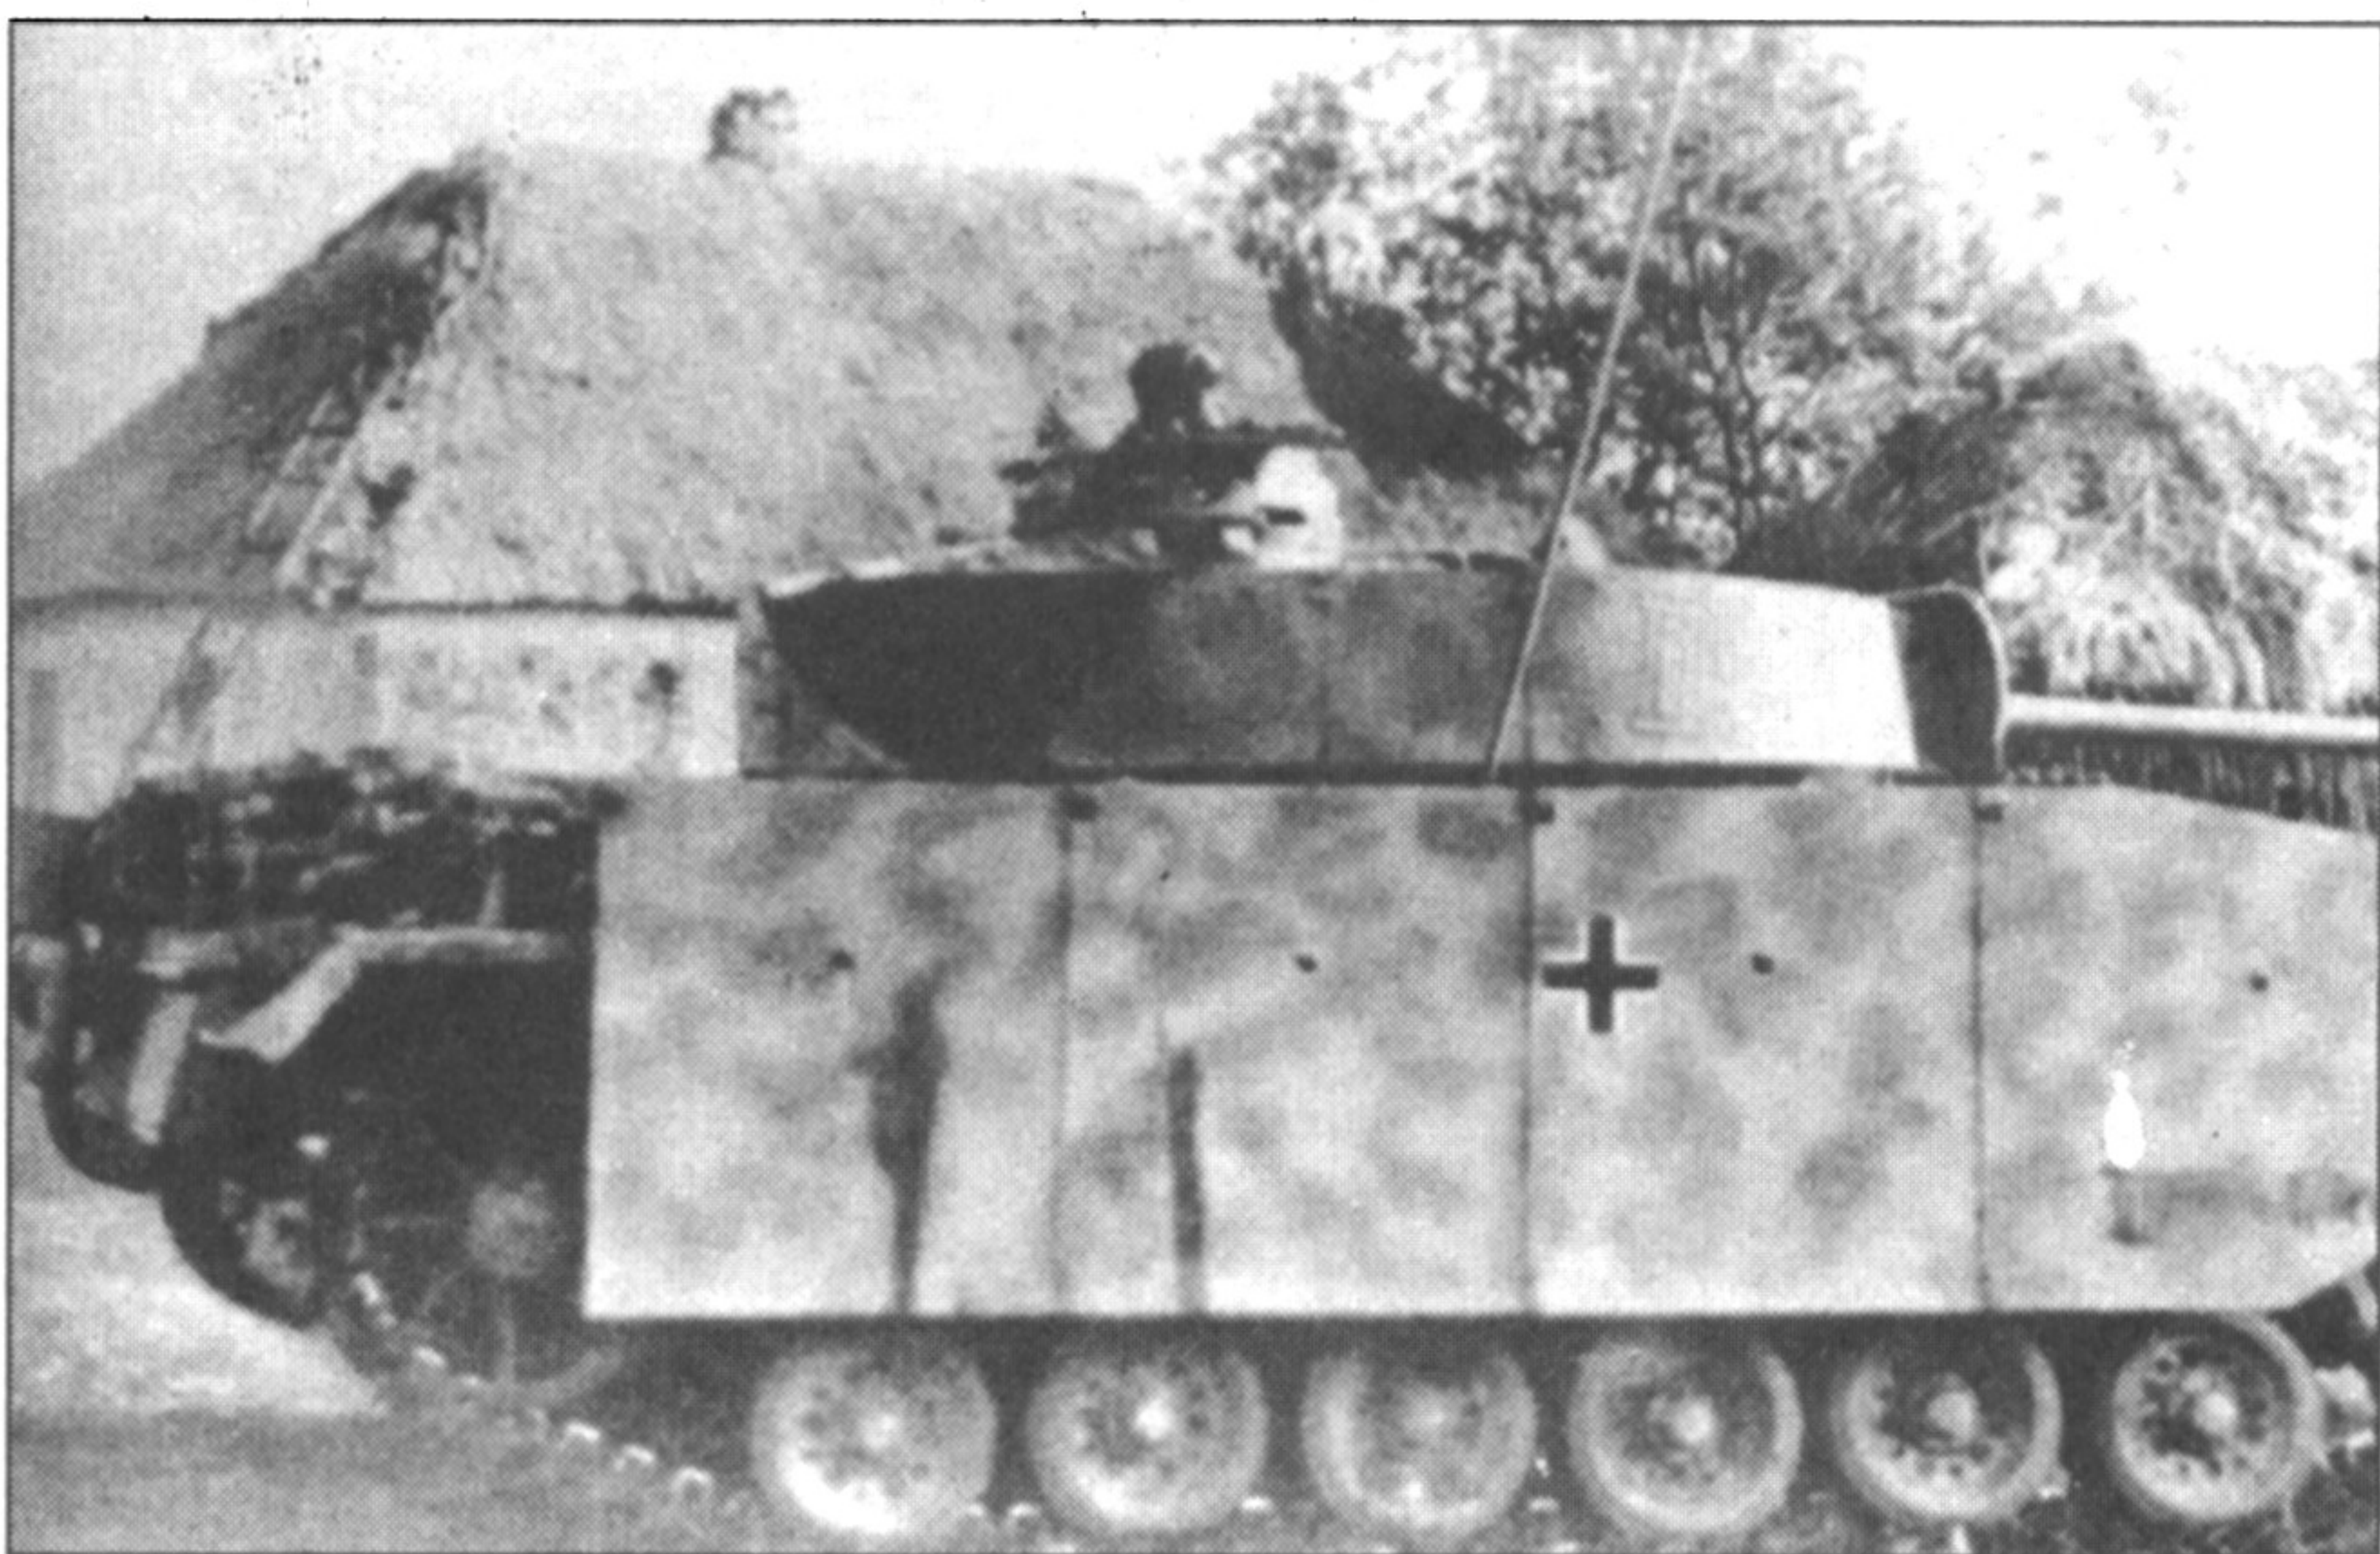
Поединок брони PzKpfw III со снарядами русских противотанковых пушек продолжался всю войну. В 1943 г. на танки Ausf.M и часть Ausf.L начали устанавливать экраны Seitenschurzen, ослабляющие поражающее действие кумулятивных боеприпасов. Этот Ausf.M сфотографирован на улице украинского села.

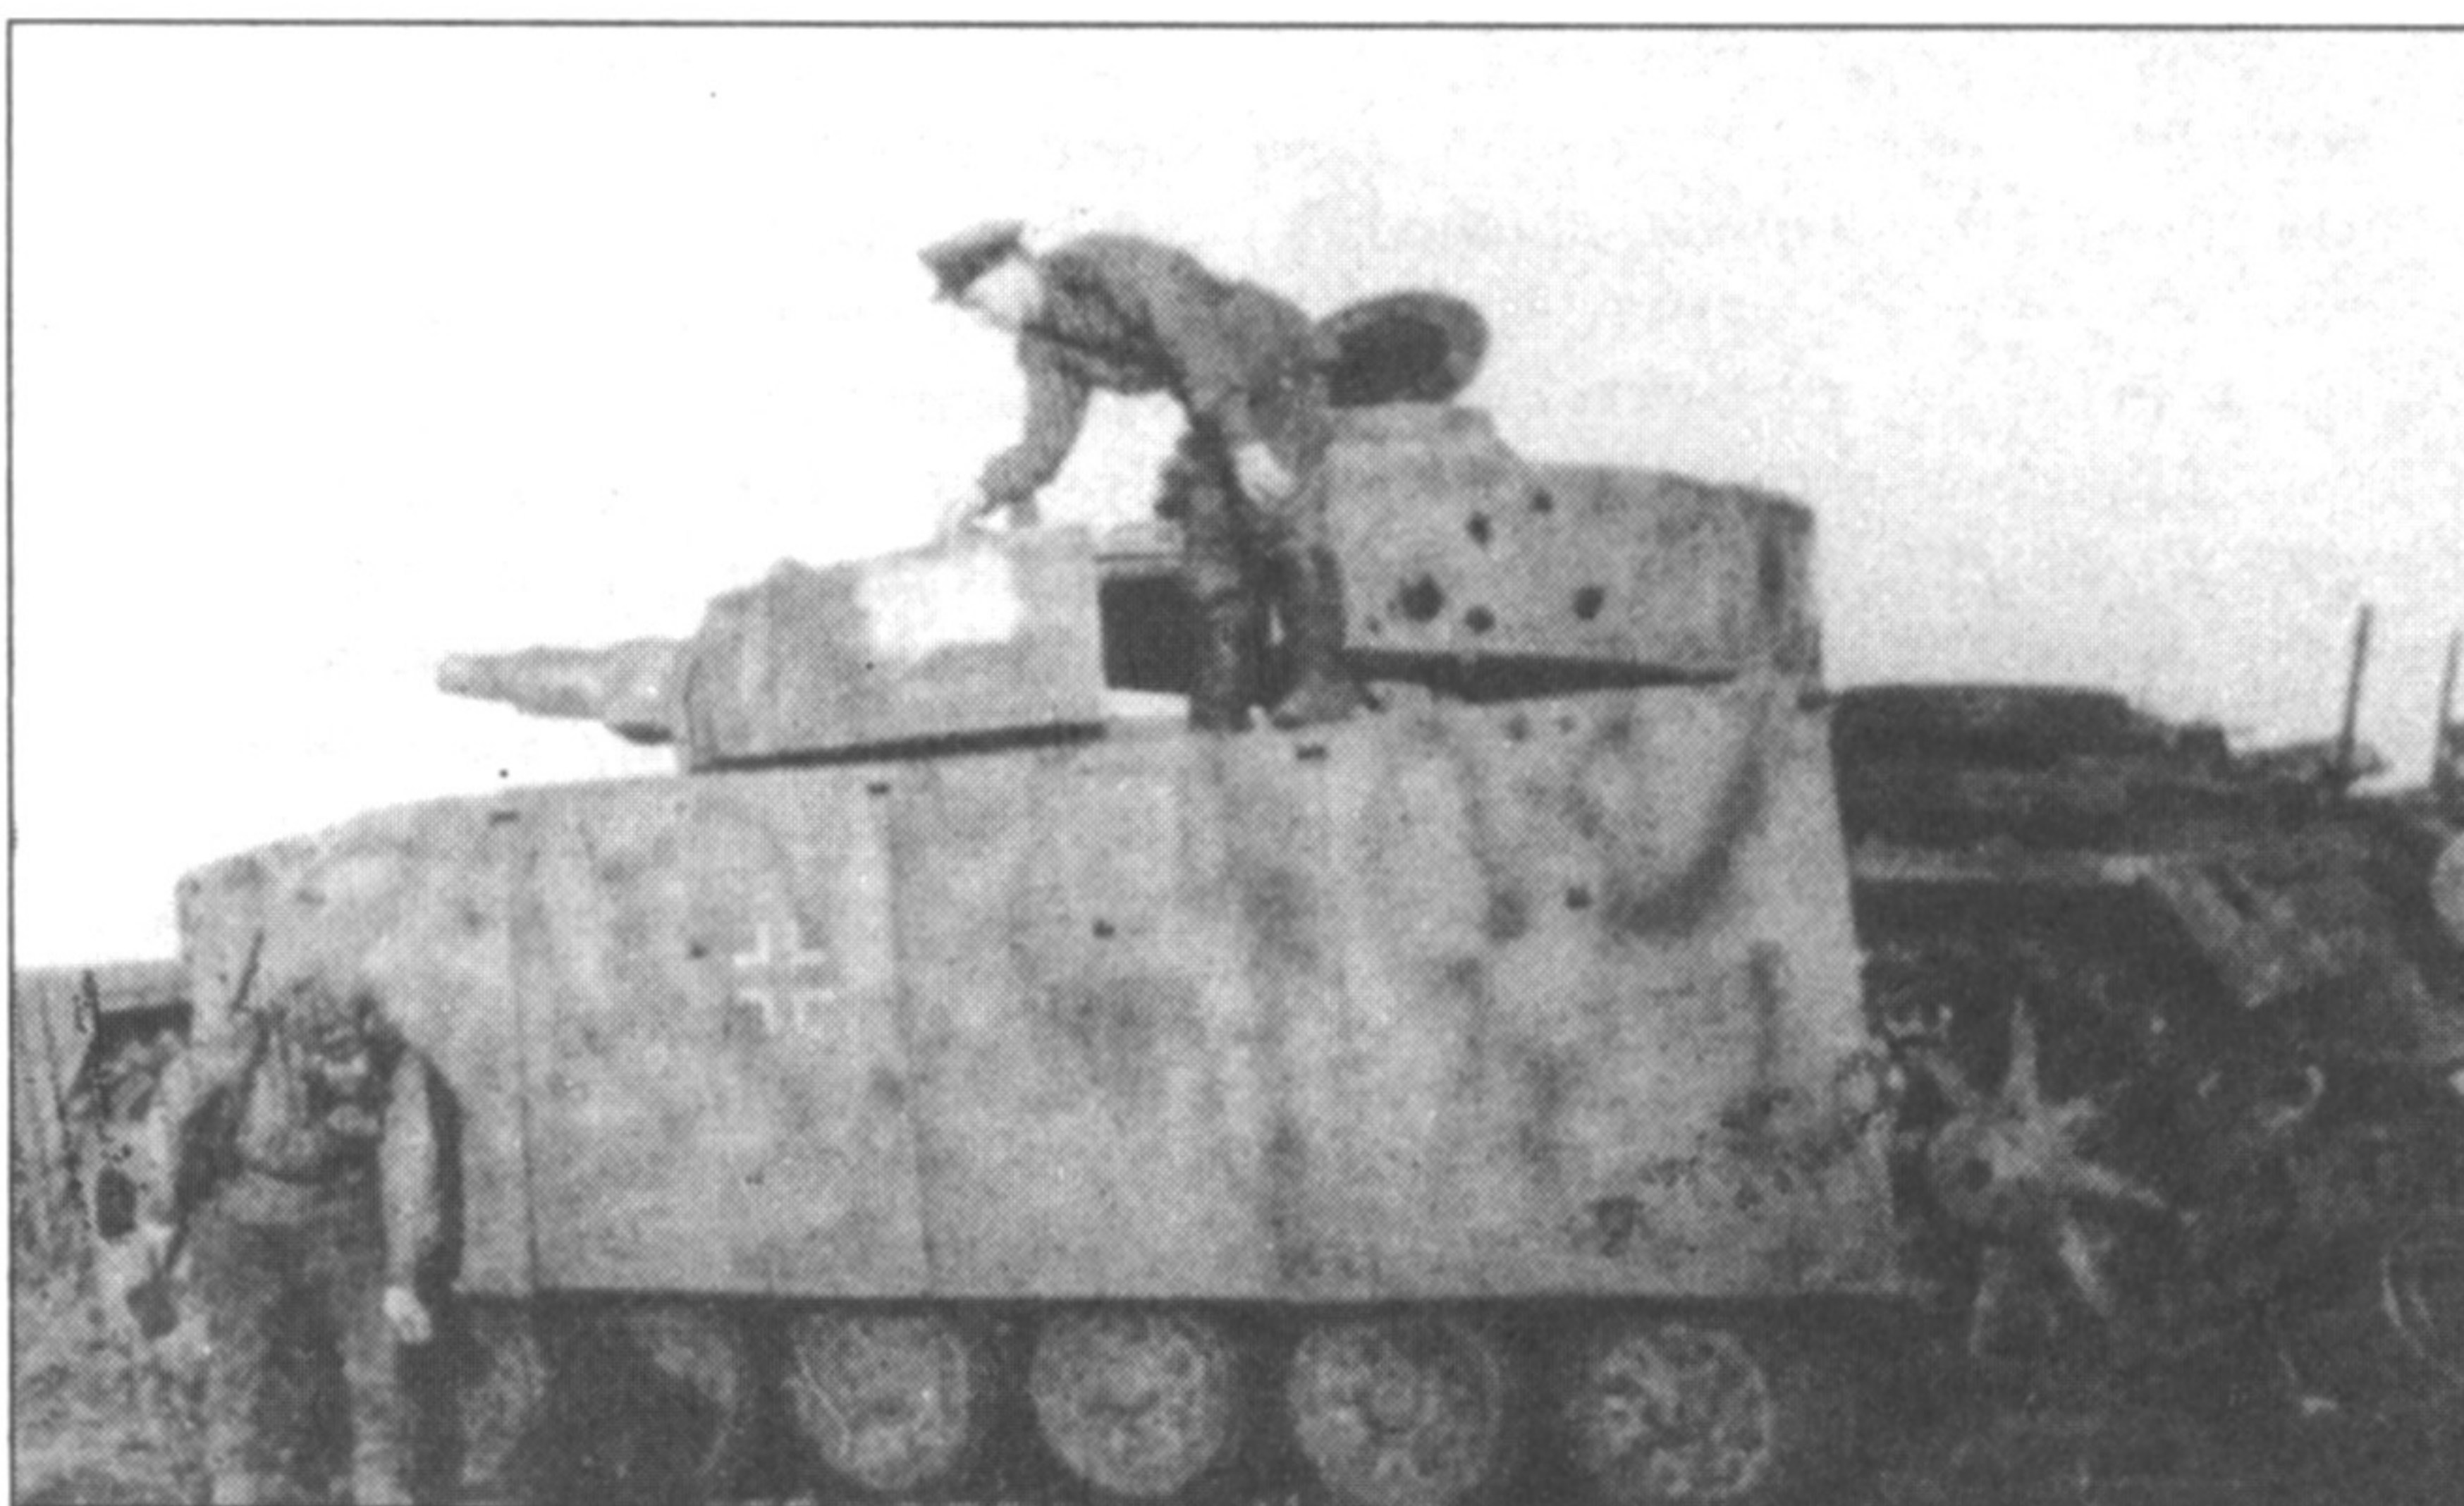
Советский офицер изучает подбитый Ausf.N. Обратите внимание на сквозные пробоины в кормовом башенном экране. Танки последних выпусков имели камуфляжную окраску - полосы темно-зеленого и красно-коричневого цвета поверх песочно-желтой основной окраски.

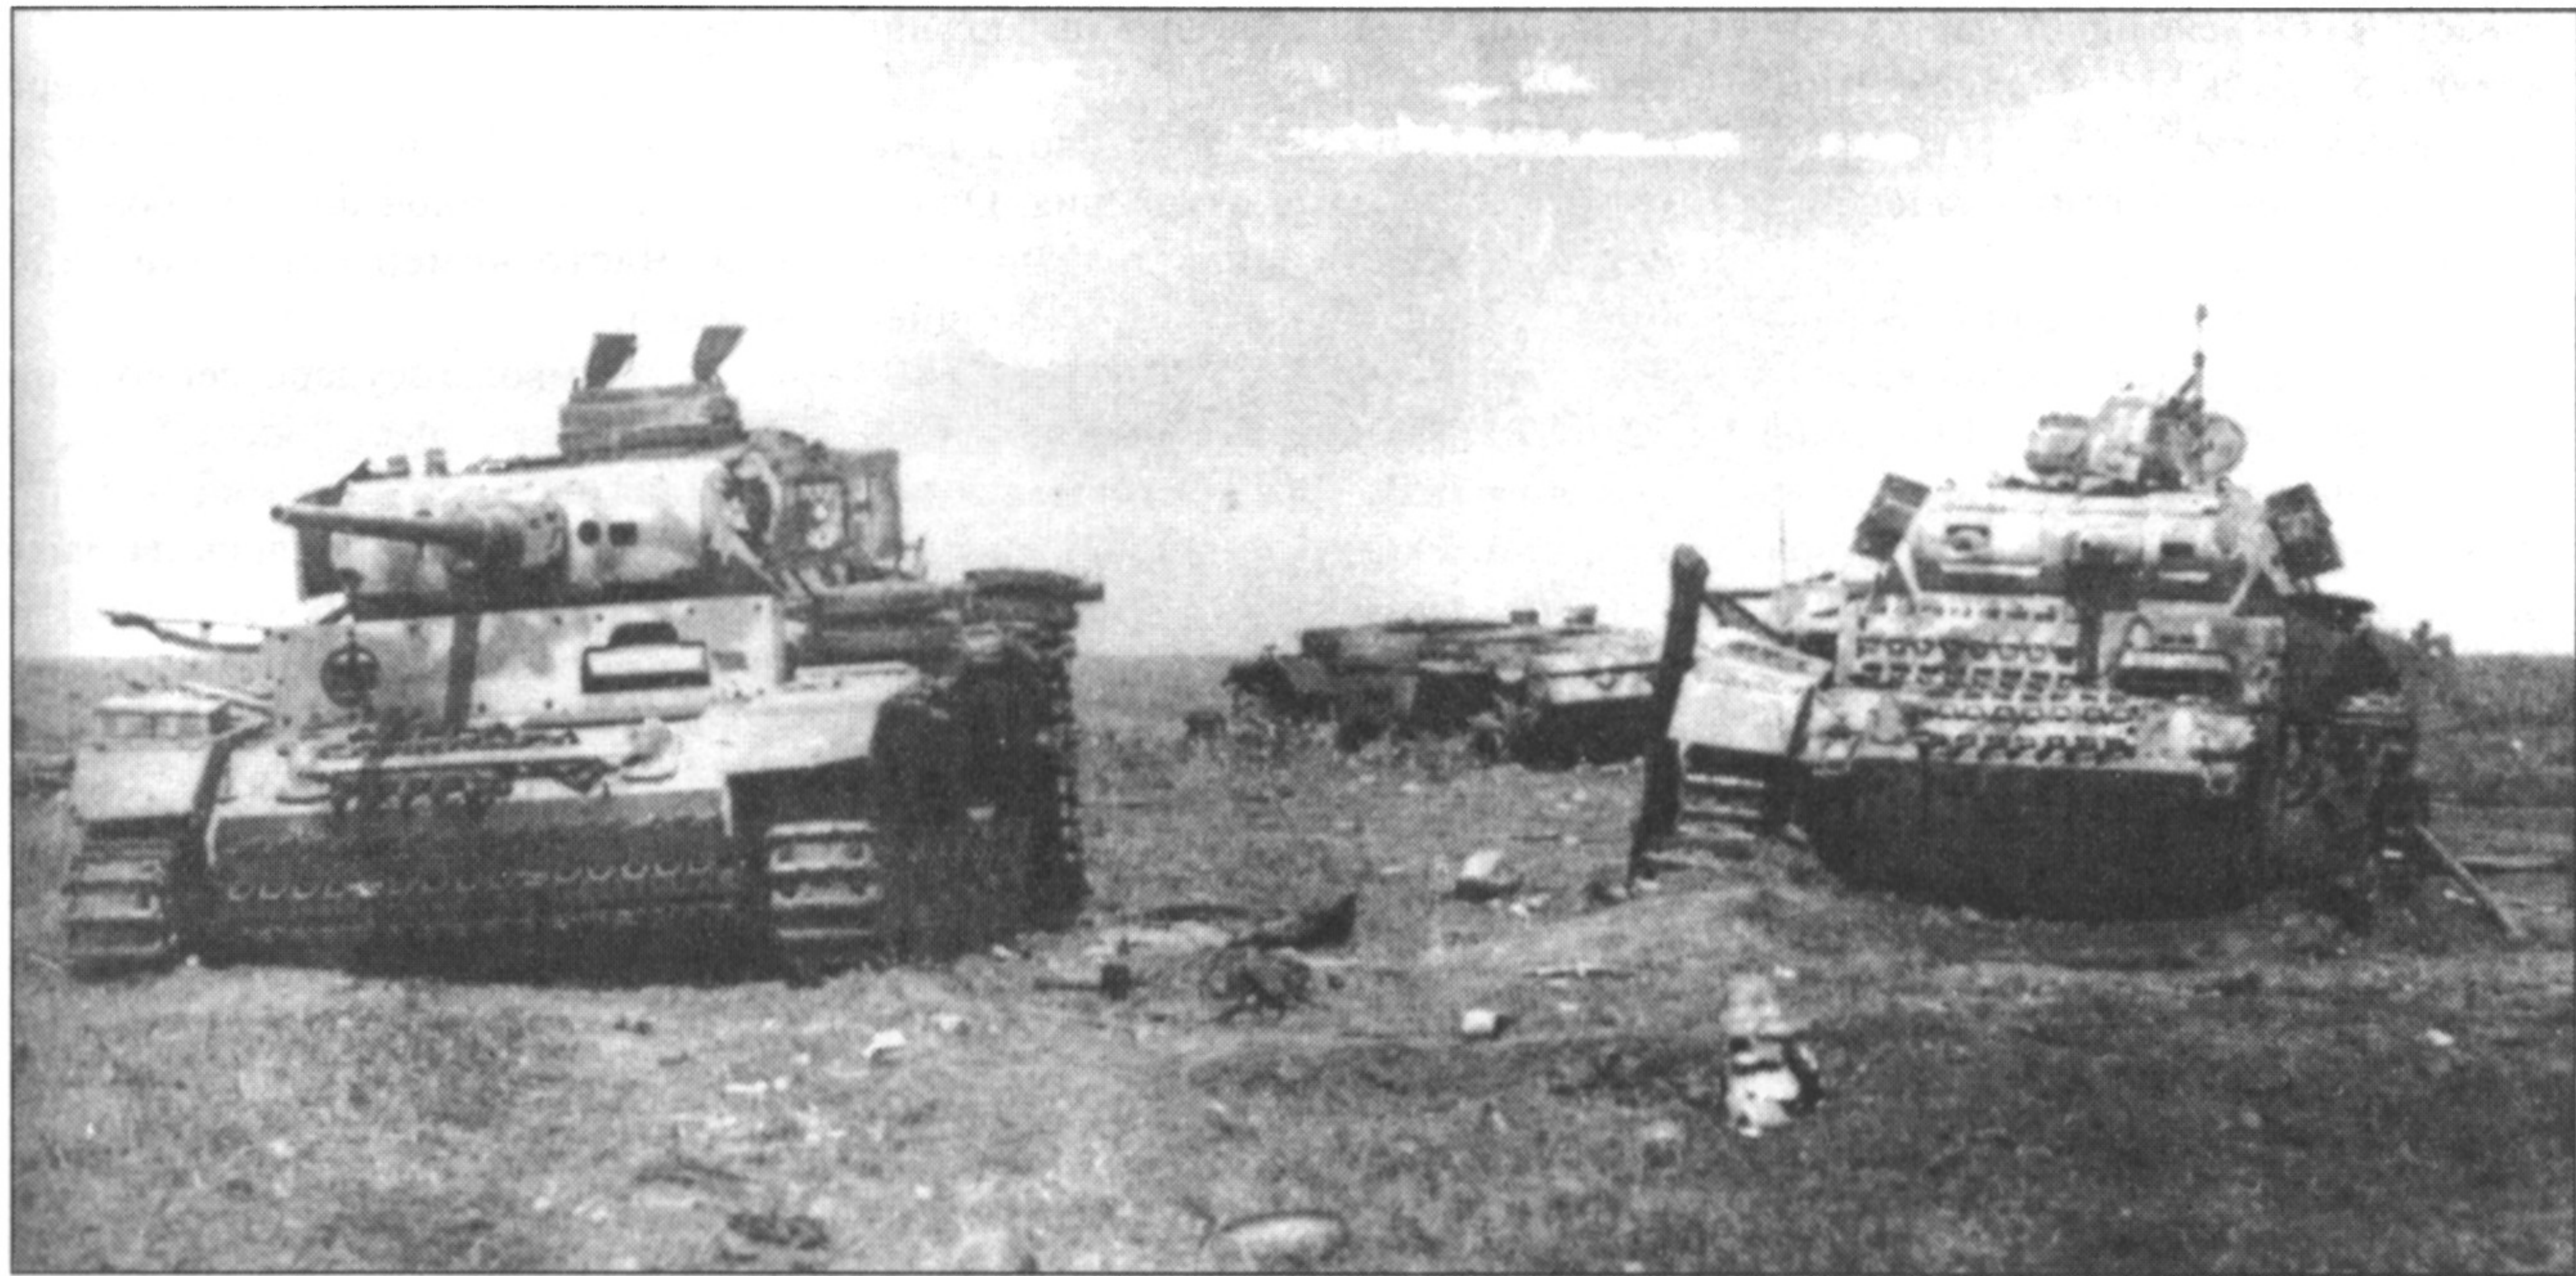
В 1943 г., в преддверии операции «Цитадель», значительное количество PzKpfw III получили противоккумулятивные экраны. На борту башни подбитого Ausf. M - эмблема 3-го танкового полка 2-й панцердивизии. На фото справа - командирский PzBefWg III Ausf. H, обратите внимание на фальшивый ствол 37-мм пушки; 9-мм мачта радиомачты слегка приподнята.
