# 3 動力伝達システム

## ECVT

## ■ 主要変更点

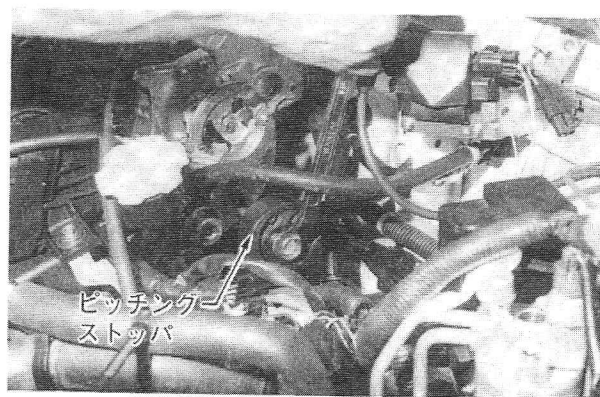
- ① 車体側およびトランスミッション (ECVT) 側ブラケットとの結合ボルトを外し、ピッチングストッパを取外す。

**T**  $29.4 \pm 7.0$  [ $3.0 \pm 0.7$ ]

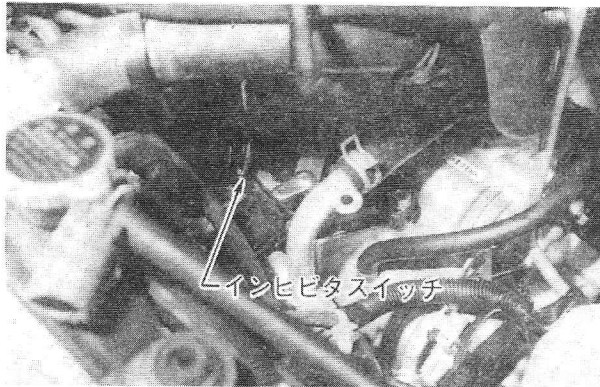
- (17) インヒピタスイッチを取外す。

$T \ 5.0 \pm 0.5 \ [0.5 \pm 0.05]$

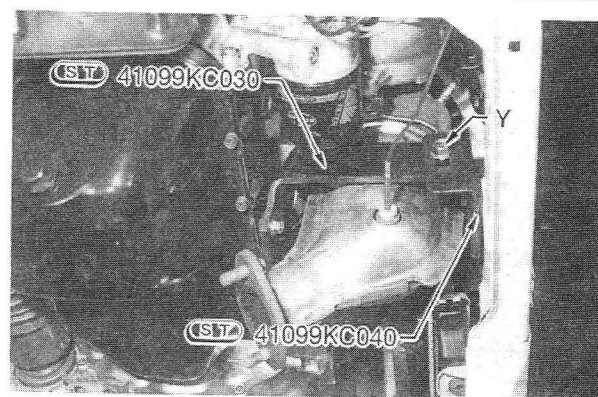
- (30) エンジンのフロント側に特殊工具・ブラケットフロントAとブラケットフロントBをセットする。

ブラケットフロントAは2本のボルトでシリンダブロックに固定する。また、ブラケットフロントAとブラケットフロントBをボルトで結合する。

特殊工具・ブラケットフロントBの曲面と車体側が接触する (右上写真X部) ようボルト (右上写真Y) で調整し、セットする。

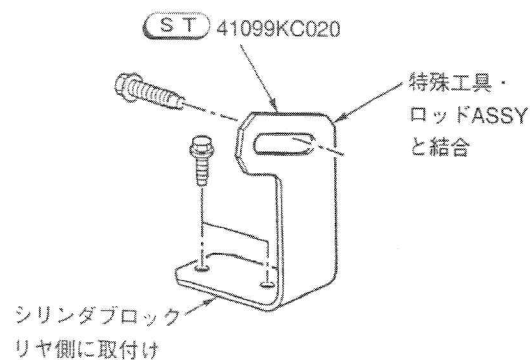
- (33) 特殊工具・ブラケットリヤをエンジンのシリンダブロックリヤ側にボルト (2本) で取付ける。前記 (24) 項でセットした特殊工具・ロッドASSYのもう一方の端部とブラケットリヤとをボルトで固定し、エンジンリヤ側をサポートする。

(ST) 41099KC020 ブラケットリヤ
