## 2 エンジン

### ■ 主要変更点

- (1) 赤帽キャブレータおよびLPGエンジンの点火システムは、ディストリビュータ方式からDLI（ディストリビュータ・レス・イグニッション）方式に変更した。また、スパークプラグは白金プラグを採用した。
- (2) SC-EMPiエンジンの燃料噴射システムは、シーケンシャル噴射から2グループ噴射に変更した。
- (3) 全エンジンのシリンダブロック各部をリブの追加、肉厚アップ等により補剛し、静粛性の向上をはかった。
- (4) EMPi全車のエンジン制御用水温センサとインパネ内水温メータ用のサーモゲージを一体化した。これに伴い、コネクタを2極から3極に変更した。
- (5) SC-EMPiエンジンの圧力センサ取付場所を車体側からエンジンのインテークマニホールドコレクタ側に変更した。
- (6) キャブレータおよびNA-EMPiのエアコン付車に、エンジンルームカバーを追加した。
- (7) キャブレータのエアコン、パワステ付車（追加車種）のオルタネータには、出力50Aのものを採用した。
- (8) 上記（4）項やセンサ端子数の変更に伴い、NA-EMPi, SC-EMPiエンジンのハーネスを変更した。

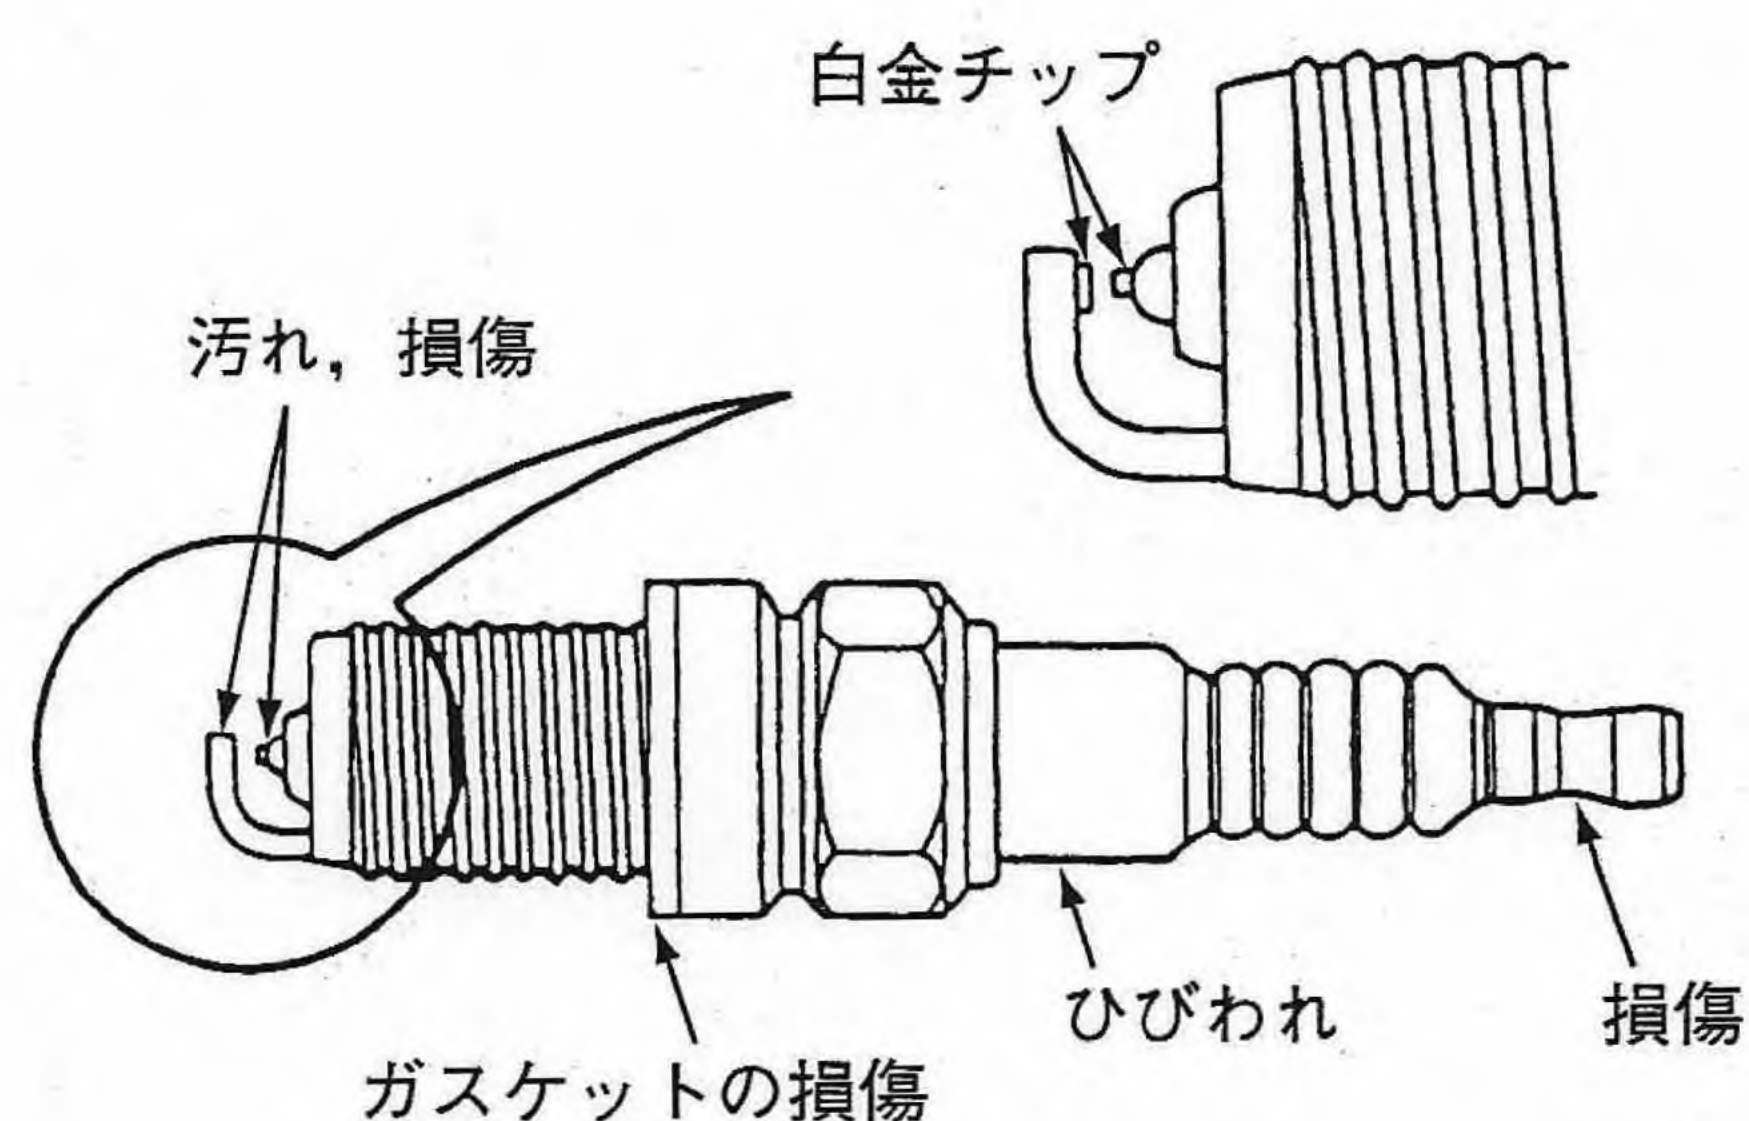
(1) スパークプラグは、下記項目を点検し、必要に応じて、清掃、修正、または新品に交換する。

- ・電極部の汚れ、・電極部のすき間、
- ・ターミナル損傷
- ・堆積物の有無、・碍子絶縁部のひび割れ、
- ・ガスケットの損傷

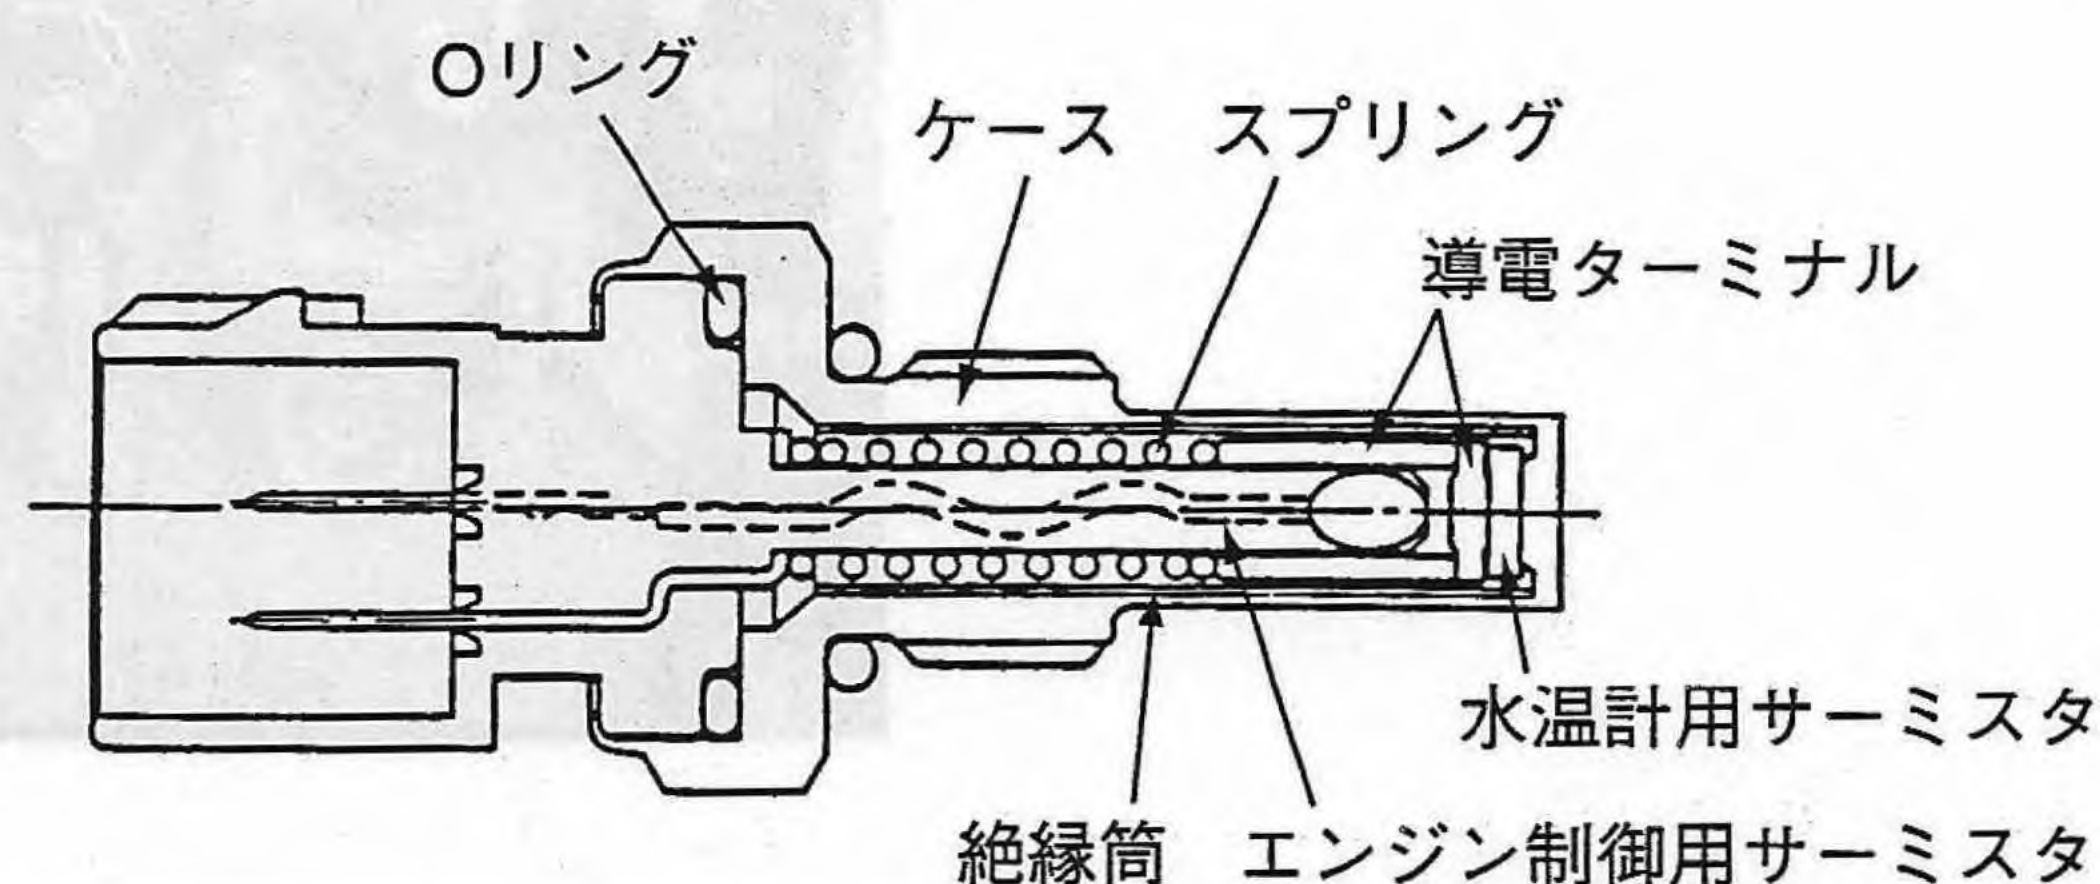
## — 水温センサ —

EMPi全車のエンジン制御用水温センサとインパネ内水温メータ用のサーモゲージを一体化した水温センサを採用した。これに伴い、コネクタを2極から3極に変更した。

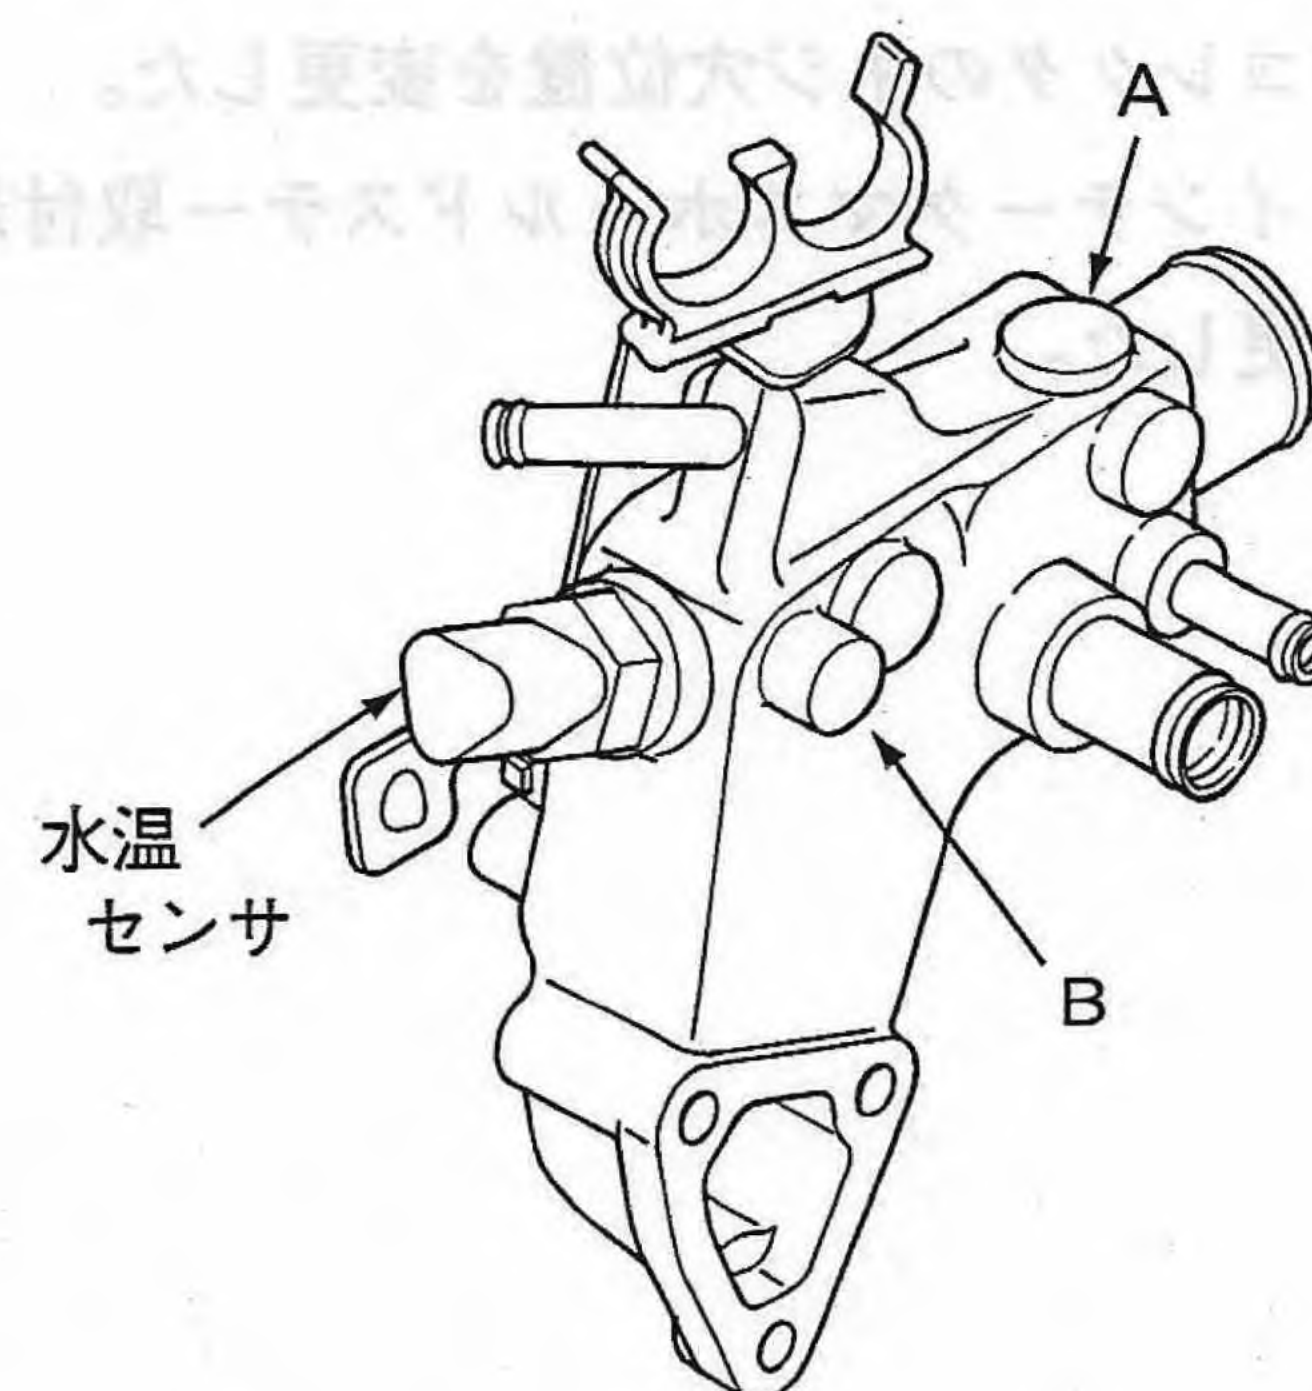
## — アウトレットハウジング —

- (1) 上記、水温センサの一体化に伴い、サーモゲージを廃止したため、アウトレットハウジング側ネジ部をなくした。(右図A部)
- (2) 圧力センサの取付け場所が車体からエンジンに変更されたため、ホース支持用クランプおよびネジ穴を廃止した。(右図B部) (SC-EMPiのみ)

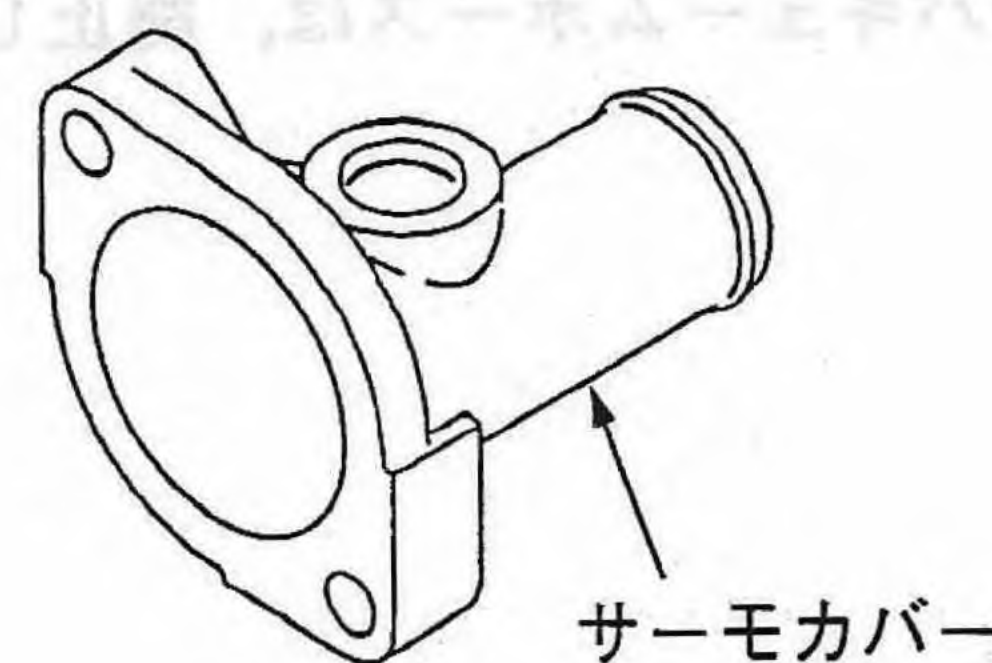
## — サーモカバー —

ラジエータファン制御をサーモスイッチによる制御からECU制御に変更した。これに伴い、サーモカバー上のサーモスイッチおよび取付用ネジ穴を廃止した。

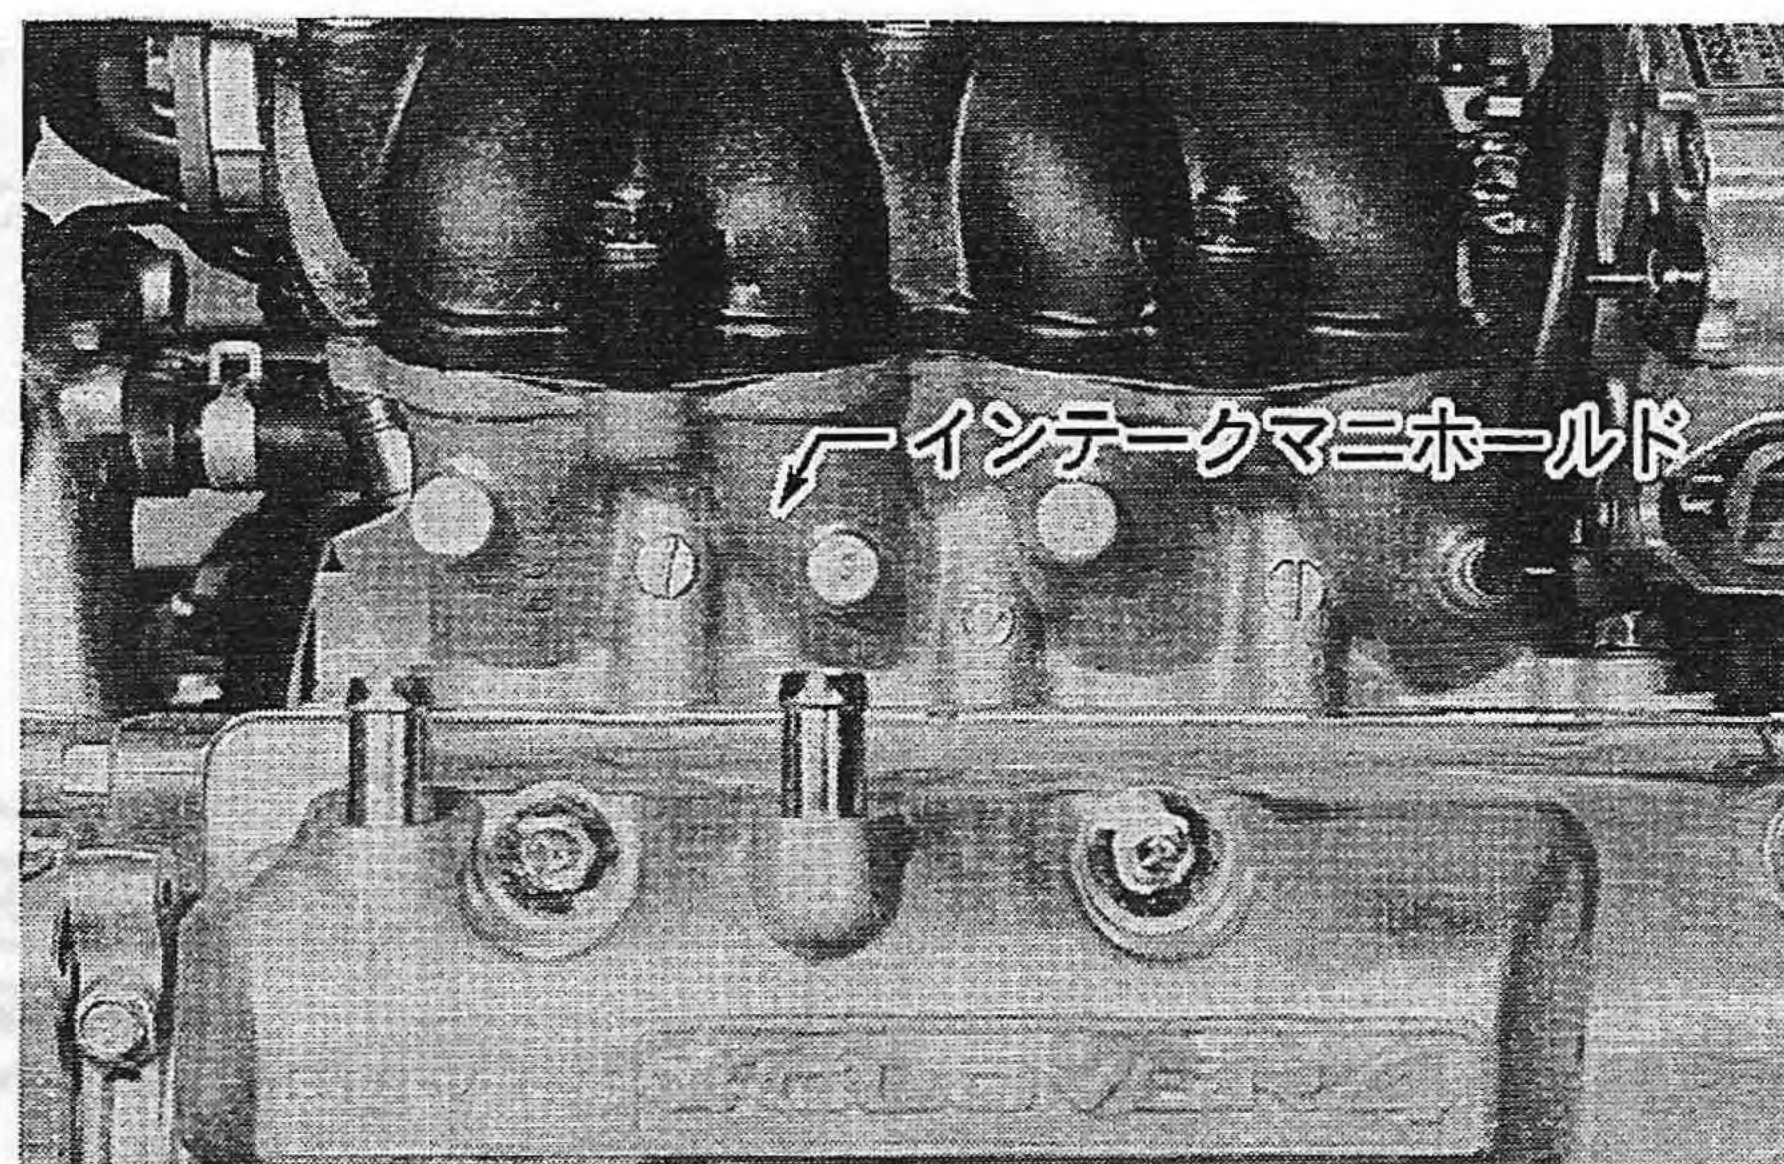
## インテークマニホールド

圧力センサの取付場所を車体側からエンジン側に変更したことにより、圧力センサパイプ支持用ステーを廃止したため、インテークマニホールド側のネジ穴をなくした。

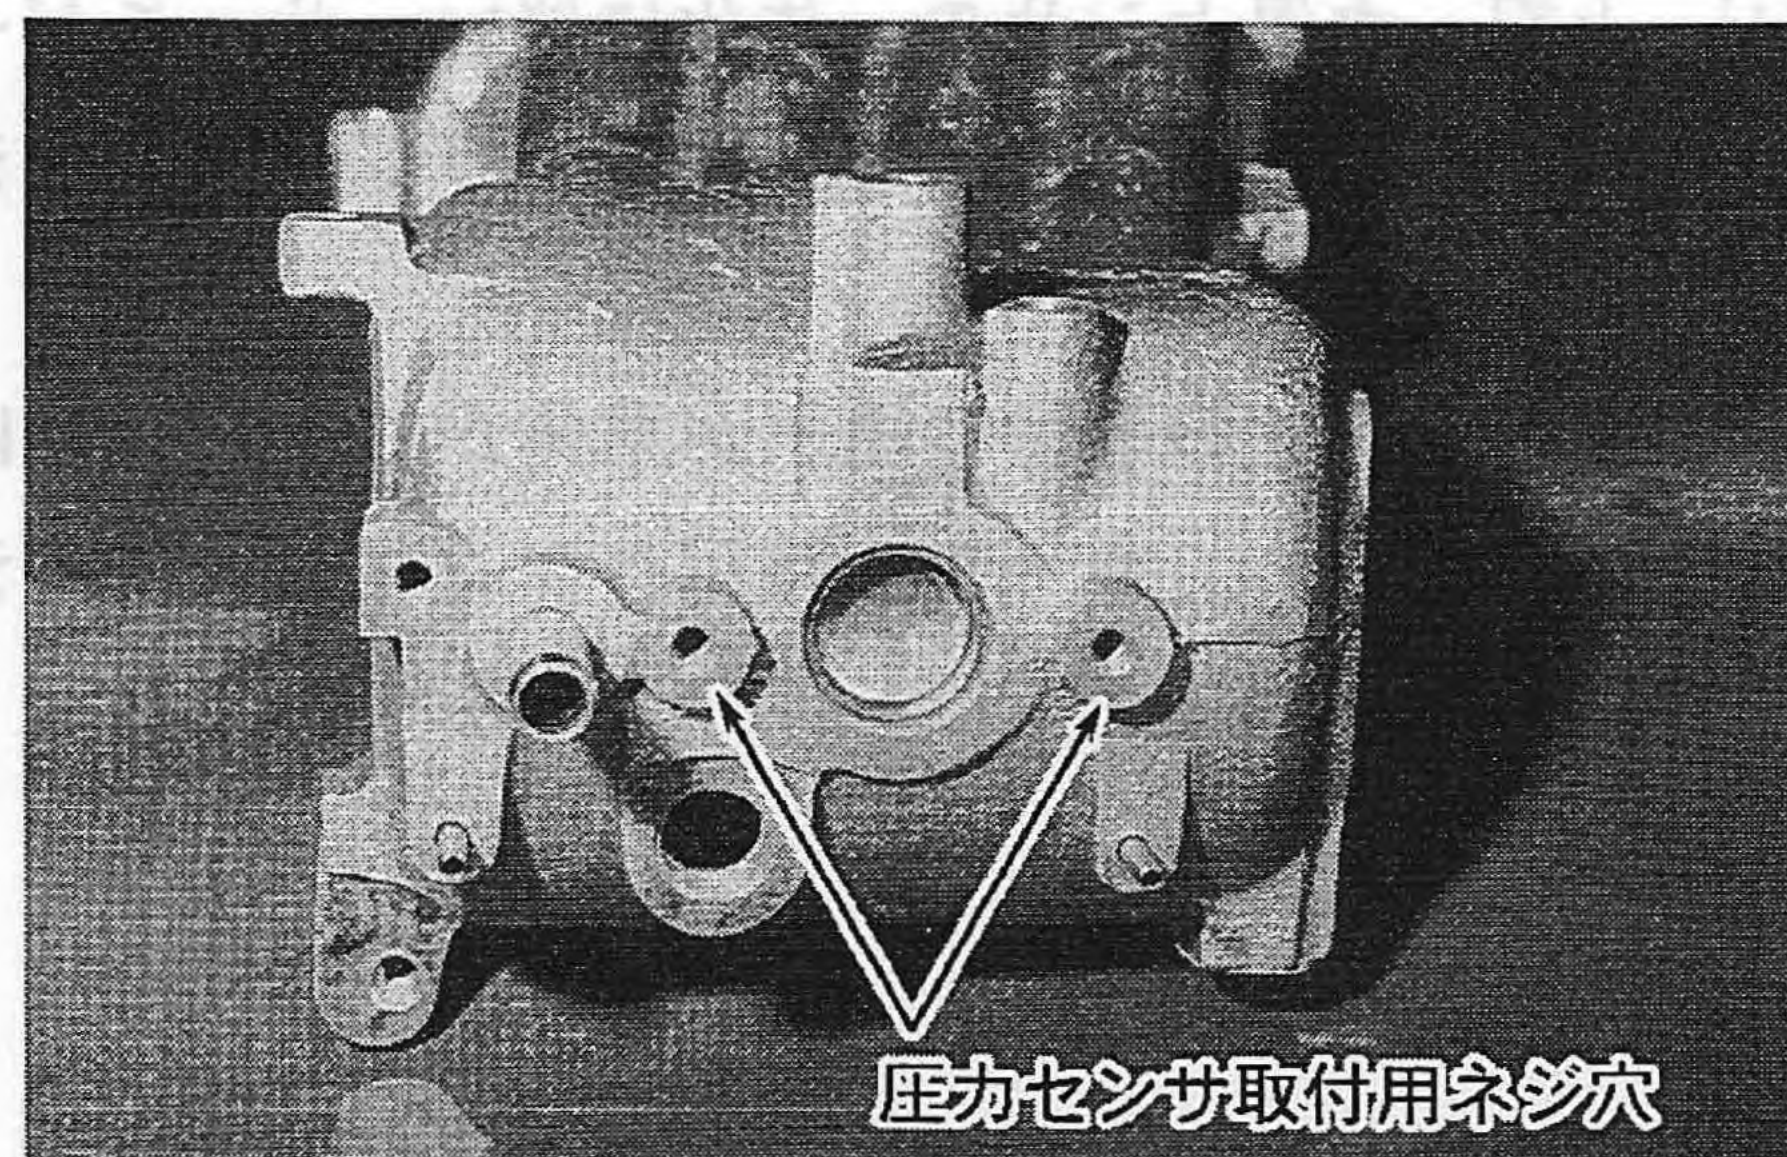
## インテークマニホールドコレクタ

圧力センサ取付方法の変更により、インテークマニホールドコレクタのネジ穴位置を変更した。

また、インテークマニホールドステー取付用ボスの形状を変更した。

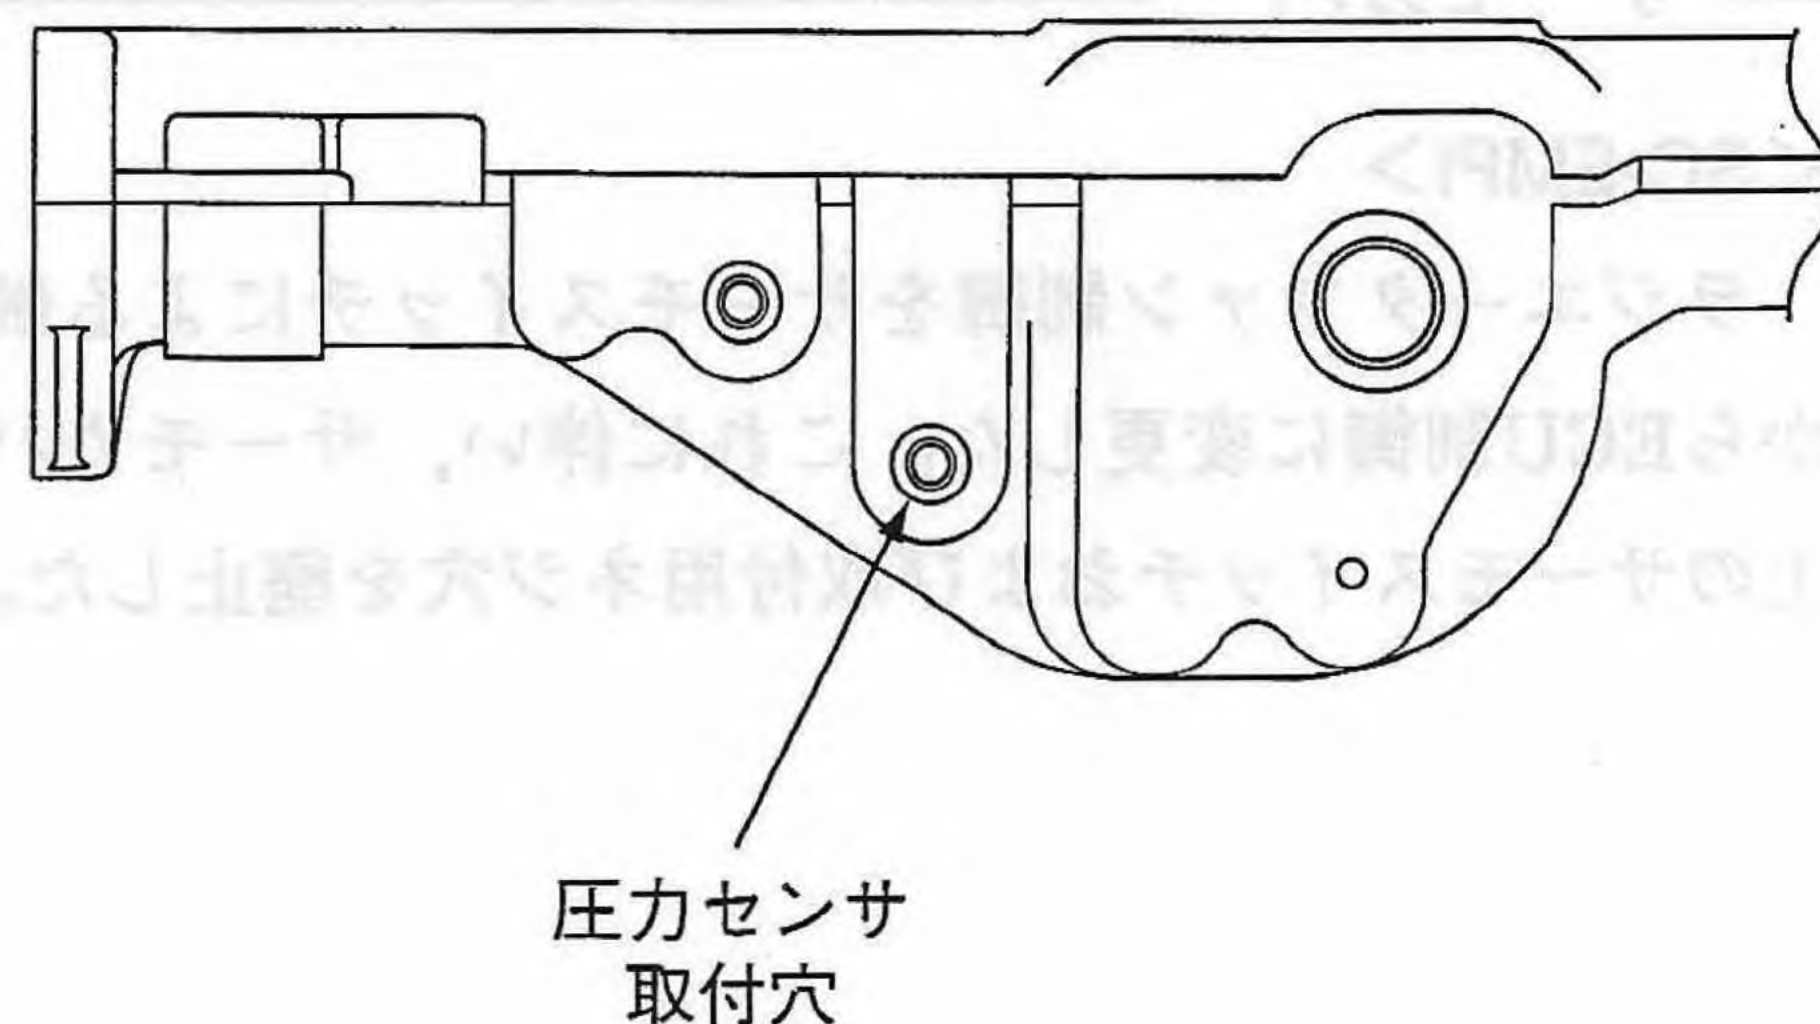
## &lt;SC-EMPI&gt;

圧力センサの取付場所を、車体側からエンジンのインテークマニホールドコレクタに変更した。

これに伴い、圧力センサ取付用ネジ穴を追加した。

また、従来の圧力センサ～インテークマニホールドコレクタ間のバキュームホースは、廃止した。

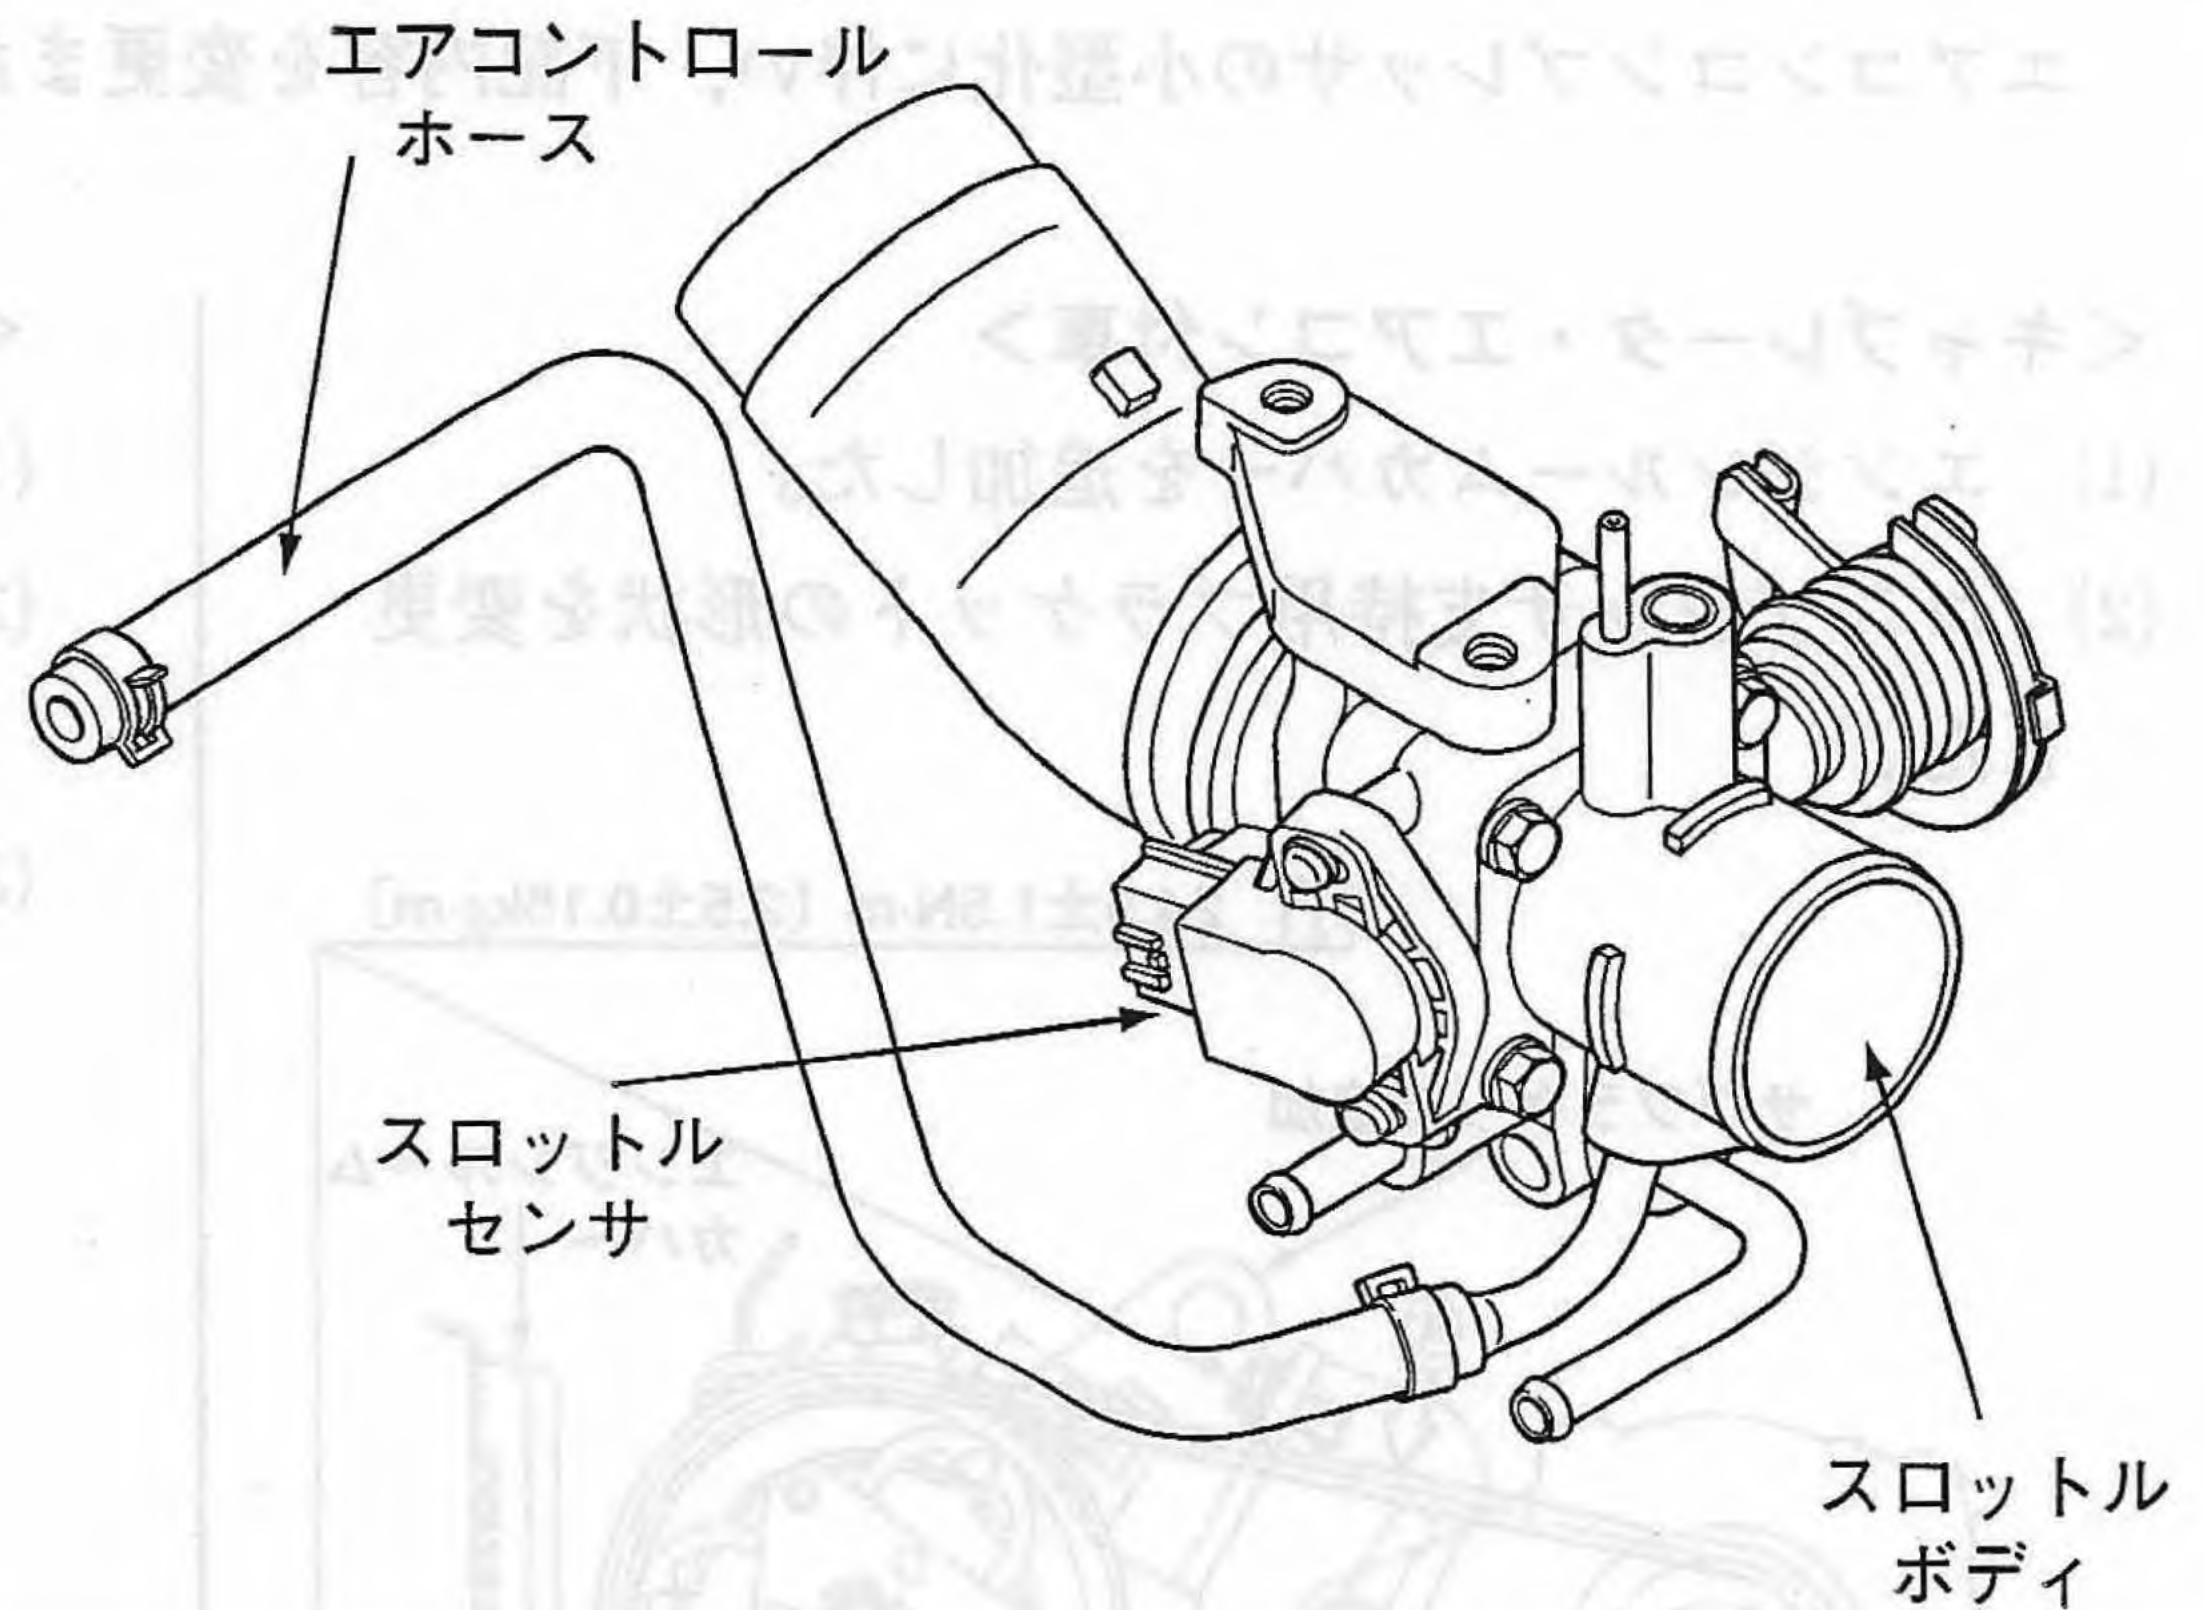
## スロットルボディ

- (1) スロットルセンサを変更し、NA-EMPiエンジンと共用化した。これにより、コネクタは、3極（従来車は4極）になった。
- (2) 圧力センサの取付位置変更に伴い、エアコントロールホースの引廻しを変更した。

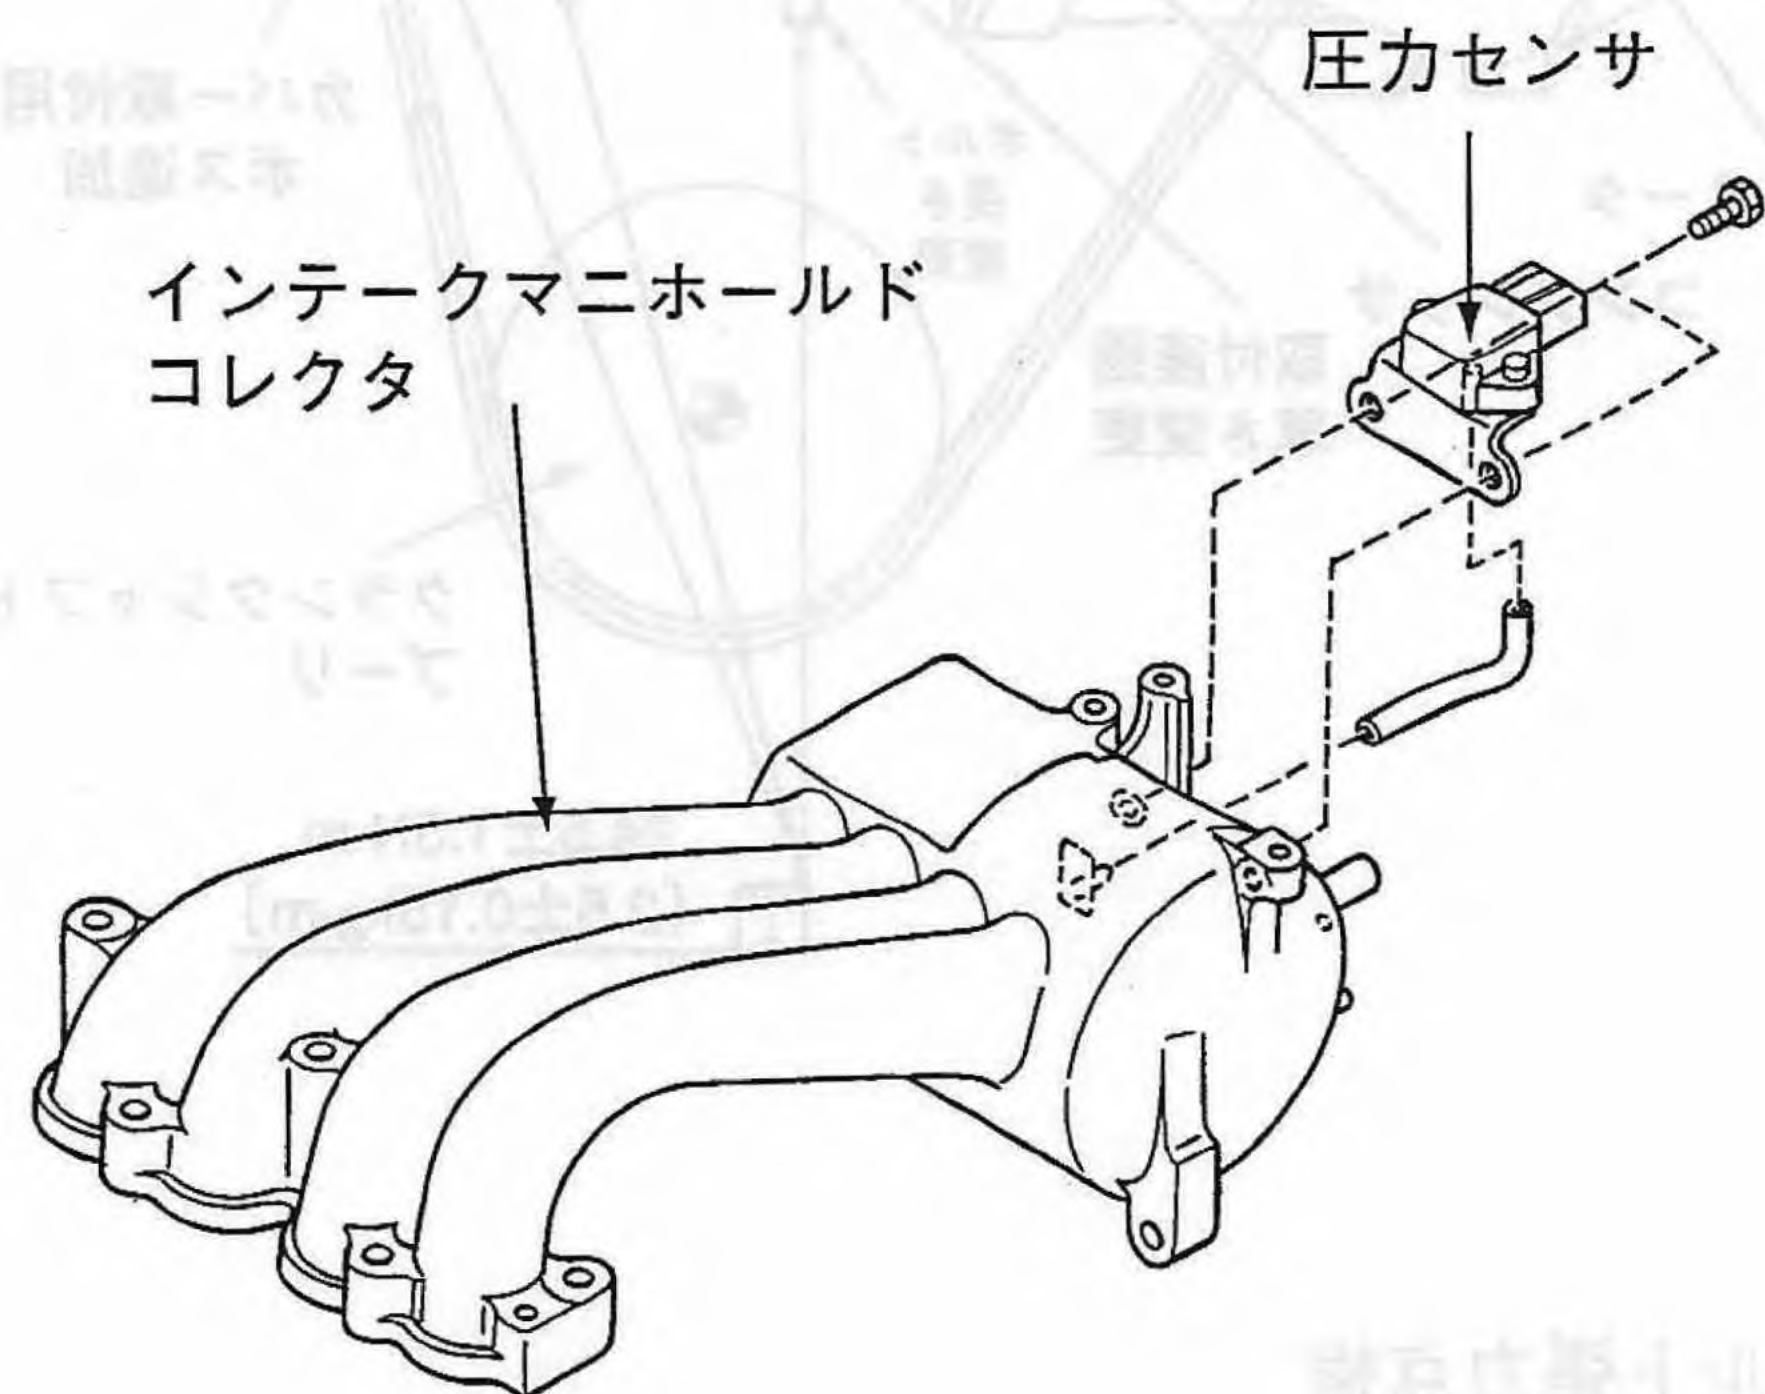
## 圧力センサ

圧力センサの取付方向を変更した。また、これに伴い、取付用のブラケットの形状も変更した。

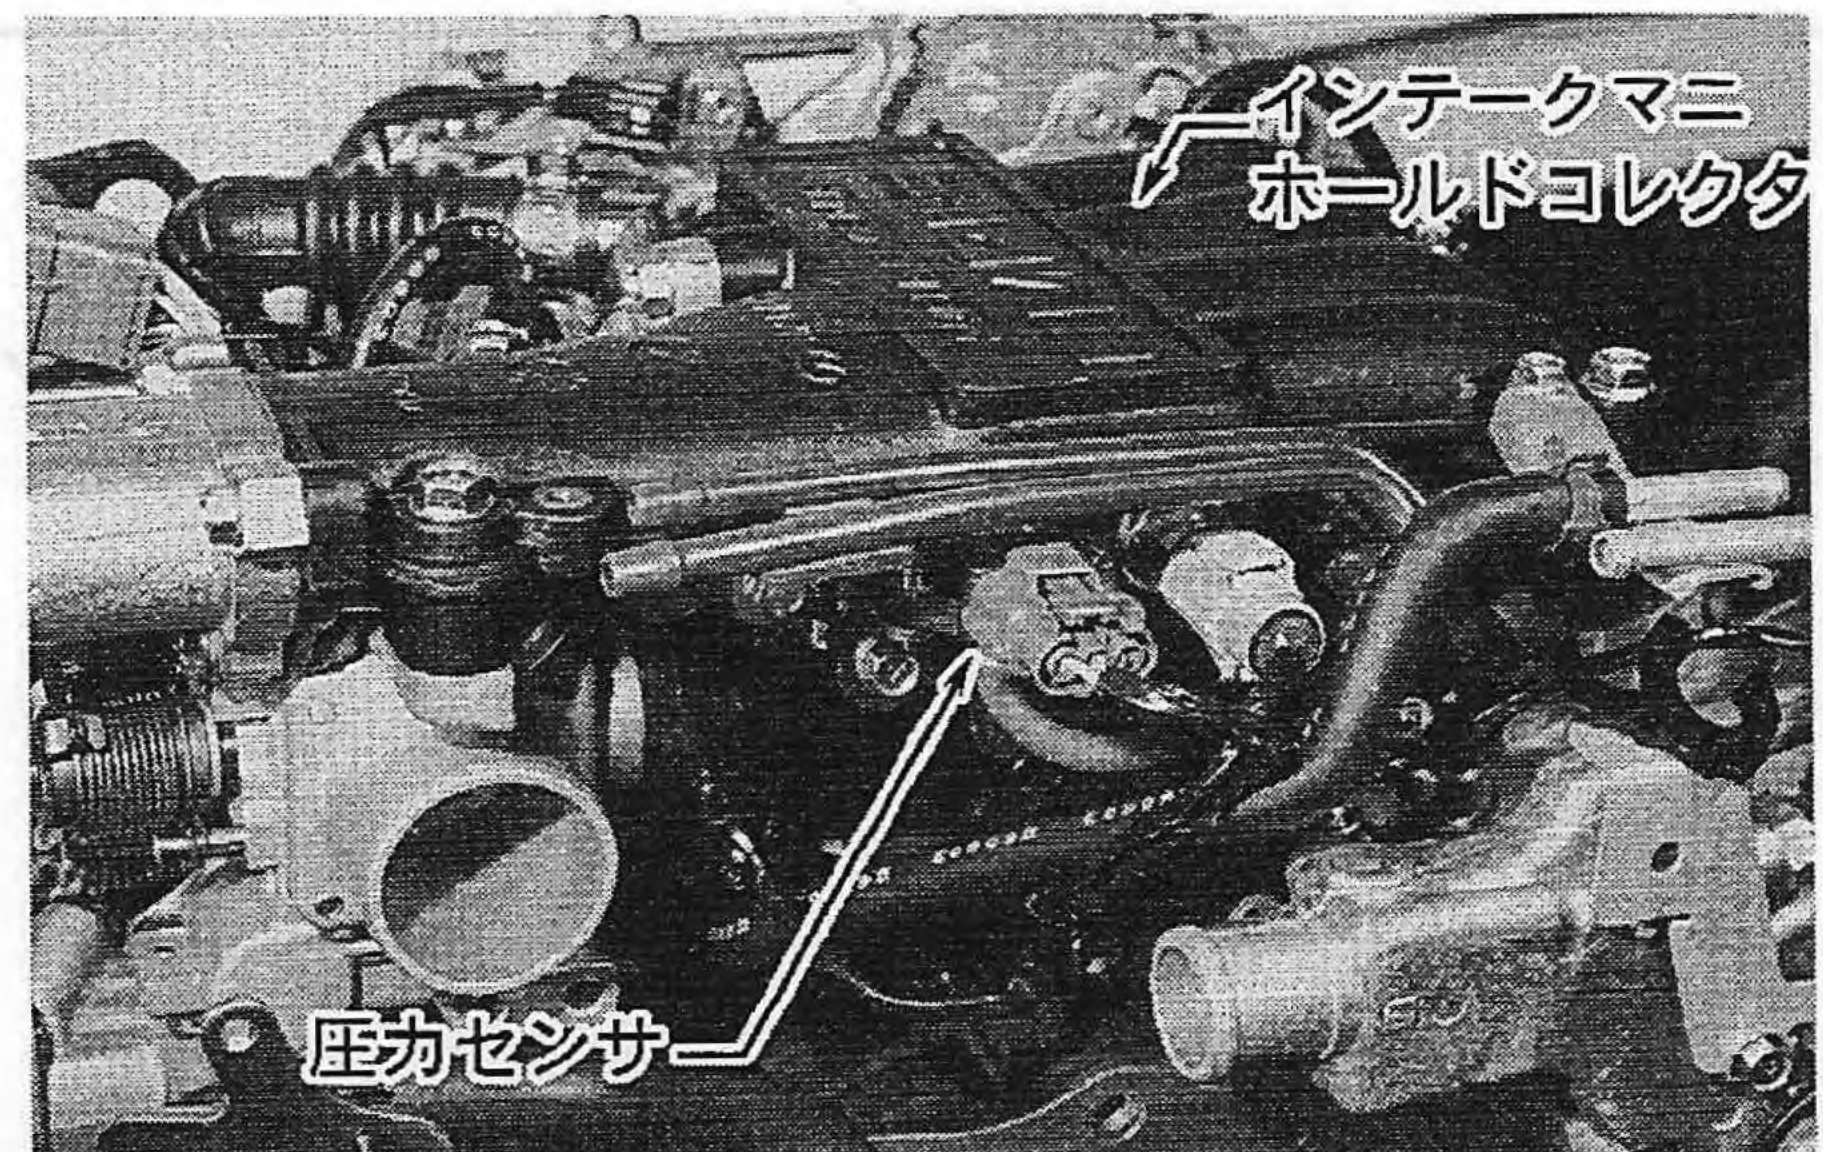
## &lt;SC-EMPi&gt;

圧力センサの取付場所を車体側からエンジンのインテークマニホールドコレクタに変更した。
