## 2 エンジン

### ■ 主要変更点

- (1) 赤帽キャブレータおよびLPGエンジンの点火システムは、ディストリビュータ方式からDLI（ディストリビュータ・レス・イグニッション）方式に変更した。また、スパークプラグは白金プラグを採用した。
- (2) SC-EMPiエンジンの燃料噴射システムは、シーケンシャル噴射から2グループ噴射に変更した。
- (3) 全エンジンのシリンダブロック各部をリブの追加、肉厚アップ等により補剛し、静粛性の向上をはかった。
- (4) EMPi全車のエンジン制御用水温センサとインパネ内水温メータ用のサーモゲージを一体化した。これに伴い、コネクタを2極から3極に変更した。
- (5) SC-EMPiエンジンの圧力センサ取付場所を車体側からエンジンのインテークマニホールドコレクタ側に変更した。
- (6) キャブレータおよびNA-EMPiのエアコン付車に、エンジンルームカバーを追加した。
- (7) キャブレータのエアコン、パワステ付車（追加車種）のオルタネータには、出力50Aのものを採用した。
- (8) 上記（4）項やセンサ端子数の変更に伴い、NA-EMPi, SC-EMPiエンジンのハーネスを変更した。

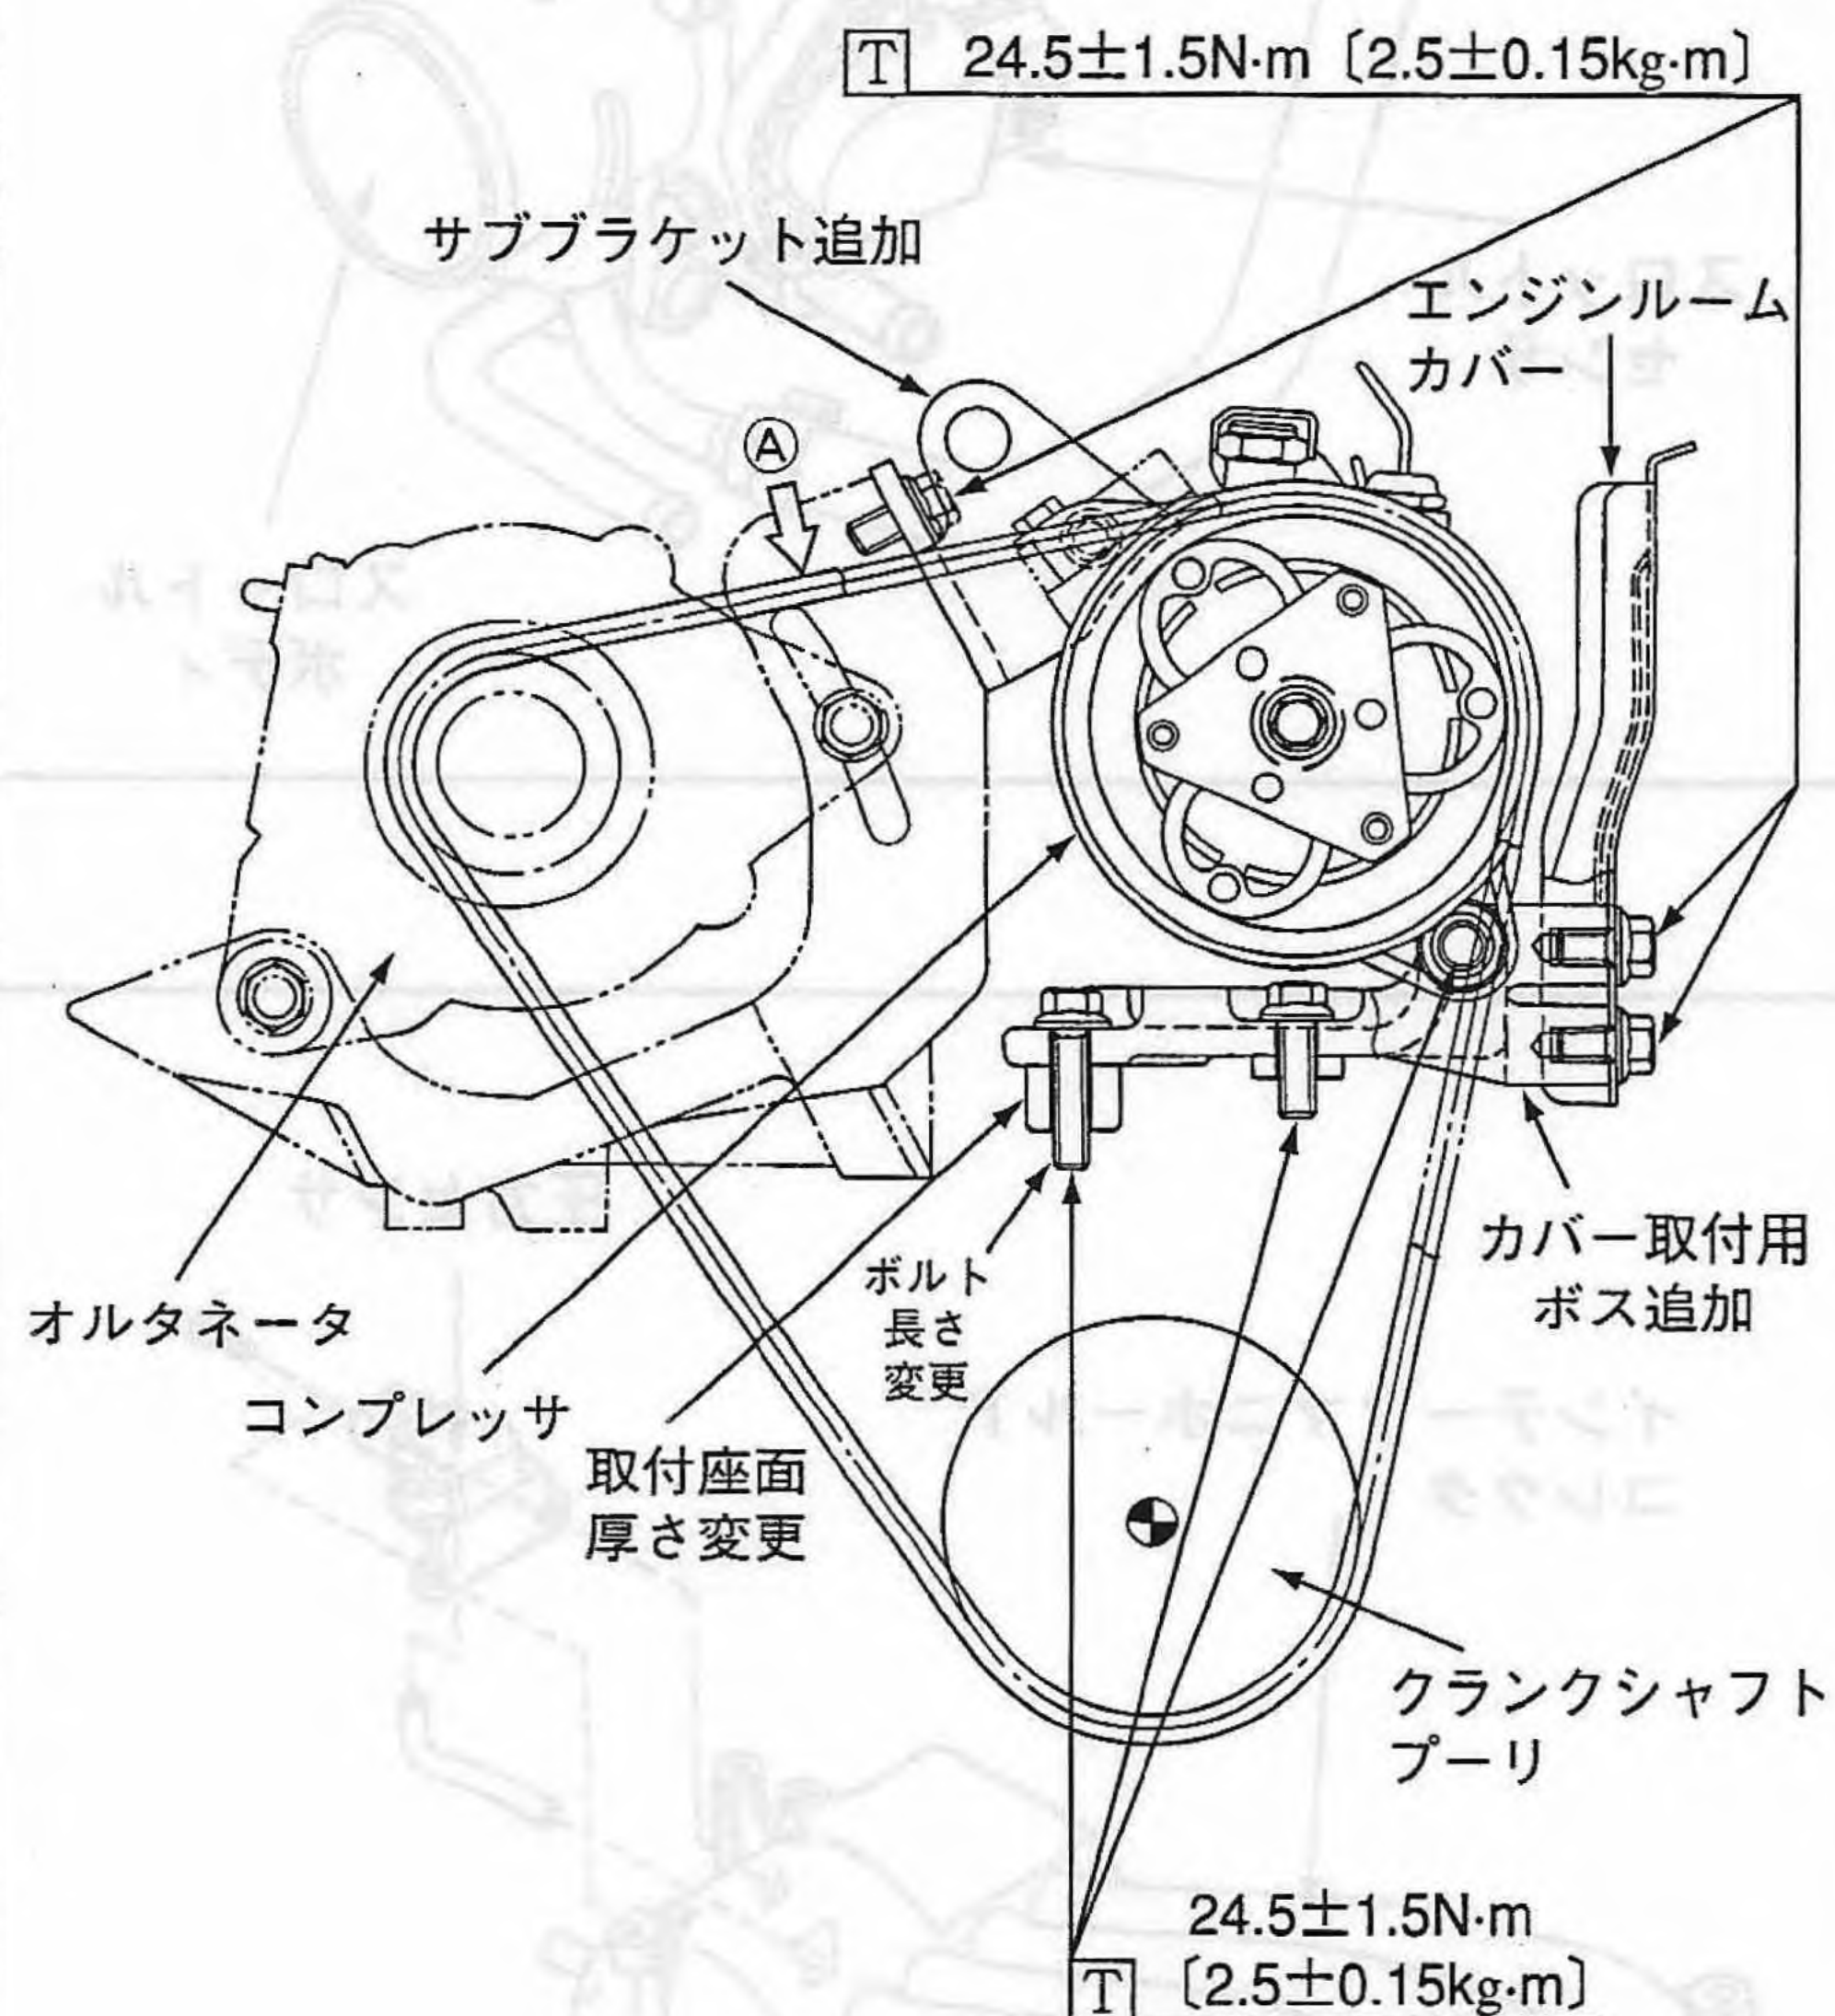
## &lt;キャブレター・エアコン付車&gt;

エアコンコンプレッサの小型化に伴い、下記内容を変更または追加した。

- (1) エンジンルームカバーを追加した。
- (2) コンプレッサ支持用ブラケットの形状を変更した。

ベルトのたわみ:  $5 \sim 6 \text{ mm} / 10 \text{ kg}$  (A部負荷)  
(継続使用の場合:  $6 \sim 7 \text{ mm} / 10 \text{ kg}$ )

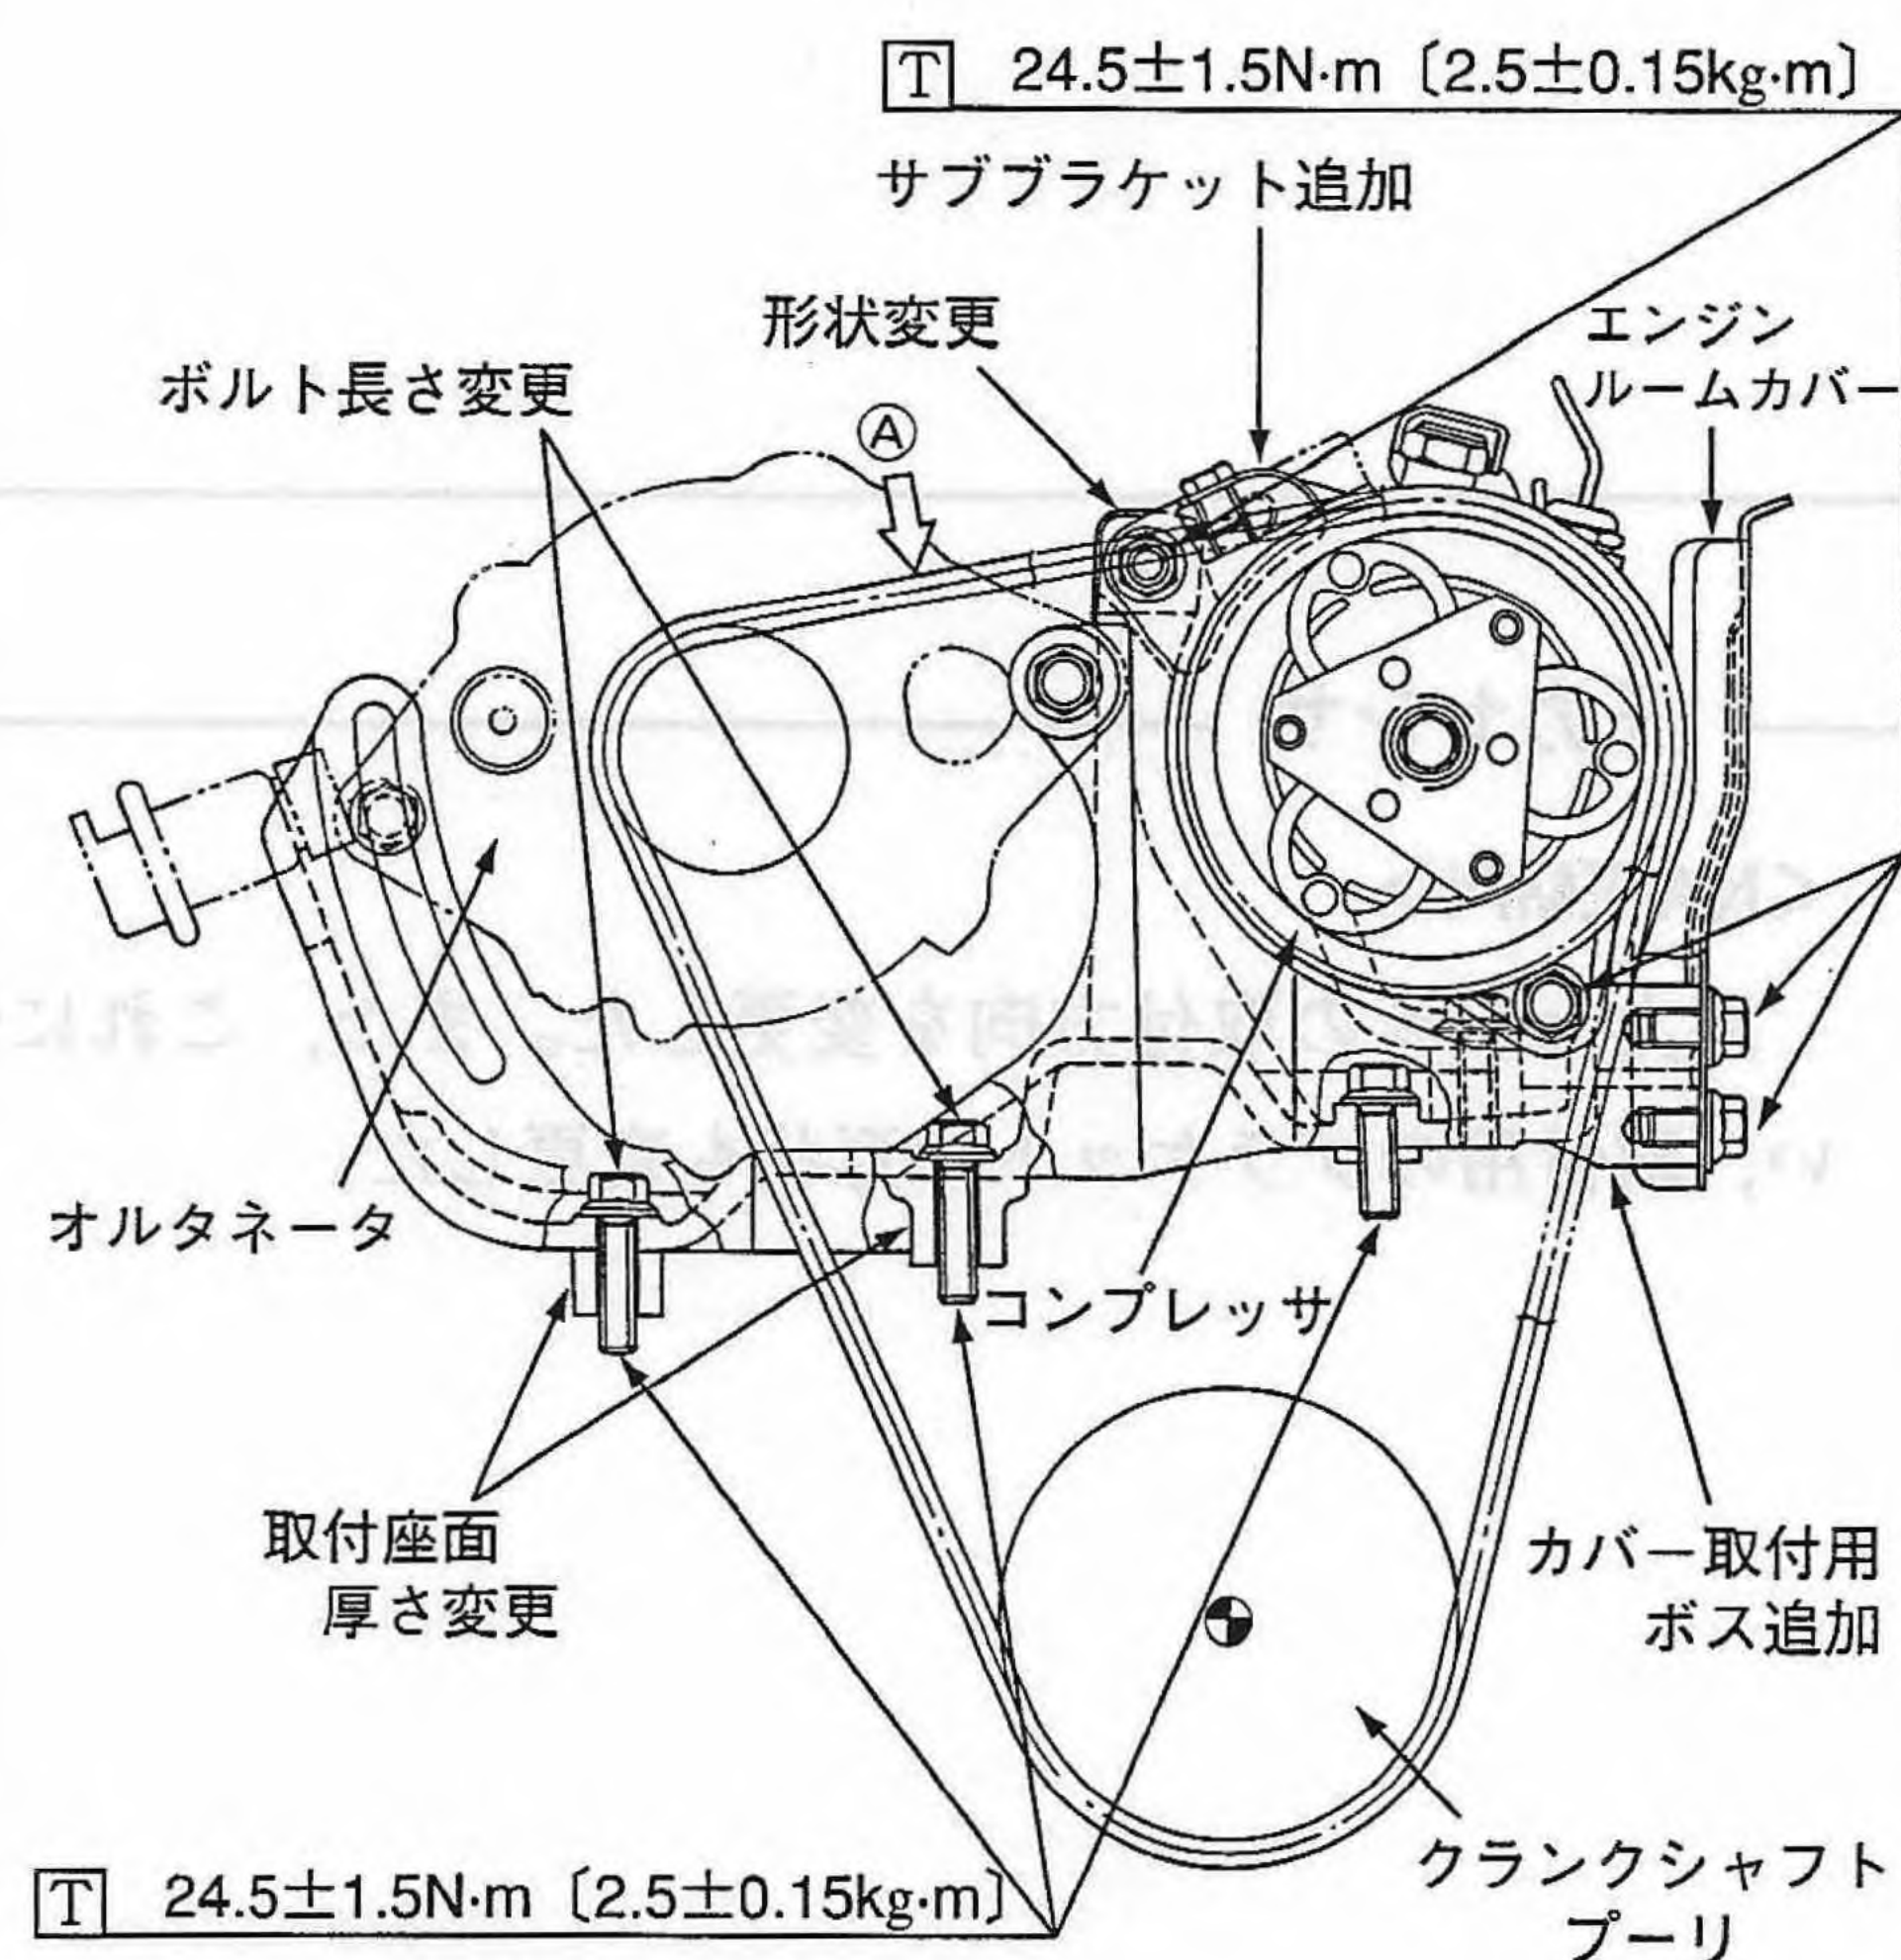
## &lt;NA-EMPi・エアコン付車&gt;

- (1) エンジンルームカバーを追加した。
- (2) ベルトテンショナを廃止した。(ベルトの張力調整は、オルタネータ側で行なう。)
- (3) コンプレッサ支持用ブラケットの形状を変更した。

ベルトのたわみ:  $5 \sim 6 \text{ mm} / 10 \text{ kg}$  (A部負荷)  
(継続使用の場合:  $6 \sim 7 \text{ mm} / 10 \text{ kg}$ )

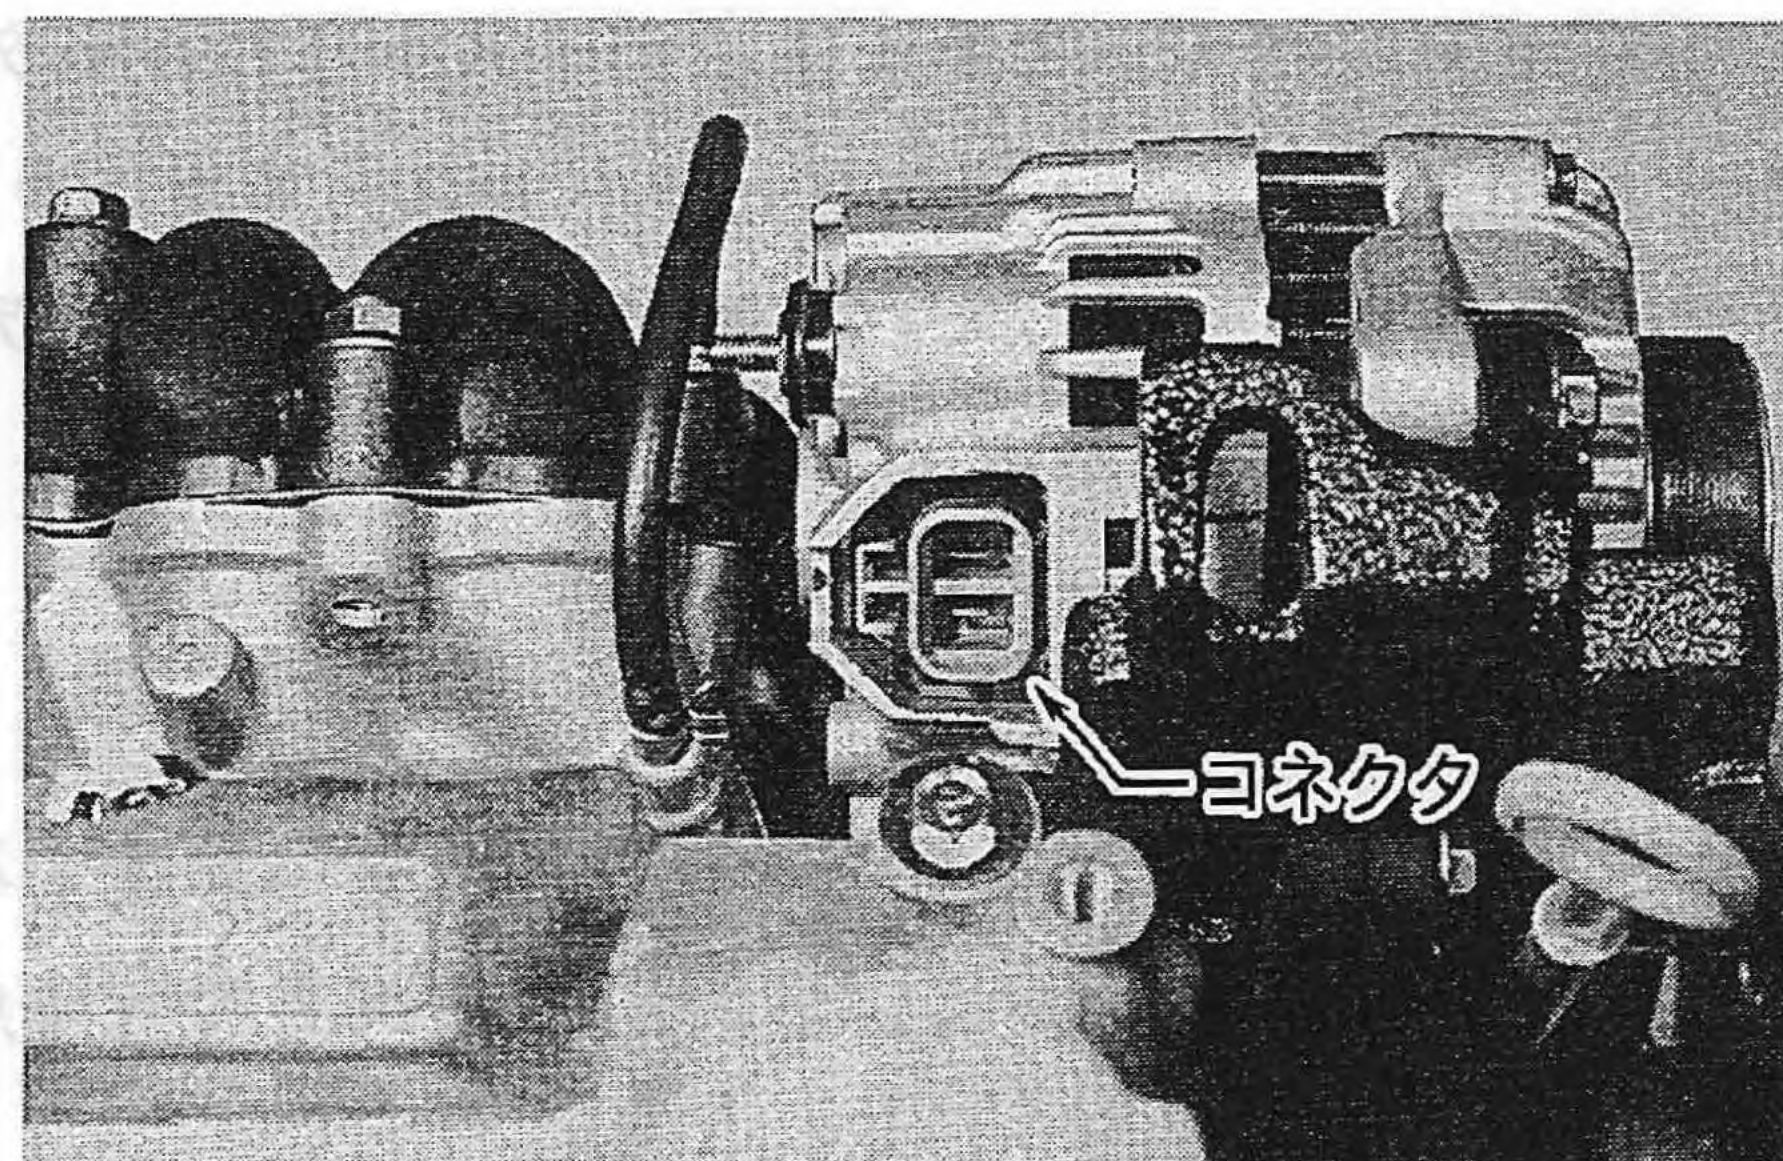
## オルタネータ

- (1) 新規追加のエアコン、パワステ付キャブレータ車には、出力50Aのオルタネータを採用した。
- (2) NA-EMPiおよびSC-EMPiエンジンのオルタネータコネクタは、丸型3極から角型2極に変更した。(右図)

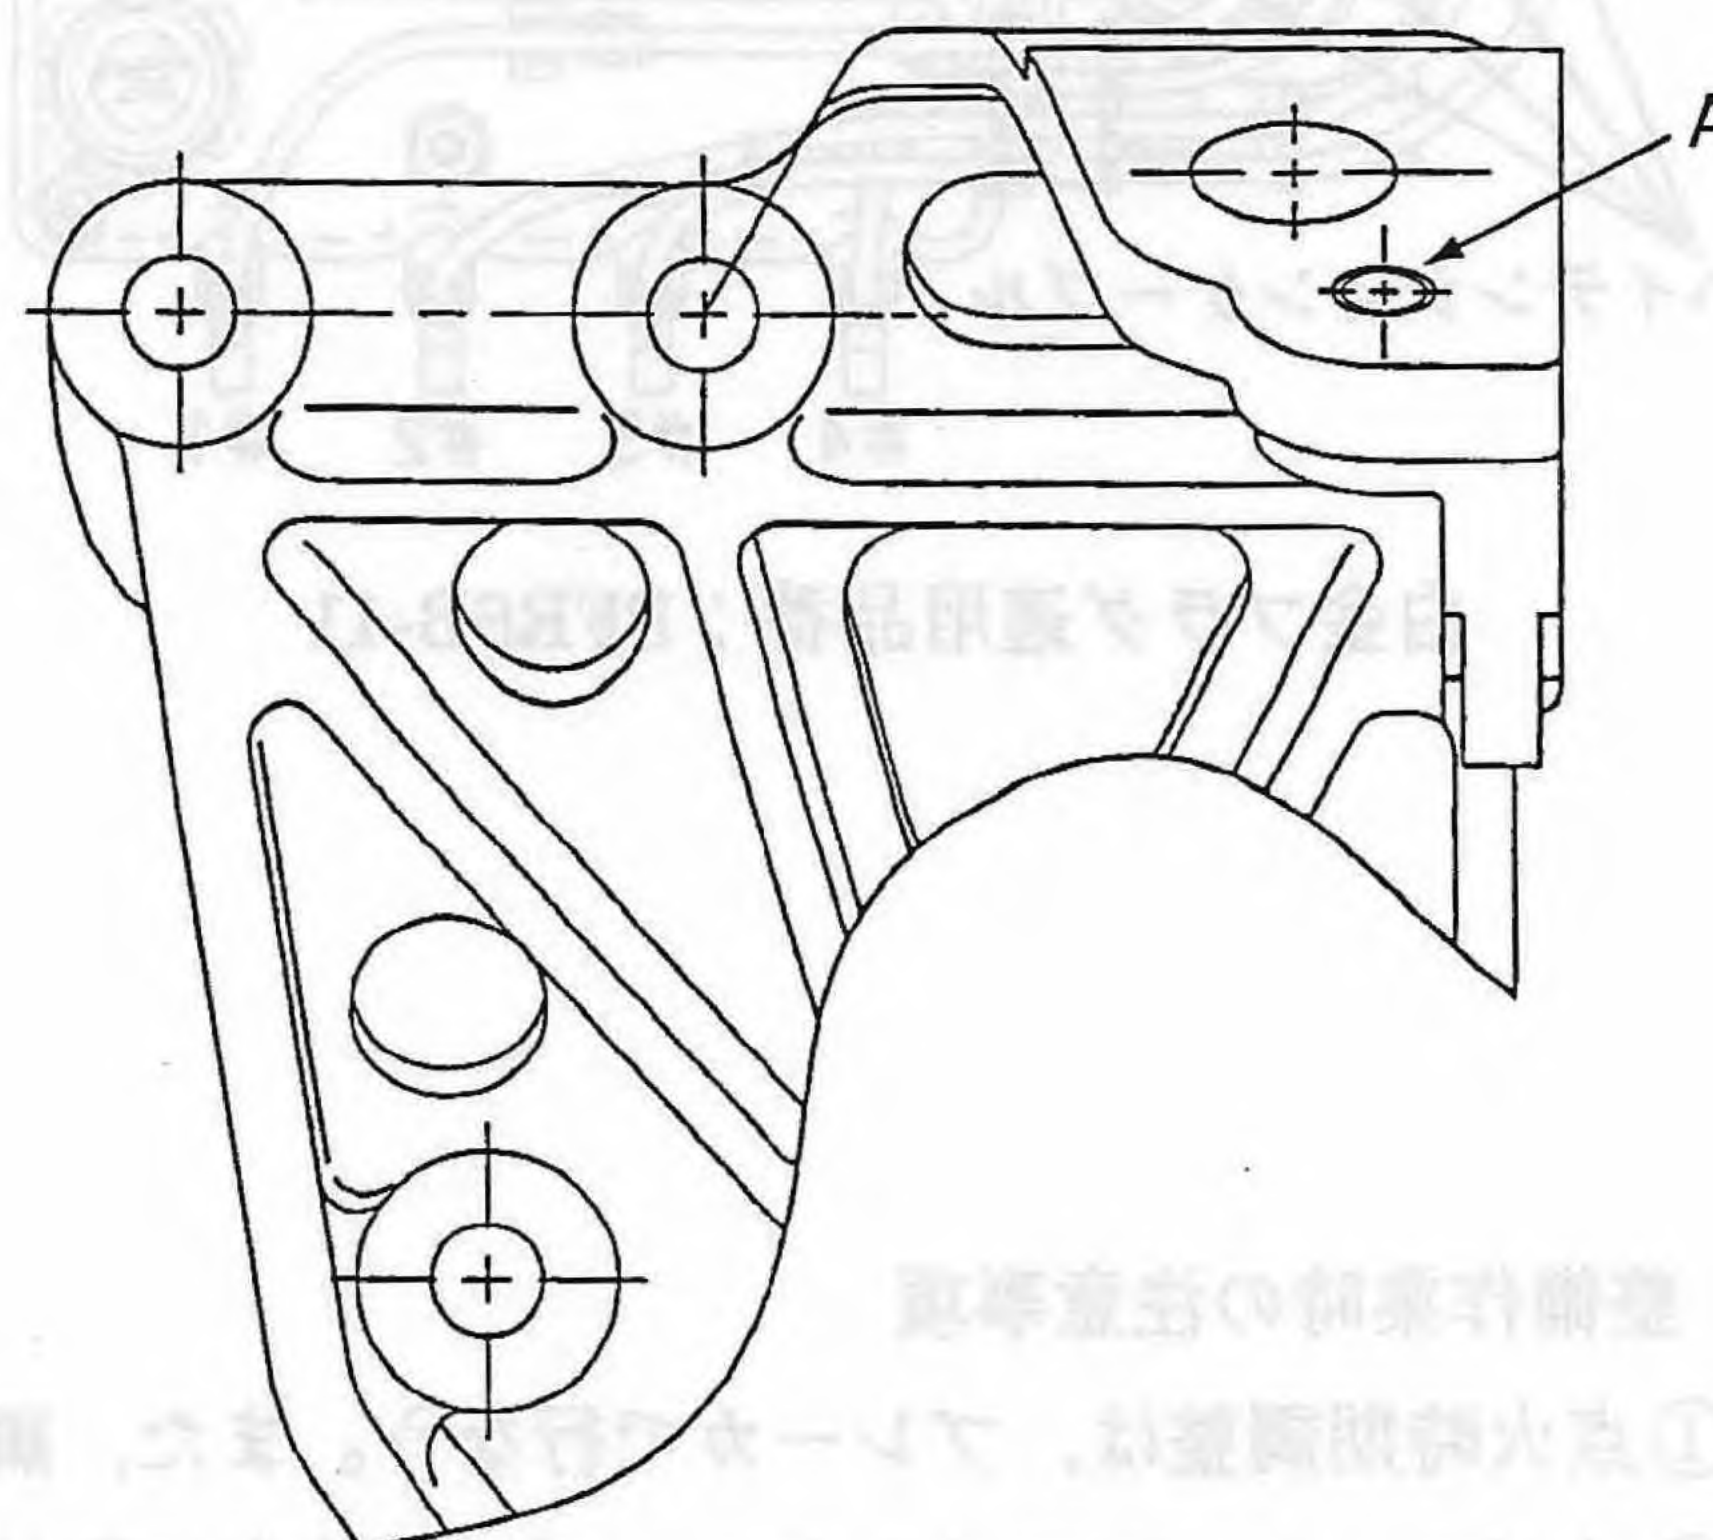
## オルタネータブラケット

エアコンコンプレッサの変更に伴い、オルタネータブラケットの一部を形状変更し、エアコン用ステー取付ネジ穴を追加した。(右図A部)

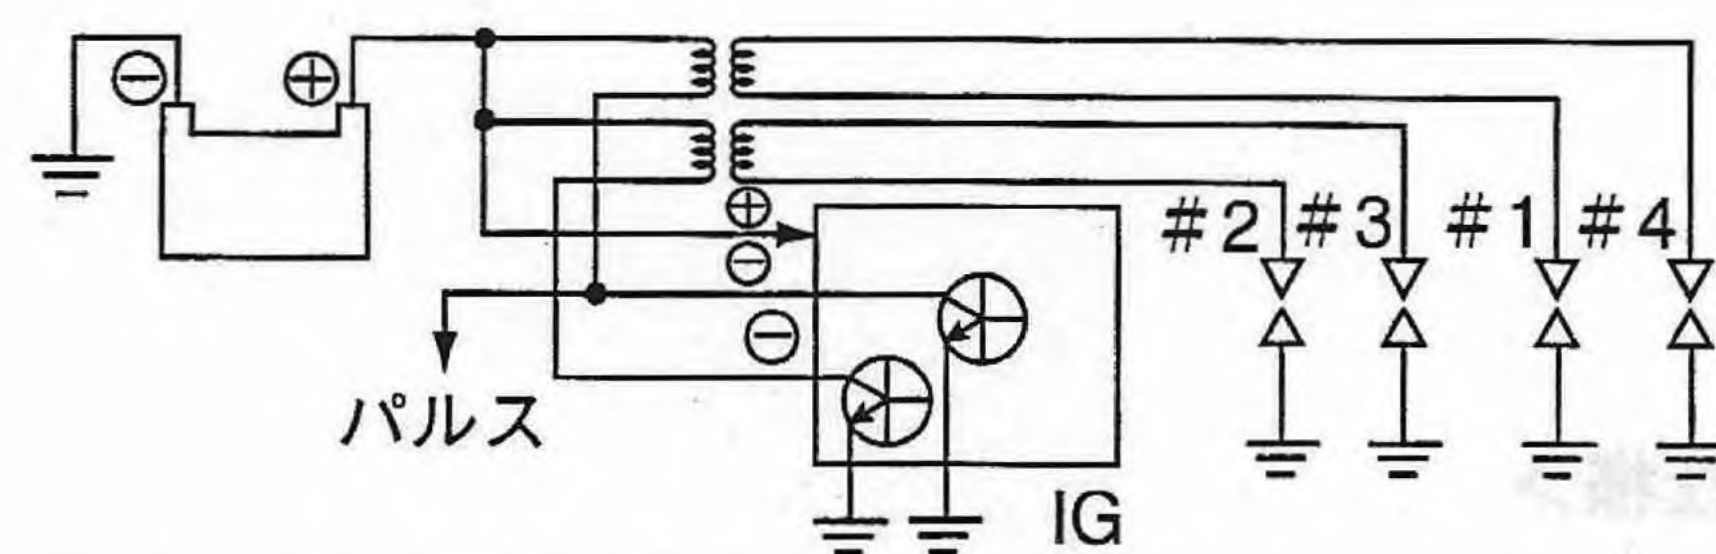
## (1) DLIシステム

上記車両の点火システムは、ディストリビュータ式からイグニッションコイルにより直接各点火プラグに配電するDLI（ディストリビュータ・レス・イグニッション）式に変更した。

このDLIシステムのスパークプラグは、白金プラグを採用した。また、点火方式は#1-#4, #2-#3をグループとした2気筒同時点火方式である。

コイルで発生した2次電圧を直接各気筒へ配電する。  
この時、#1, #4および#2, #3のペアで同時点火となる。

- ・ブレーカシステム：フルトラ式
- ・進角方式：カバナ&バキューム進角

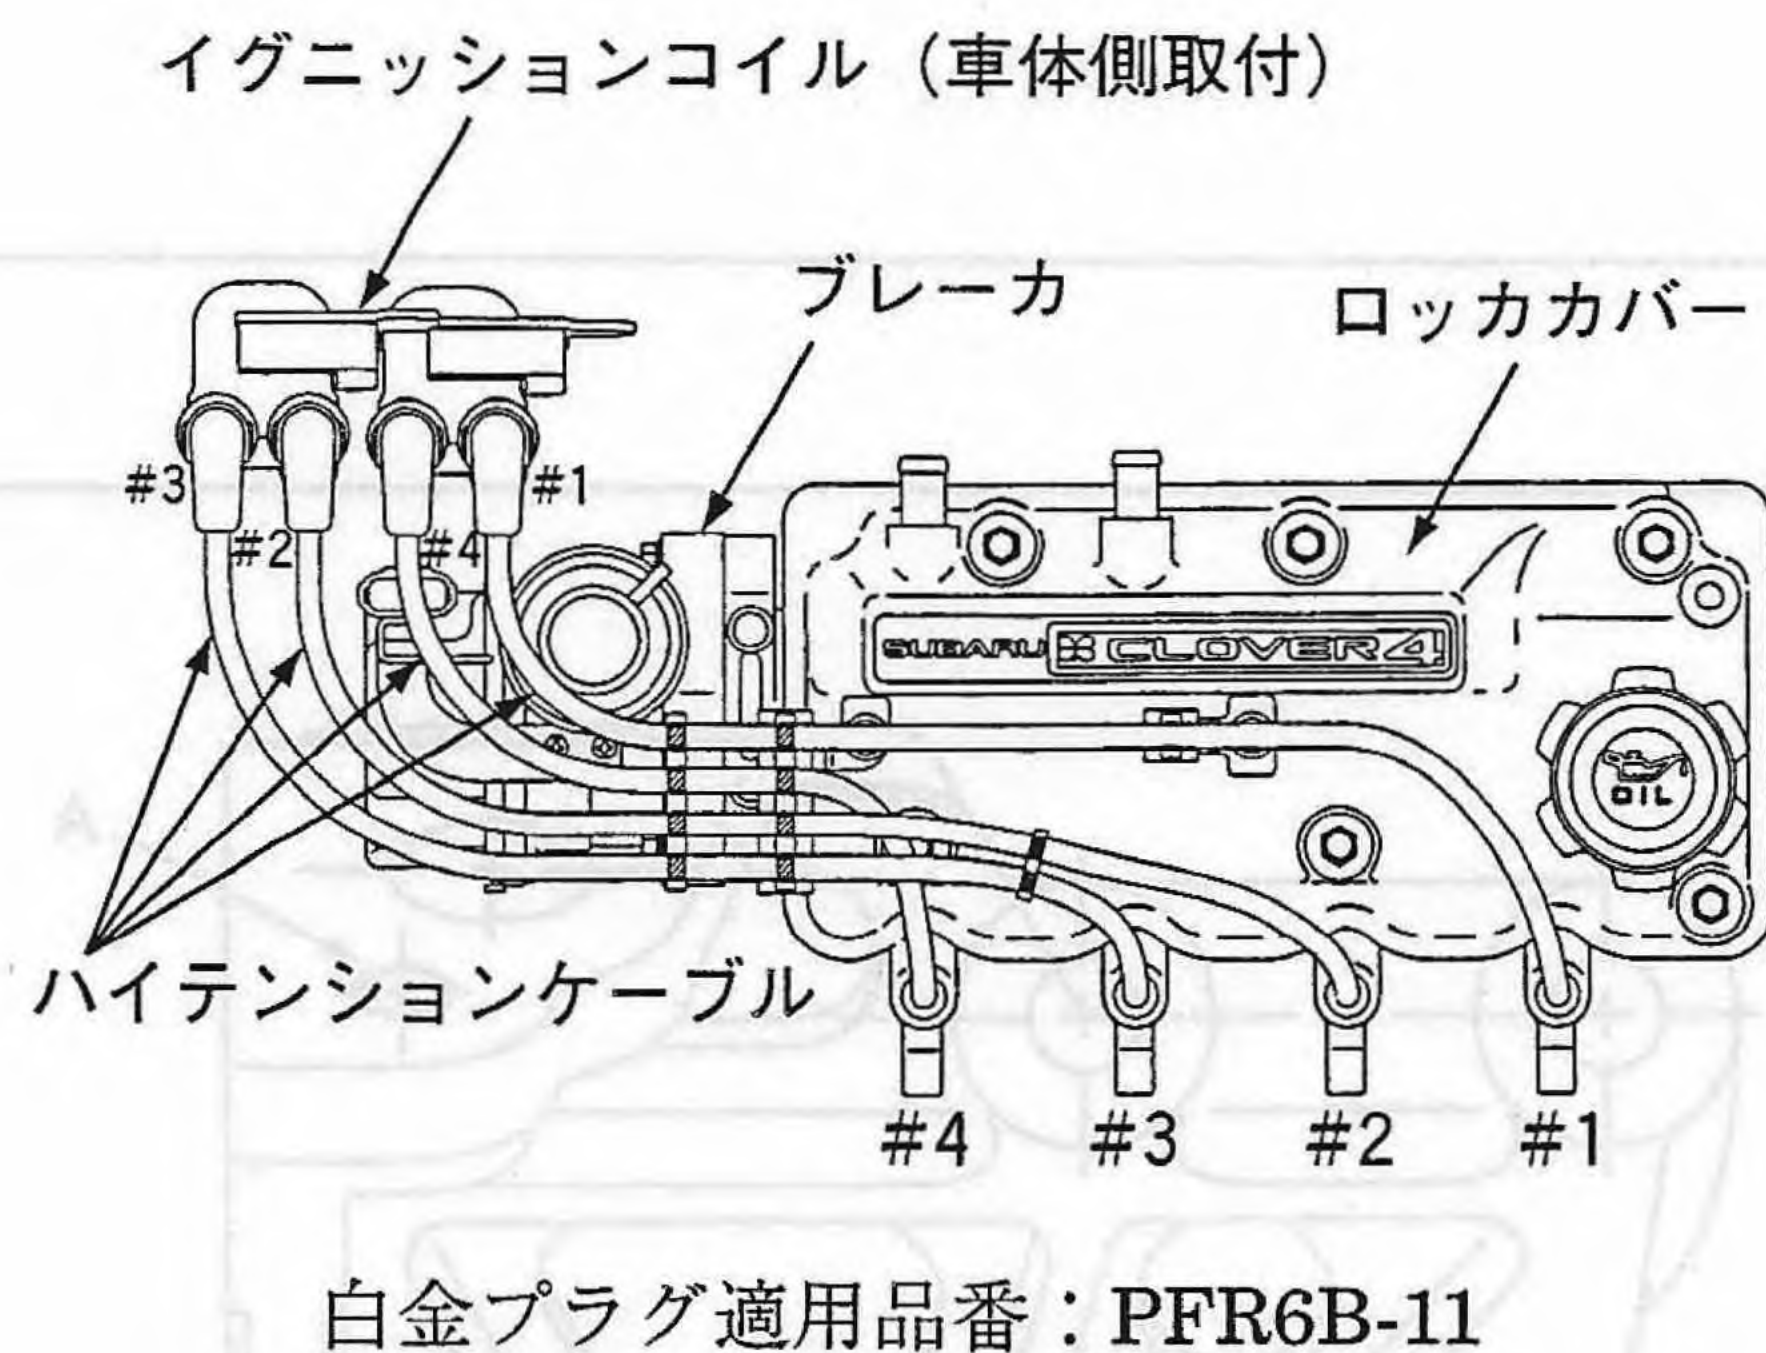
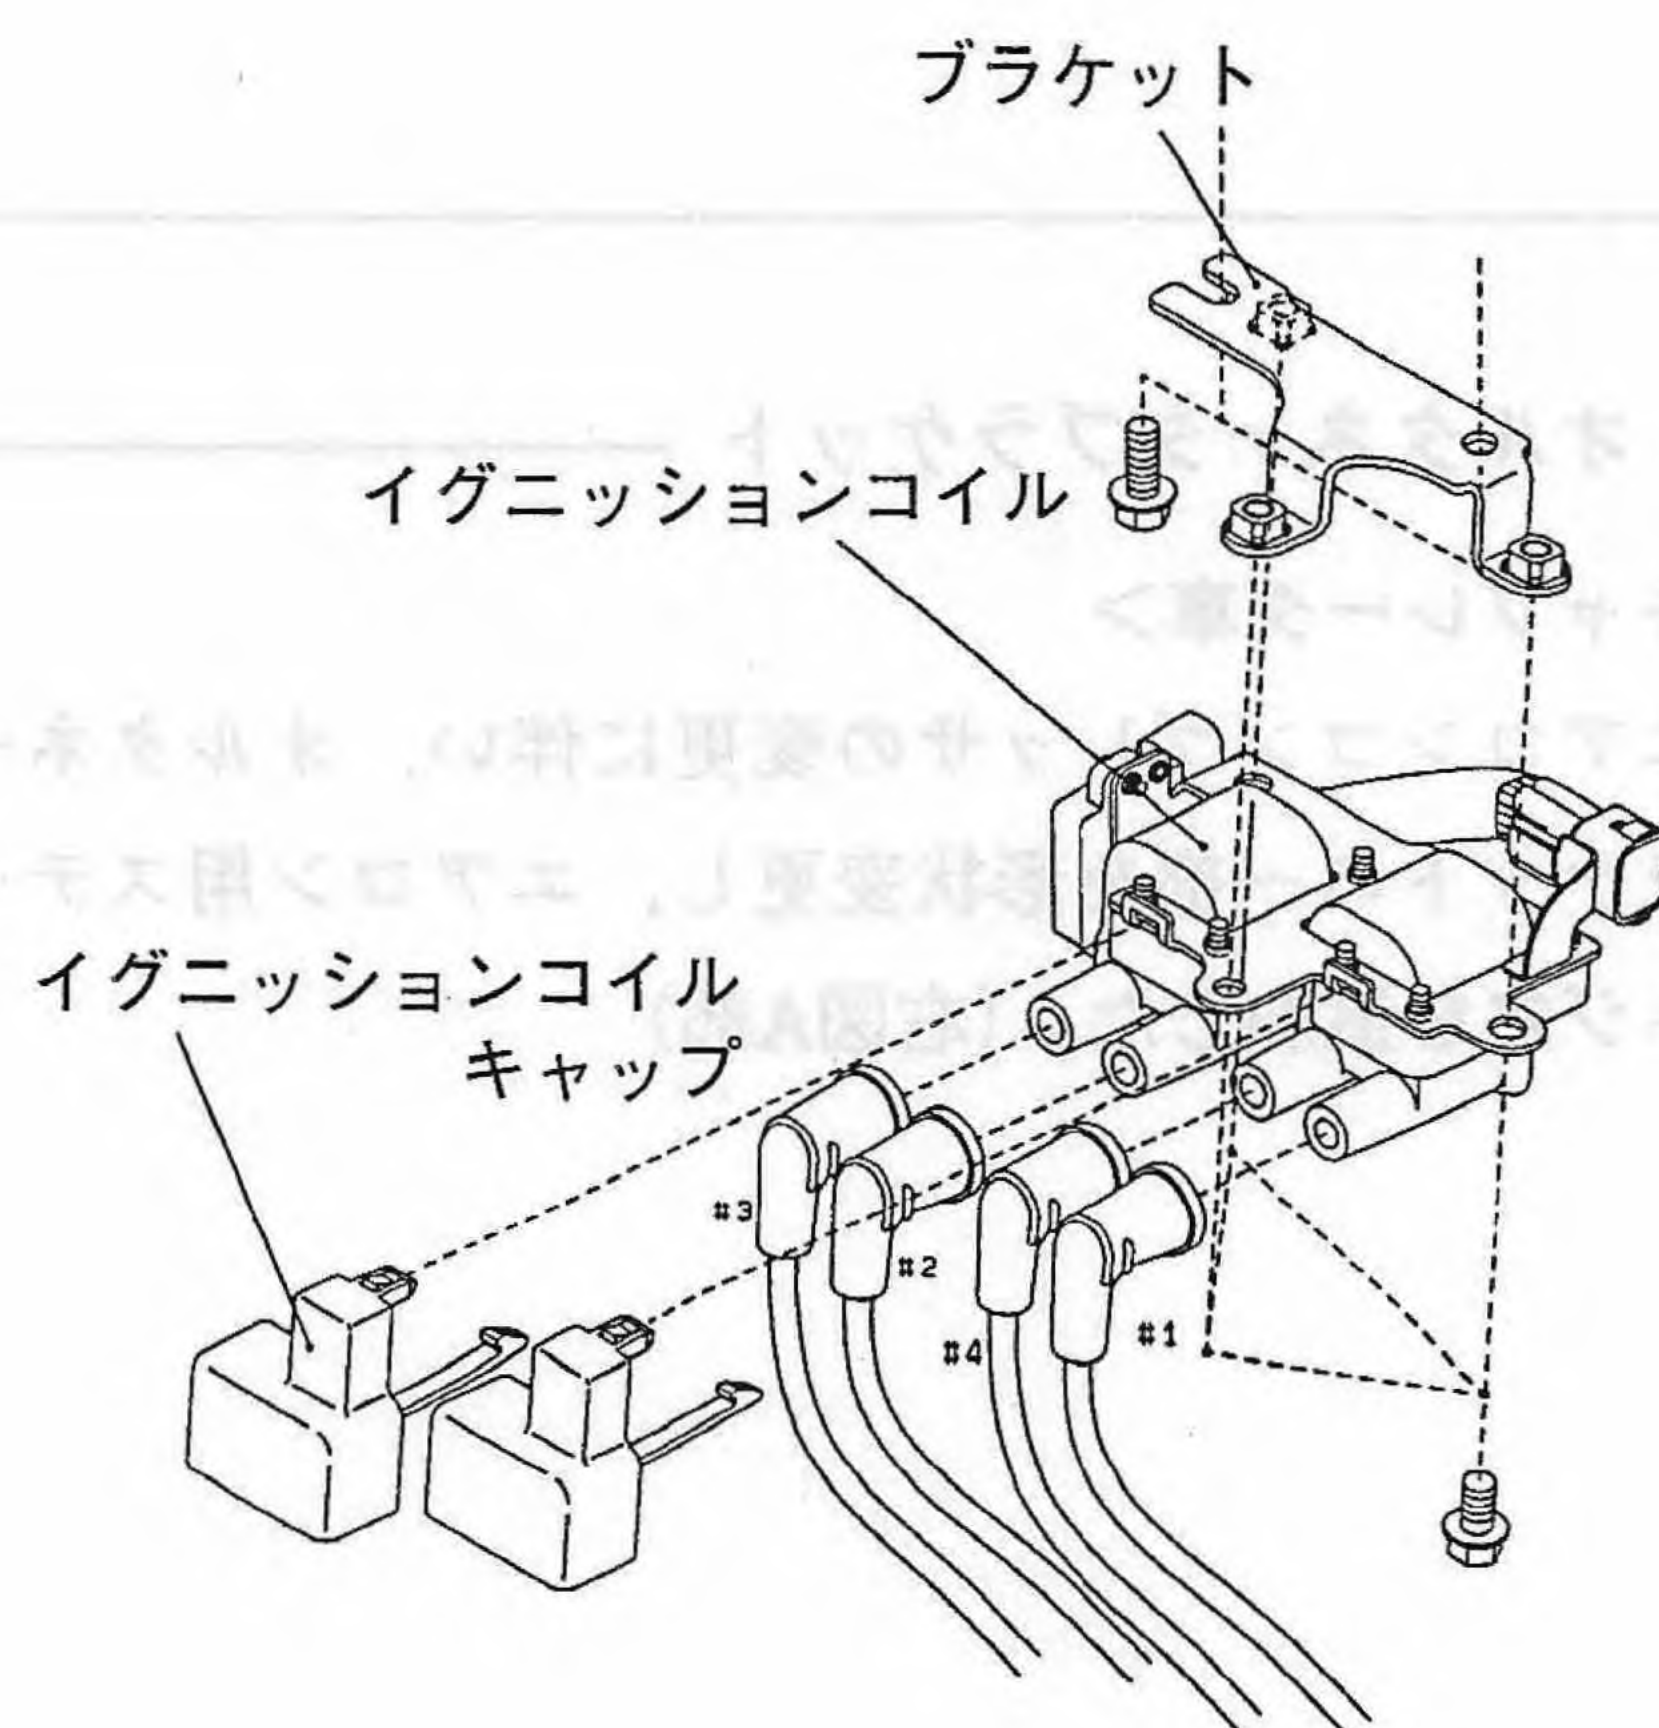
## (2) 部品構成図

- ① 点火時期調整は、ブレーカで行なう。また、調整方法、数値は従来車と同じ。
- ② イグニッションコイルキャップは、確実に取付けること。(作業終了後再点検する。)
- ③ ハイテンションケーブルを取付ける場合、各ケーブルのクリアランスは5mm以上確保すること。  
また、ケーブルの引き廻しを間違わないこと。

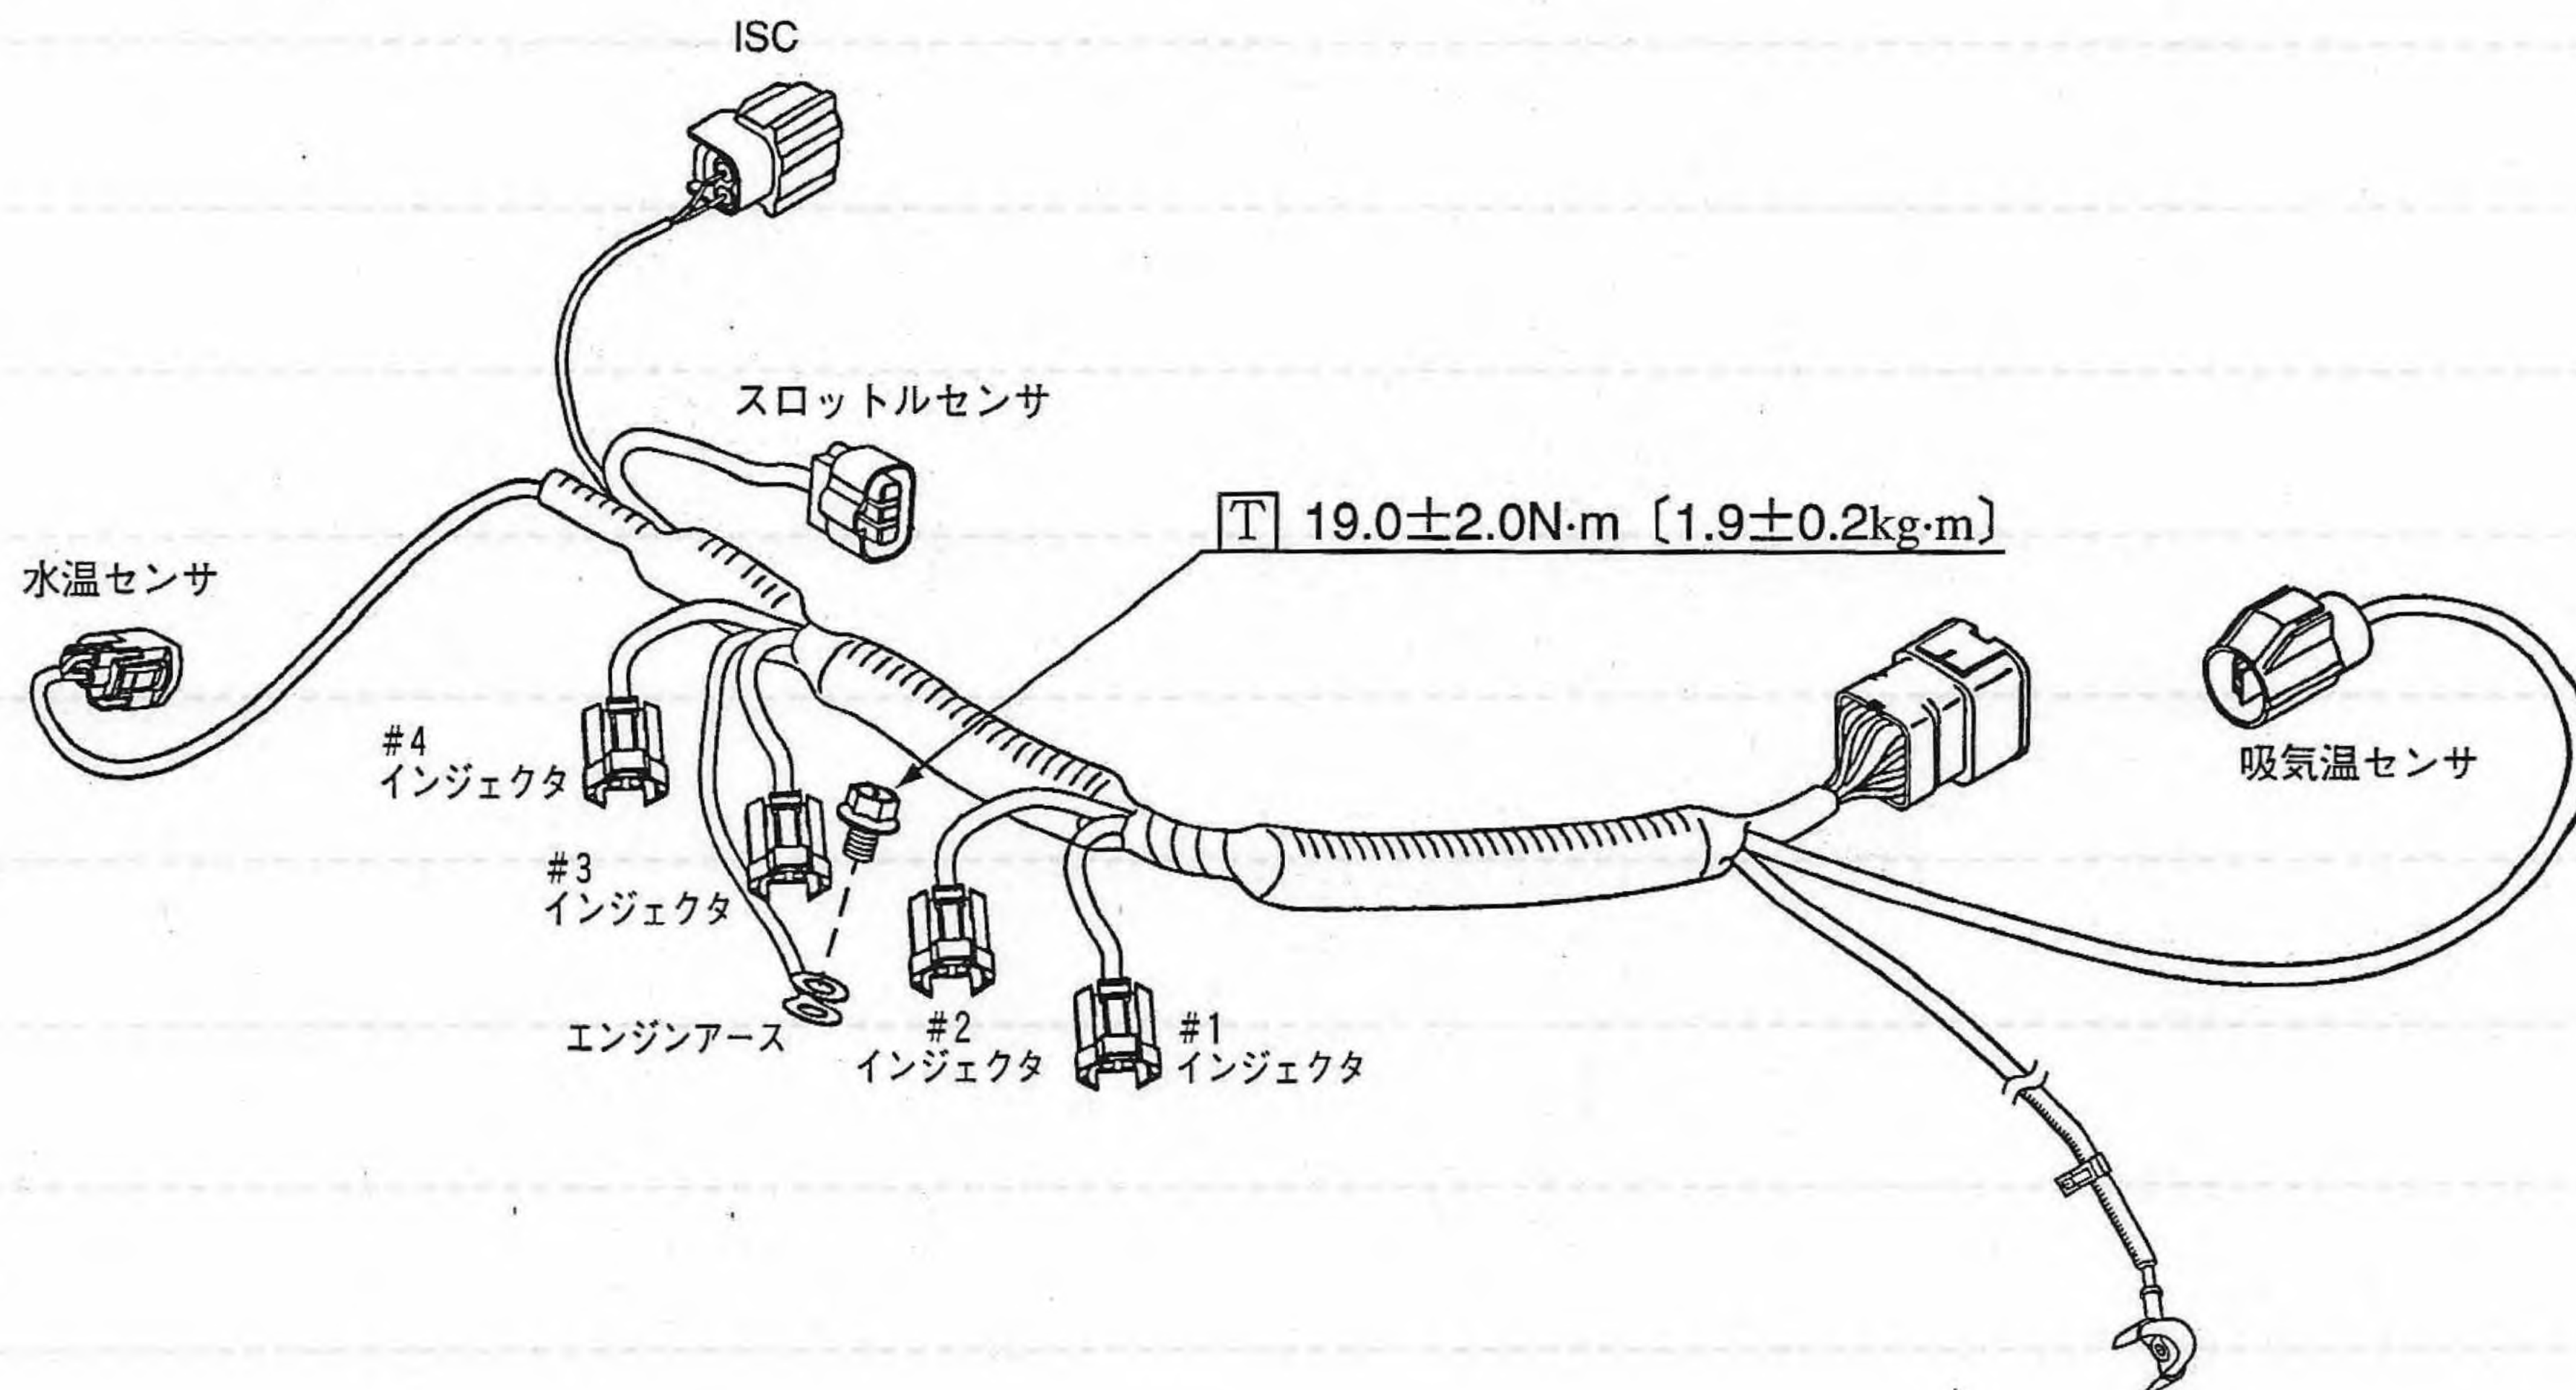
<NA-EMPi>

水温センサとサーモゲージの一体化、センサ端子数の変更等に伴い、エンジンハーネスを変更した。
